3. РЕЗУЛЬТАТЫ ИССЛЕДОВАНИЙ В ГОСЦЕНТРЕ БЕЗОПАСНОСТИ ПОЛЕТОВ ОБЪЕКТОВ АВИАЦИОННОЙ ТЕХНИКИ, ОТКАЗАВШИХ ИЗ-ЗА КОНСТРУКТИВНО-ПРОИЗВОДСТВЕННЫХ НЕДОСТАТКОВ

3.1. Разрушение балки 134А-4105-5 тележки правой опоры шасси самолета Ту-134А RA-65607

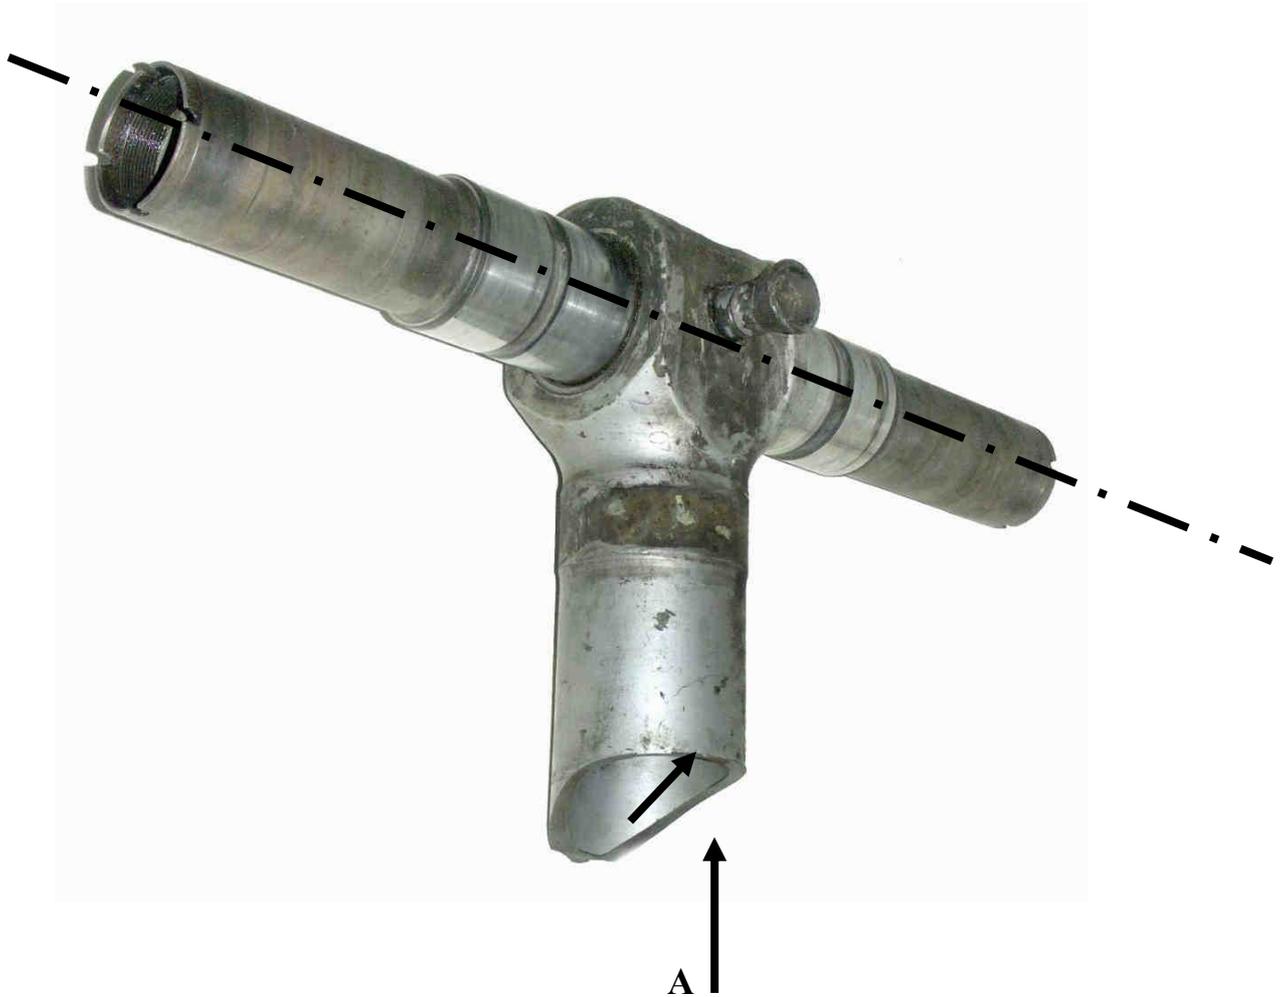
Тележка правой опоры шасси самолета (фото с места события) представлена на рис. 3.1.

Рис. 3.1. Тележка правой опоры шасси самолета Ту-134А RA-65607 (фото сделано на месте события). Стрелками показаны сопряженные поверхности изломов разрушенной балки тележки.

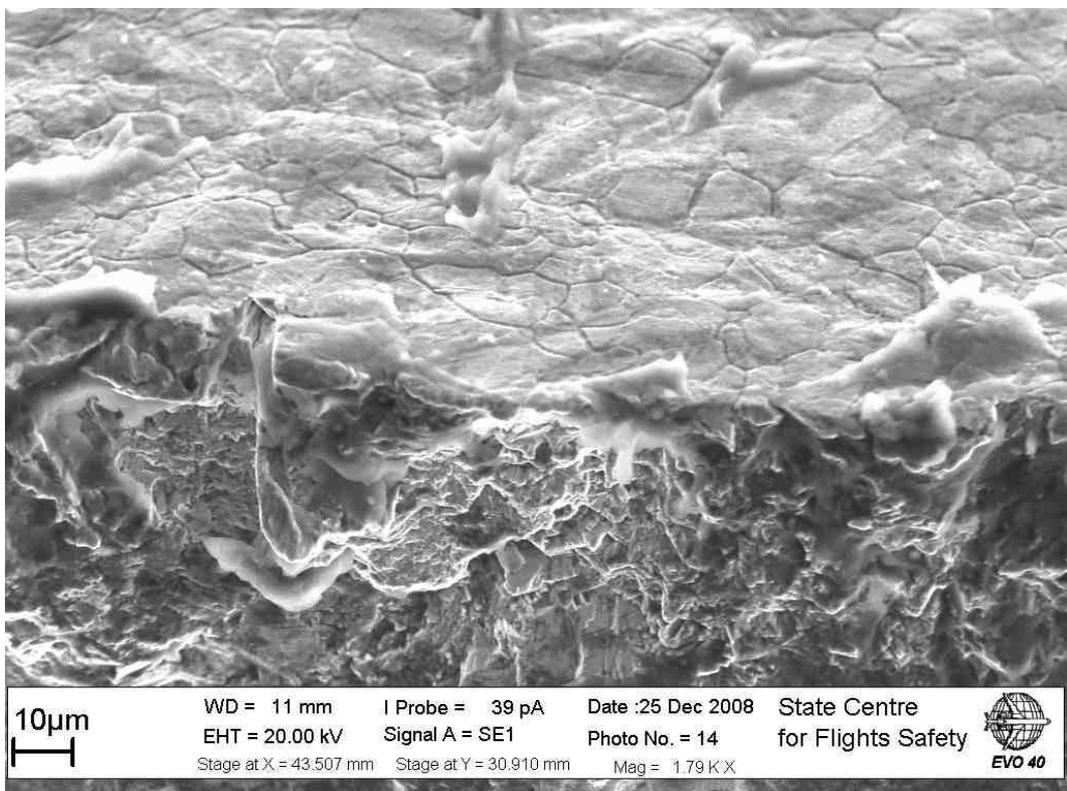
Рис. 3.16. Участок начального межзёренного разрушения материала стенки мембраны по внутренней поверхности – указан стрелкой.

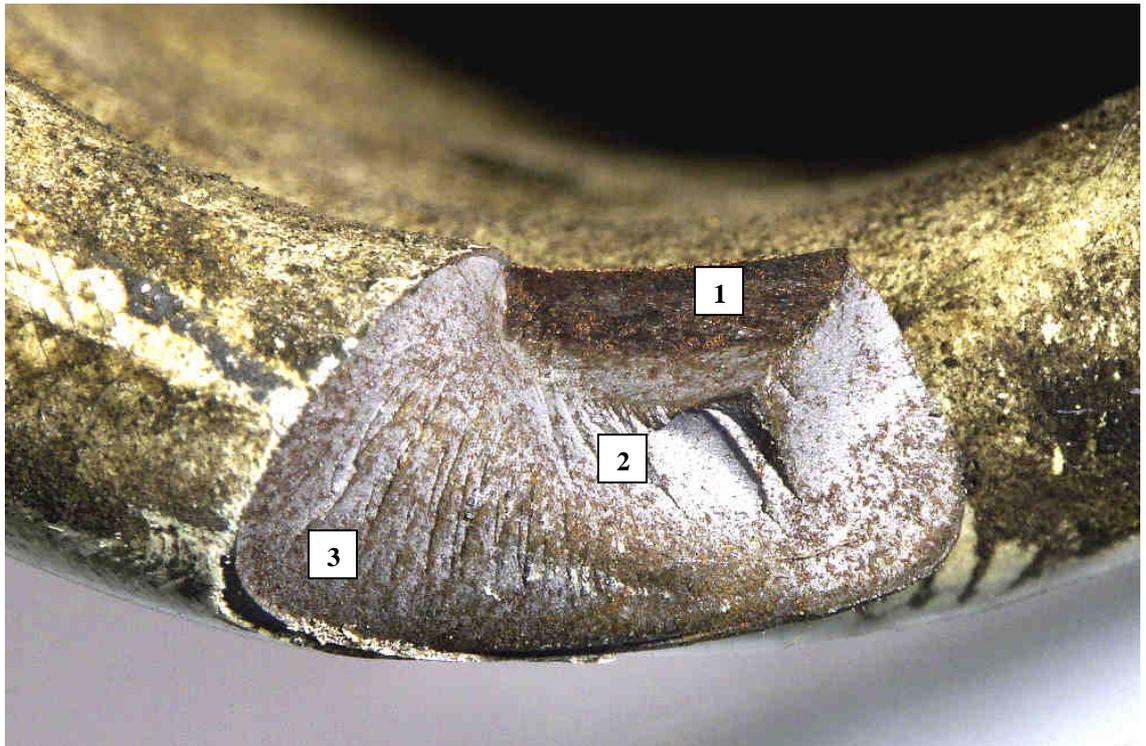
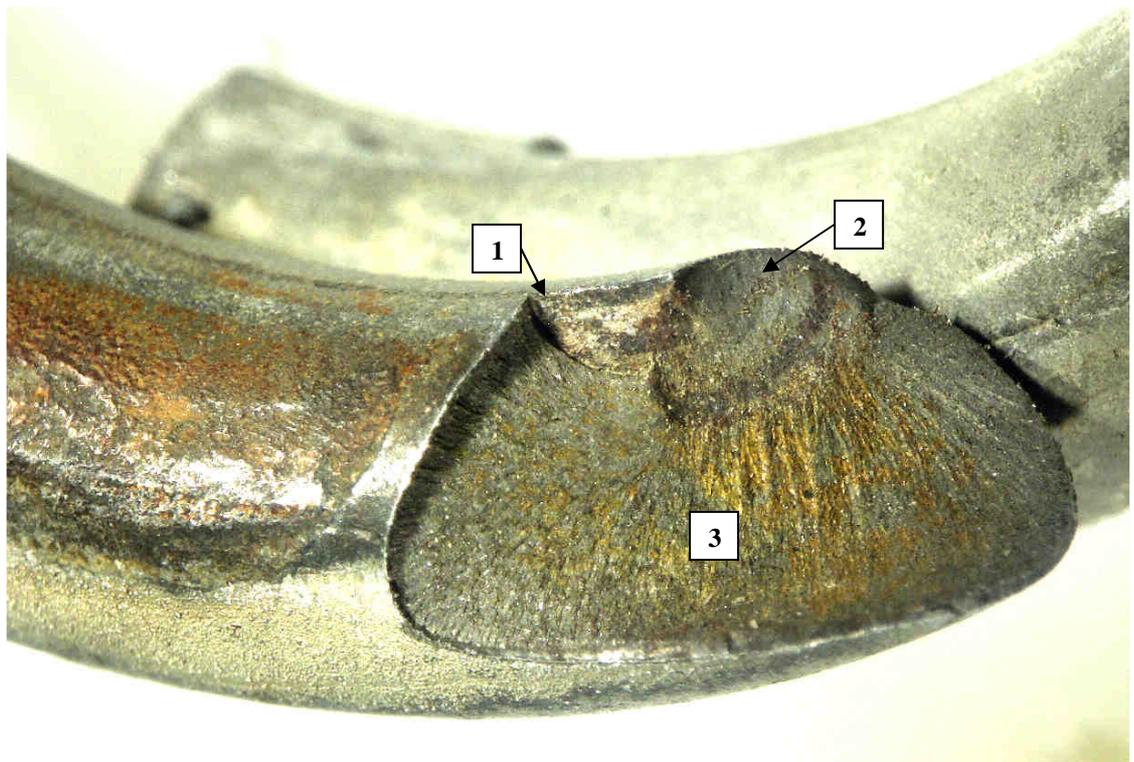
Рис. 3.24. Виды на сечения разрушений (показаны стрелками) проволоки пружин.

Рис. 3.25. Виды поверхностей разрушения проволок левой (а) и правой (б) пружин. Цифрами обозначены зоны поверхностей разрушения, образованные различными механизмами.

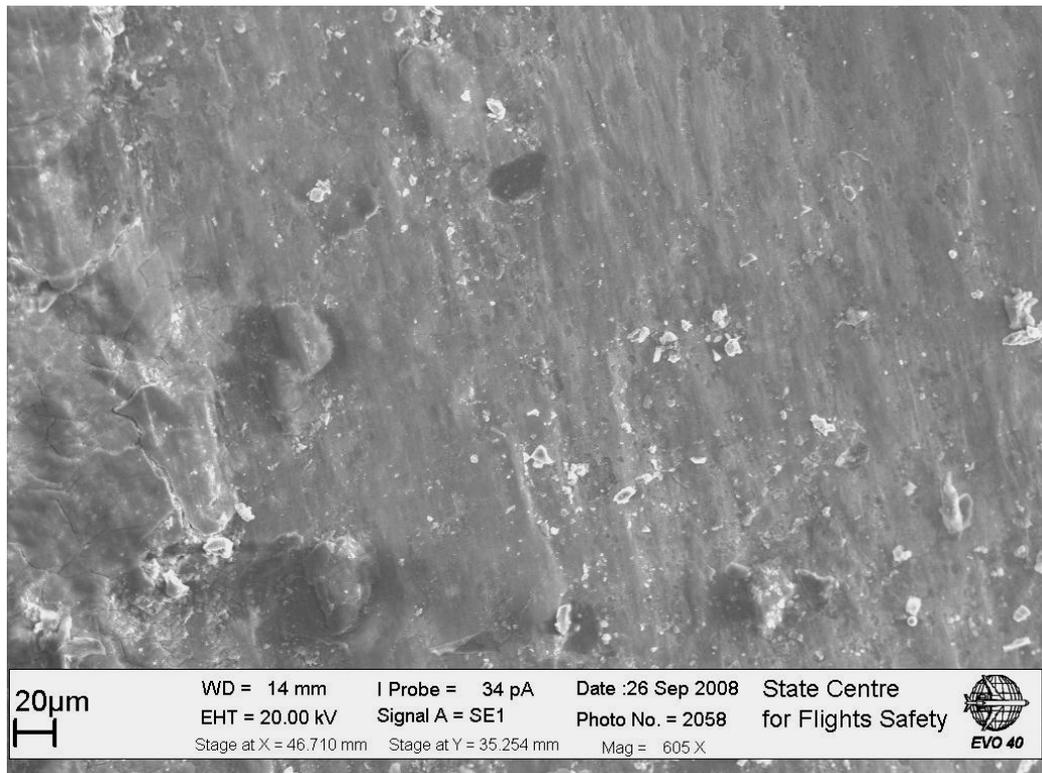
Рис. 3.27. Общие виды начальных зон разрушений «1» у трёх фрагментов пружин.

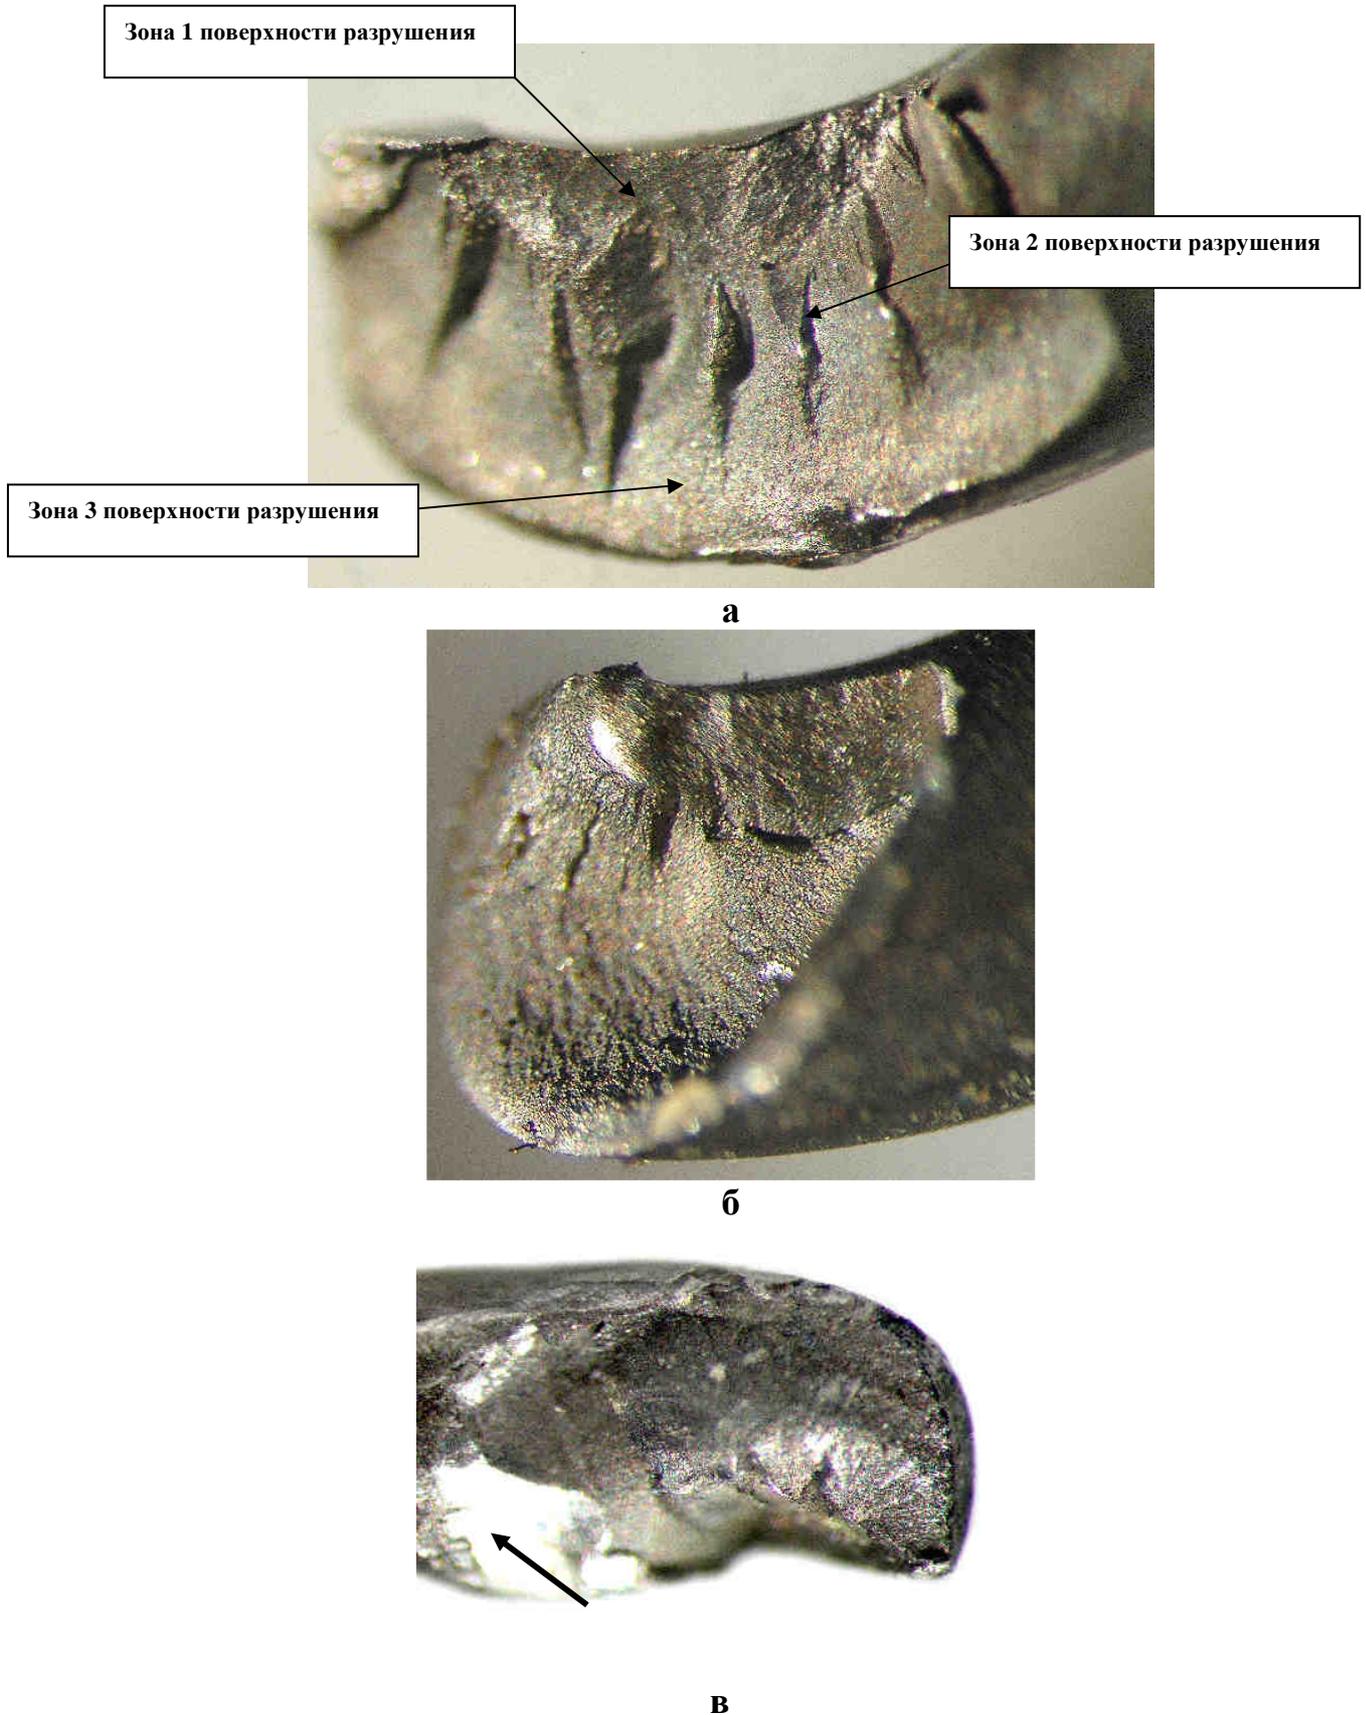
Рис. 3.49. Внешние виды четырех участков разрушений витков возвратной пружины УГ151.008. Стрелками на видах а, б показаны участки разрушений вдоль оси проволоки с началом развития от внутренней поверхности. На виде «в» стрелкой показано разрушение проволоки с началом развития от межвитковой поверхности.

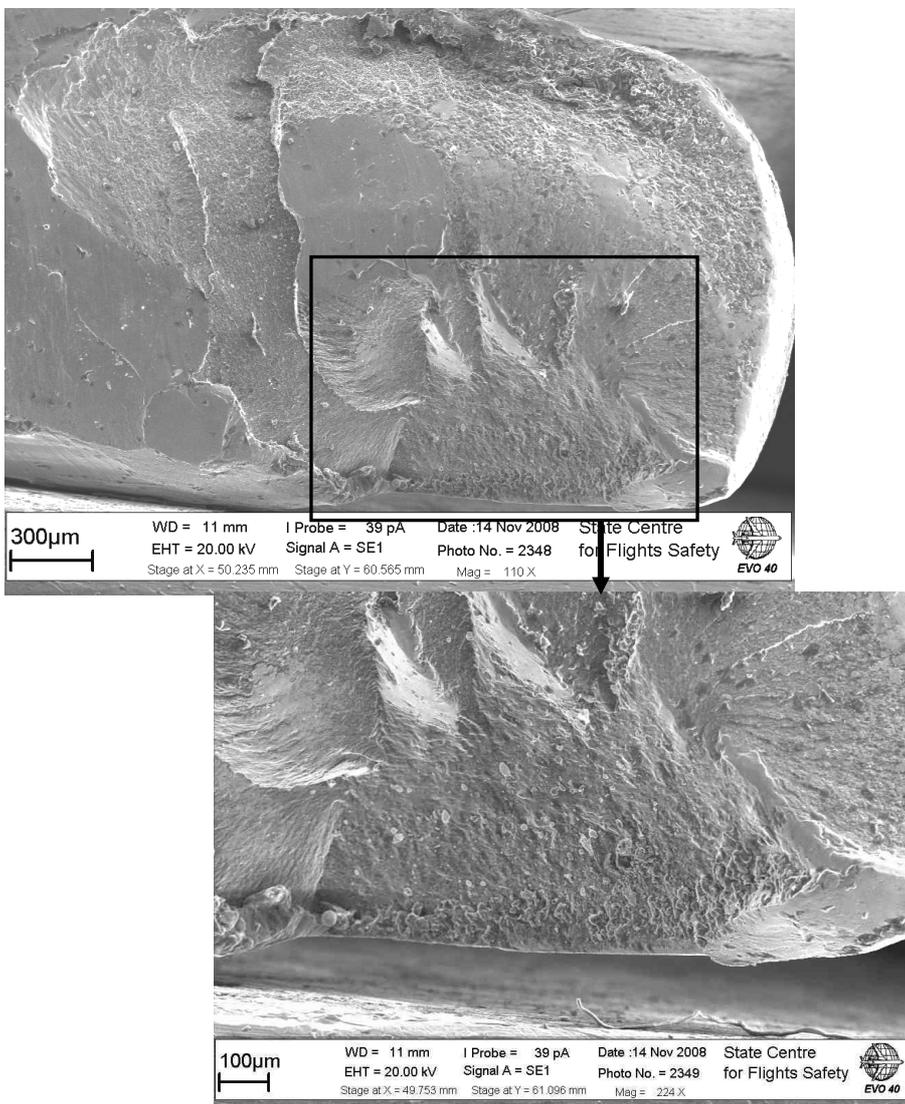
Рис. 3.51. Вид излома по вскрытой трещине, представленной на рис. 3.39, вид «В».

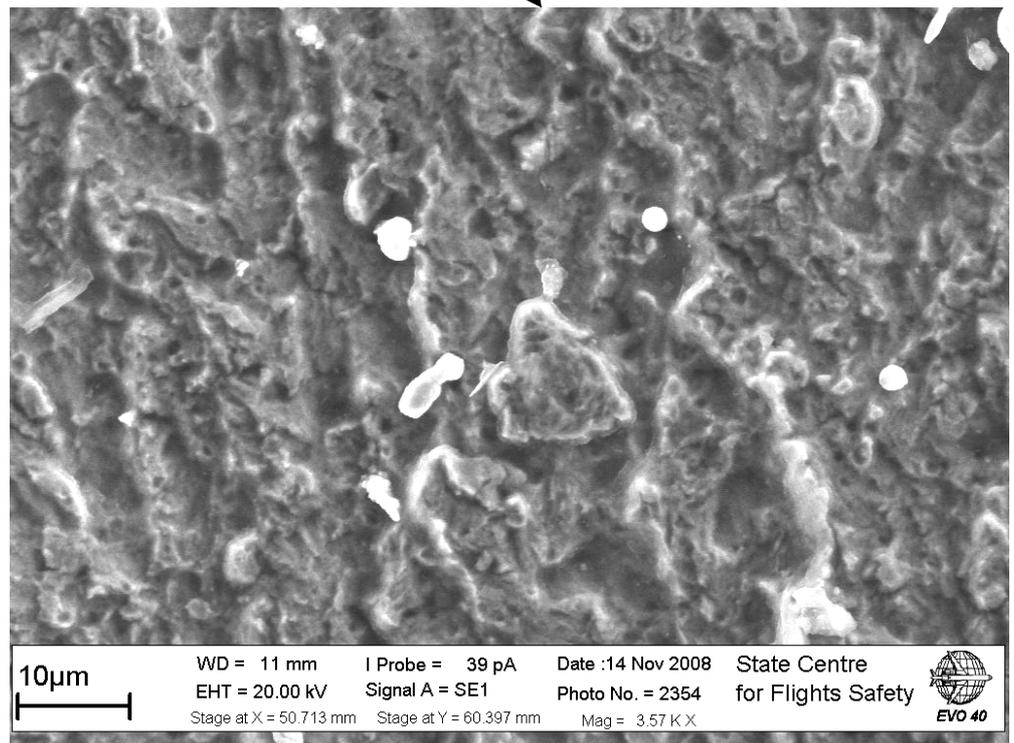
Рис. 3.53. Морфология рельефа участка поверхности в начальной зоне излома пружины, представленного на рис. 3.42, непосредственно (а) у поверхности и (б) на удалении в зоне перехода к участку разрушения материала.

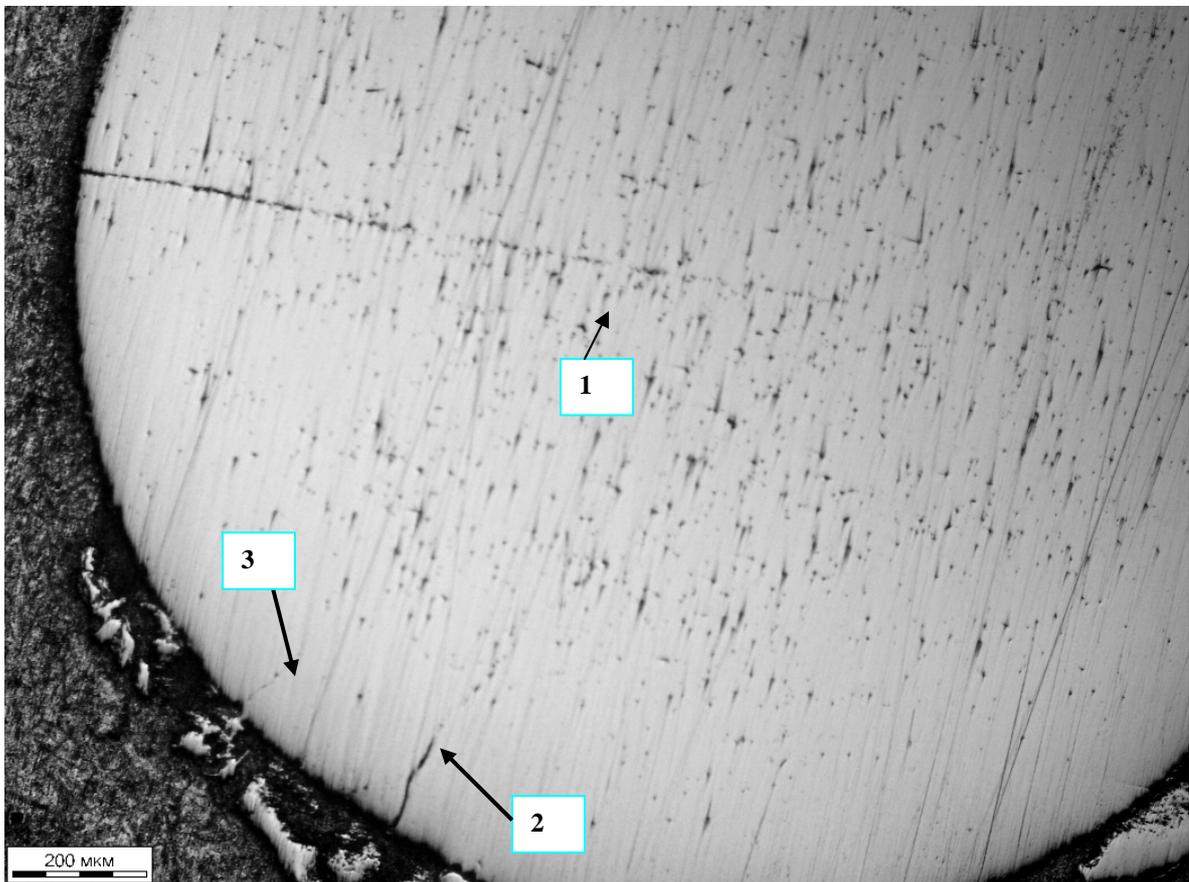
Рис. 3.60. Вид трещины (указана стрелкой) в материале проволоки в плоскости оси (первый шлиф).

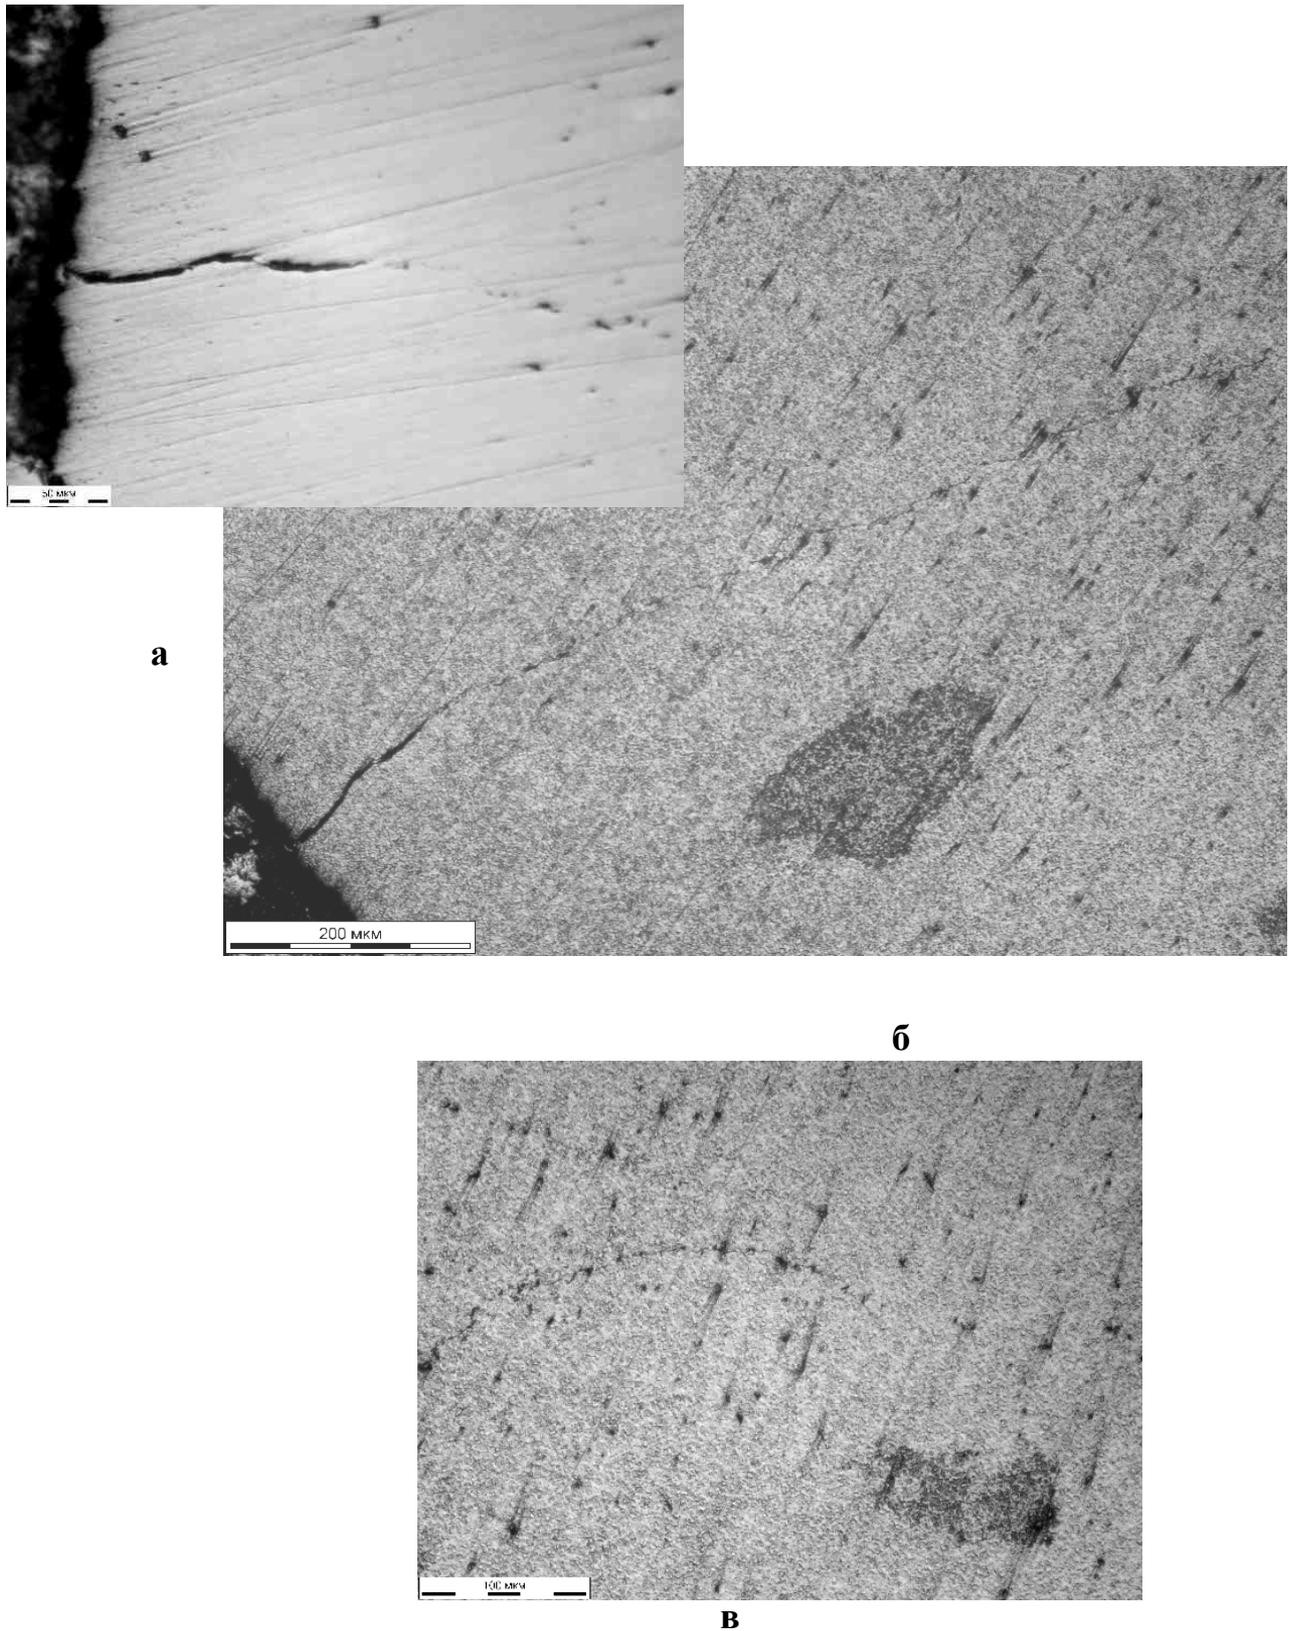
Рис. 3.62. Общий вид наибольшей трещины «1» после травления (а) вначале и (б) на удалении от межвитковой поверхности проволоки пружины.

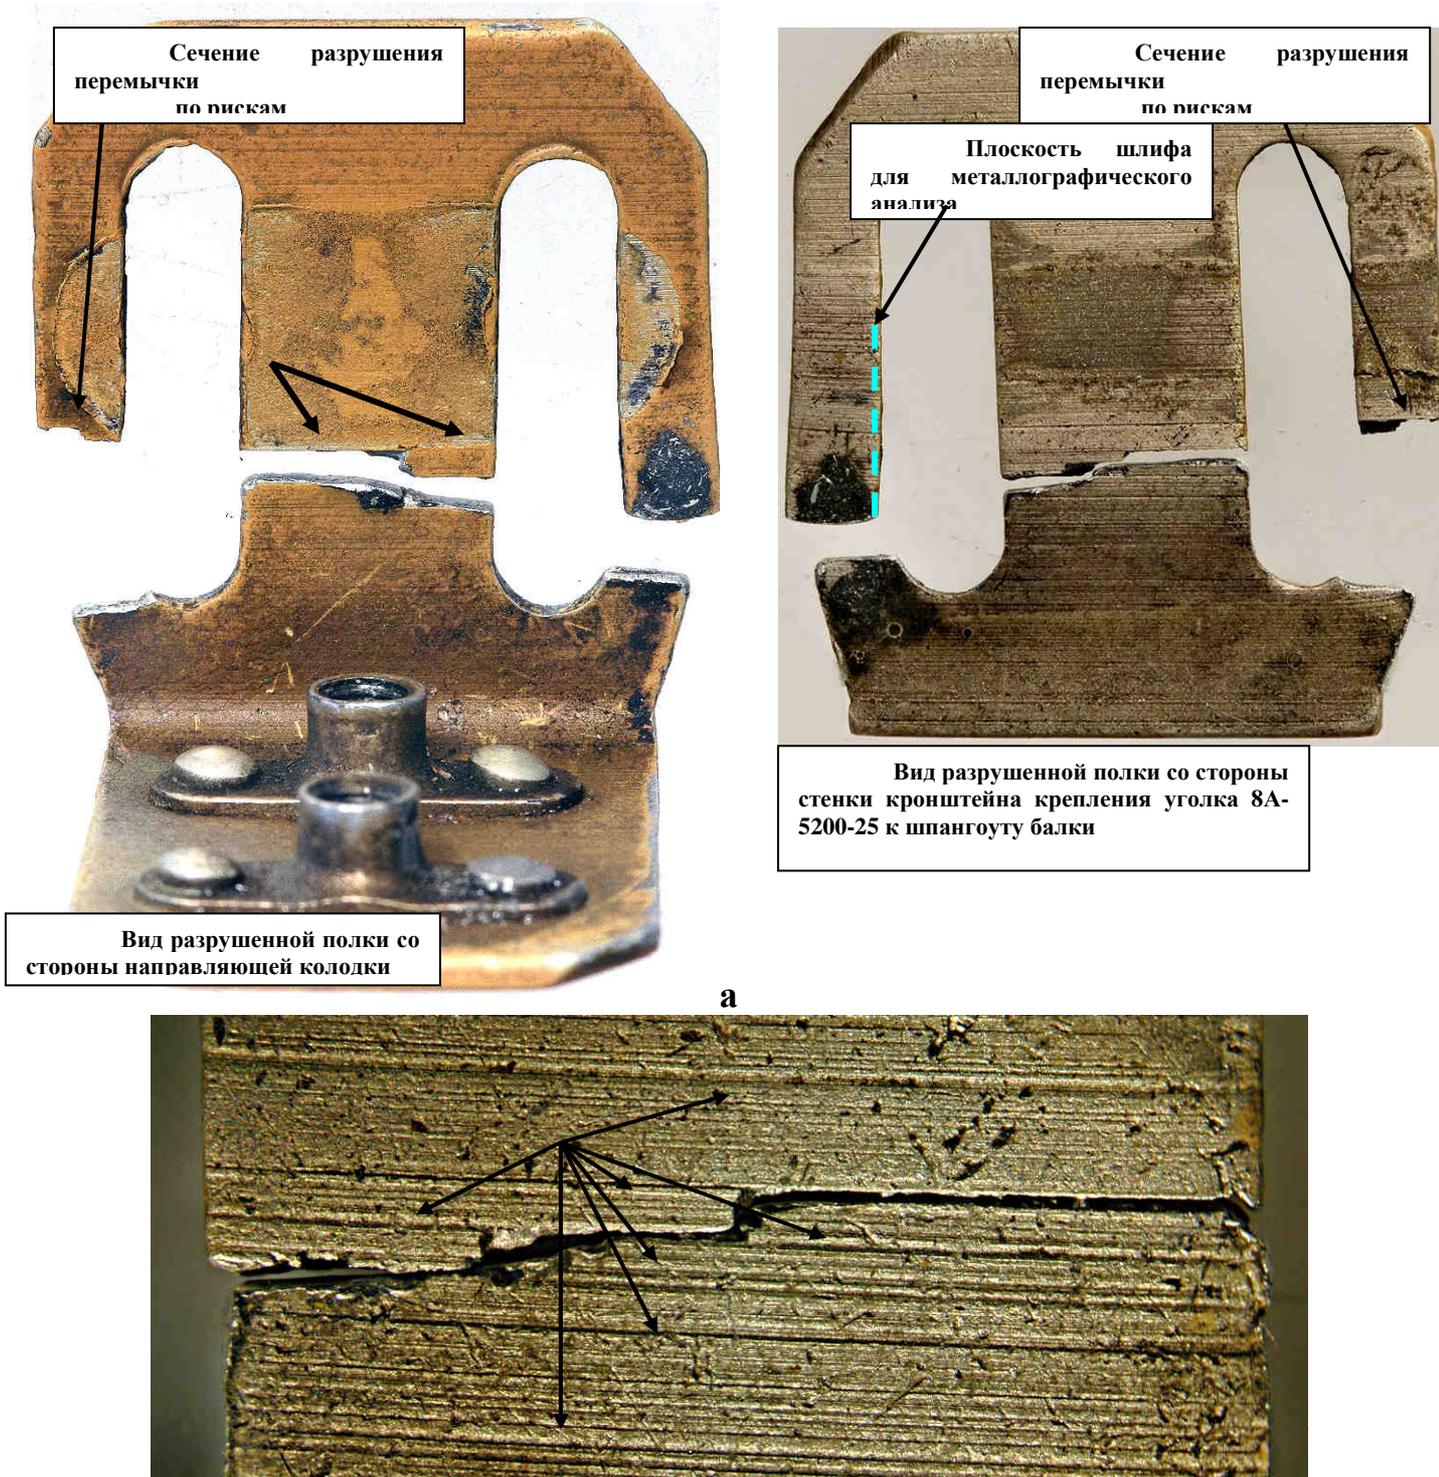
Разрушенный уголок 8А-5200-25 крепления направляющей колодки 8-5200-01 в состоянии поступления на исследование показан на рис. 3.72. Разрушение уголка произошло по полке его крепления к шпангоуту

Рис. 3.72. Виды с двух сторон (а) разрушенного уголка 8А-5200-25 крепления направляющей колодки 8-5200-01 в состоянии поступления на исследование и вид сечения разрушения в центральной зоне при большом увеличении по поверхности прилегания полки к стенке кронштейна (б). Стрелками показана граница прилегания к полке пластины 8А-5200-31 крепления уголка к стенке кронштейна. Стрелками на виде «б» показаны риски на поверхности полки, по трем из которых прошло сечение разрушения в центральной зоне, и по одной (верхняя стрелка) – по боковой перемычке.

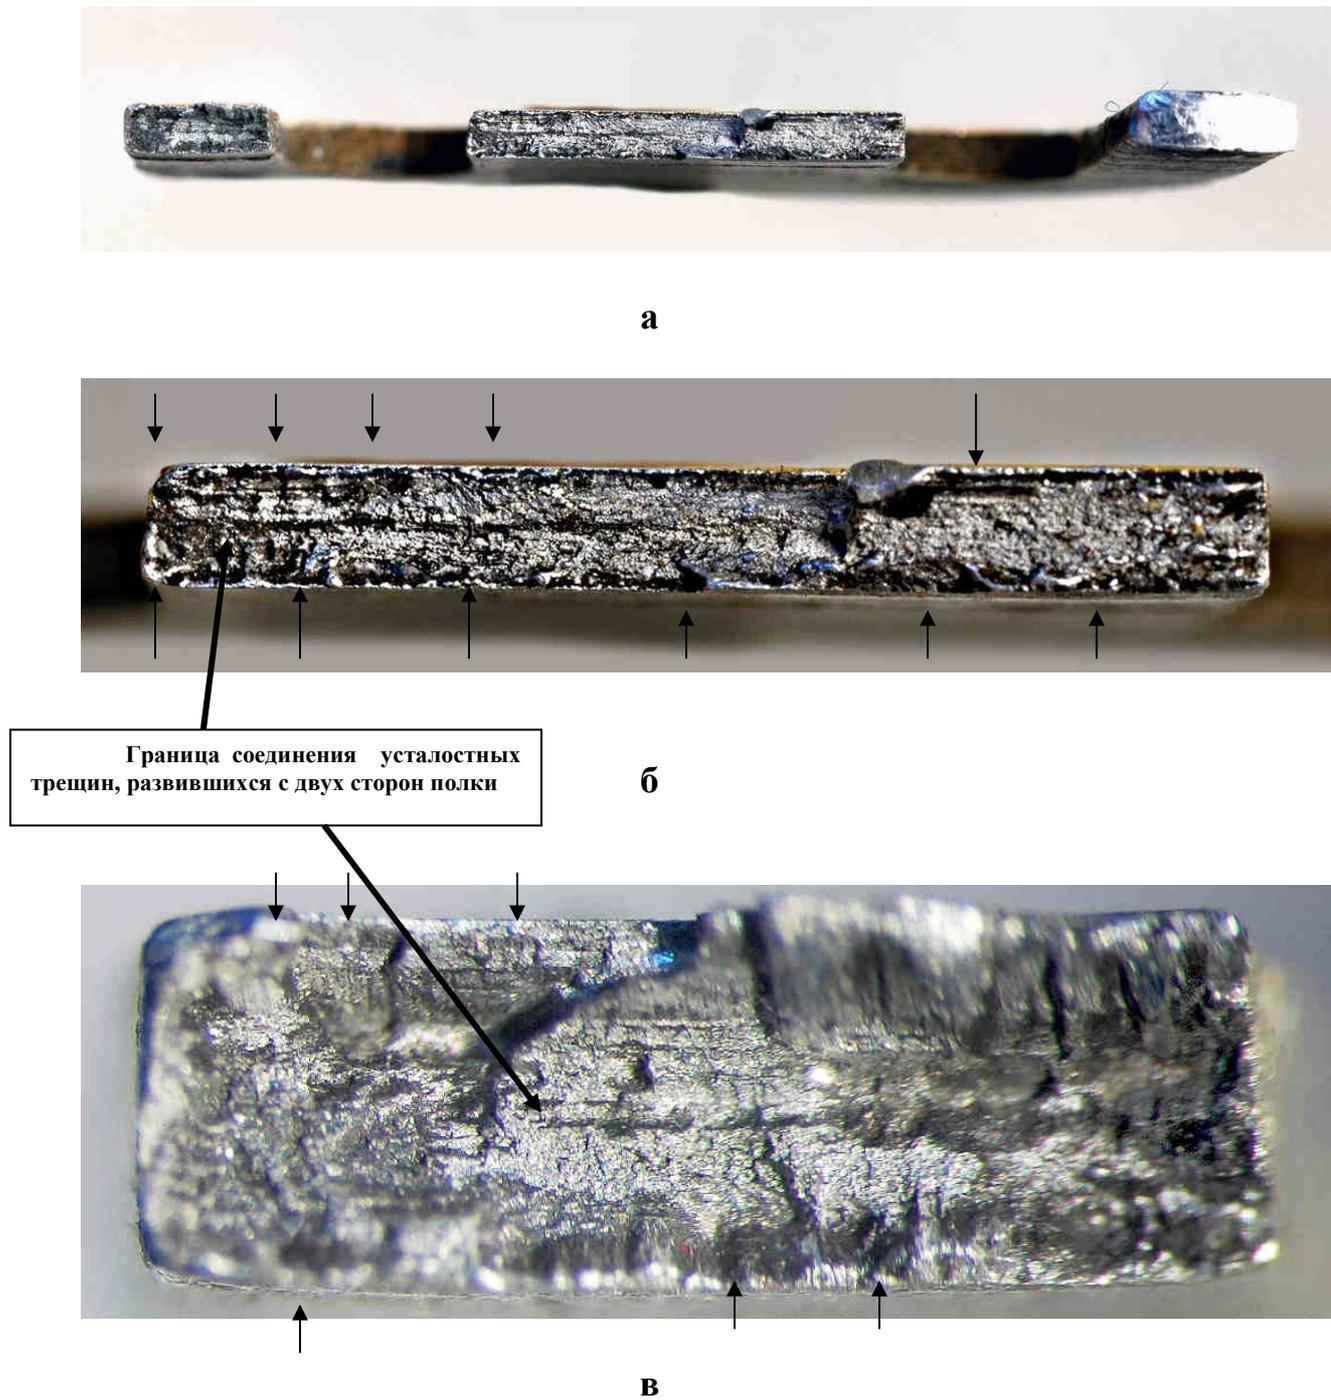
Выявленные особенности морфологии рельефа изломов полки, характеризующиеся наличием строчечности и усталостных бороздок на

Рис. 3.74. Общий вид поверхностей разрушений полки уголка 8А-5200-25 (а) и виды усталостных изломов полки в центральной зоне (б) и по боковой перемычке (в) при больших увеличениях. Стрелками показано расположение очагов зарождения усталостных трещин.

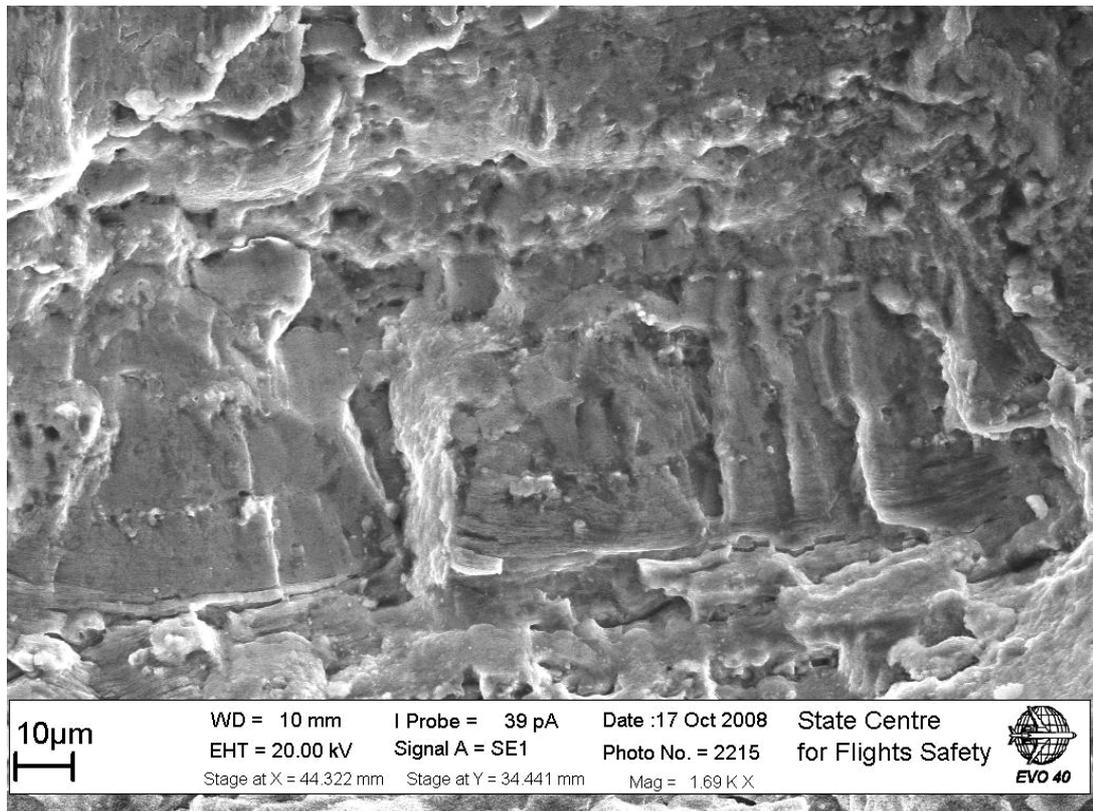
Рис. 3.76. Фрагмент излома полки в очагах разрушения, расположенных по риску с другой стороны по поверхности полки.

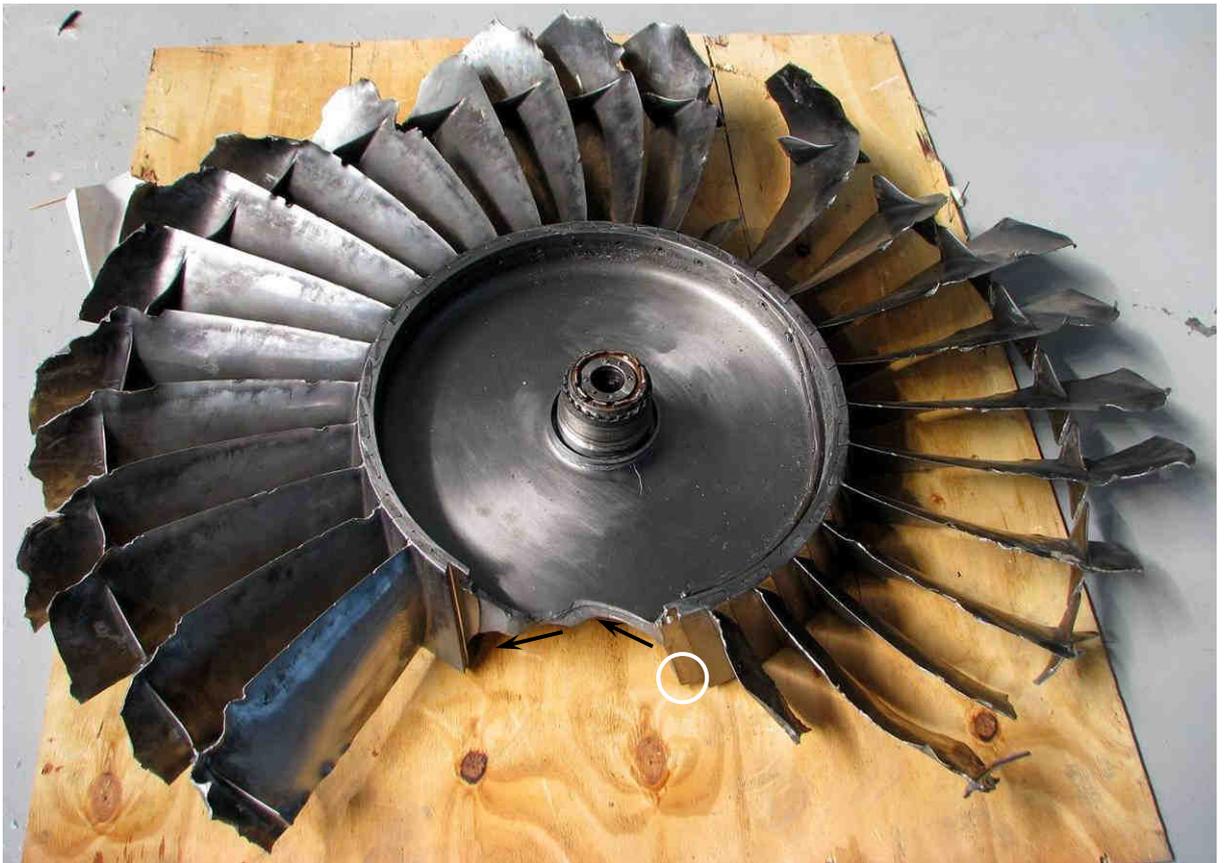
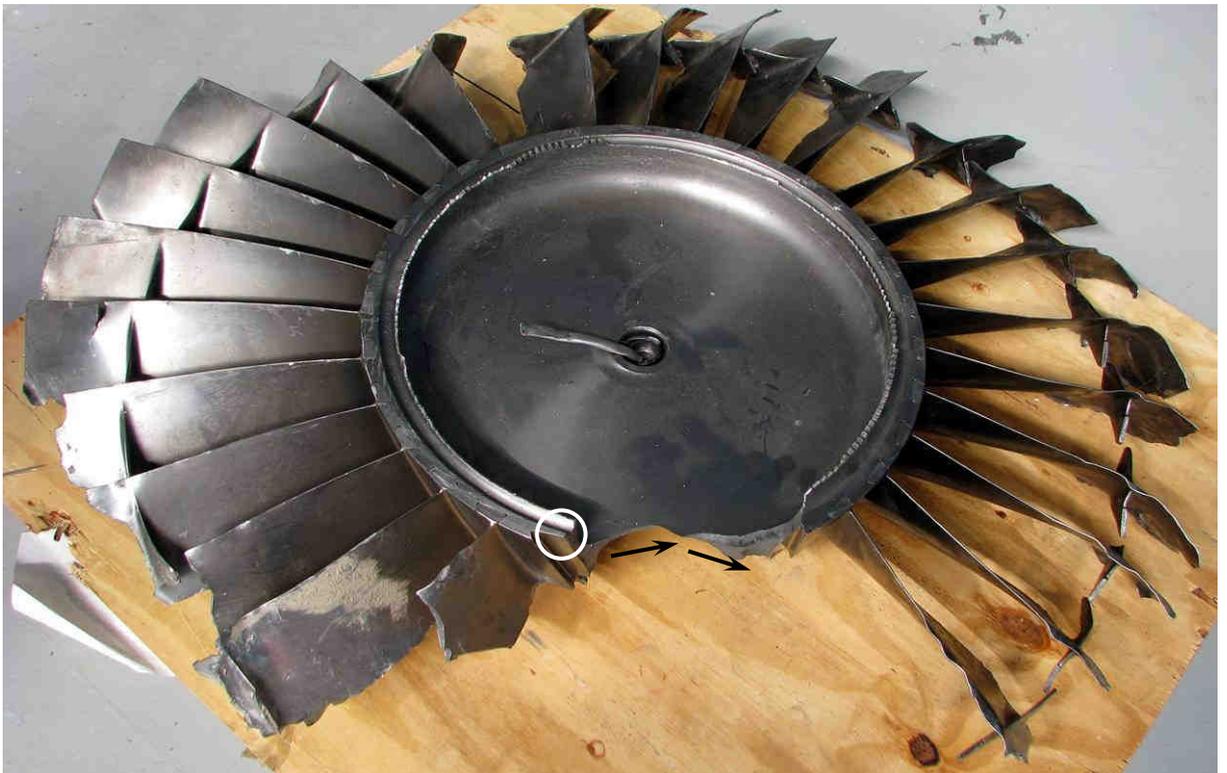
Рис. 3.82. Общий вид разрушенного в эксплуатации рабочего колеса I ступени КНД с передней (а) и задней (б) сторон. Участок начального разрушения диска обведён кругом, а направление роста трещины в полотне диска указано стрелками.

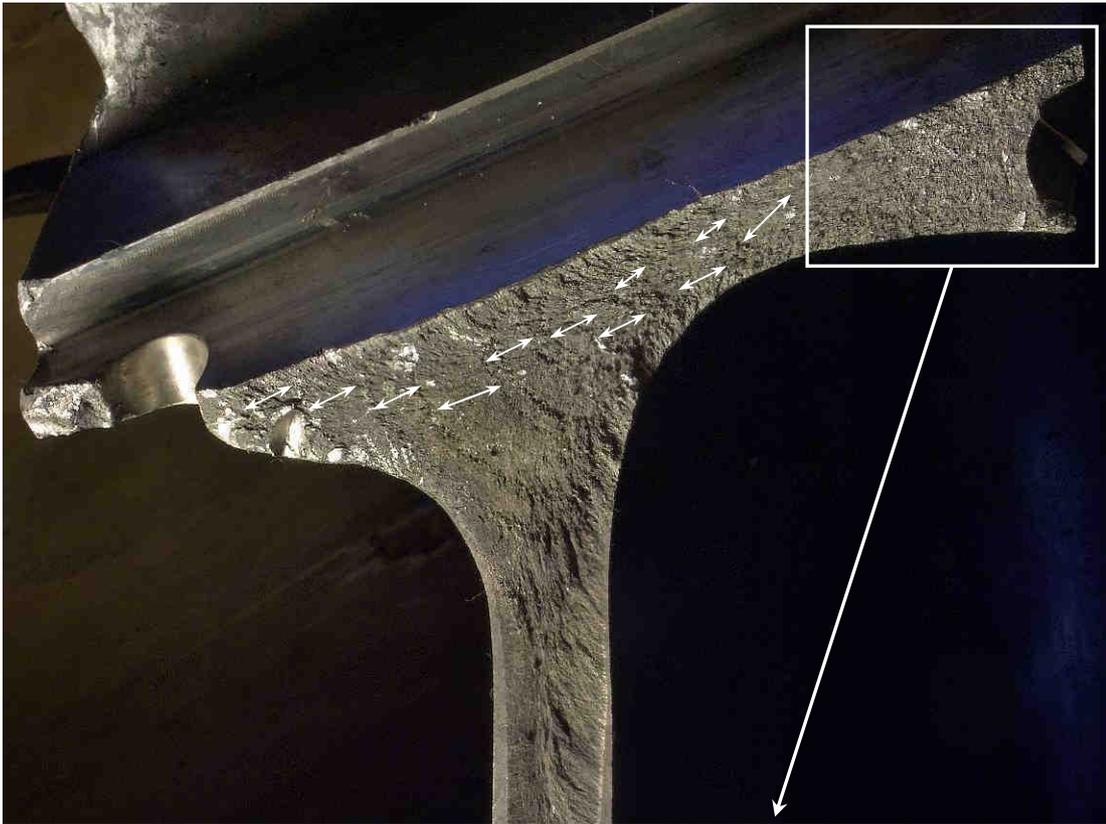
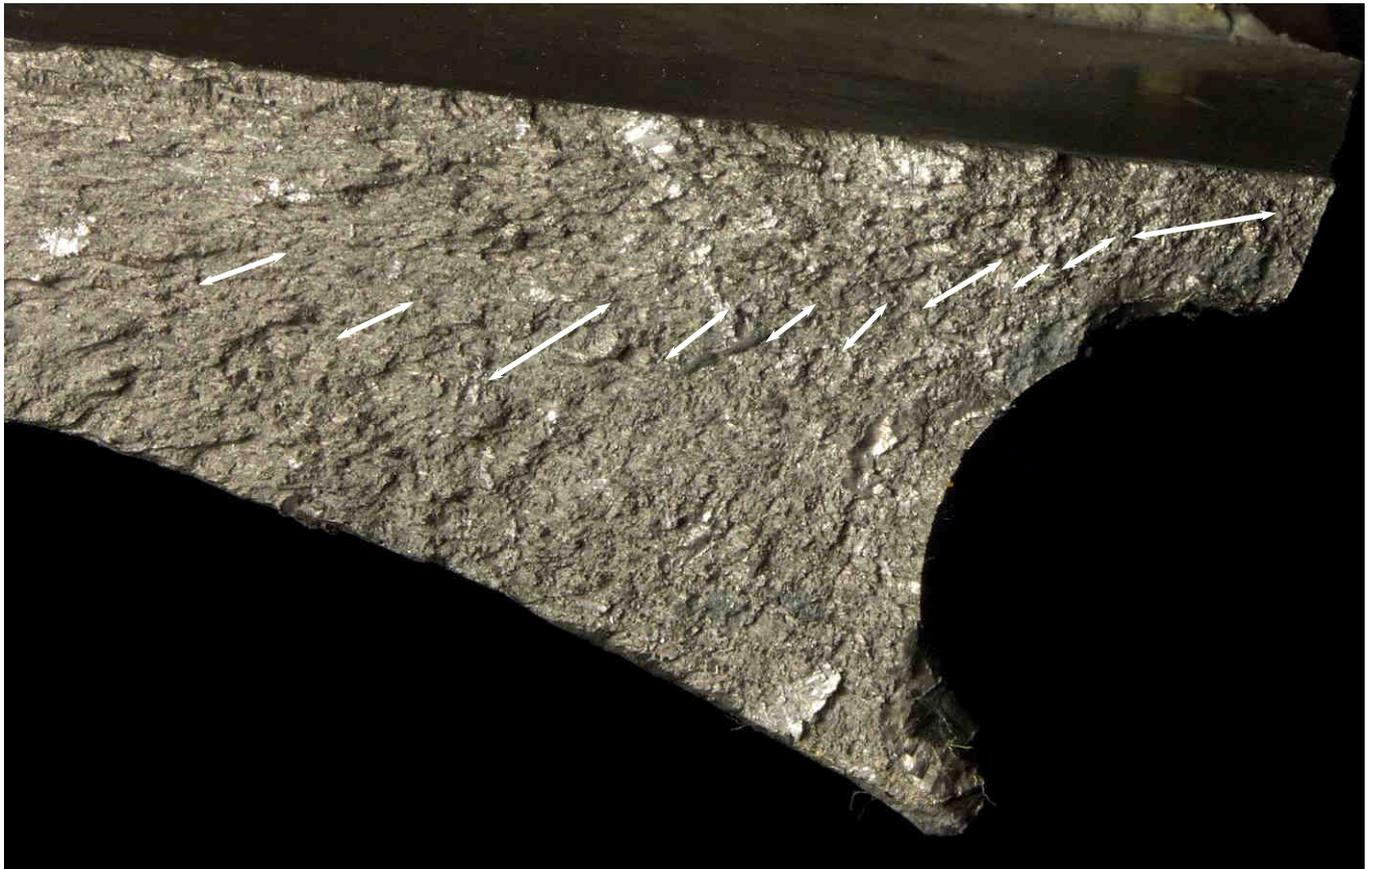
Рис. 3.83. Общий вид излома титанового диска 40-01-577 с указанием расстояния (стрелки) между макролиниями усталостного разрушения.

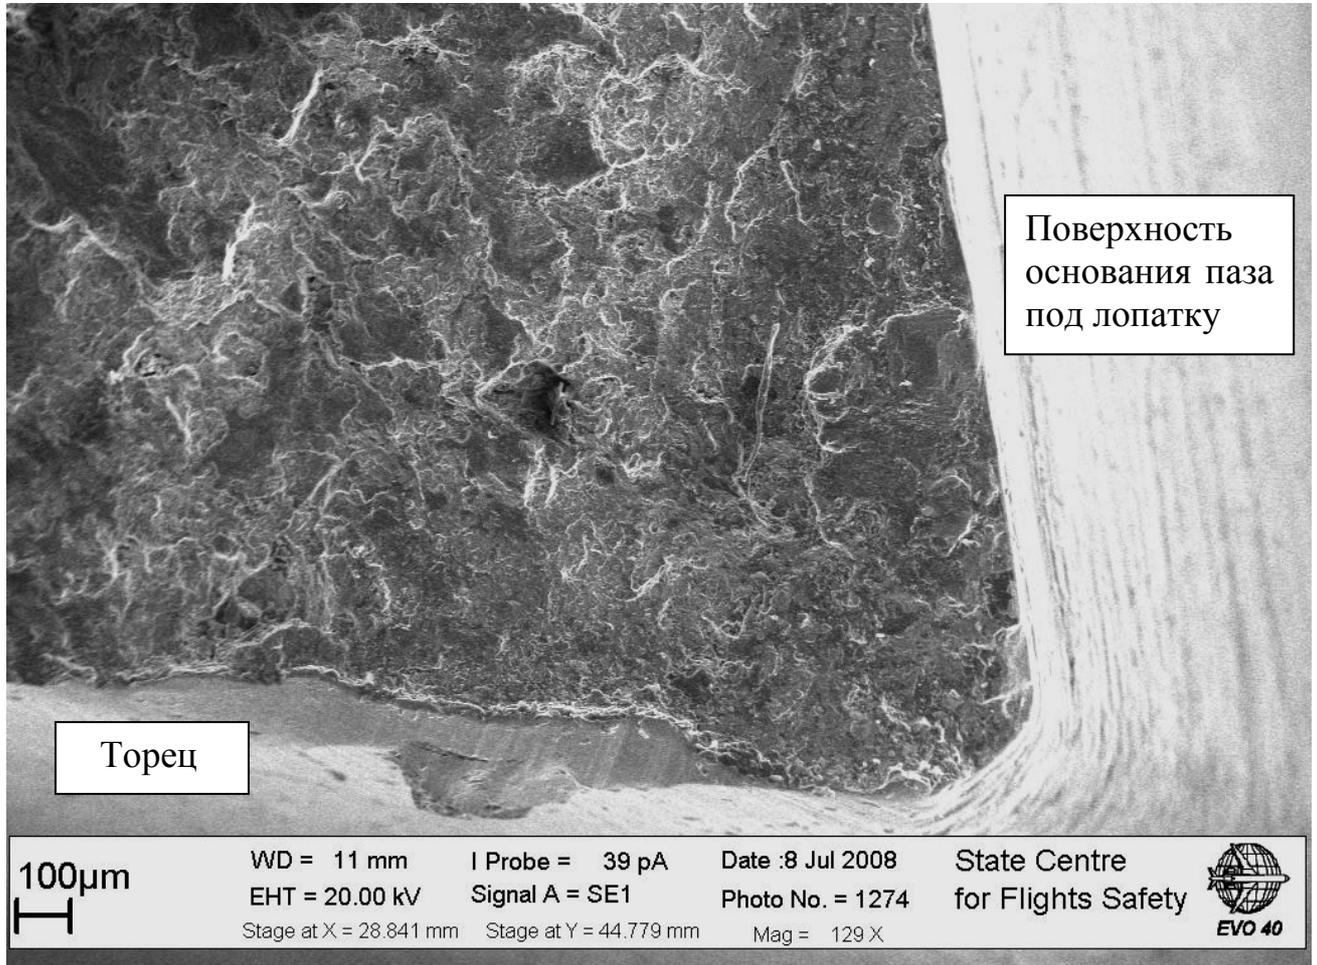
Рис. 3.84. Общий вид зоны излома диска 40-01-577, сформированной на начальном этапе разрушения.
