3. РЕЗУЛЬТАТЫ ИССЛЕДОВАНИЙ В ГОСЦЕНТРЕ БЕЗОПАСНОСТИ ПОЛЕТОВ ОБЪЕКТОВ АВИАЦИОННОЙ ТЕХНИКИ, ОТКАЗАВШИХ ИЗ-ЗА КОНСТРУКТИВНО-ПРОИЗВОДСТВЕННЫХ НЕДОСТАТКОВ

3.1. Разрушение балки 134А-4105-5 тележки правой опоры шасси самолета Ту-134А RA-65607

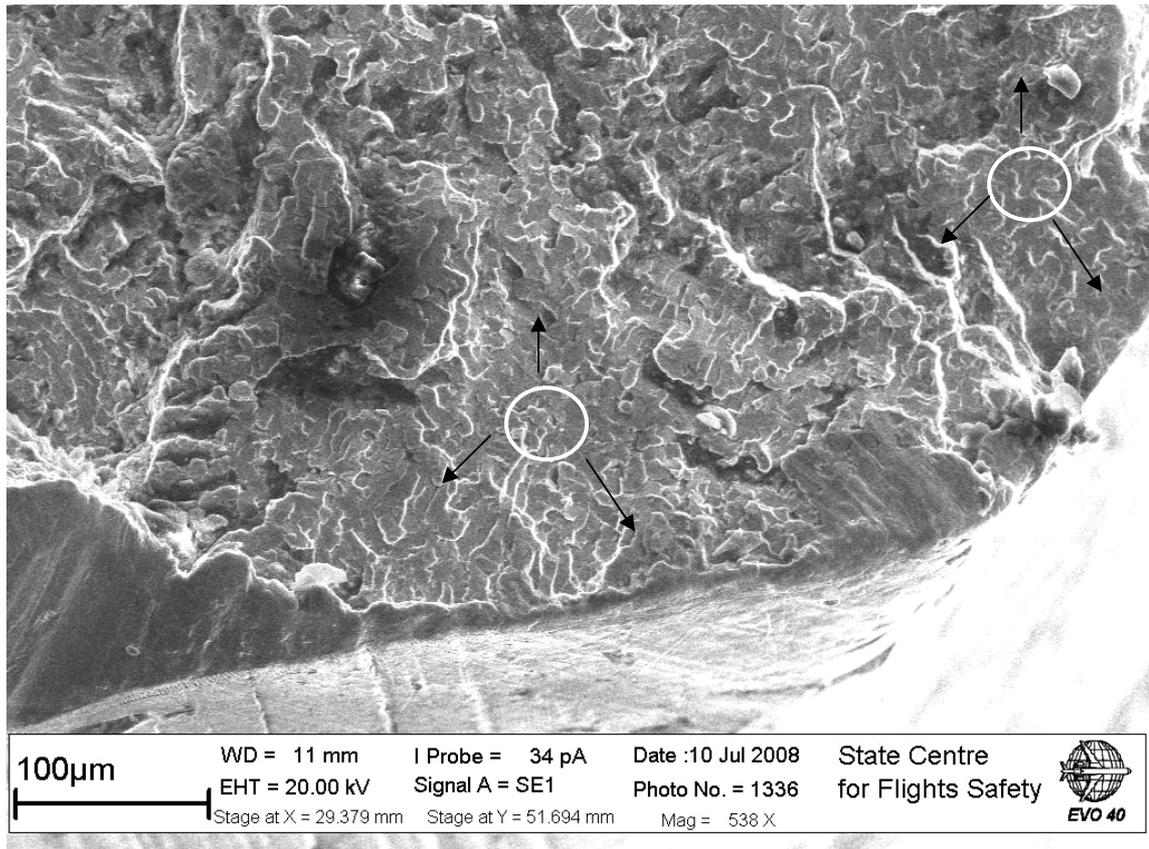
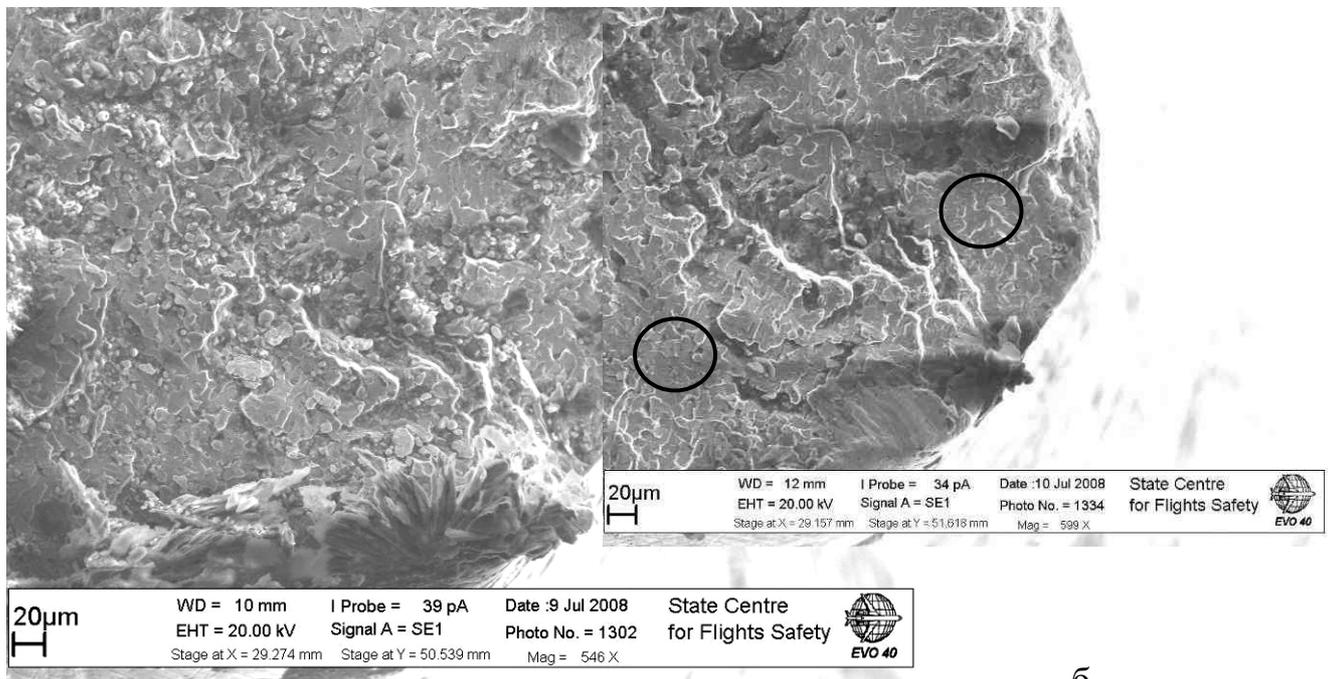
Рис. 3.85. Два очага усталостного разрушения у радиусного перехода диска, расположенные на удалении от поверхности. Стрелки указывают направление роста трещины.

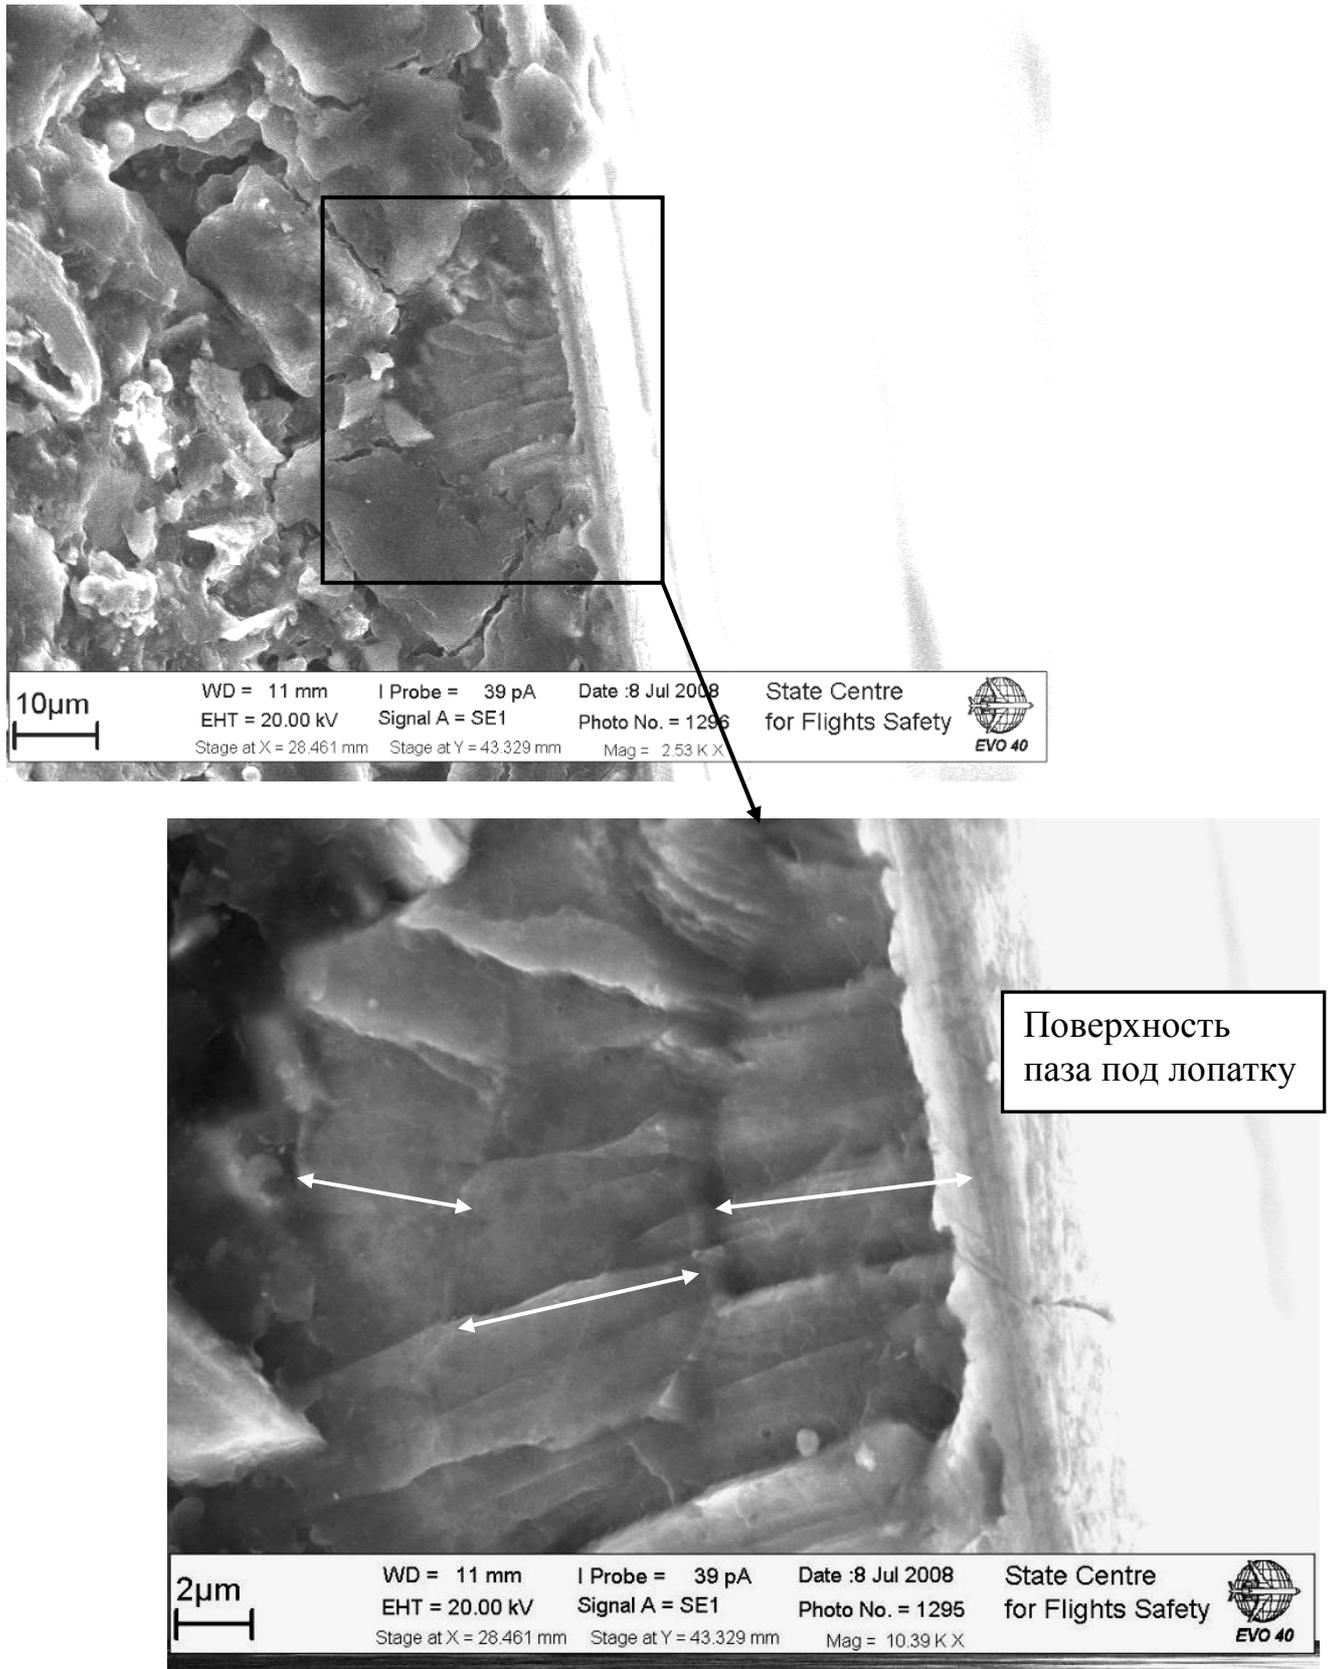
Рис. 3.86. Рельеф излома в очаге вторичного разрушения диска от поверхности паза под лопатку. Стрелки указывают на три границы роста трещины в виде мезолиний, характеризующие три цикла ПЦН.

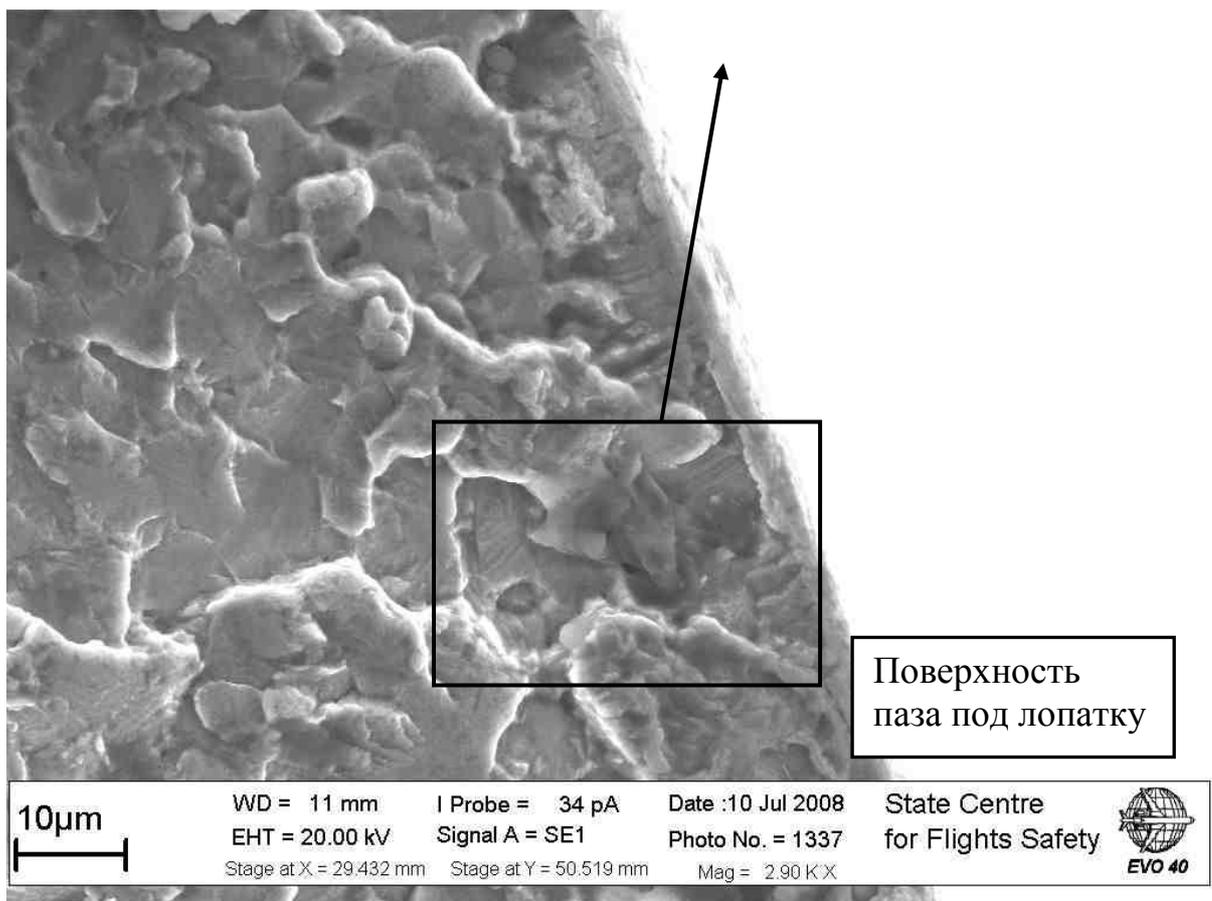
Сказанное подтверждает ещё один участок более протяжённого очага усталостной трещины, расположенный ближе к торцу диска (рис. 3.87). Его рельеф имеет такие же морфологические особенности, как и представленный автономный очаг на рис.3.86. Он сформирован в результате внутризёрненного, квазихрупкого разрушения материала по плоскостям скольжения. Его следует относить также к строчечности, отражающей высокочастотное нагружение материала и его

Рис. 3.87. Общий вид участка ещё одного протяженного очага разрушения вдоль границы поверхности паза под лопатку, от которого развивается основное разрушение. Стрелками указано направление разрушения.

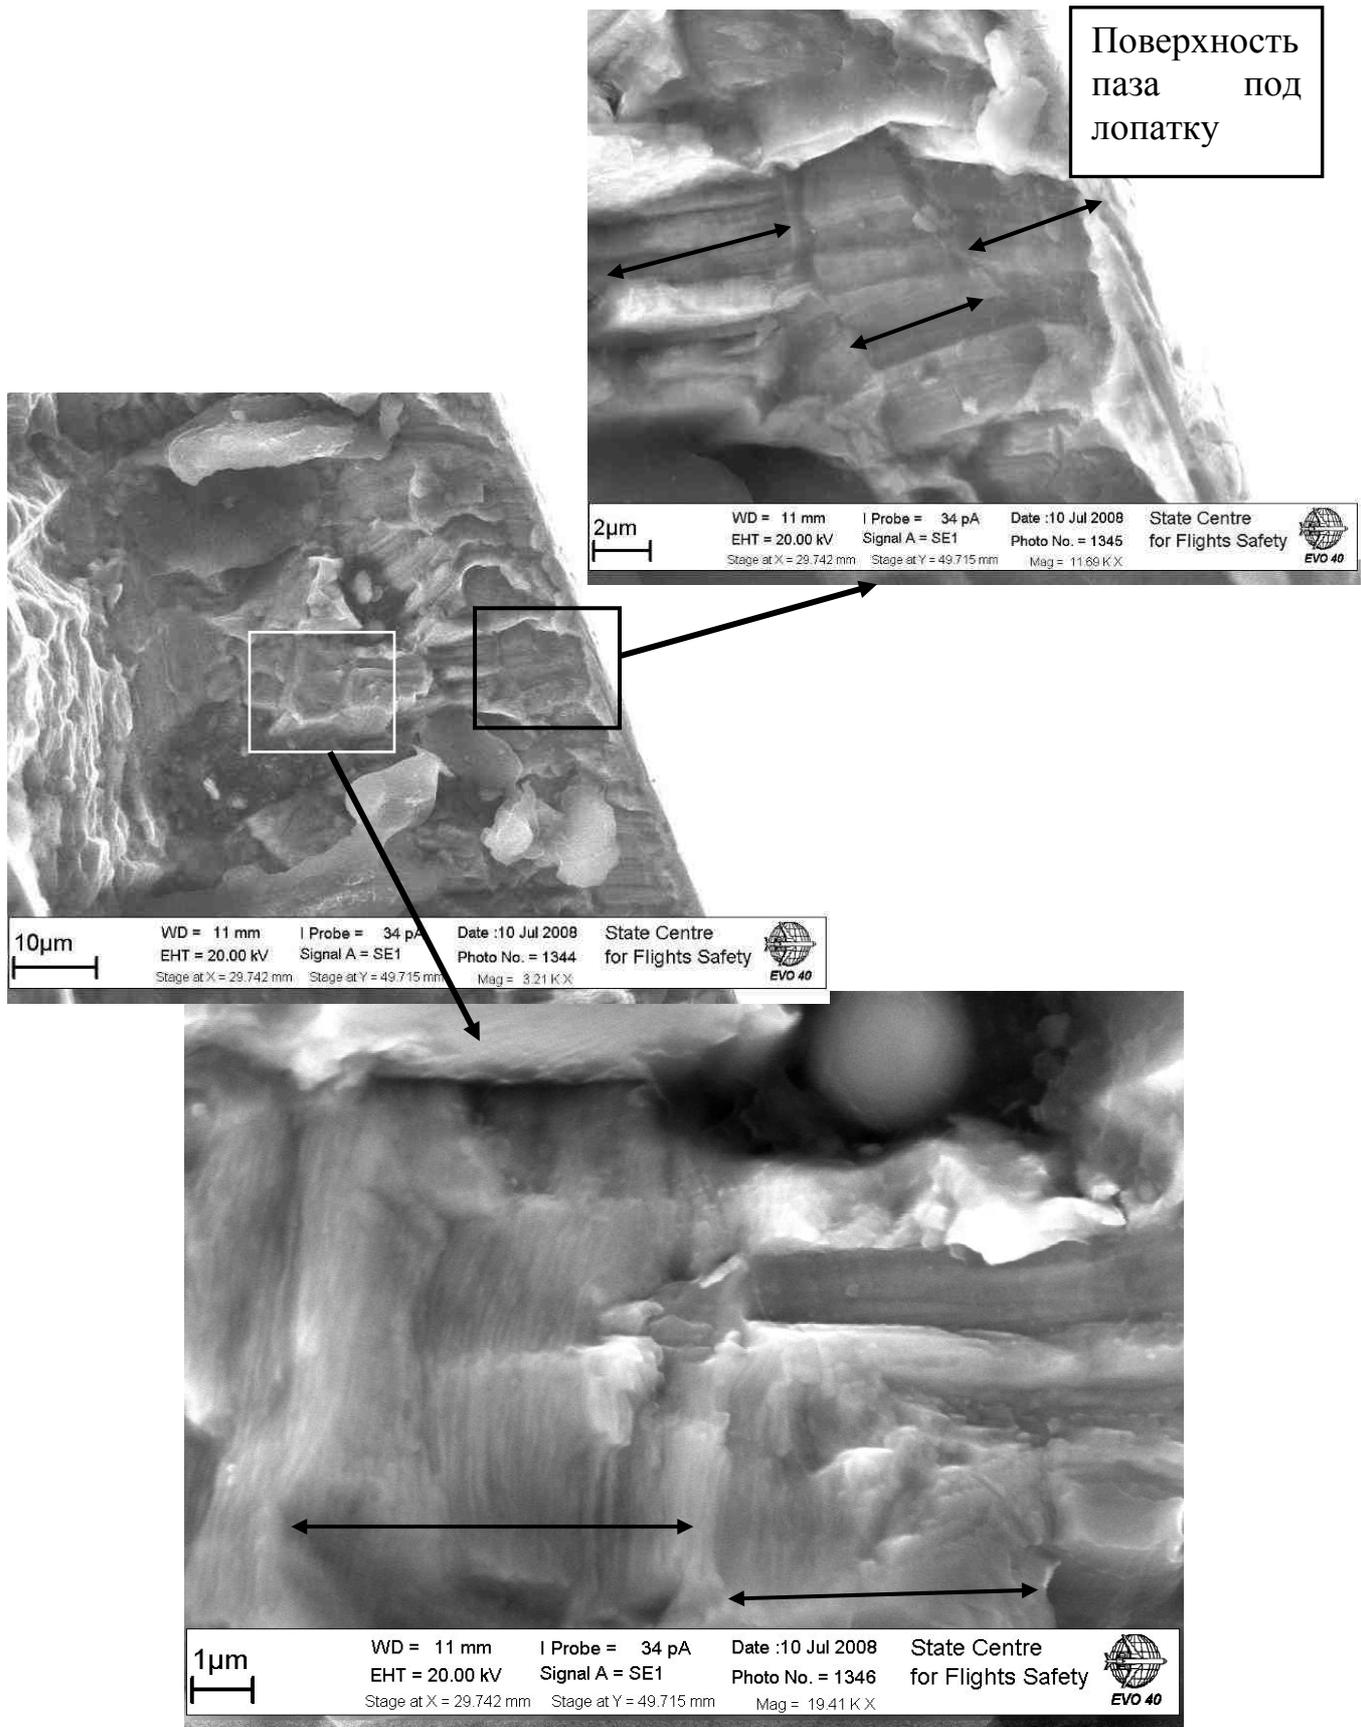
Итак, первоначально в лопатке были сформированы трещины от рисок по поверхности паза под лопатку по механизму многоциклового усталости. На одном из участков многоциклового трещины произошло дальнейшее развитие разрушения диска в его глубину. Большая часть участка с усталостным разрушением по механизму многоциклового усталости не получила развития вглубь межпазового выступа диска.

Рис. 3.88. Участок начального роста трещины от поверхности паза под лопатку с переходом к разрушению в результате формирования усталостных бороздок. Двойные стрелки указывают развитие трещины за НЦН.

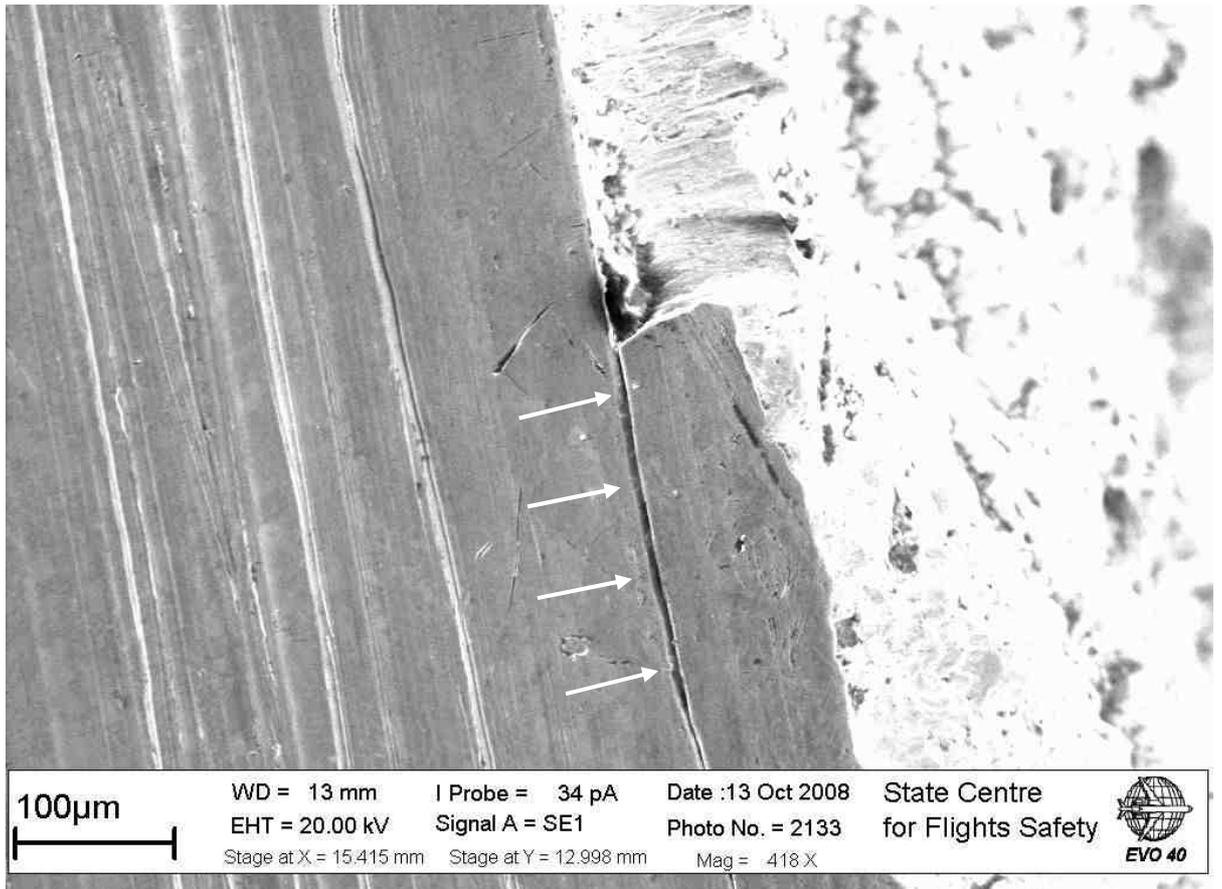
Рис. 3.89. Общий вид участка поверхности паза под лопатку с трещиной (указана стрелками), которая частично осталась не вскрытой при окончательном разрушении обода.

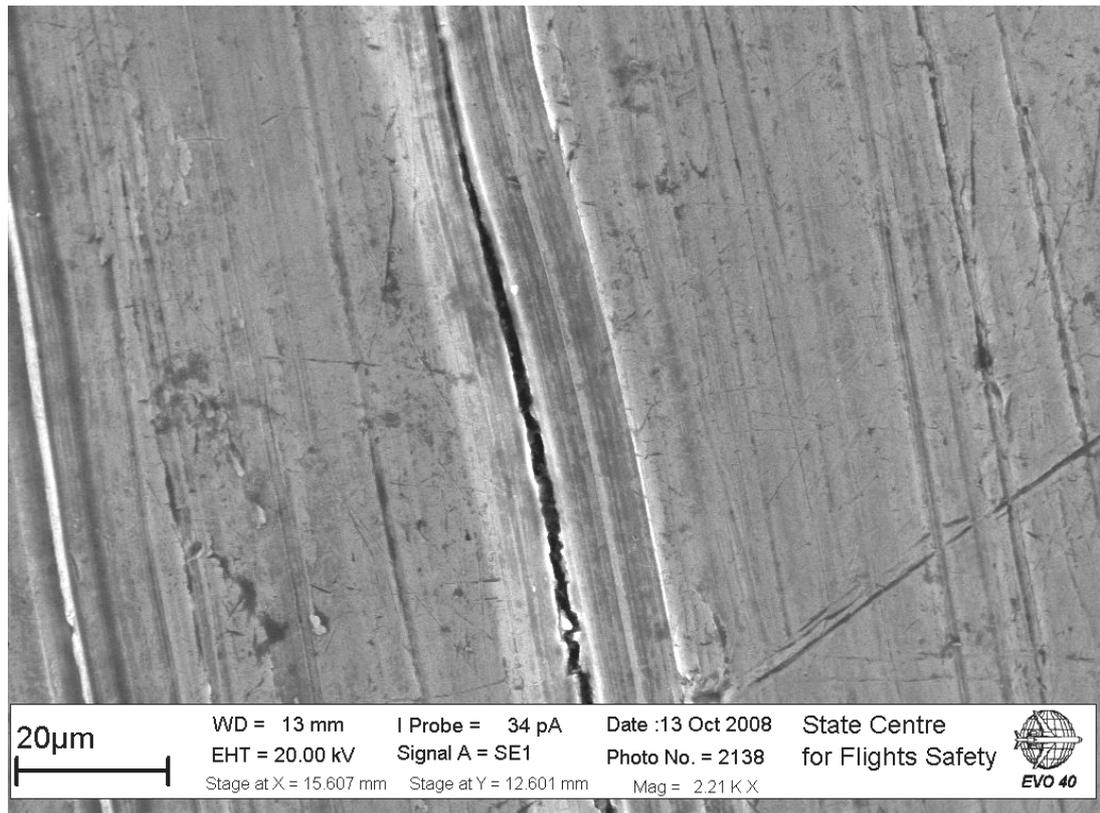
Рис. 3.91. Участок поверхности галтельного перехода паза под лопатку с трещиной, расположенной параллельно основному излому.

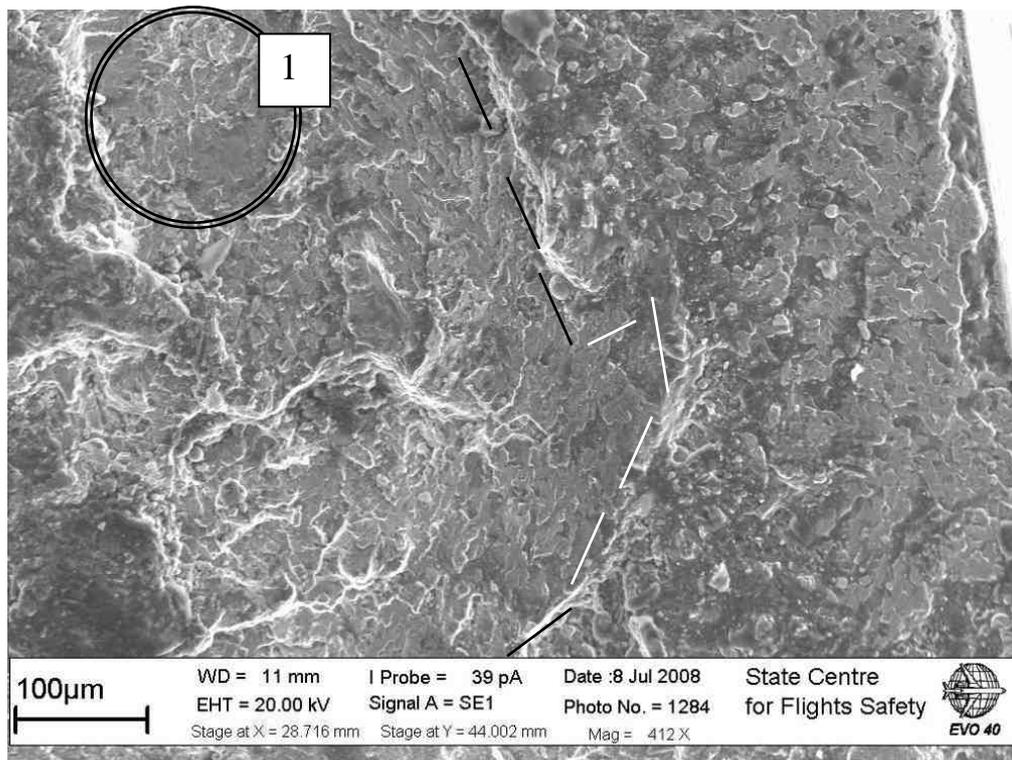
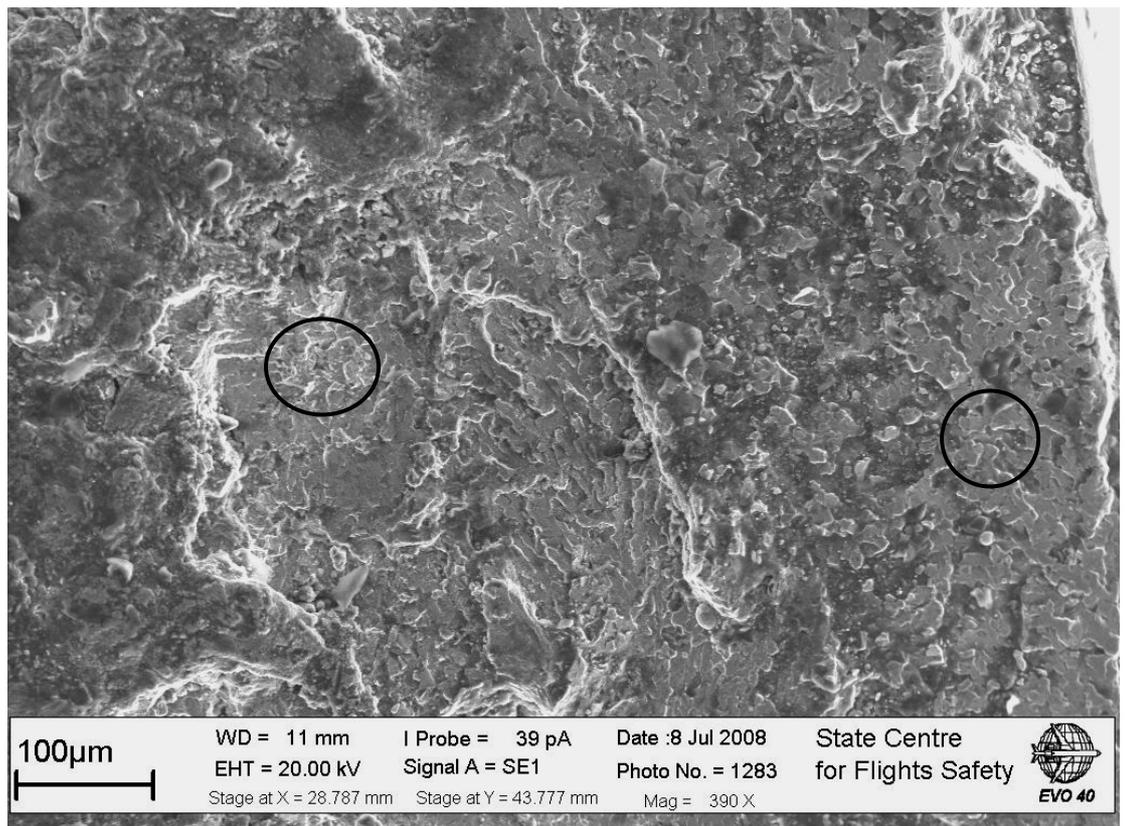
Помимо этого были выявлены ещё два внутренних очага усталостного разрушения, которые удалены от поверхности паза под лопатку на расстояние 150 мкм и 750 мкм (рис. 3.92). Указанная на рисунке 3.92

Рис. 3.92. Рельеф излома вокруг двух очагов зарождения трещины (указаны кругами со сплошной линией) на удалении от поверхности паза под лопатку, а также две мезолинии роста трещины от наиболее удалённого очага разрушения (указаны цифрой «1» для круговой сдвоенной линии, а вторая линия указана пунктиром).

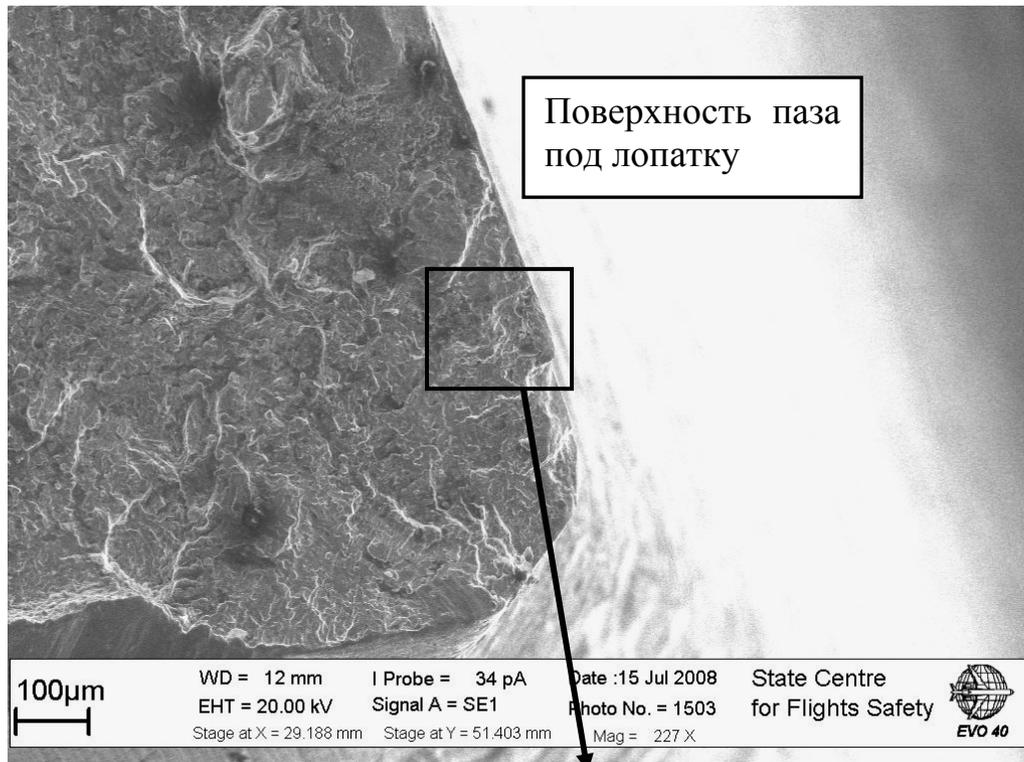
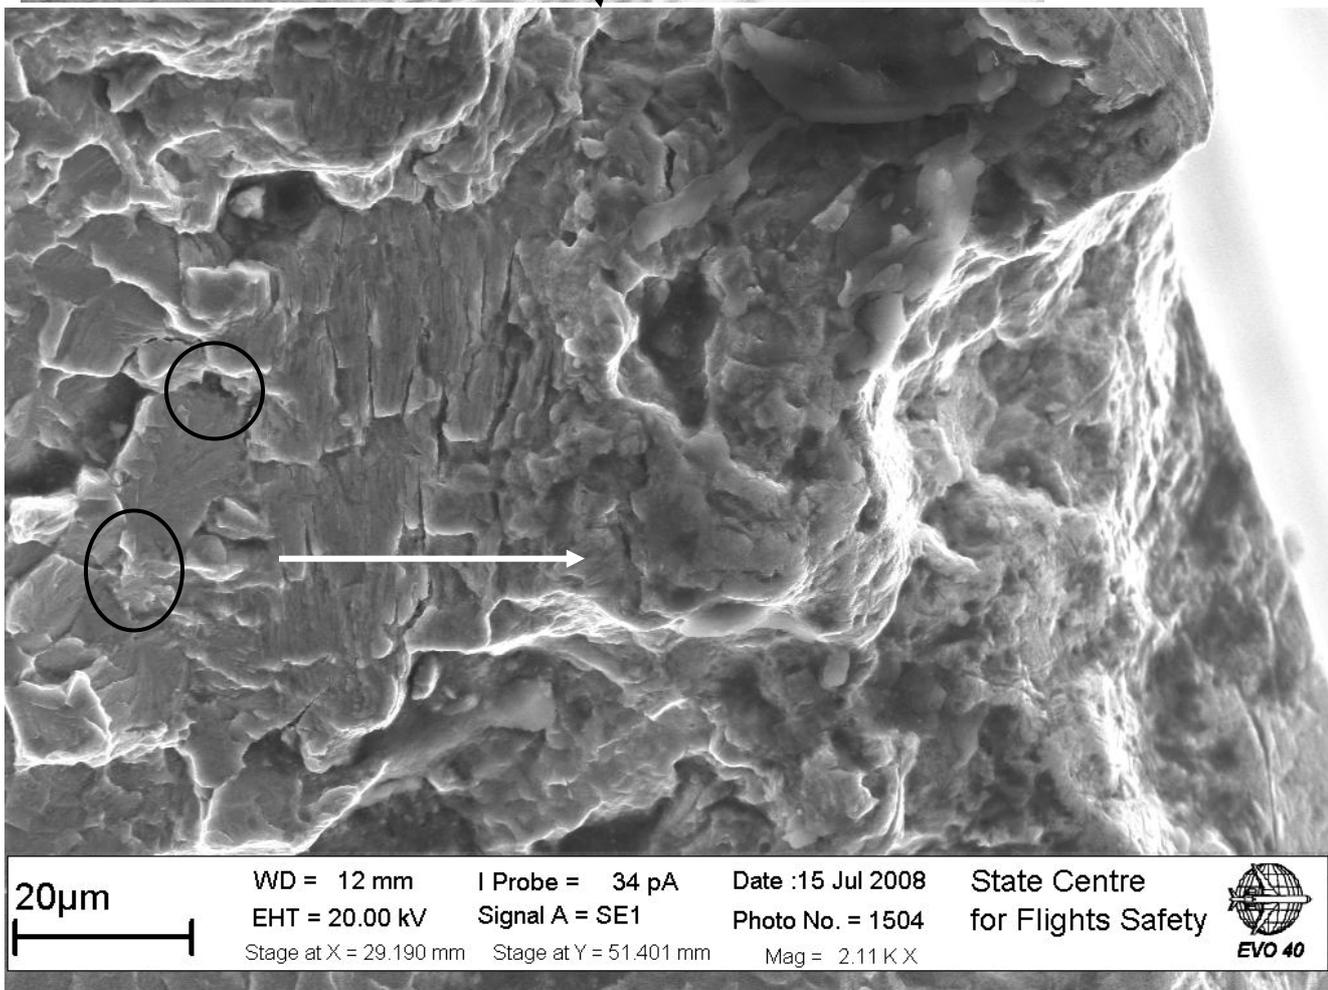
Рис. 3.93. Очаги усталостного разрушения на границе квазискола глобулей (указаны кругами) и блоки бороздок, ориентированных к поверхности паза (указано стрелкой).

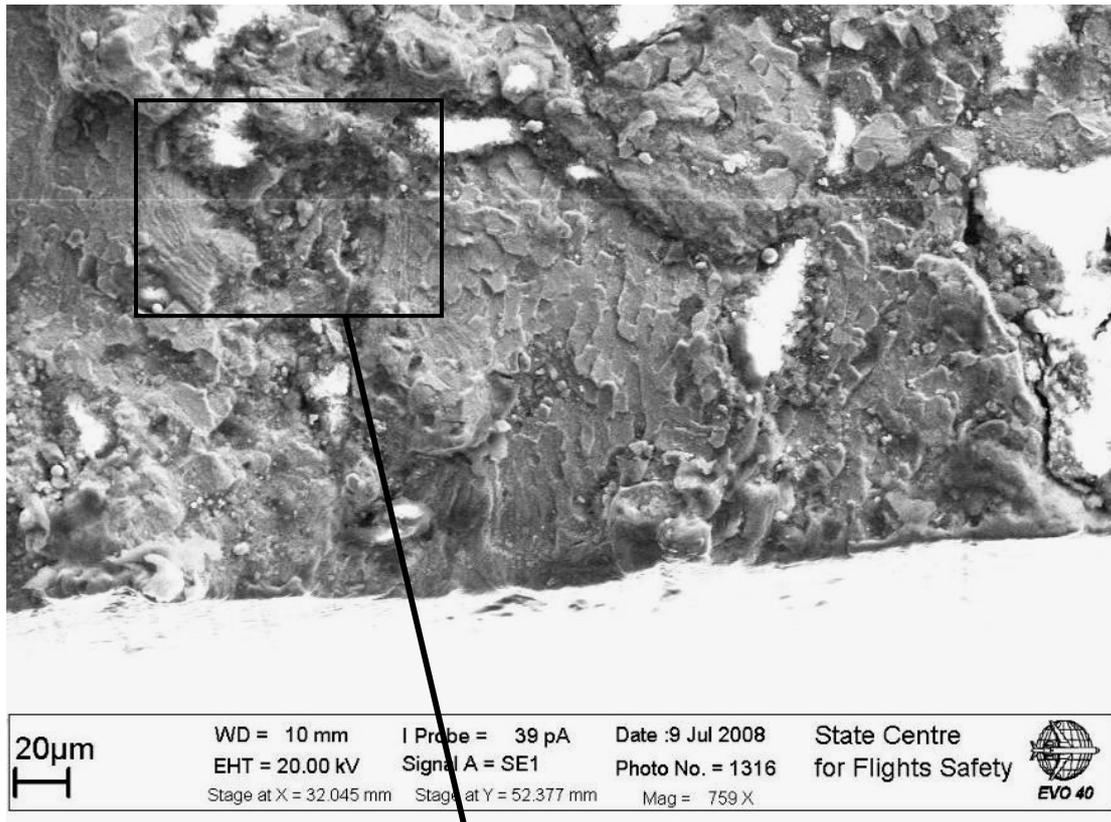
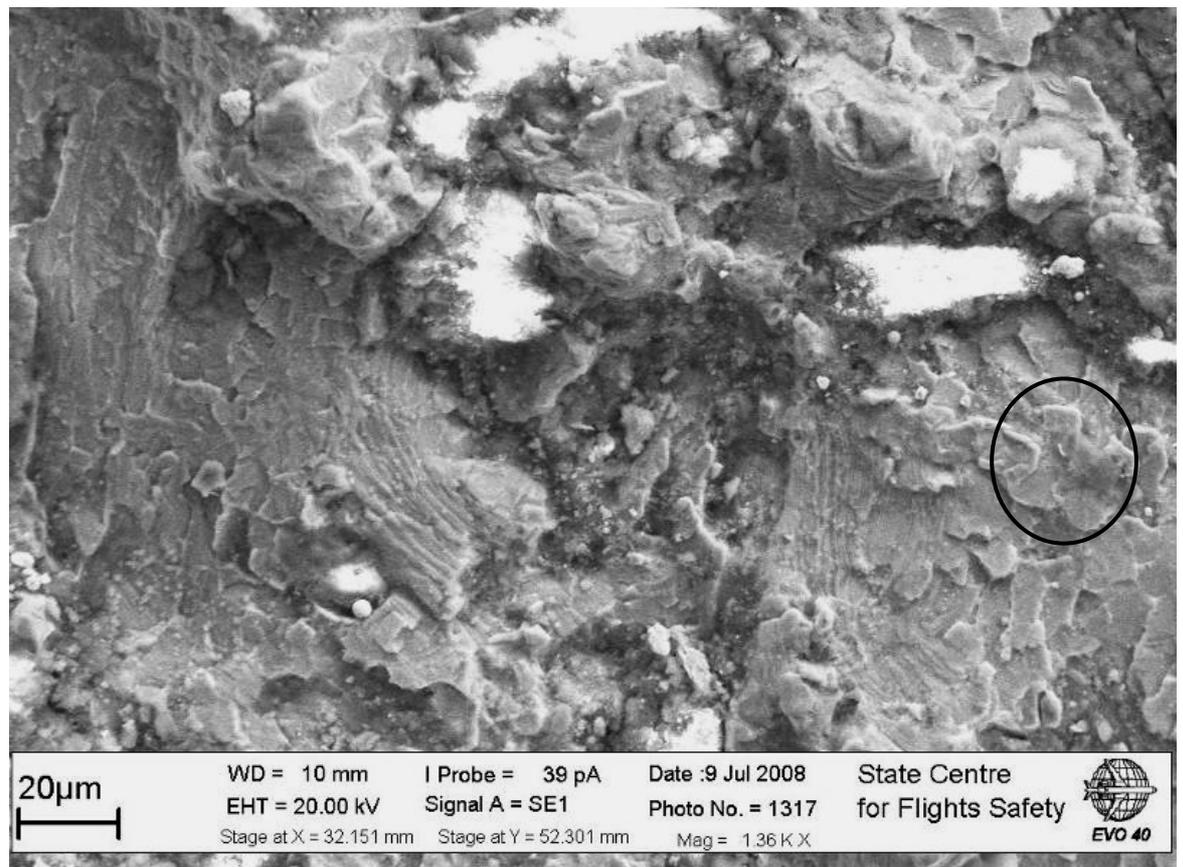
Зарождение трещины связано с высокой напряжённостью диска в сочетании с действием колебаний лопатки. При наработке диска около 18000 часов морфология рельефа излома позволяет утверждать, что разрушение реализовано от поверхности паза под лопатку при количестве единичных циклов вплоть до 10^9 . В этом случае есть основание говорить о разрушении материала в области сверхмногоцикловой усталости. Этот вывод основан, в том числе, на рельефе сформированного очага разрушения от поверхности паза лопатки (см. рис. 3.86...3.88). Там рельеф излома в виде строчечности (внутризёрненно, квазихрупко) однозначно отвечает области разрушений при наработке более 10^7 циклов.

Рис. 3.94. Участок излома около торца диска с чередующимися участками излома в виде фасеточного рельефа и блока усталостных бороздок. Очаг разрушения указан в круге.

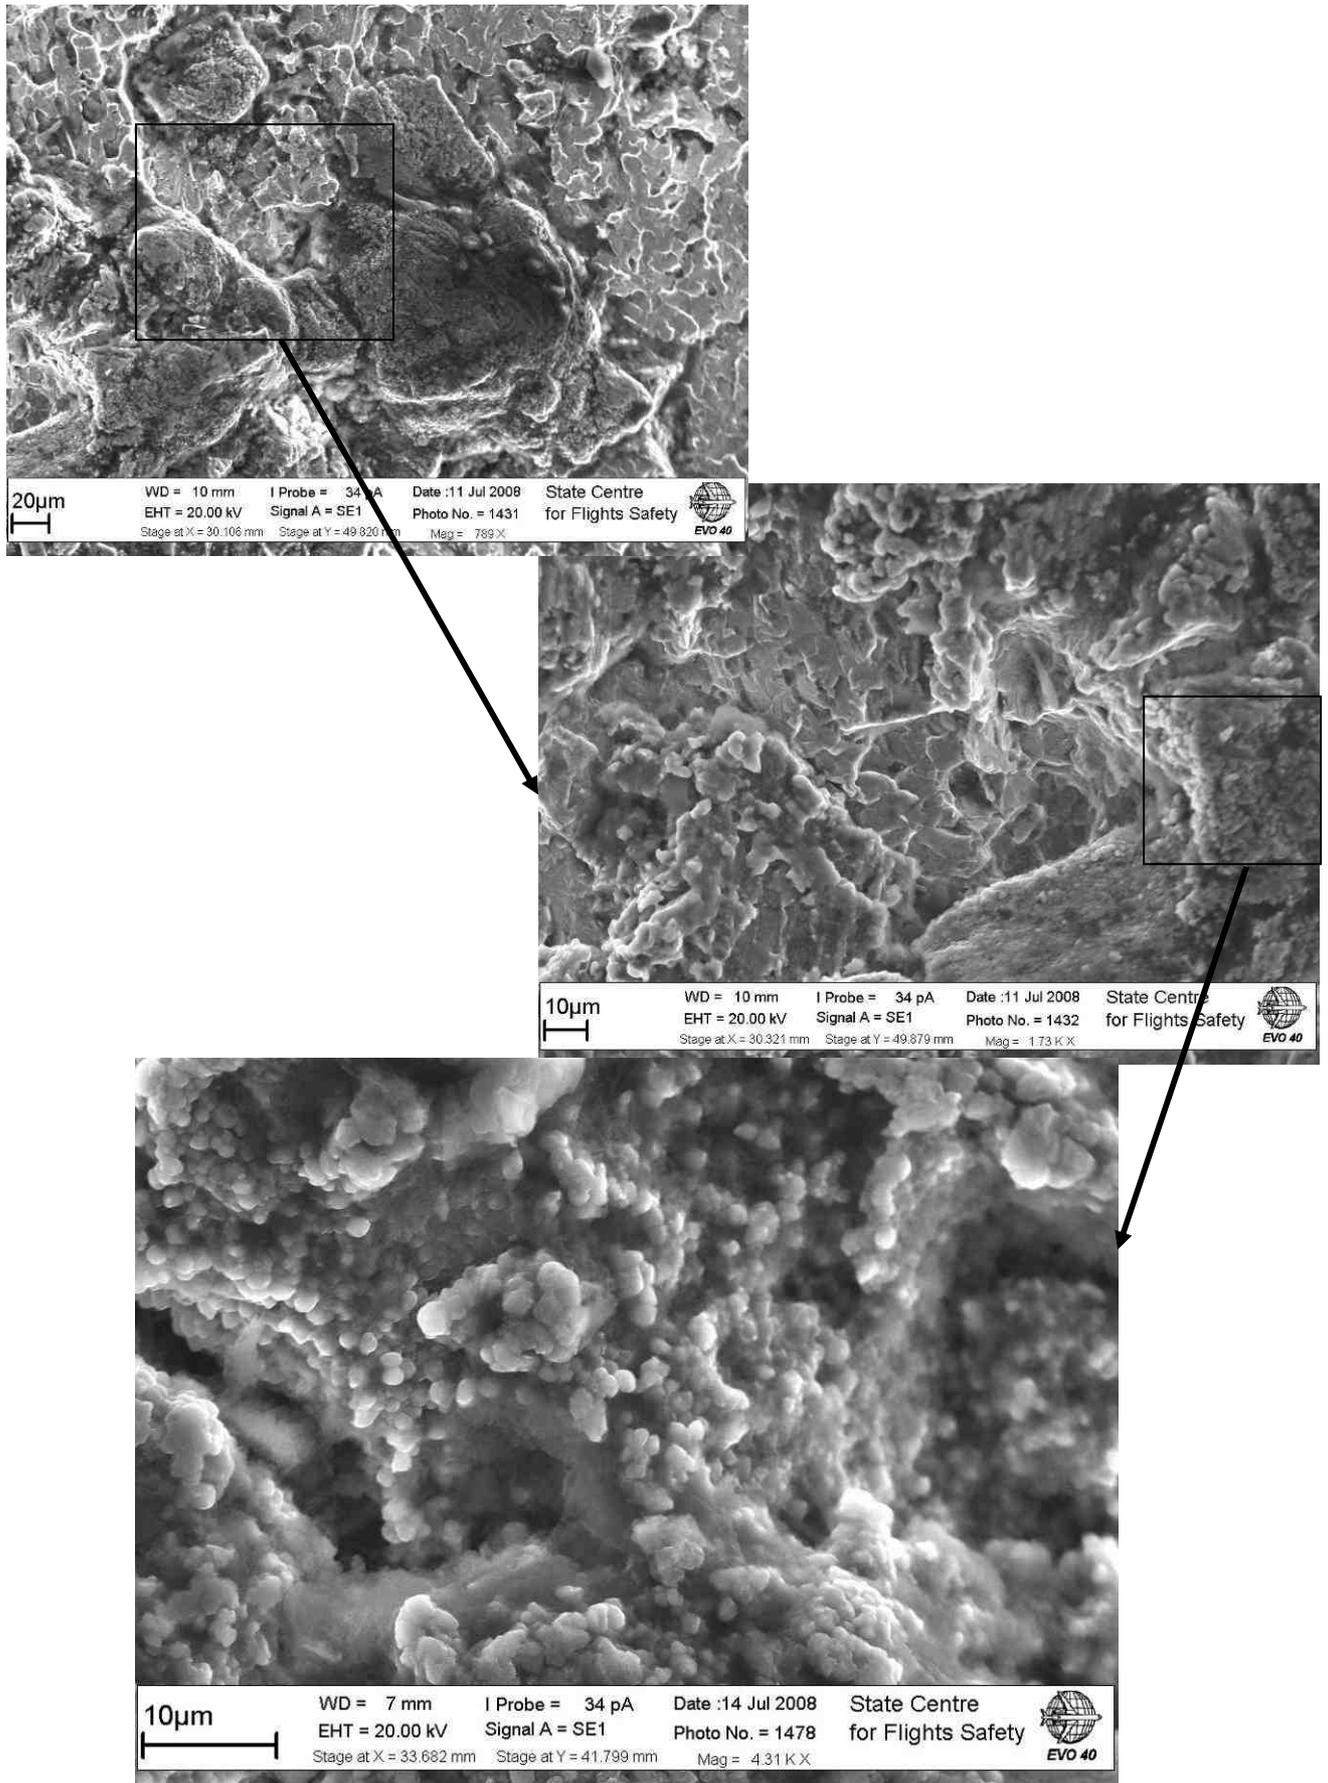
Рис. 3.97. Участки излома с продуктами контактного взаимодействия в виде сферических частиц.

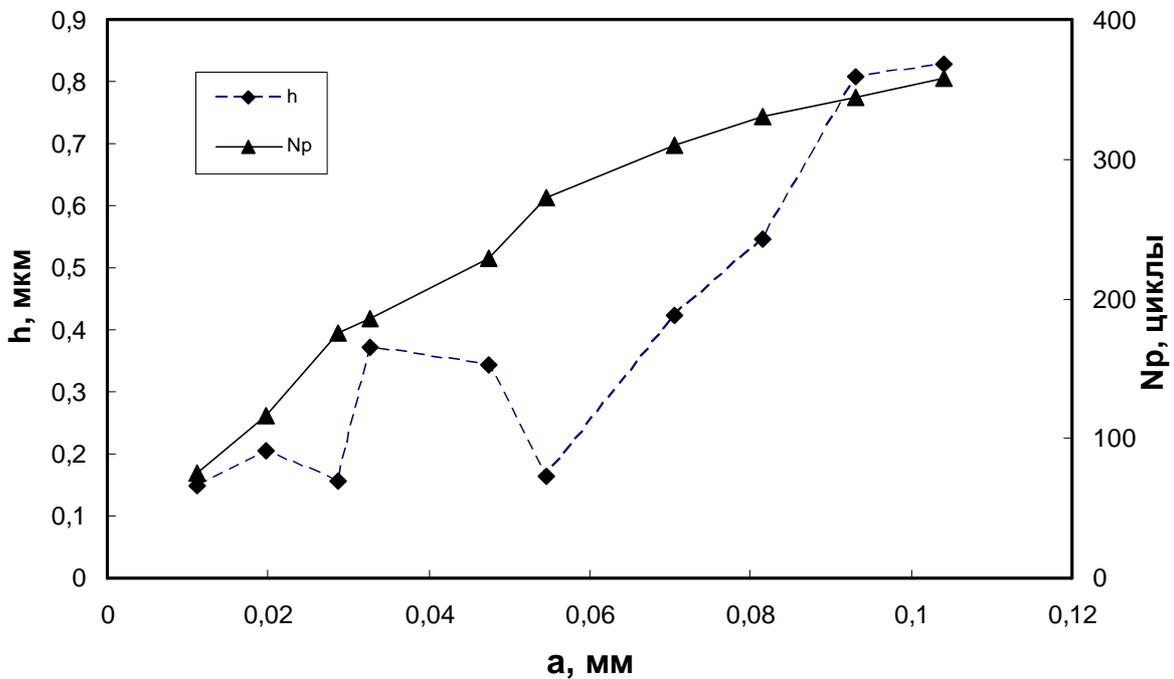
Рис. 3.100. Закономерность формирования усталостных бороздок в блоке на длине около 0,10 мм и количество усталостных бороздок в этом блоке.

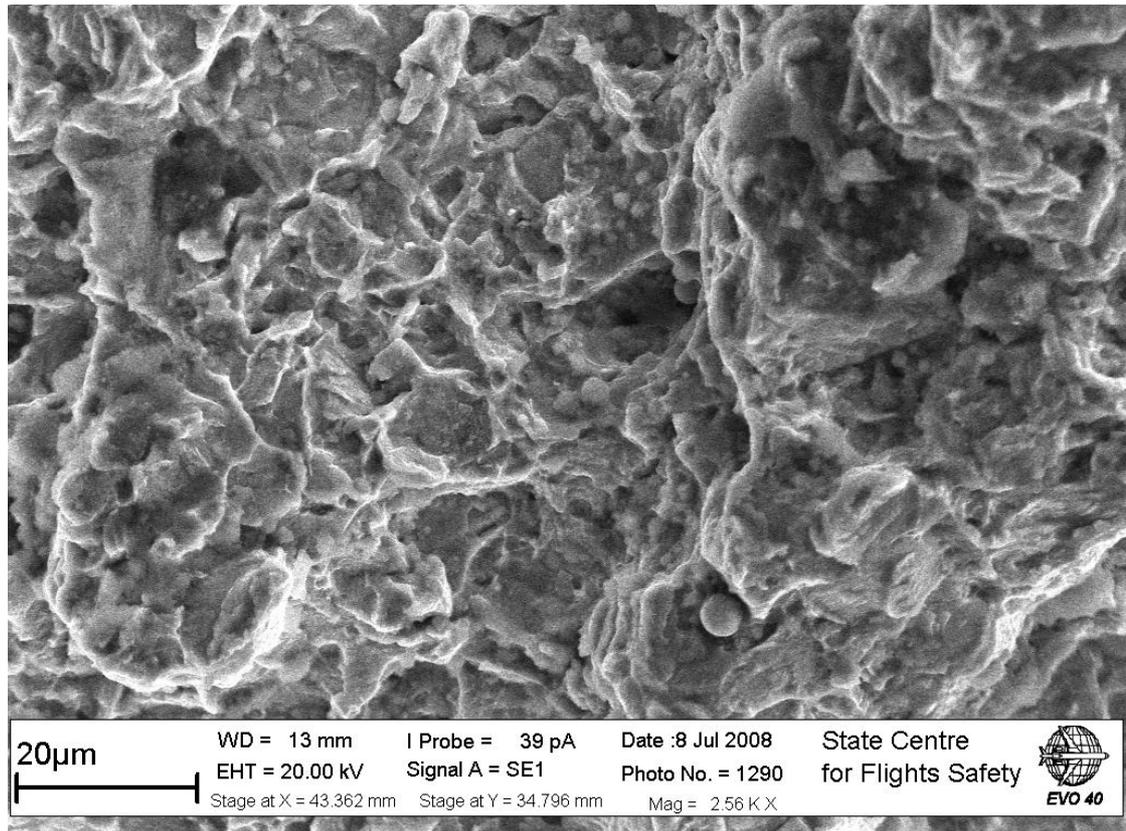
Рис. 3.101. Вид смешанного фасеточного и ямочного рельефа излома.

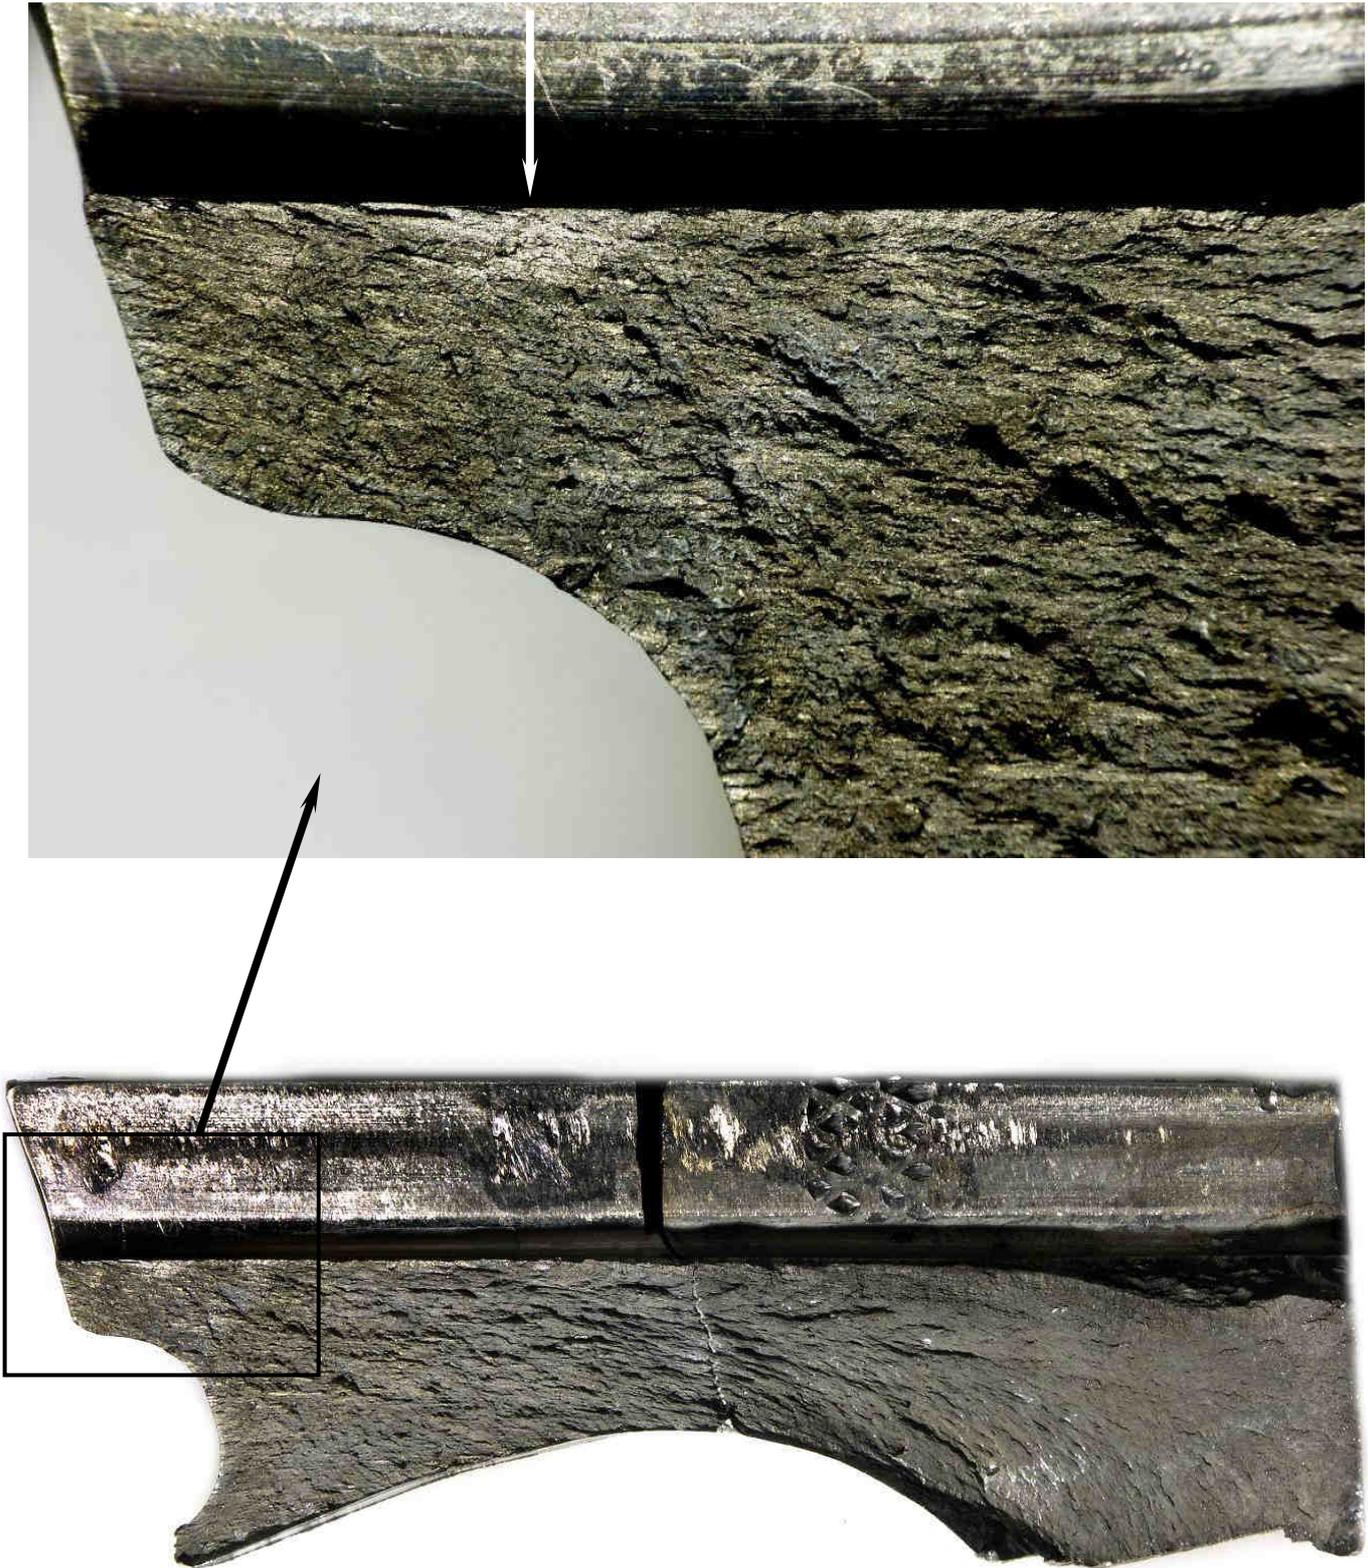
Рис. 3.102. Общий вид излома трещины в диске, испытанном на стенде.
