3. РЕЗУЛЬТАТЫ ИССЛЕДОВАНИЙ В ГОСЦЕНТРЕ БЕЗОПАСНОСТИ ПОЛЕТОВ ОБЪЕКТОВ АВИАЦИОННОЙ ТЕХНИКИ, ОТКАЗАВШИХ ИЗ-ЗА КОНСТРУКТИВНО-ПРОИЗВОДСТВЕННЫХ НЕДОСТАТКОВ

3.1. Разрушение балки 134А-4105-5 тележки правой опоры шасси самолета Ту-134А RA-65607

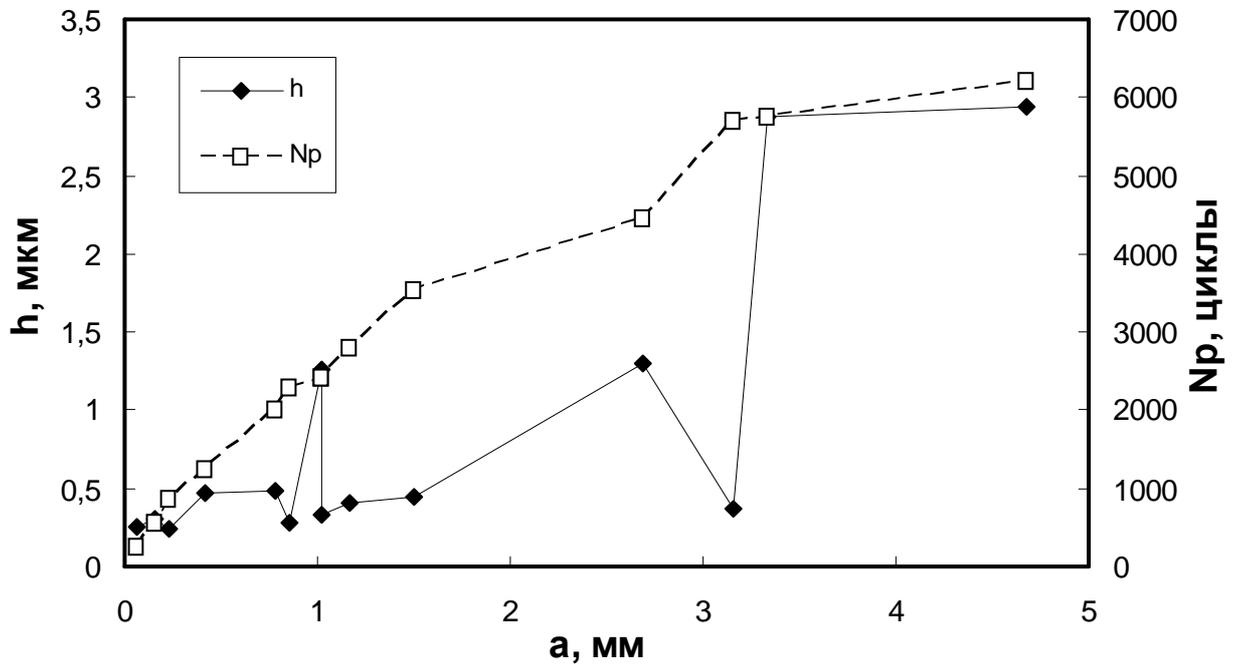
Рис. 3.110. Зависимость шага усталостных бороздок и их количества от глубины усталостной трещины в диске, испытанном на стенде.

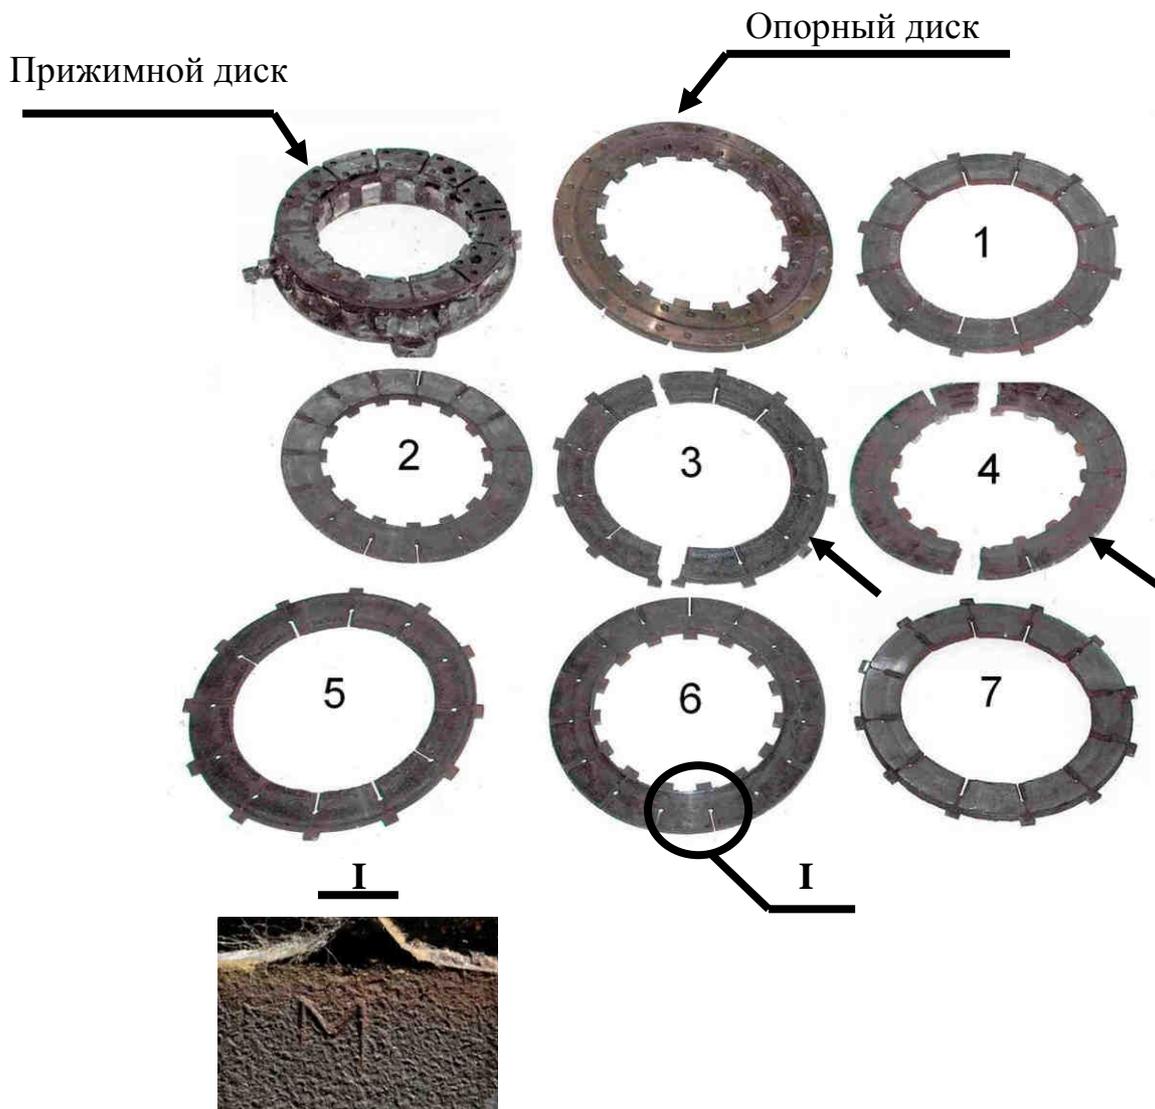
Рис. 3.117. Пакет тормозных дисков тормоза исследуемого колеса: 1...7 - принятая в изложении нумерация тормозных дисков. Стрелками показаны разрушенные вращающийся и невращающийся тормозные диски (диски 3 и 4 соответственно). На виде I показан типовой вид клейма на каркасах дисков в районе одного из шипов.

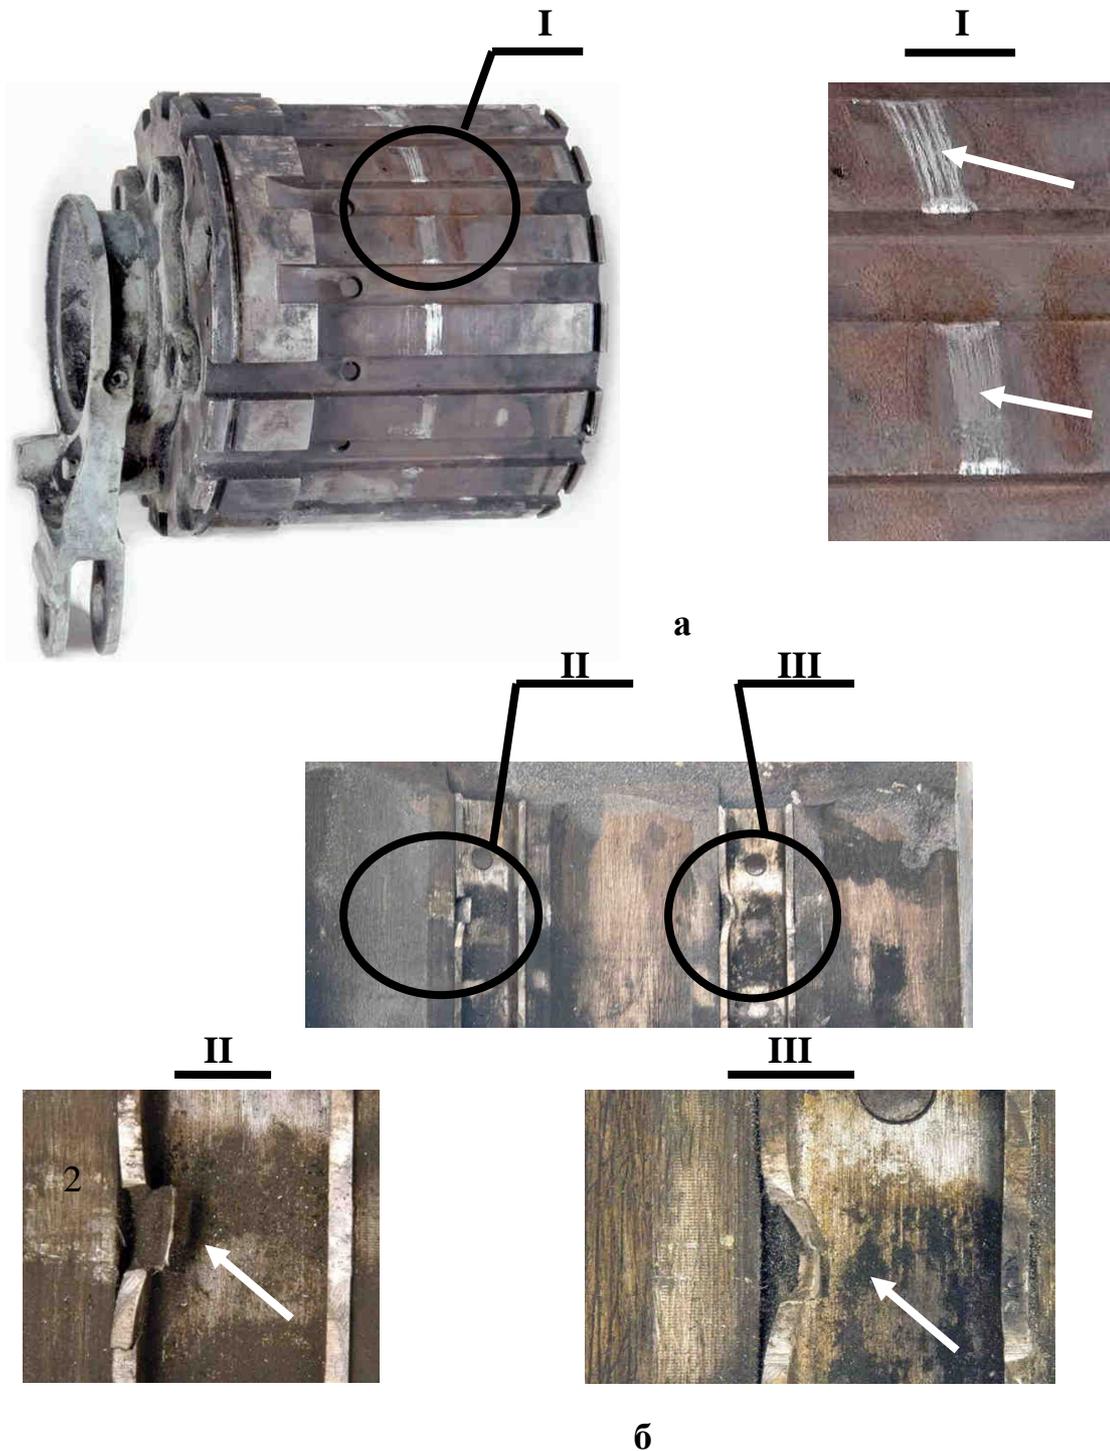
Рис. 3.118. Корпус тормоза исследуемого колеса в сборе с тормозным рычагом (а) и фрагмент внутренней поверхности барабана колеса с типовыми для всей поверхности повреждениями направляющих шипов вращающихся тормозных дисков (б). Стрелками отмечены: на виде (а) - ориентированные в окружном направлении следы проскальзывания шипов разрушенного невращающегося диска (диск 4, см.рис. 3.107) относительно корпуса тормоза; на виде (б) – местные повреждения с частичным разрушением бортов направляющих шипов вращающихся тормозных дисков, возникшие при контакте ободной части диска 4 с кромками бортов при работе тормоза.

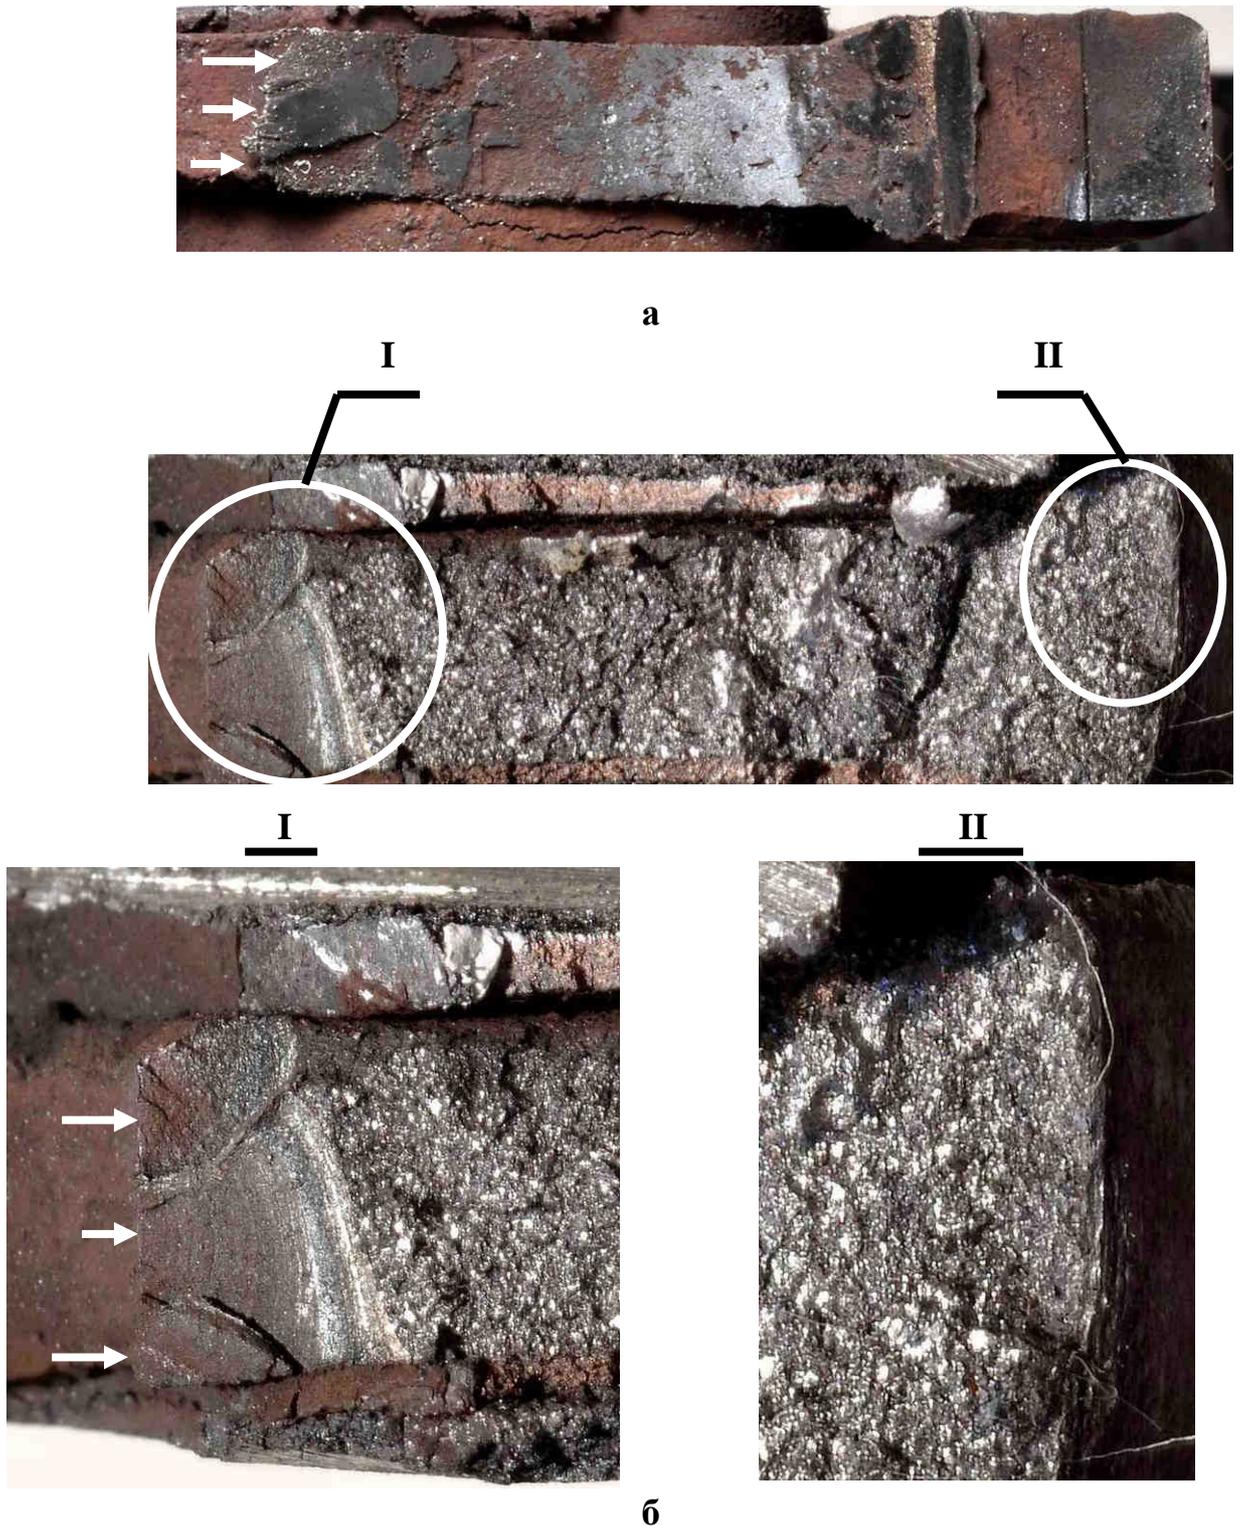
Рис. 3.121. Типовой вид эксплуатационного излома (а) и излома по вскрытой трещине (б) невращающегося диска (диск 5, см. рис. 3.117). На видах I и II показаны соответственно рельефы излома в зоне усталостного развития и в зоне долома диска по вскрытой трещине. Стрелками показаны очаги начальных усталостных трещин, располагающиеся на поверхности отверстий в основании термокомпенсационных прорезей каркаса тормозного диска.

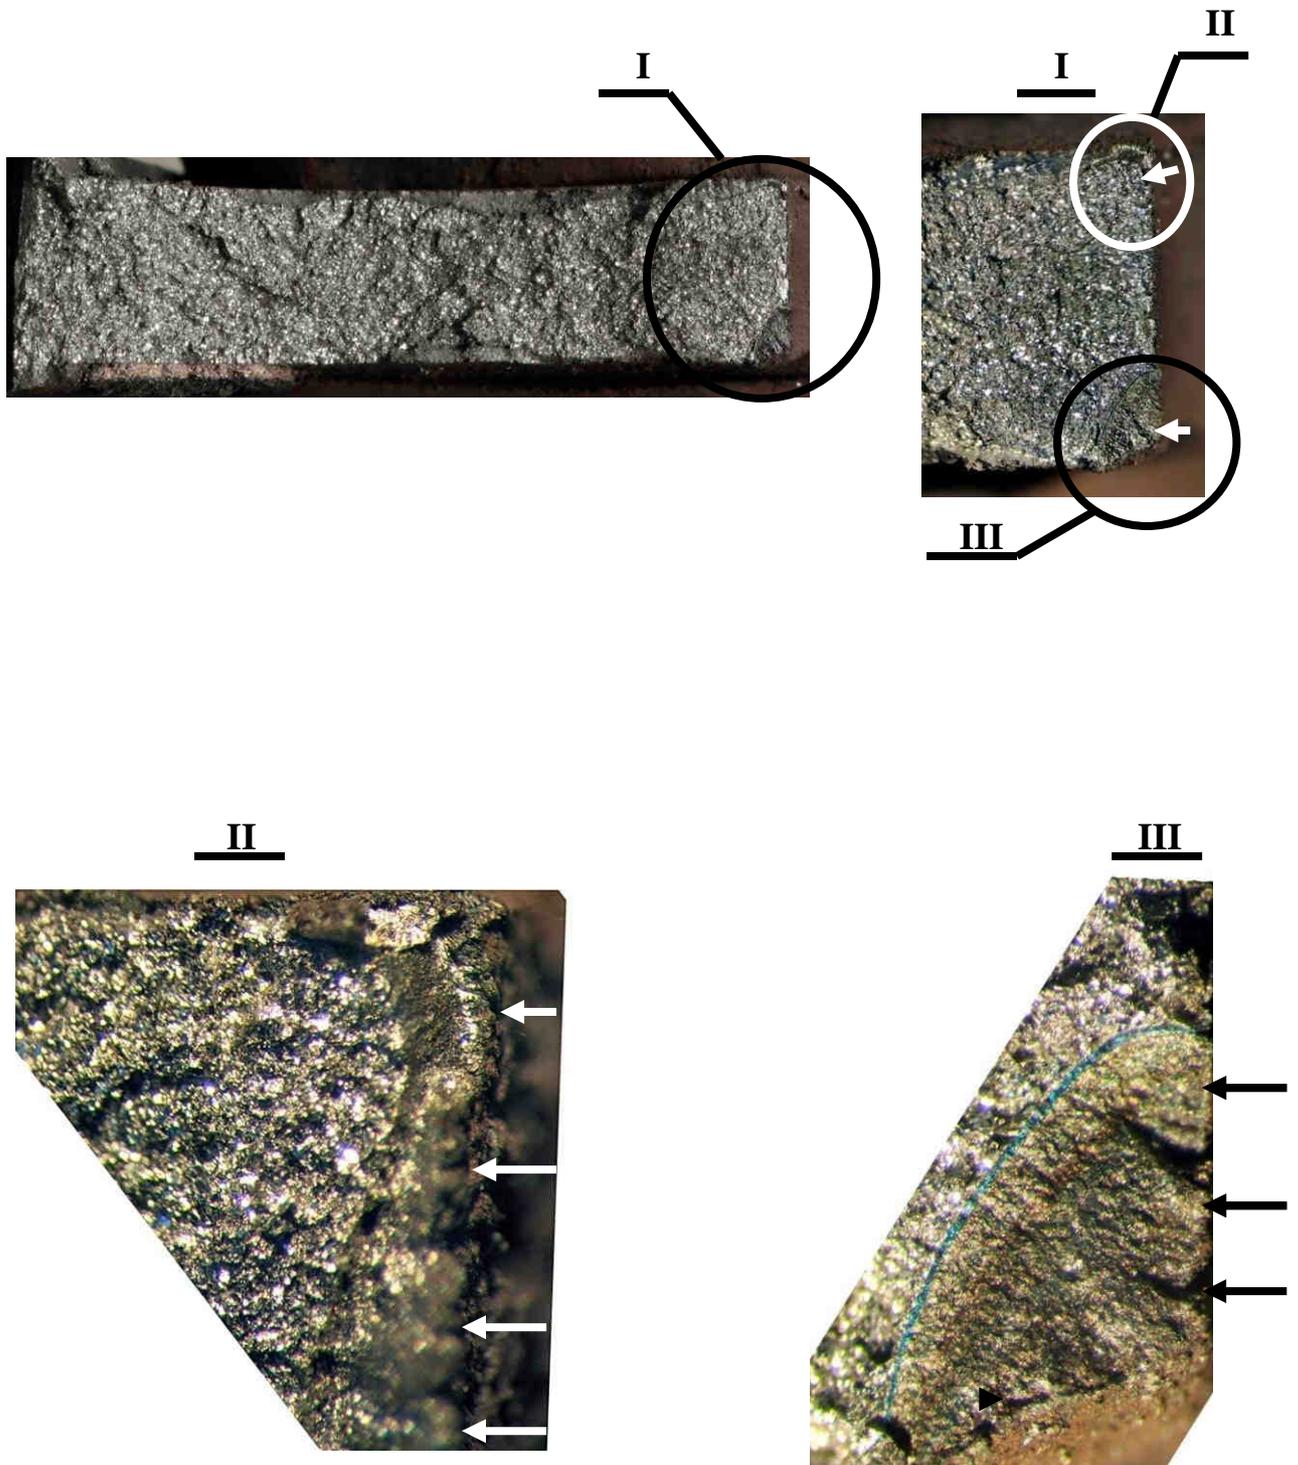
Рис. 3.123. Типовой вид излома каркасов неразрушенных дисков по вскрытым трещинам (показан излом диска 7). Стрелками показаны: на виде I - местоположение очагов начальных трещин; на видах II и III - очаги начальных усталостных трещин, располагающиеся на поверхности отверстий в основании термокомпенсационных прорезей.

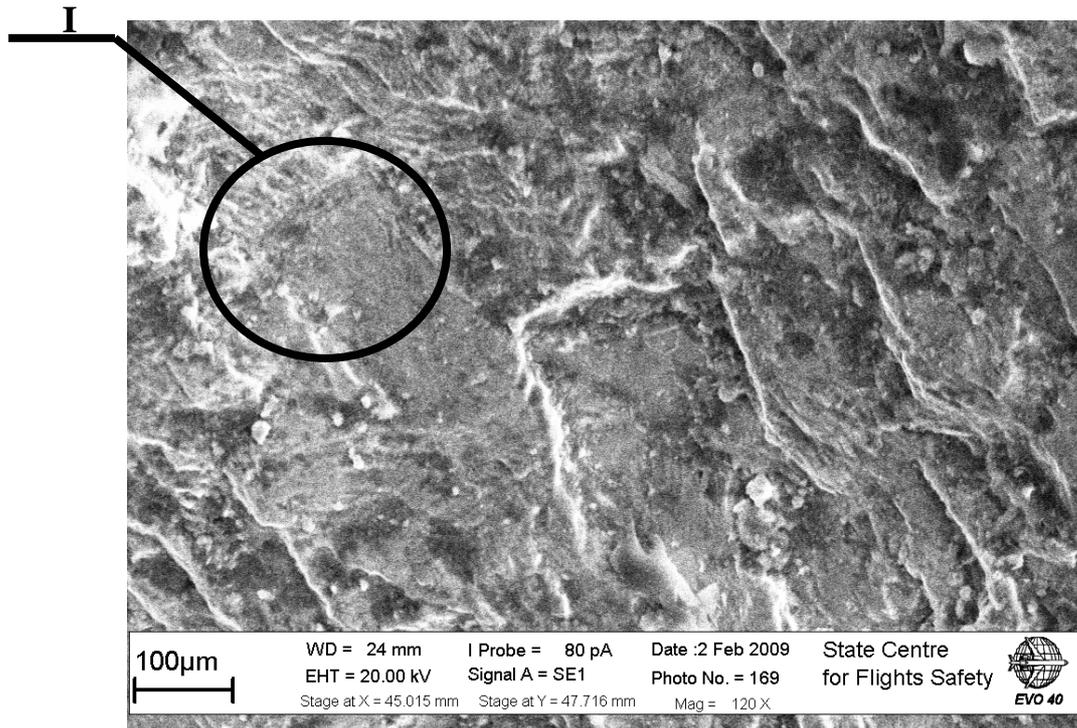
Рис. 3.124. Рельеф внутризёренного разрушения каркаса с мезолиниями усталостного разрушения материала около зоны долома.

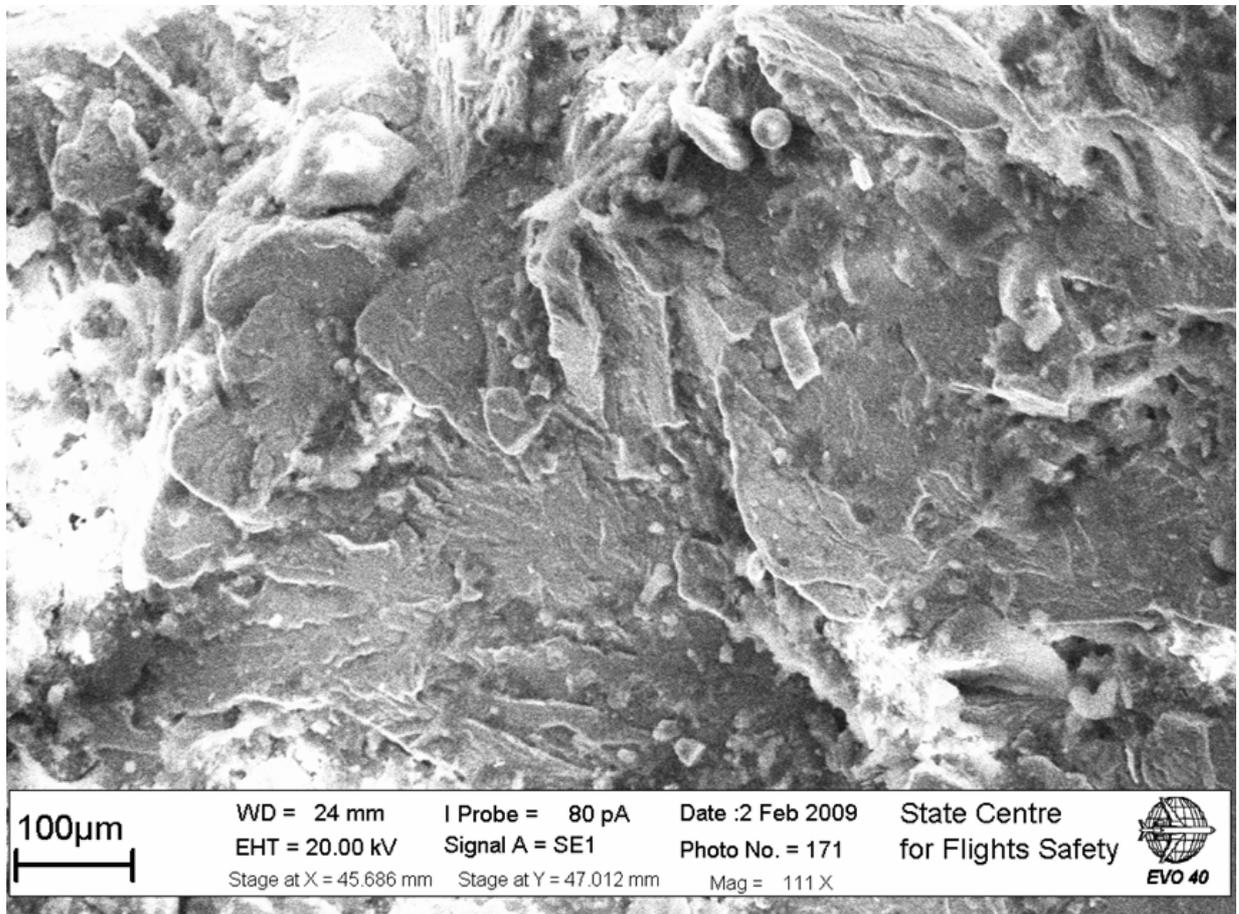
Рис. 3.125. Фрагмент излома в виде фасеток квазискола в зоне долома.
