**О причинах разрушения переходного угольника № 4414-10-8
предохранительного клапана РД22 аварийной системы
самолета Як-42Д RA-42401**

Заместитель директора ГЦ БП ВТ Авиарегистра России, А.А.Тушенцов
Начальник отдела металлофизических исследований авиационных материалов
Авиарегистра России, д.т.н. А.А. Шанявский
Начальник отделения А.П. Солдатенков
Начальник отделения М.А. Солдатенкова
Ведущий инженер М.А. Тарасова

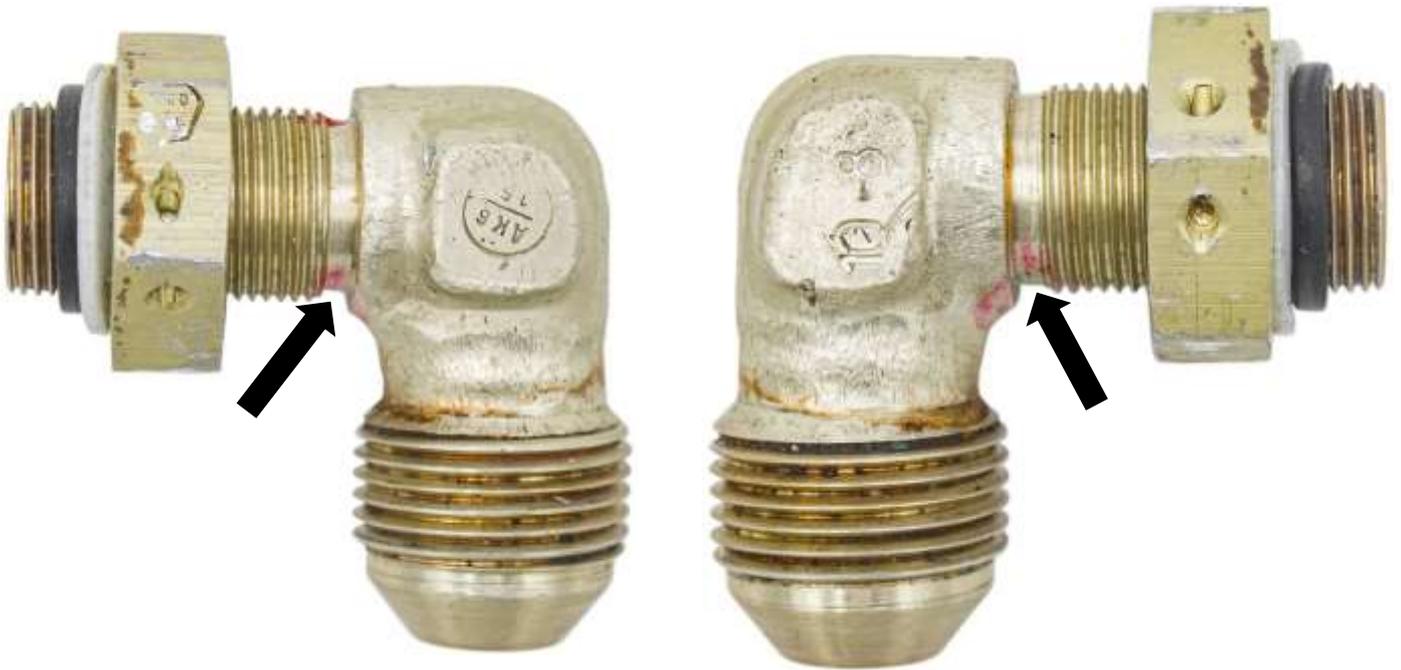
Переходной угольник поступил на исследование с уплотнительными кольцами и гайкой (рис. 1). Резьбы M20×1,5 и M14×1,5 переходного угольника, уплотнительные кольца и гайка находятся в удовлетворительном техническом состоянии.

Рис. 1. Виды переходного угольника с двух сторон при поступлении на исследование. Стрелками указана зона расположения трещины.

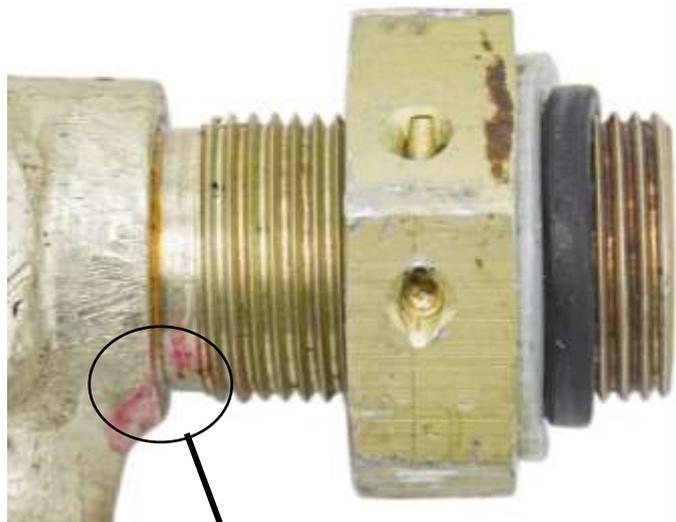
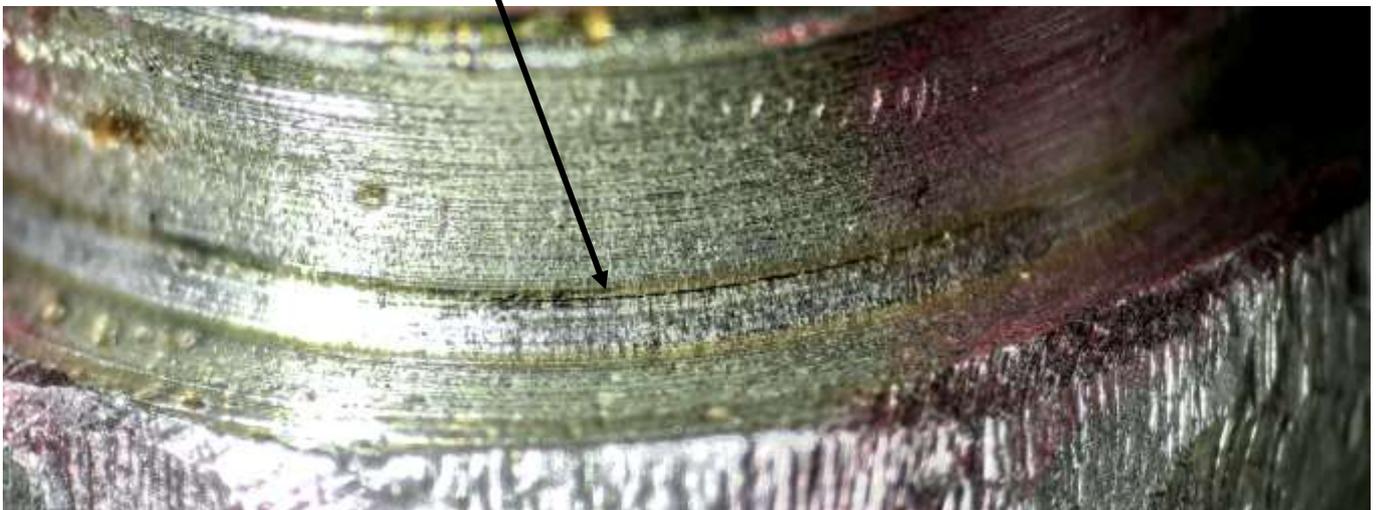
В месте перехода корпуса угольника к резьбе M14×1,5 расположена трещина (рис. 2), ориентированная перпендикулярно оси перехода, протяженностью около половины периметра окружности перехода, с дальнейшим распространением в корпус угольника (рис. 3). В зоне расположения трещины механические и коррозионные повреждения отсутствуют.

Рис. 2. Вид трещины в месте радиусного перехода.

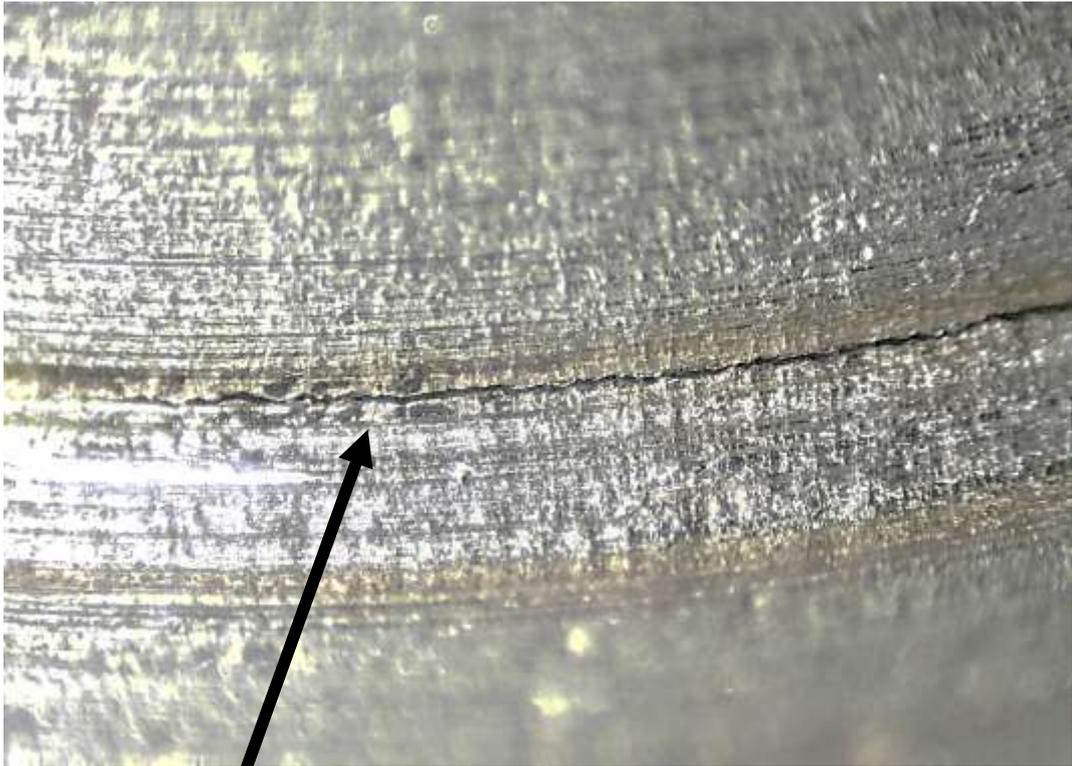
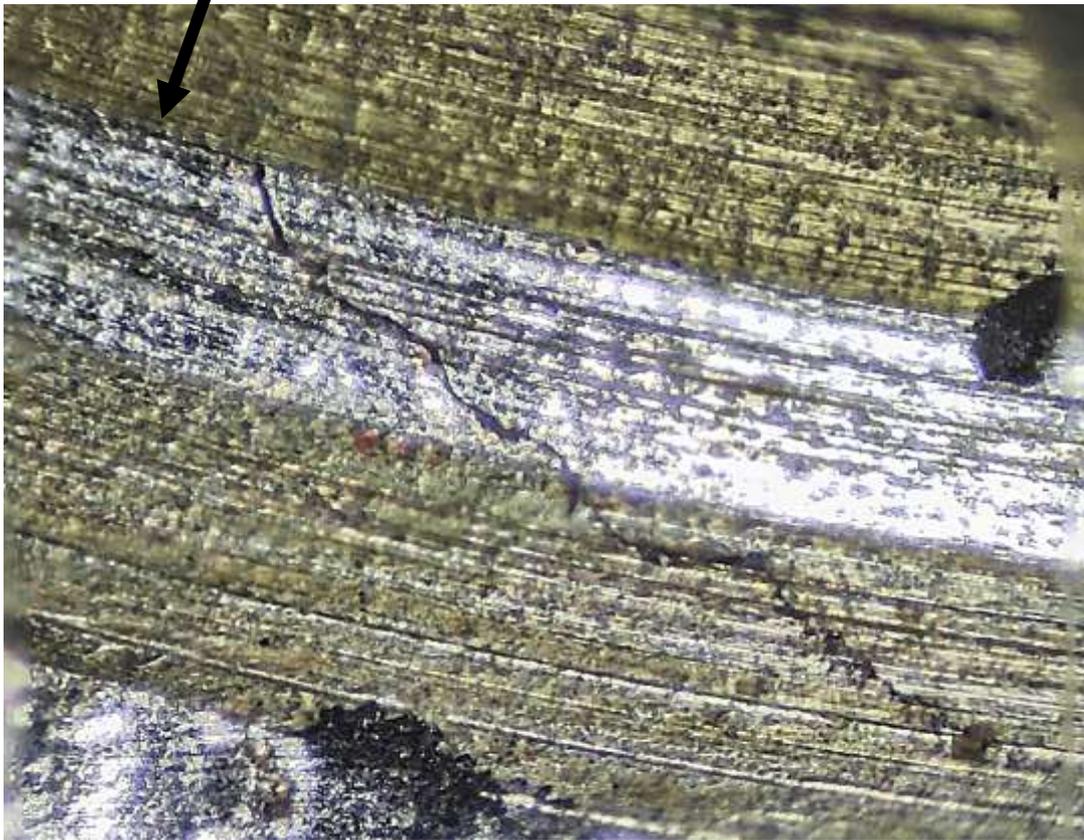
Рис. 3. Виды трещины на участках развития перпендикулярно оси перехода (а) и перехода в корпус угольника (б).

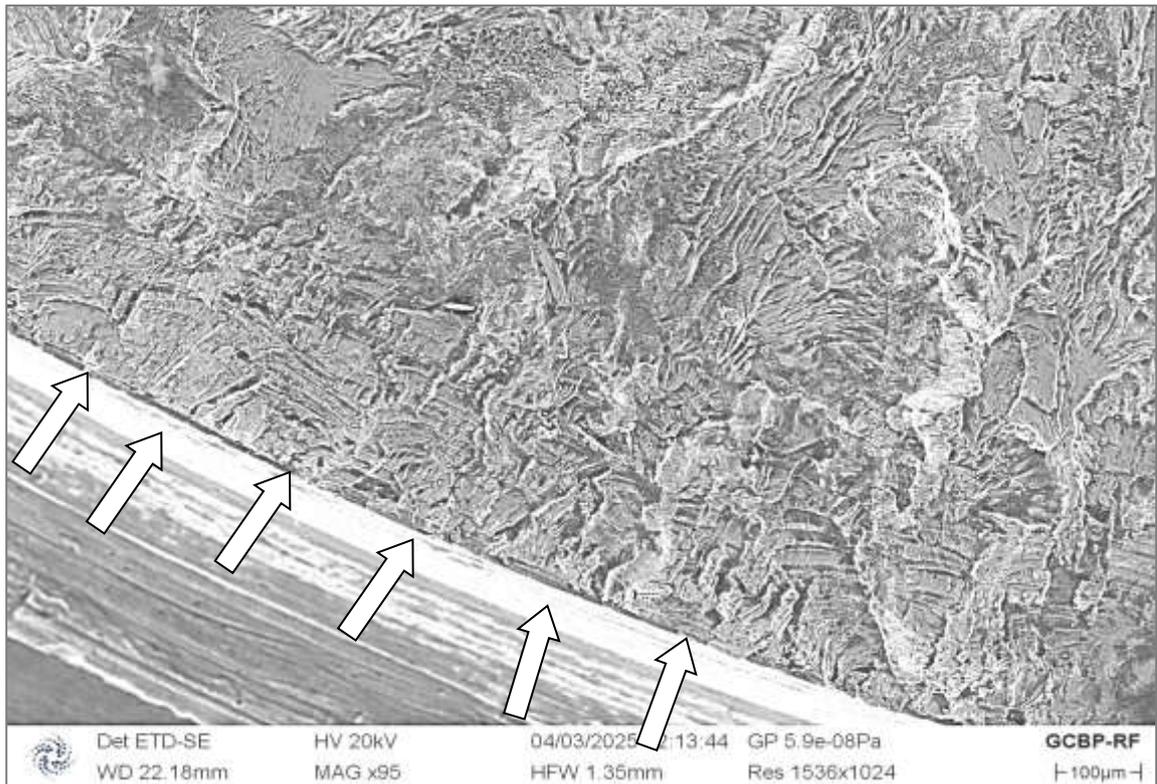
Зарождение трещины происходило с наружной поверхности детали вдоль основания радиусного перехода и имеет многоочаговый характер (рис. 6).

Многоочаговый характер зарождения разрушения обусловлен высокой концентрацией напряжения вдоль радиусного перехода при низкой амплитуде нагружения.

Рис. 6. Вид одного из участков многоочагового (показано стрелками) зарождения усталостного разрушения.

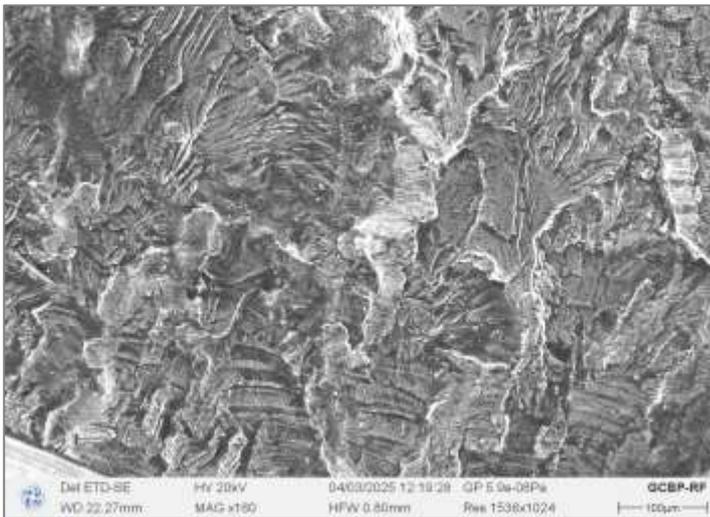
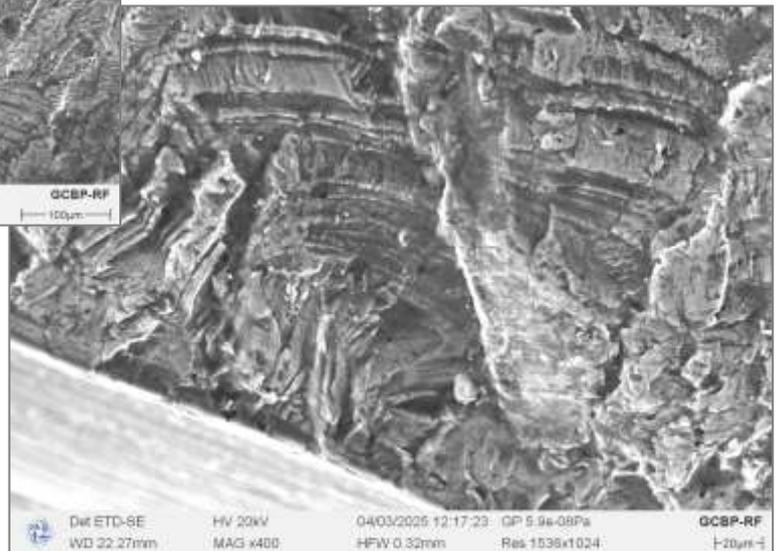
Около очагов сформированы ступеньки, строчечный рельеф и глубокие мезолинии, что характерно для усталостного разрушения материала при низкой амплитуде нагружения (рис. 7).

Рис. 7. Виды участка излома при разном увеличении (а, б) с выраженными элементами рельефа в виде мезолиний и строчечности.

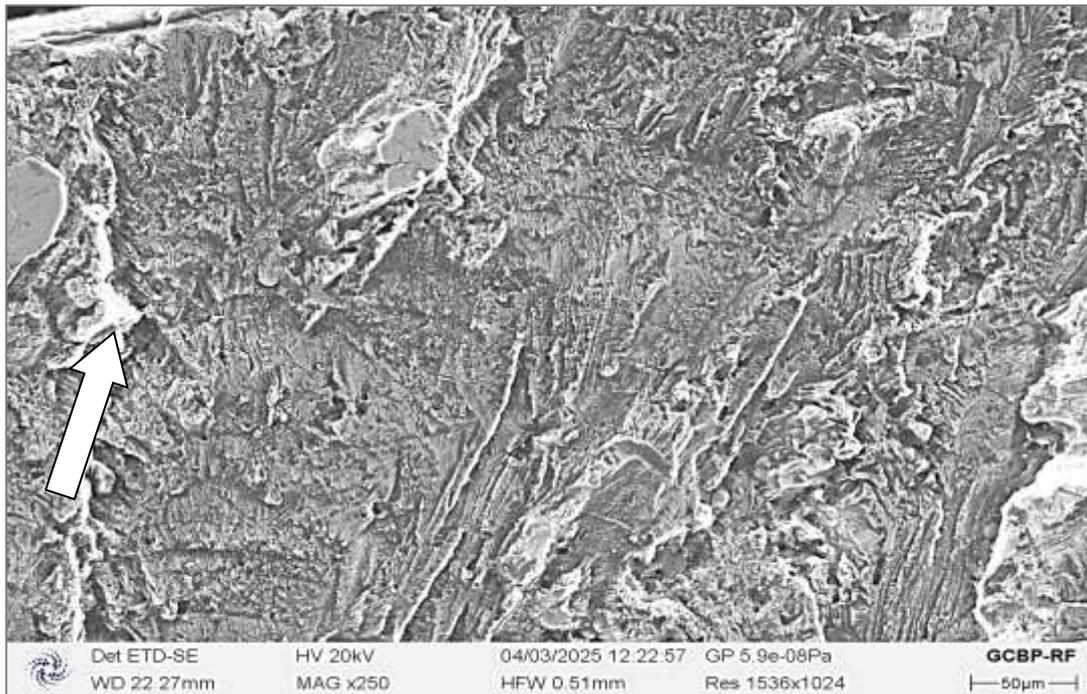
Указанный рельеф излома сохраняется вплоть до распространения трещины до внутренней стенки сечения детали (рис. 8).

Рис. 8. Вид рельефа излома с мезолиниями усталостного разрушения около внутренней поверхности штупера. Стрелка показывает направление роста трещины.

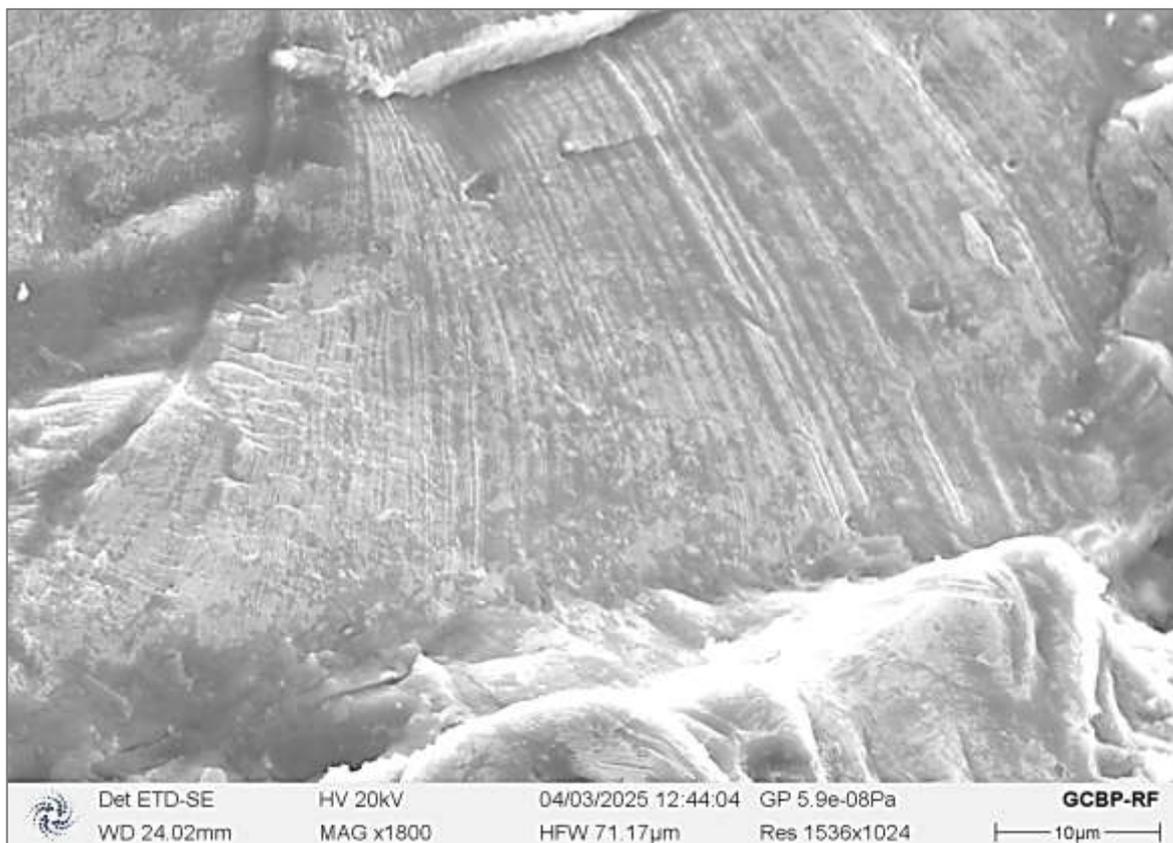
После прорастания трещины на всю толщину стенки угольника в его изломе наблюдаются блоки усталостных бороздок. Наиболее выразительные нерегулярные усталостные бороздки выявлены перед зоной долома, которая образована при вскрытии трещины в лабораторных условиях (рис. 9).

Рис. 9. Блок усталостных бороздок разного шага на участке, примыкающем непосредственно к зоне долома.

Таким образом, разрушение угольника носит многоциклового усталостный характер. Многоочаговый характер зарождения разрушения связан с высоким уровнем концентрации напряжений, которая создана радиусом перехода сопрягаемых зон штуцера.

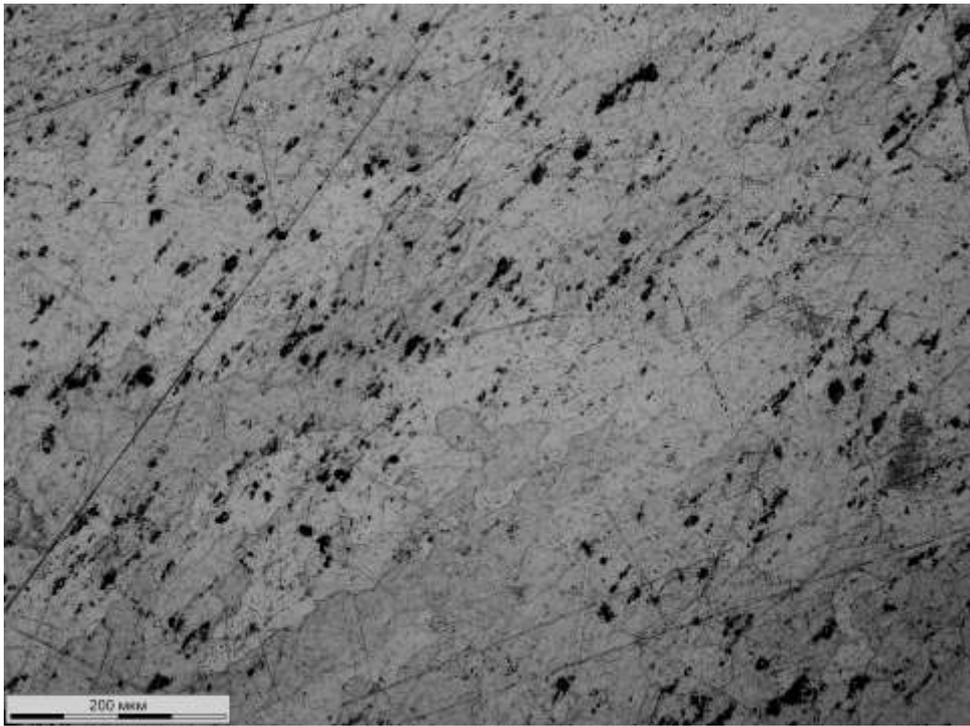
Металлографическим анализом установлено, что микроструктура материала угольника удовлетворительна и характерна для материала АК6 (рис. 10). Дефекты металлургического происхождения отсутствуют. Витки резьб М20×1,5 и М14×1,5 находятся в удовлетворительном техническом состоянии (рис. 11).

Рис. 9. Вид микроструктуры угля.

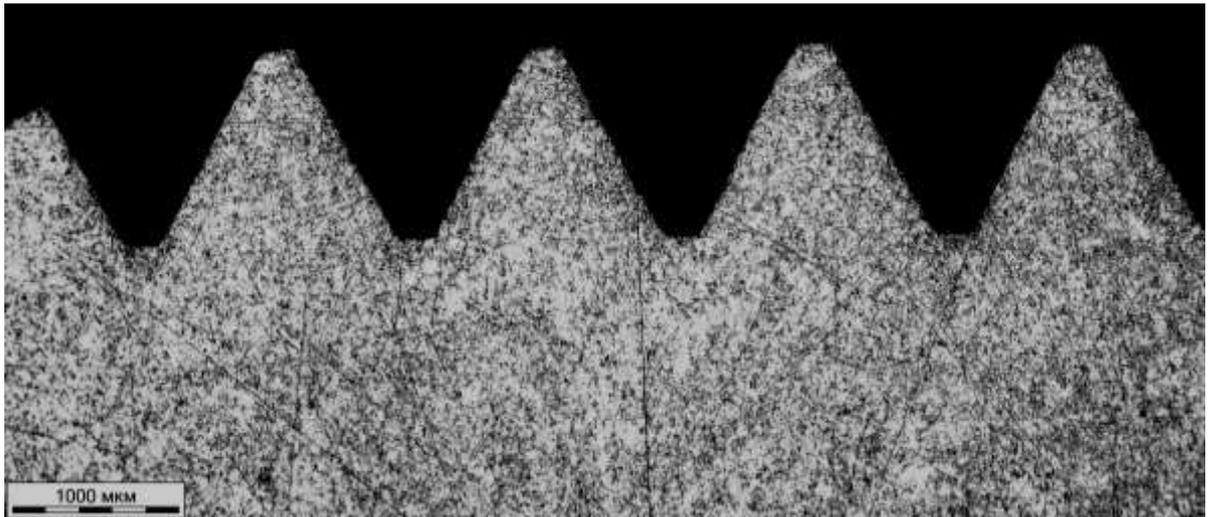
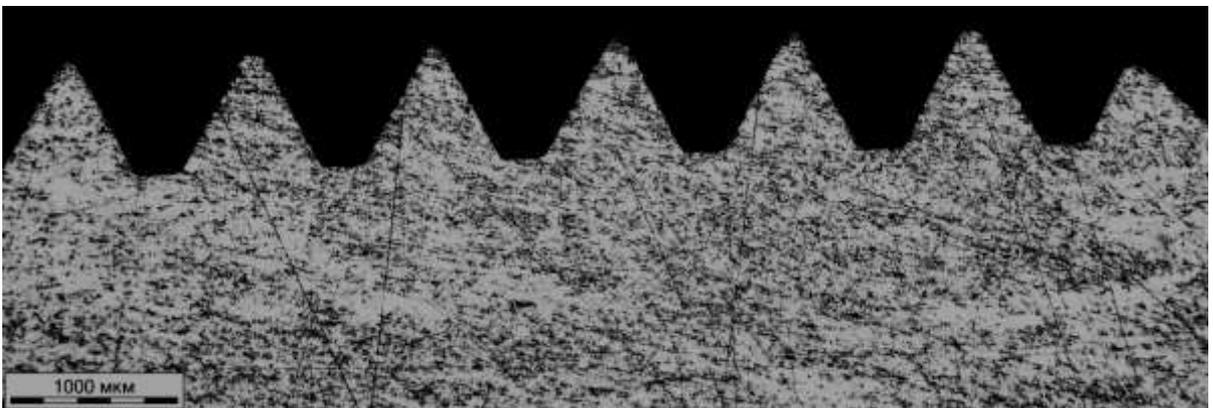
Рис. 10. Виды профиля резьб: а - М20×1,5 и б - М14×1,5.
