**О причинах разрушения гидравлического насоса  
НП-89Д № Н208Д363 силовой установки № 3  
самолета Ил-76ТД RA-76502**

Авиарегистр России, А.А.Тушенцов, А.А.Шанявский,  
А.П.Солдатенков, М.А.Солдатенкова, С.В.Ростовцев

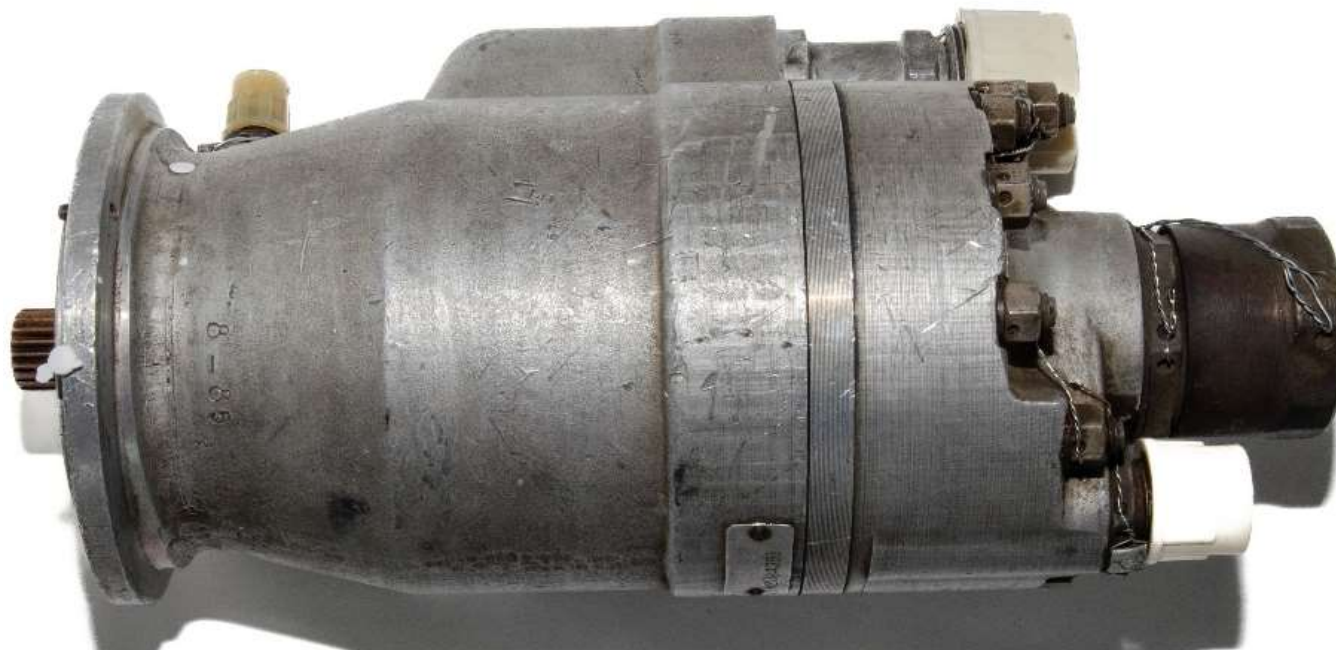
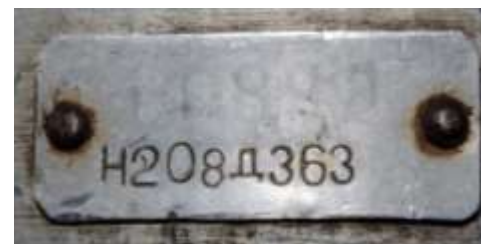
Насос НП89 в состоянии поступления на исследование и его номер

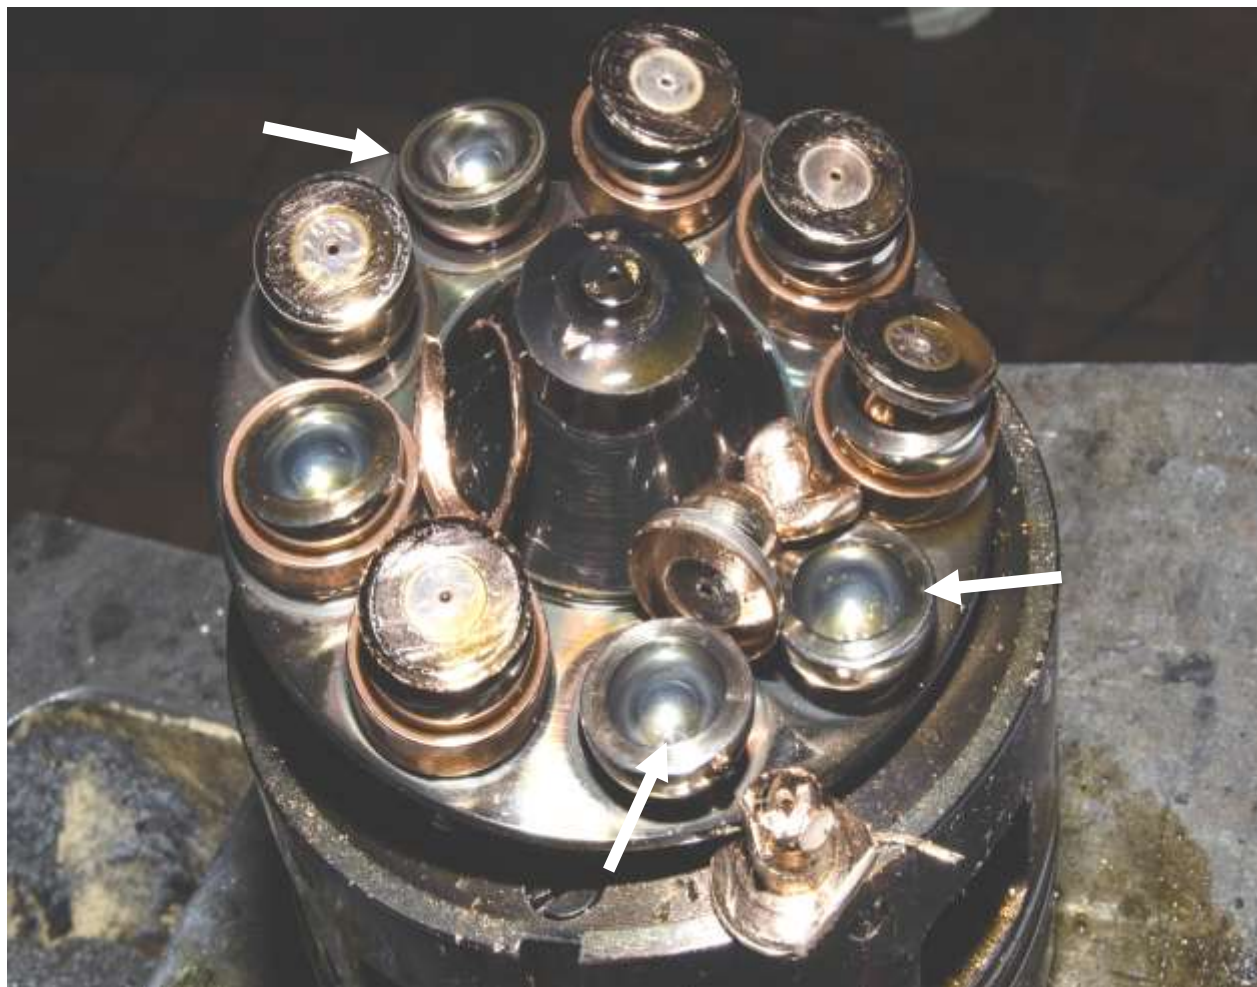
Вид блока цилиндров НП89-061А с разрушенными проставками НП89-002 и отсутствием башмаков НП81-05 на плунжерах НП81-051 №№ 1, 9, 5, 3 (показано белыми стрелками).

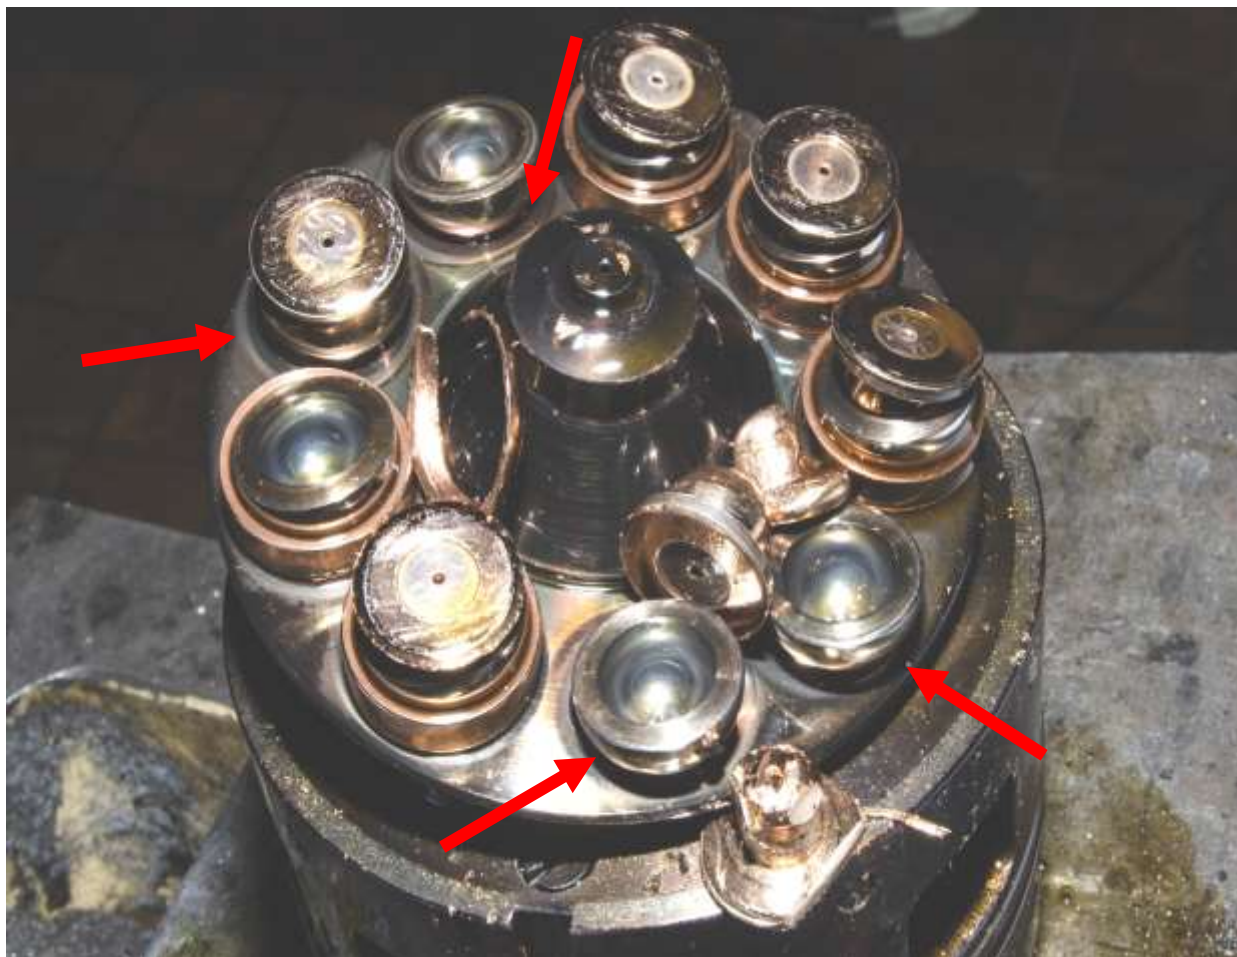
Тот же вид. Красными стрелками показаны места отсутствующих проставок на плунжерах

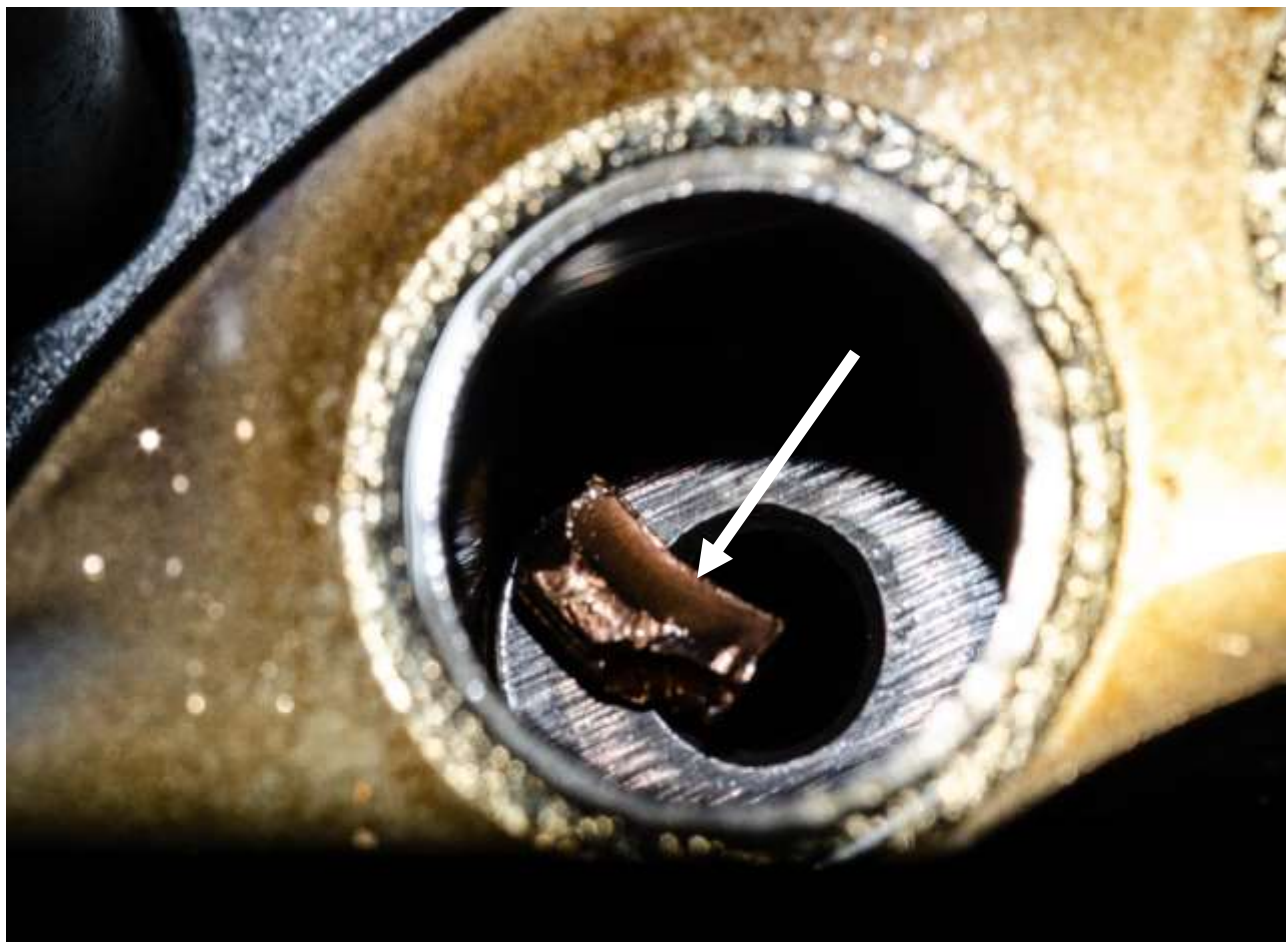
Вид по стрелке на фрагмент сепаратора НП81-081 в канале  
блока цилиндров НП89-061А

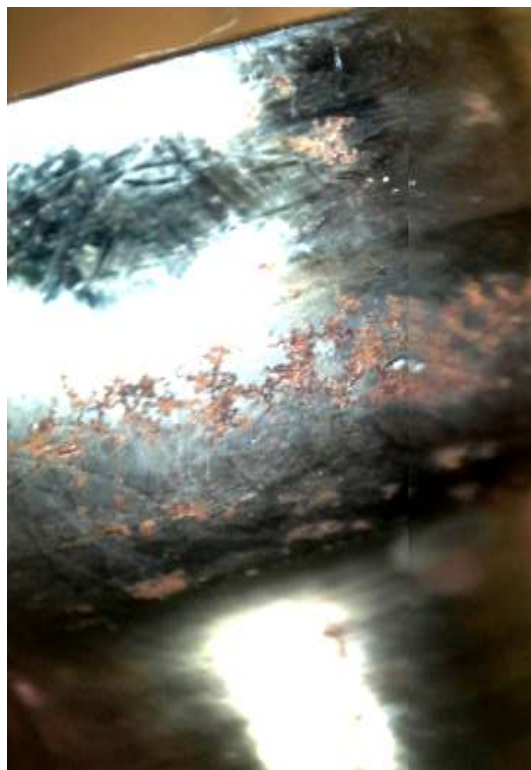
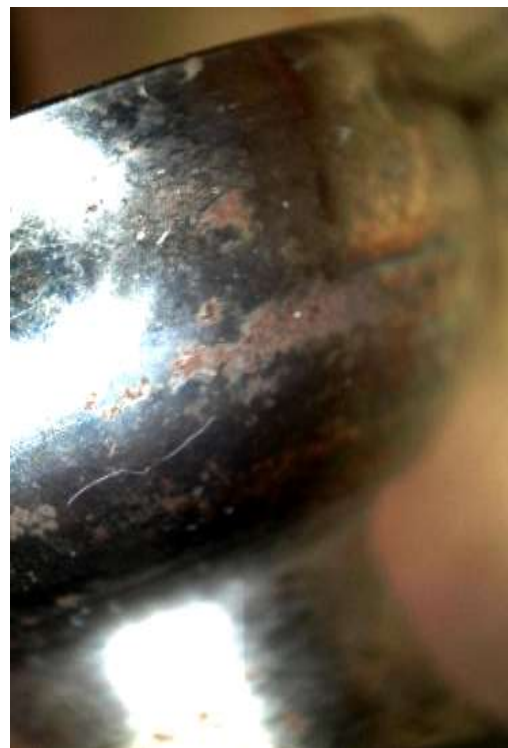
Виды головок плунжеров НП81-051 №№ 9, 5 с зонами окисления поверхности по месту разрушения проставок НП89-002 и следы взаимодействия с сепаратором НП81-081, образовавшиеся после разрушения проставок

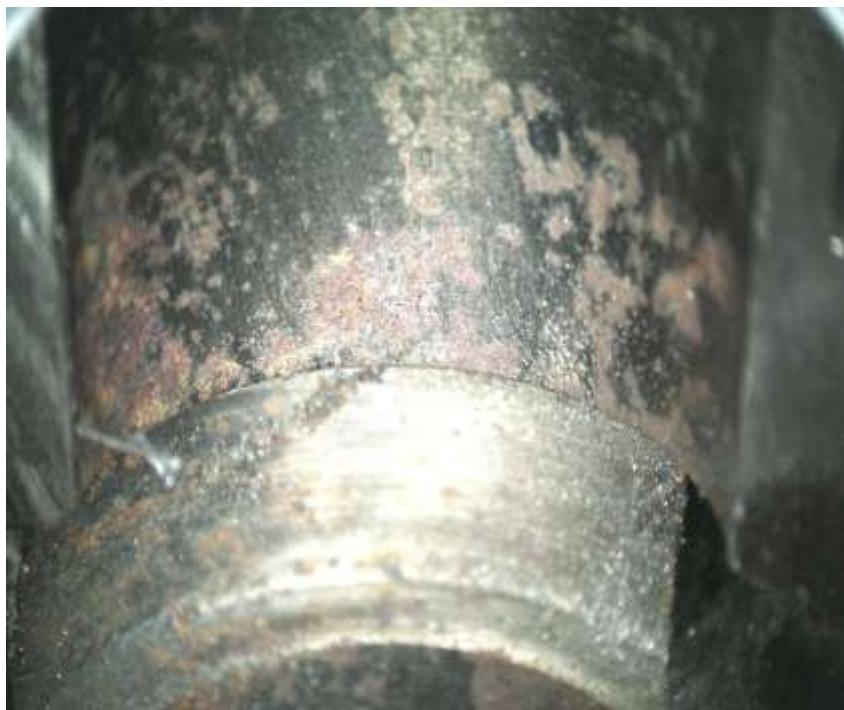
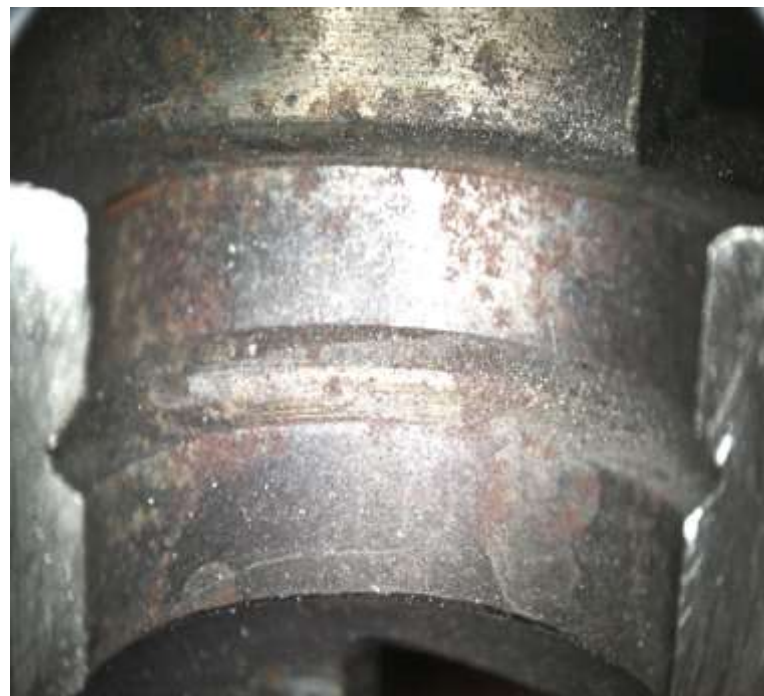
Виды на сопряженные поверхности подверженные коррозии  
каналов блока цилиндров ИП89-061А.

**Отказ** гидравлического насоса НП-89Д № Н208Д363 с самолета Ил-76ТД RA-76502 обусловлен внутренним разрушением насоса из-за нерасчетной его работы вследствие интенсивного механического воздействия на поверхность каналов блока цилиндров за счет создания высокого уровня локального напряжения в условиях процесса кавитации. Она привела к попаданию в зазор между блоком и плунжерами Продуктов износа, и как следствие подклиниванию плунжеров.

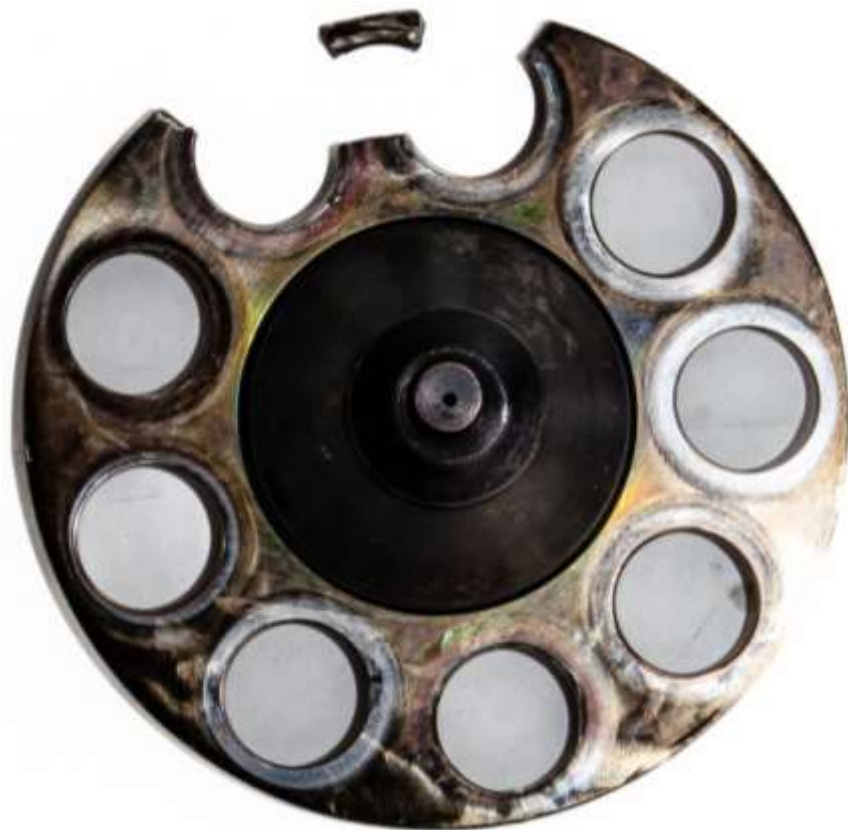
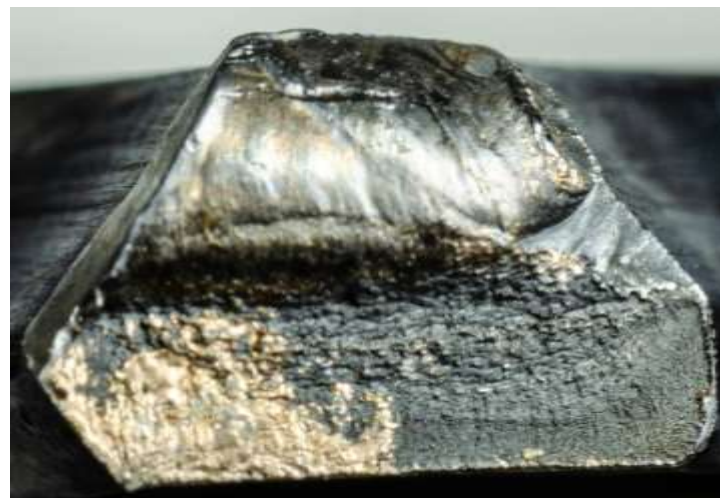
Вид сепаратора НП81-081 и характер излома его перемычки, образованный при повторно статическом нагружении

**Фрактографическое исследование** изломов перемычек сепаратора НП81-081 с применением растрового электронного микроскопа EVO40 немецкой фирмы Карл Цейс показало, что разрушение происходило в два этапа. Первоначально был сформирован камневидный рельеф излома с выраженными ямками на границах зёрен, что указывает на внутризеренный и межзёренный процесс разрушения.

Выявленная особенность сочетания вязкого внутризёренного и частично хрупкого межзёренного разрушения детали указывает на тот факт, что воздействие на деталь было осуществлено с высокой скоростью, когда металл не успевает в полной мере реализовать свою пластичность.

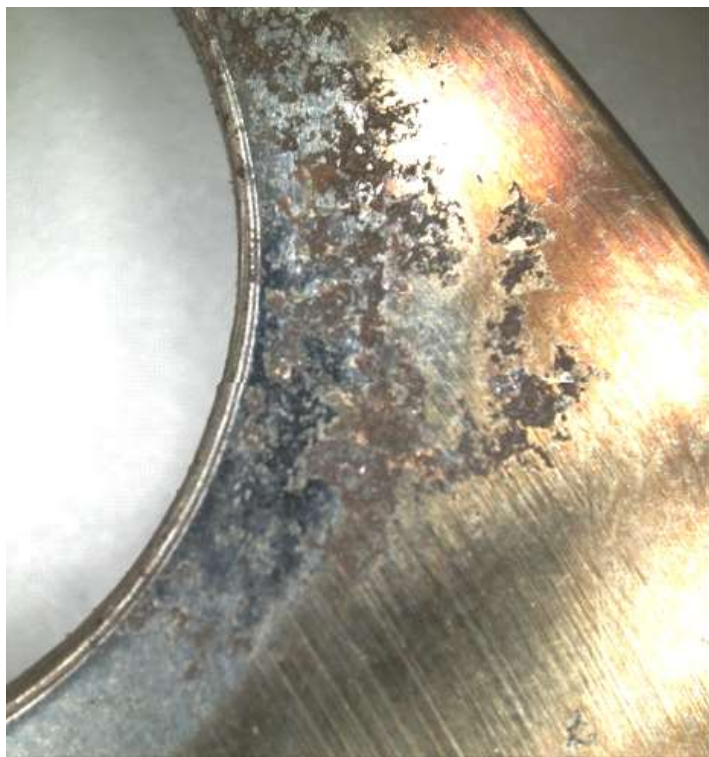
Пример повышенного износа кромки отверстия №9 и  
без износа - №8.

В зонах выработки материала присутствуют многочисленные точечные повреждения и сколы, указывающие на неоднократные попадания между поверхностью блока и рабочими поверхностями клапанов посторонних частиц. Указанные сколы происходят в том случае, когда глубина кольцевой выработки на поверхности блока от схлопывания клапанов становится равной или превышает глубину колодца в клапане – 0,3 мм.

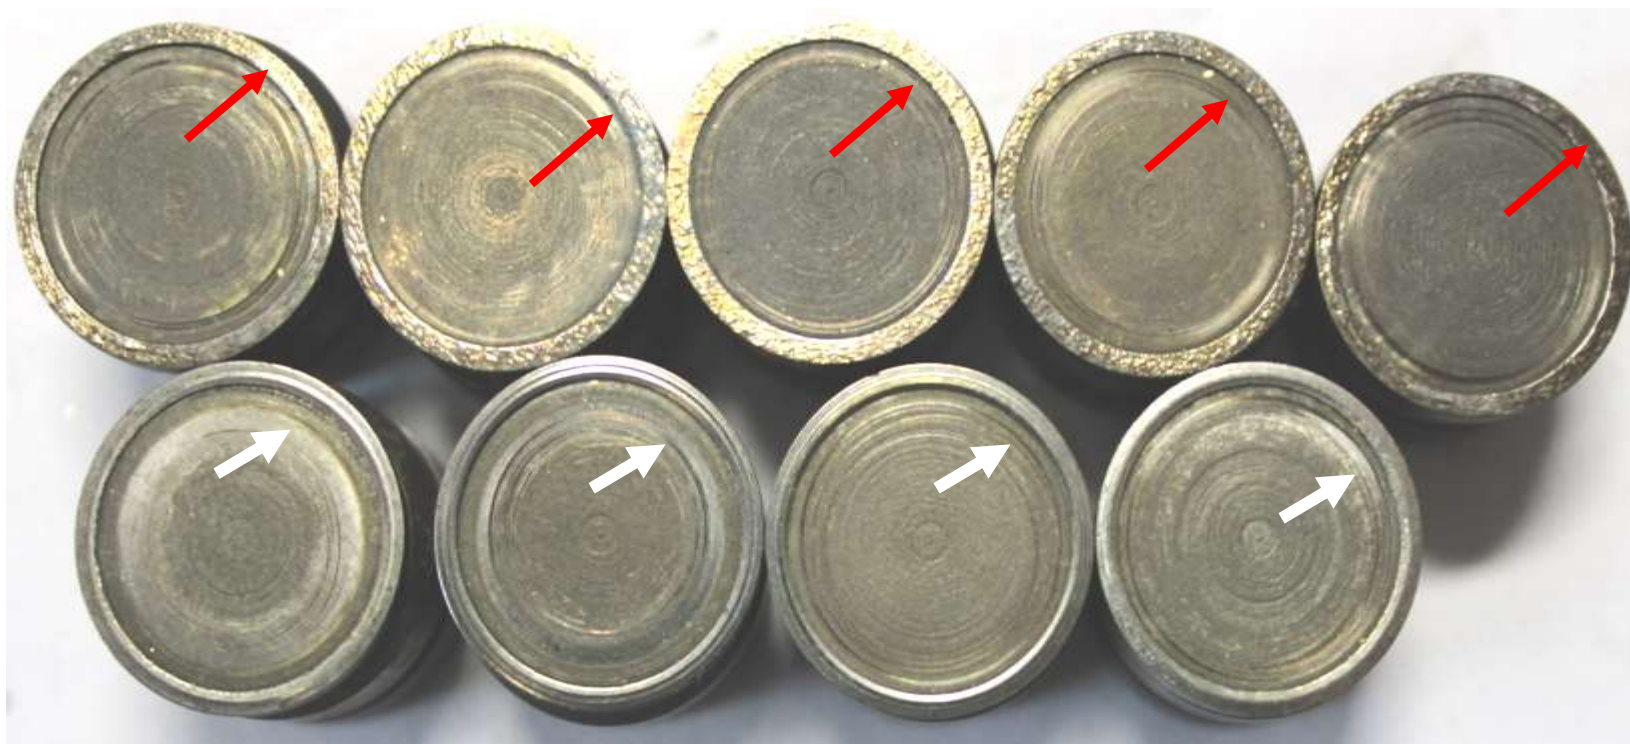
При этом глубина кольцевых следов на блоке достаточна для реализации подобного контакта. На рабочих поверхностях клапанов имеются следы намазывания бронзы.

Кольцевые следы (показаны белыми стрелками) на доньшках клапанов НП74-09 от нерасчетного контакта с поясками на поверхности блока цилиндров, образующимися при глубине выработки этой поверхности более 0,3 мм, и следы намазывания бронзы (показаны красными стрелками) на рабочей поверхности пяти клапанов.

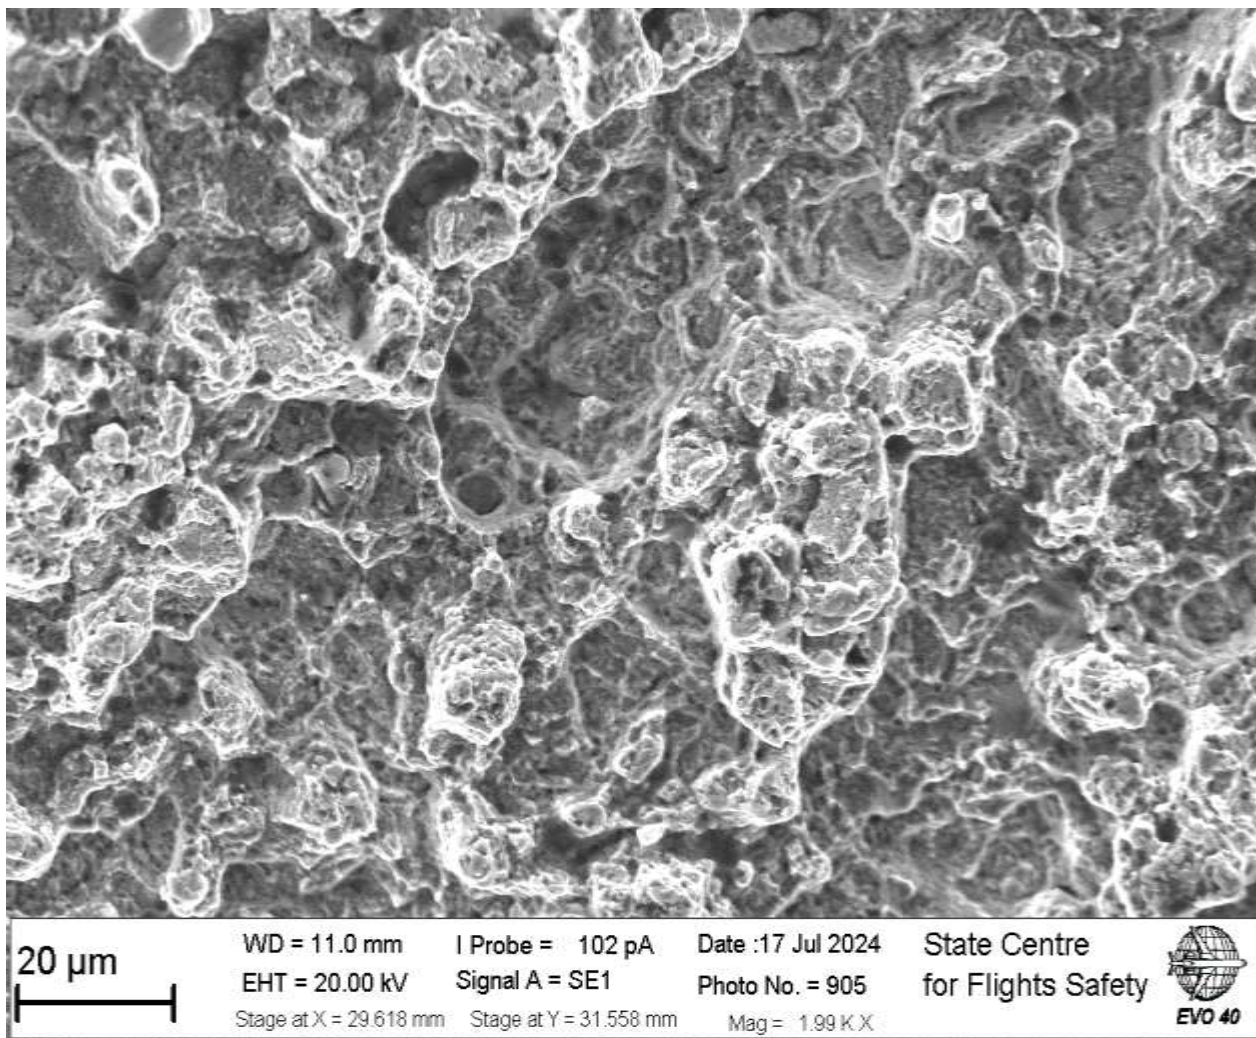
# Вид смешанного межзёренного и ямочного внутризёренного Рельефа на первом этапе разрушения фрагмента перемычки

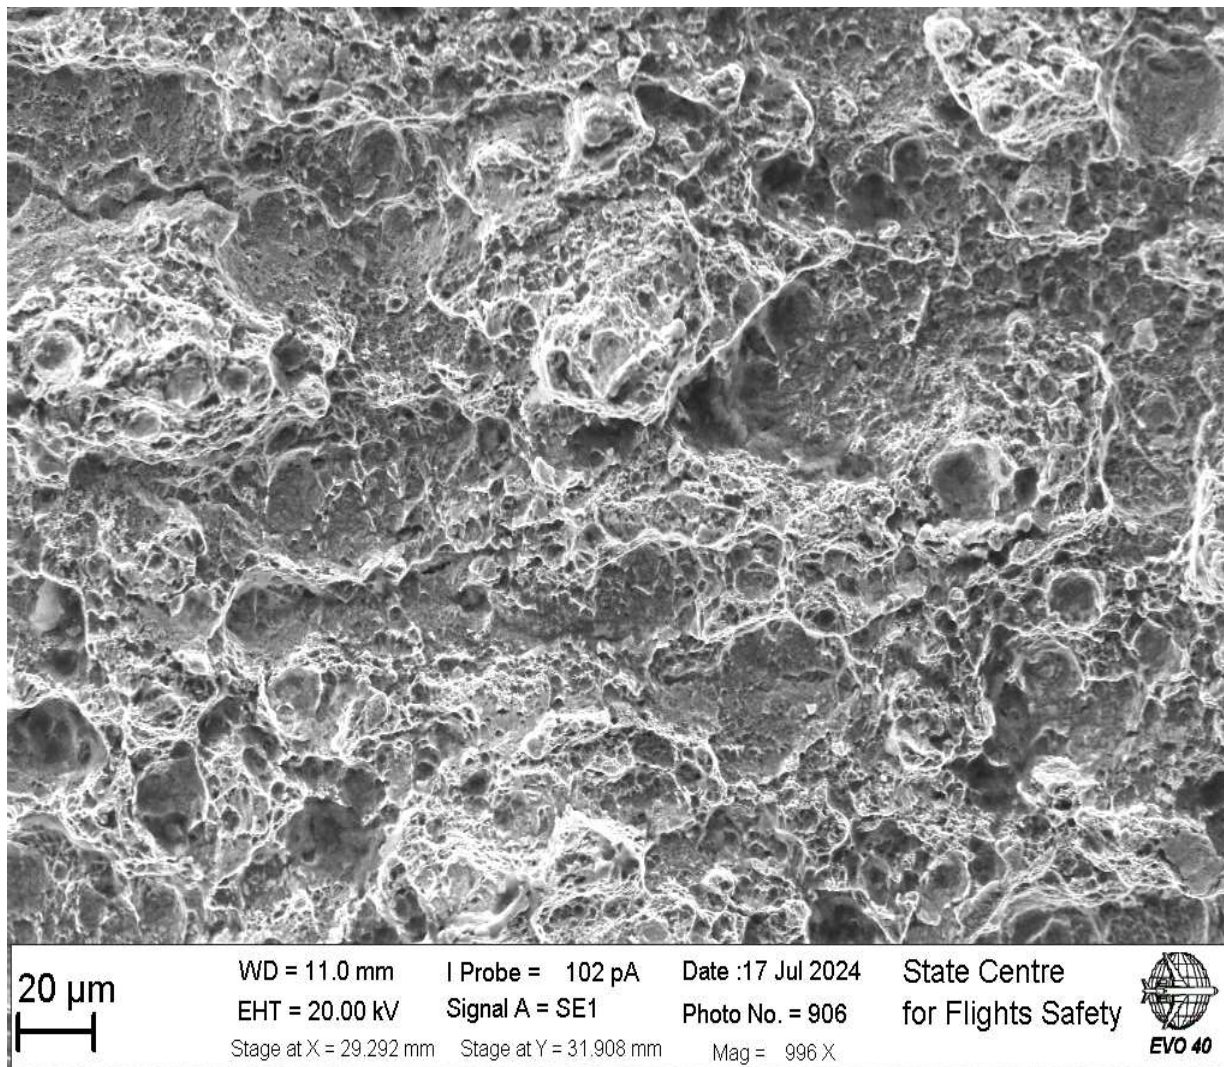
На втором этапе разрушения скорость развития трещины снизилась, что привело к формированию внутризёренного ямочного рельефа.

# Вид внутризёрненного ямочного рельефа на втором этапе разрушения перемычки

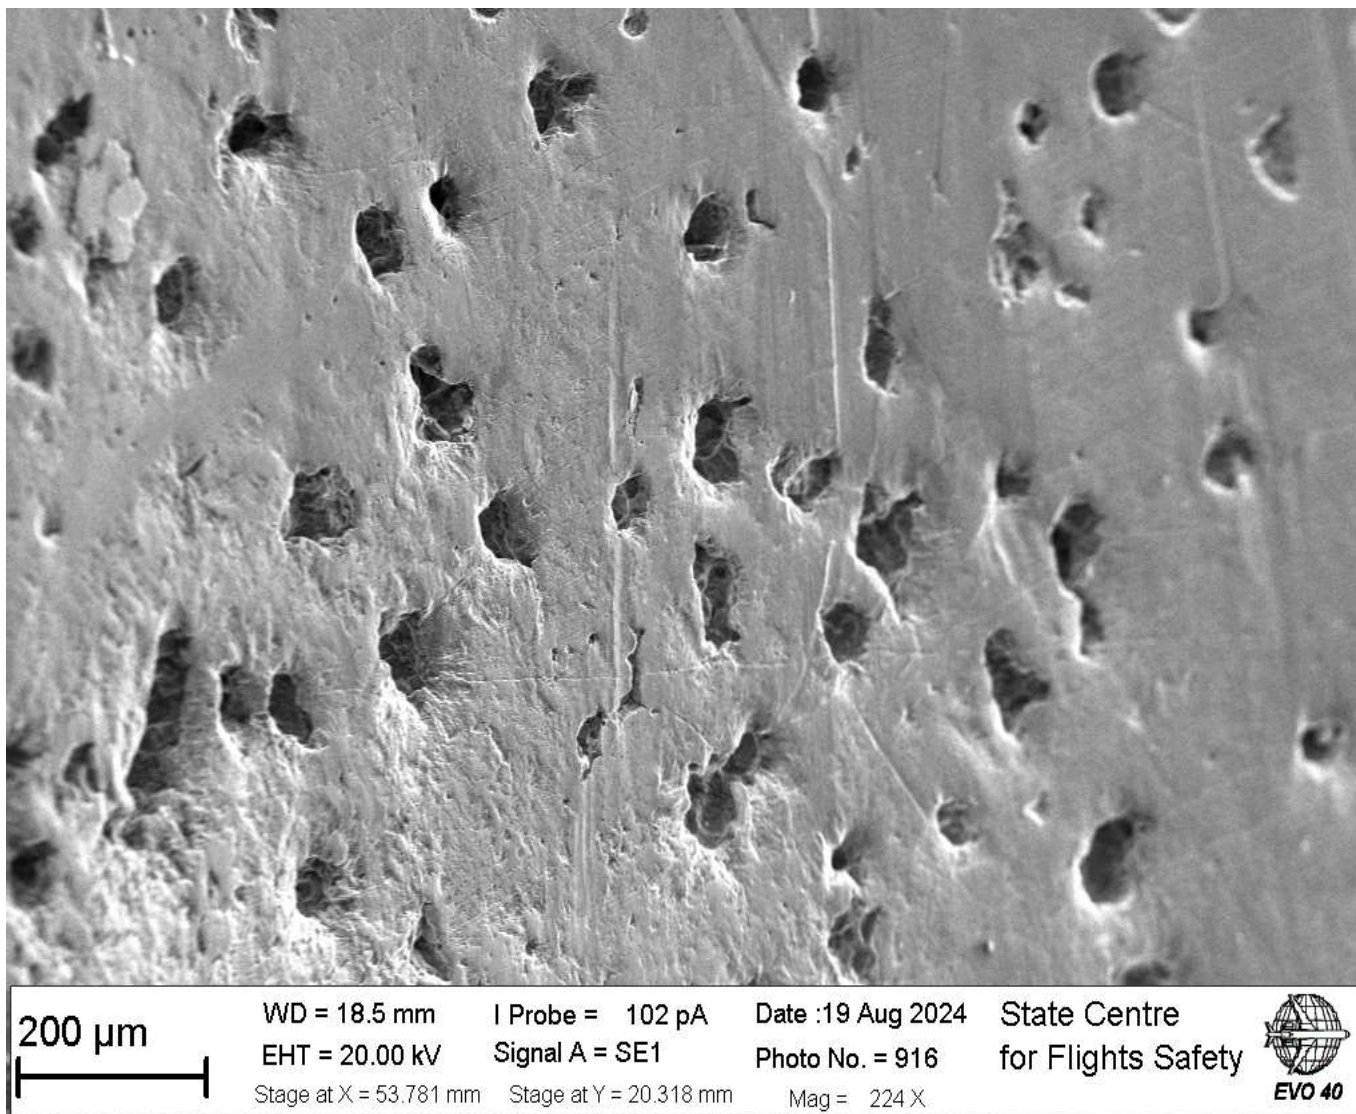
# Вид каверн по поверхности канала блока цилиндров (электронный микроскоп).
