О результатах исследования причины разрушения коленчатого вала двигателя МА-360-L2A с самолета Cessna 172 R «Синица – 7» RA-0826G

Заместитель директора ГЦ БП ВТ Авиарегистра России, А.А. Тушенцов
Начальник отдела металлофизических исследований авиационных материалов
Авиарегистра России, д.т.н. А.А. Шанявский
Начальник отделения А.П. Солдатенков
Начальник отделения М.А. Солдатенкова
Начальник отдела исследований аварийных и отказавших объектов
авиационной техники
С.В. Ростовцев

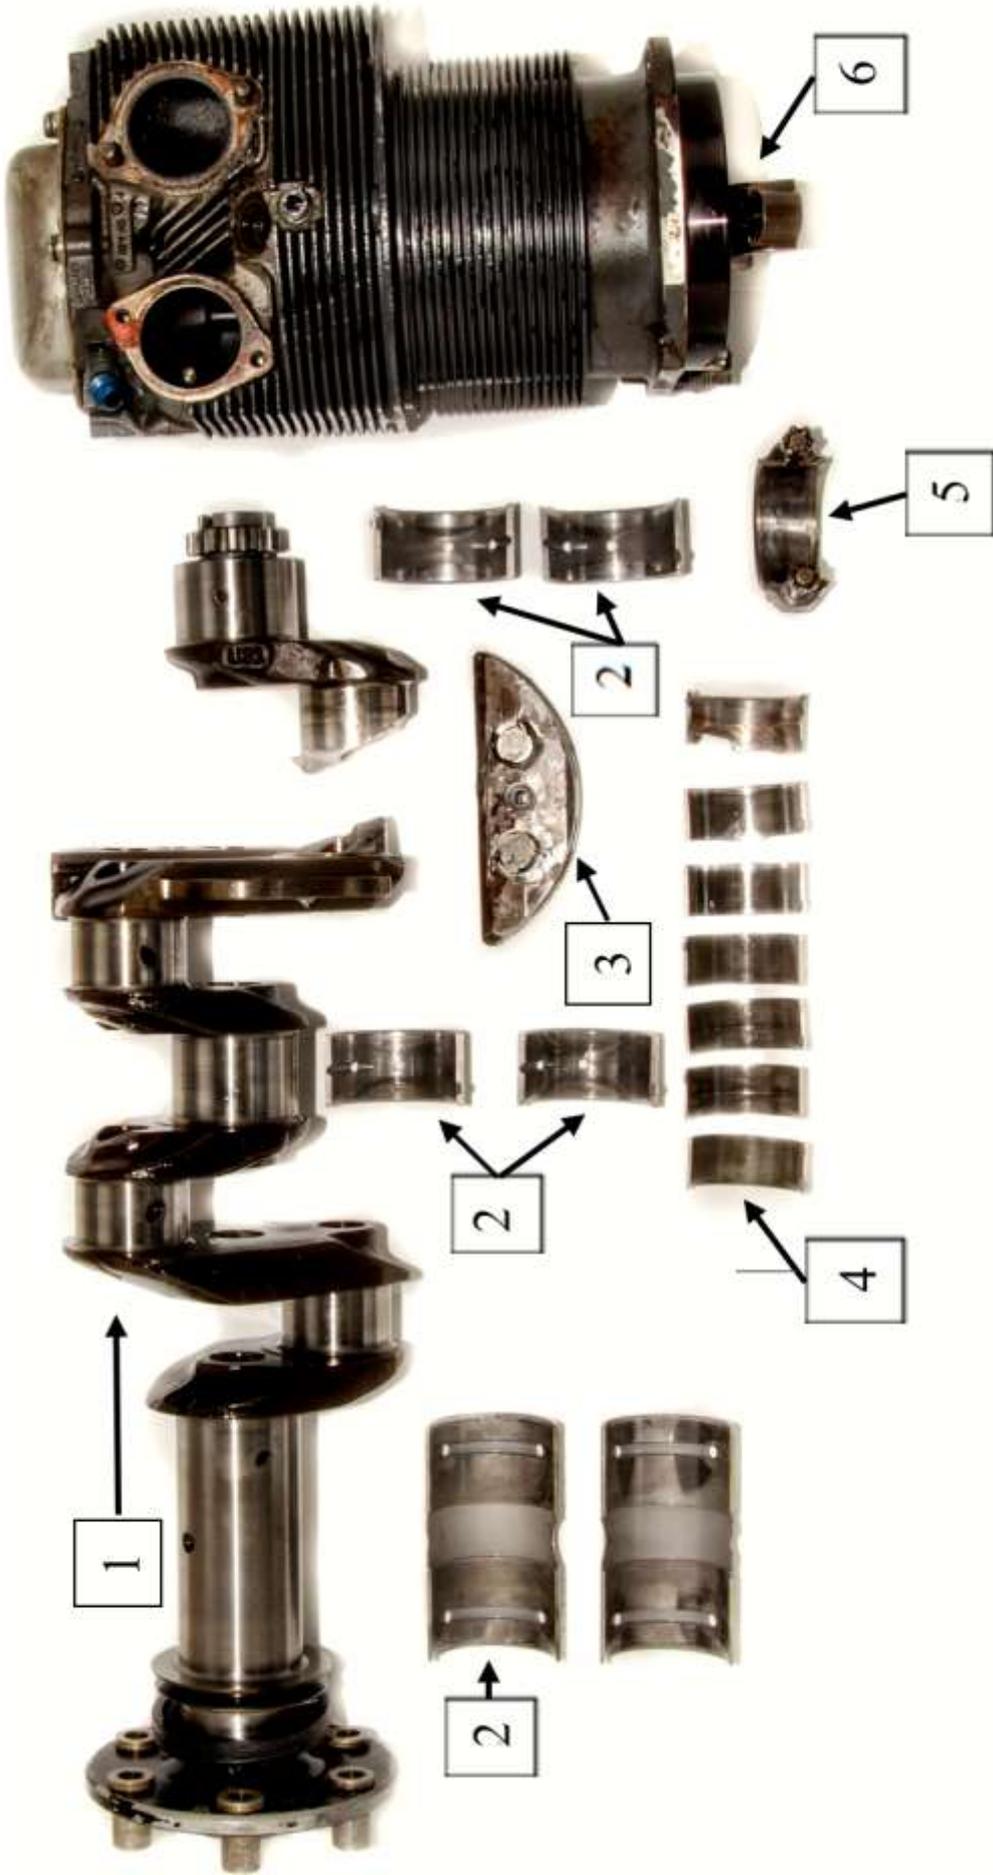
Рис. 1. Вид коленчатого вала при поступлении на исследование: 1 – коленчатый вал № LW 72801; 2- коренные вкладыши 13884Am03; 3 – шатунные вкладыши №13521; 5 - шатун № LW 171102; 6 – 4-й цилиндр в сборе.

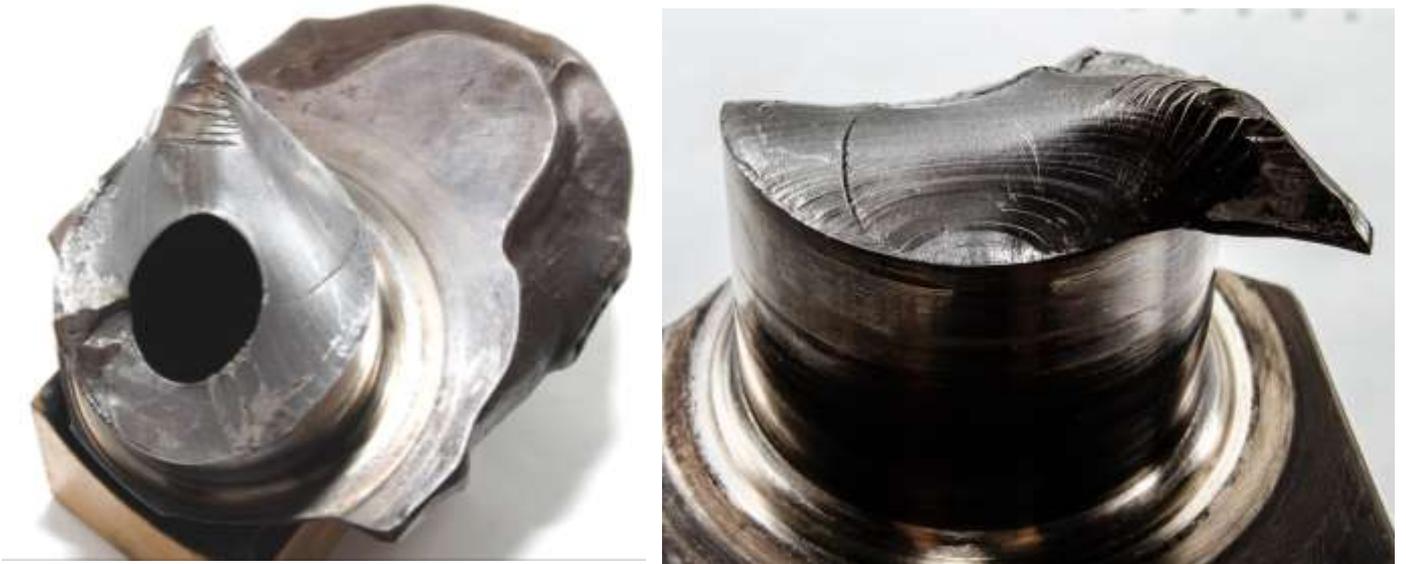
Разрушение коленчатого вала (рис. 2) произошло по шатунной шейке 4-ого цилиндра в поперечном сечении, расположенном между маслоподводящими отверстиями (рис. 3). Коренные вкладыши находятся в удовлетворительном состоянии (рис. 4). Шатунные вкладыши трех шатунов в удовлетворительном техническом состоянии, один из вкладышей четвертого шатуна разрушен, второй – отсутствует (рис. 5). Признаки проворота коренных и шатунных вкладышей отсутствуют.

Рис. 2. Вид отделившейся передней части шатунной шейки.

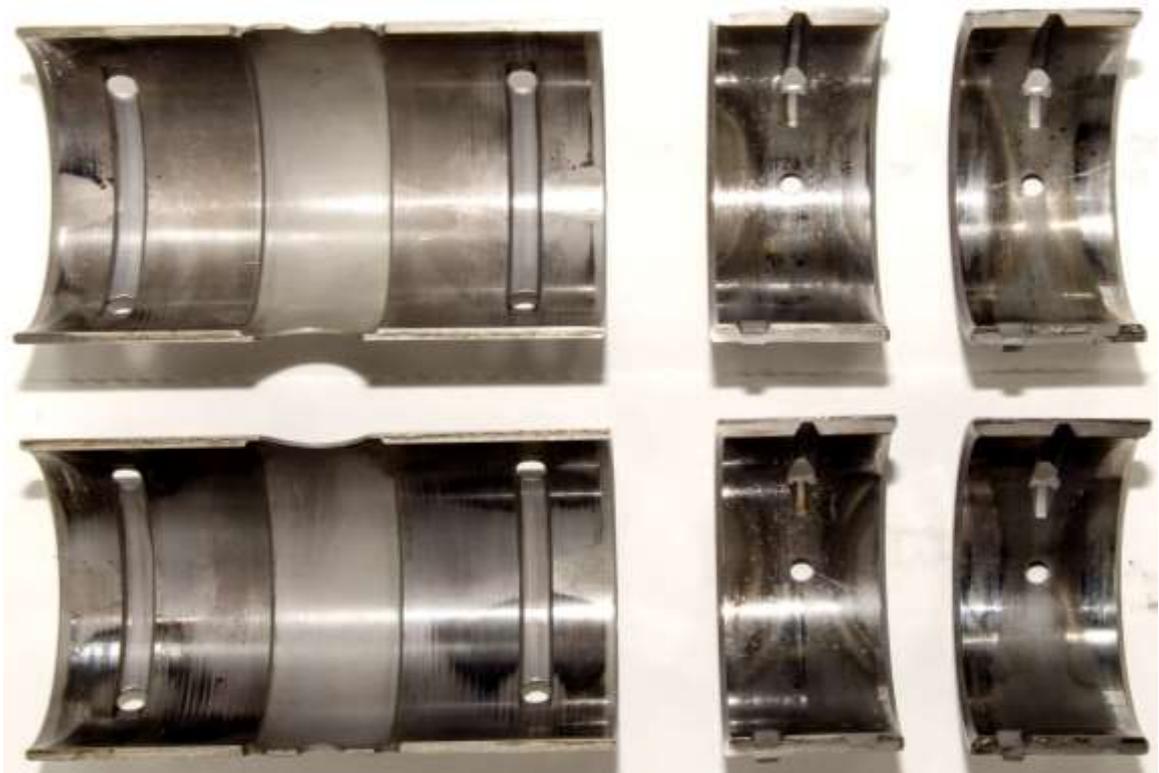
Рис. 3. Вид коренных вкладышей при поступлении на исследование.

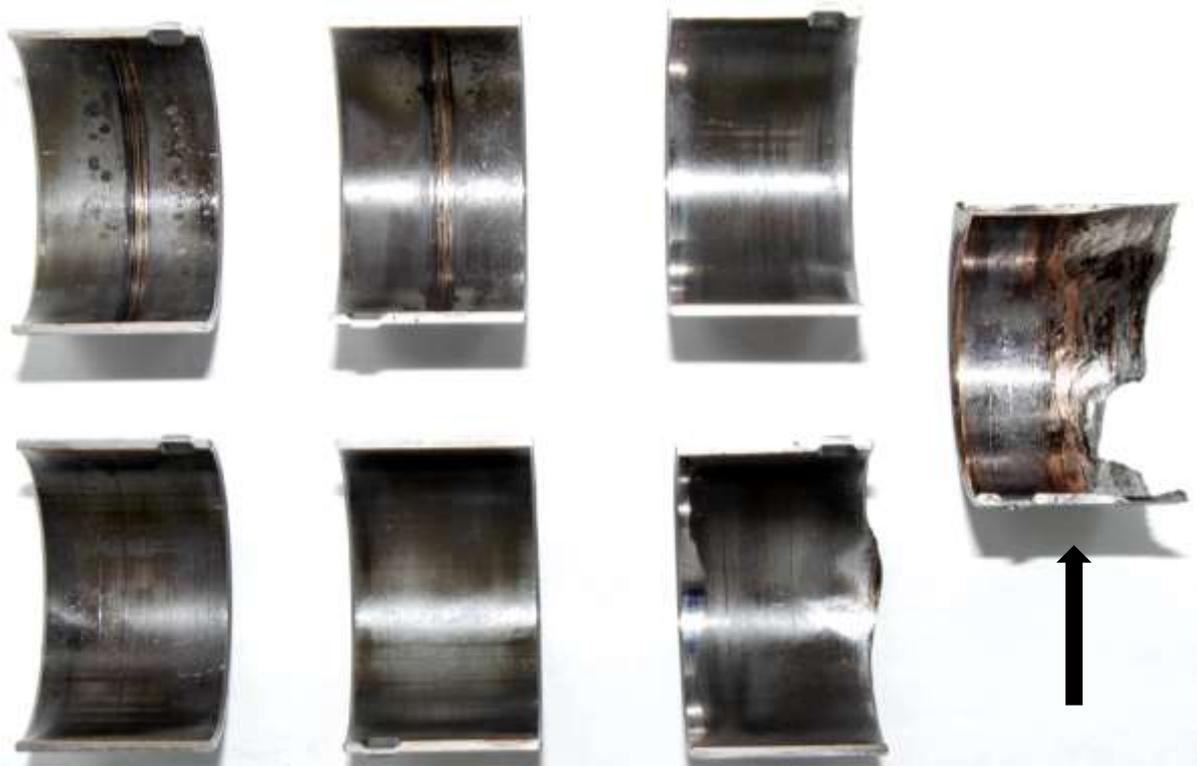
Рис. 4. Вид шатунных вкладышей, стрелкой указан разрушенный четвертого шатуна.

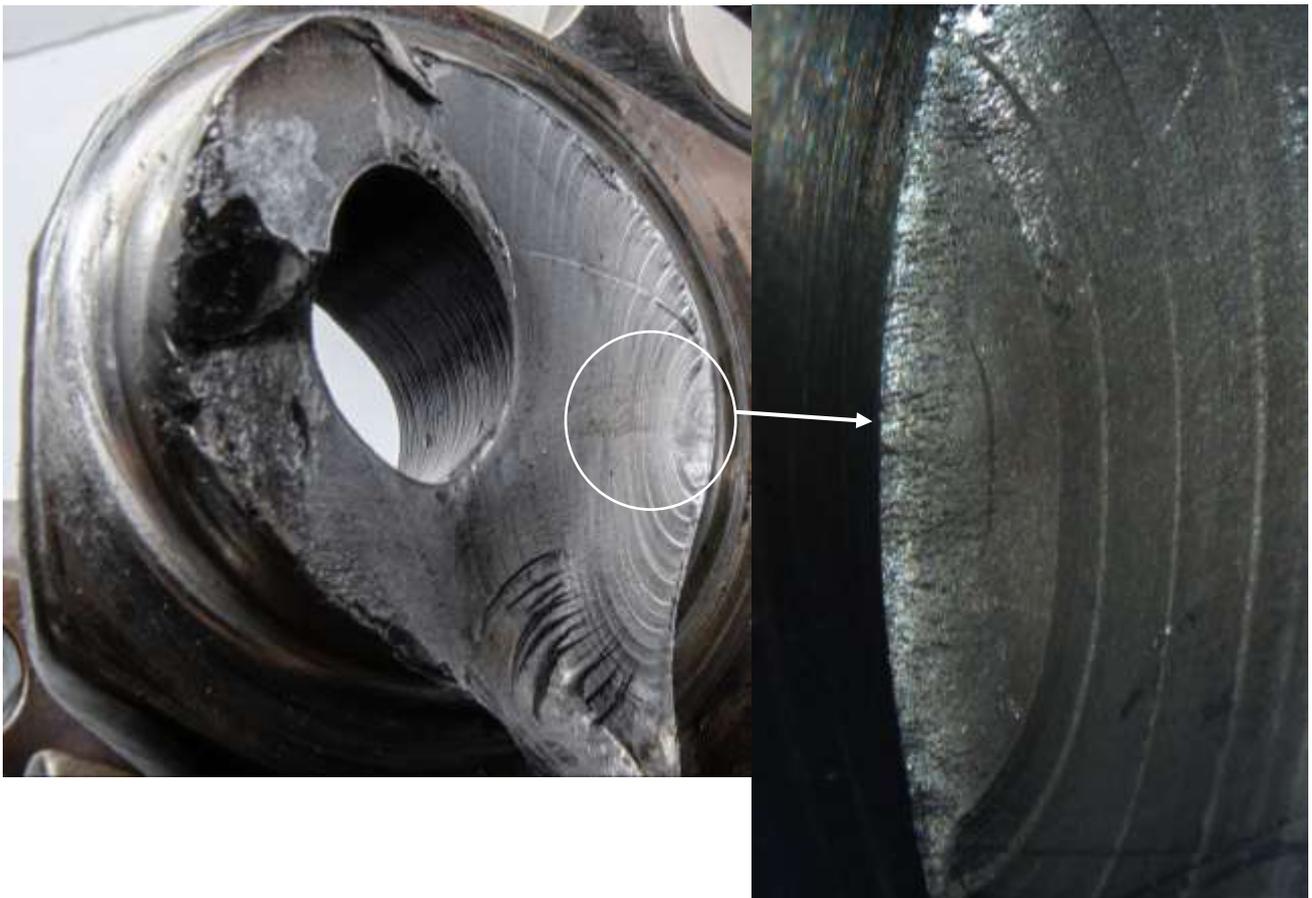
Излом разрушенной шейки коленчатого имеет однородную шероховатость с отчетливо просматриваемыми полуэллиптическими линиями продвижения трещины и очагом зарождения трещины на рабочей поверхности с зоной перехода в долом с образованием скосов от пластической деформации, что указывает на усталостный характер разрушения (рис. 8).

Рис. 5. Вид излома шейки коленчатого вала с указанием очага зарождения усталостной трещины.

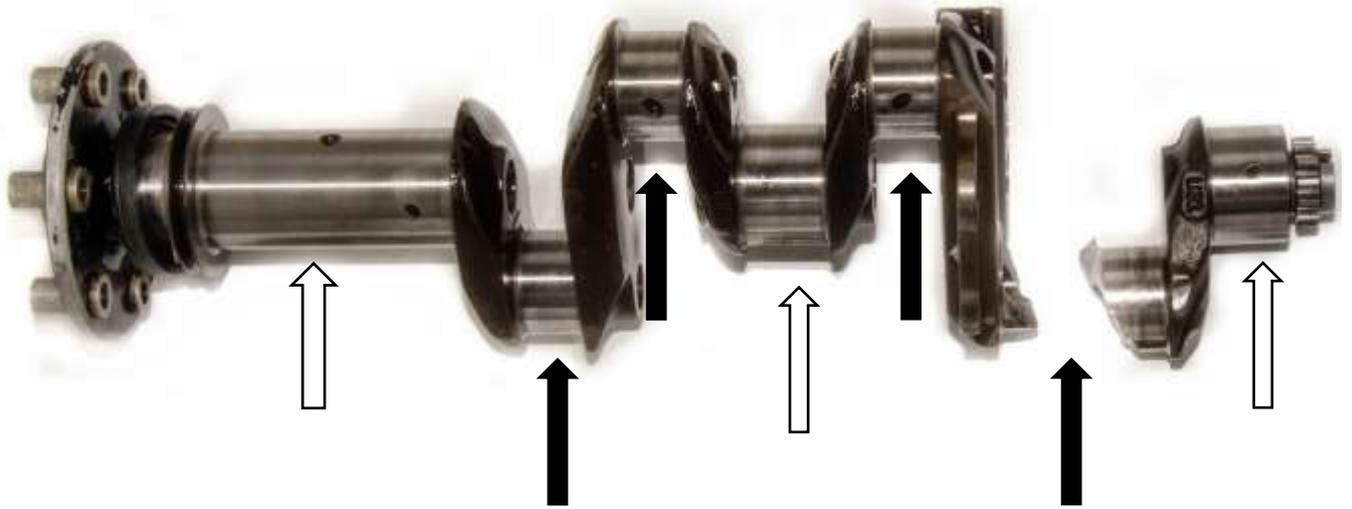
Коренные шейки коленчатого вала в удовлетворительном состоянии (рис. 6). Три шатунные шейки коленчатого вала находятся в удовлетворительном состоянии (рис 7).

Рис. 6. Вид коренных (белые стрелки) и шатунных (черные стрелки) шеек коленчатого вала.

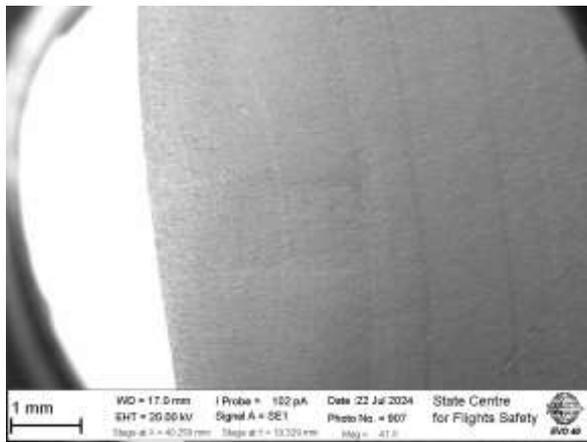
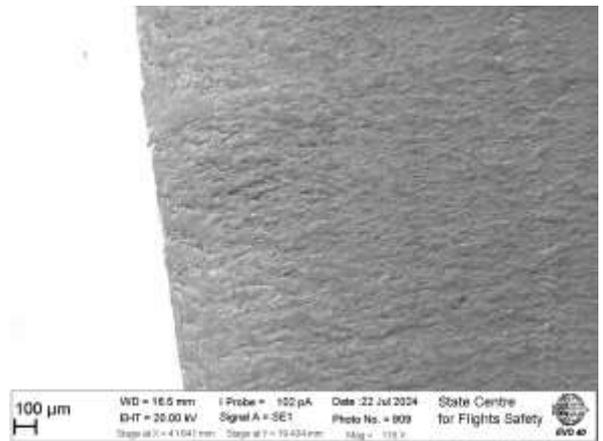
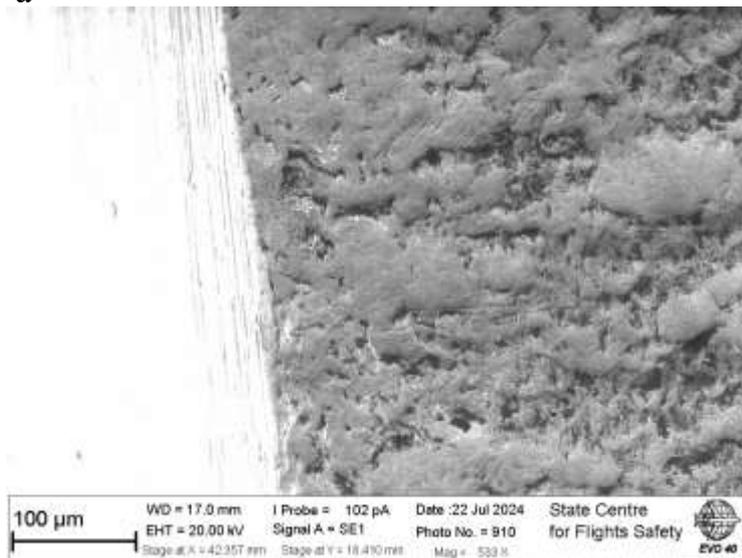
Рис. 9. Виды рельефа излома в зоне зарождения усталостной трещины (а) – (в) при разном увеличении микроскопа.

Фрактографический анализ показал, что поверхность излома сильно затёрта, так что основные элементы рельефа плохо различимы. Тем не менее, вдоль края излома по радиусному переходу нет никаких признаков наличия геометрических или металлургических концентраторов напряжения (рис. 9).

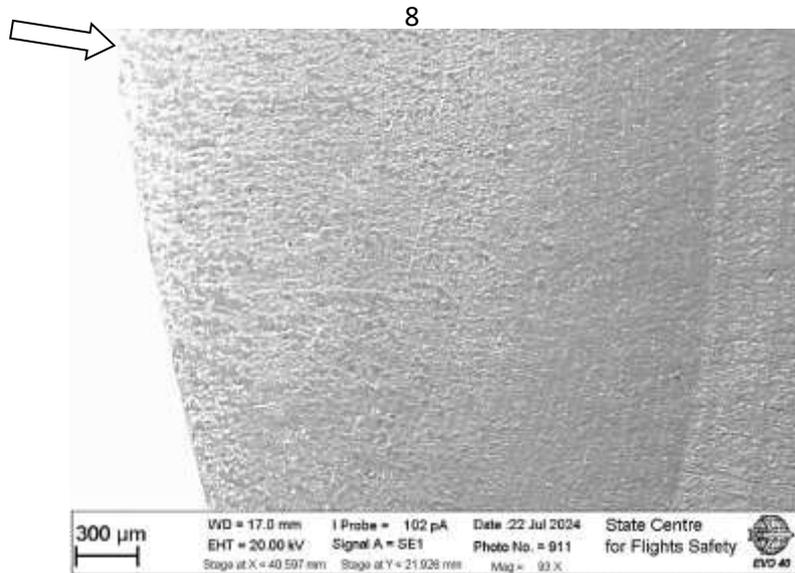
По направлению развития усталостной трещины в изломе сформирован каскад макро усталостных линий (рис. 10).

Рис. 10. Вид макролиний усталостного разрушения, сформированных на начальном этапе роста трещины около зоны зарождения трещины (указана стрелкой).

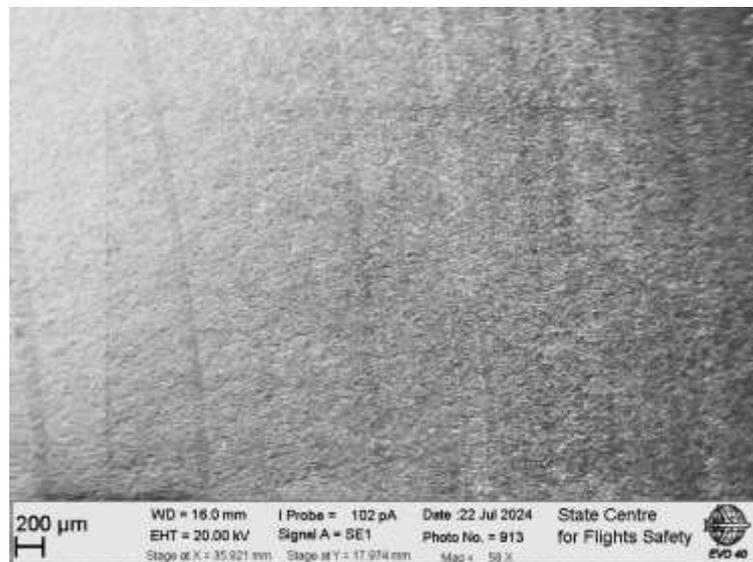
Далее расстояние между макролиниями резко возрастает, и их регулярное формирование происходит вплоть до зоны окончательного разрушения детали (рис. 11). Отсутствие выраженной зоны окончательного разрушения вала свидетельствует о том, что развитие трещины происходило в условиях снижающегося уровня напряжения. Такое поведение трещины реализуется в условиях изгиба.

Выявленное регулярное формирование макролиний указывает на регулярное (повторяющееся во времени) нагружение вала. Такое регулярное нагружение связано с повторяющимся циклом запуска и остановки поршневого двигателя. Поэтому количество наблюдаемых макролиний следует связывать с количеством циклов запуска и остановки двигателя.

Проведённый подсчёт макролиний показал, что развитие усталостной трещины происходило в течение не менее 81 цикла запуска и остановки двигателя.

Рис. 11. Вид макролиний усталостного разрушения коленчатого вала на удалении от зоны зарождения усталостного разрушения.

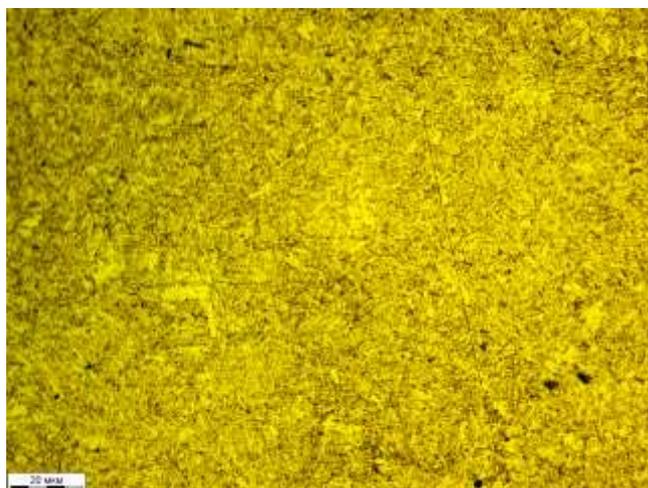
Металлографическим анализом материала коленчатого вала установлено, что его микроструктура в сердцевине удовлетворительная (рис. 12) и характерна для термообработанного материала, из которого изготовлен коленчатый вал. Микроструктура вблизи рабочей поверхности разрушенной шатунной шейки видоизменена (рис. 13а) без признаков перегрева, что характерно для длительной работы пары трения. Зона перехода микроструктур представлена на рисунке 13б.

Рис. 12. Вид микроструктуры основного материала коленчатого вала.
