**О результатах исследования шкворня и стопорной пластины, оси крепления поворотной вилки колеса передней опоры шасси р/n D44-3223-10\_03MOD самолета DA-40NG RA-02641**

В Авиареги́стр России на исследование поступил шкворень с разрушенной шпилькой, стопорная пластина, резиновые кольца и шайбы (4 шт.) оси крепления поворотной вилки колеса передней опоры шасси р/n D44-3223-10\_03MOD.

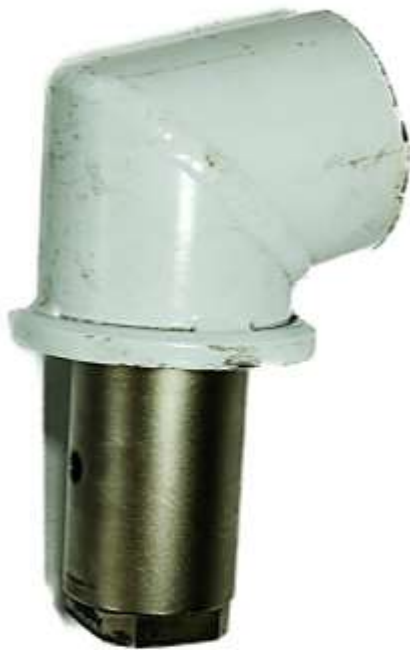
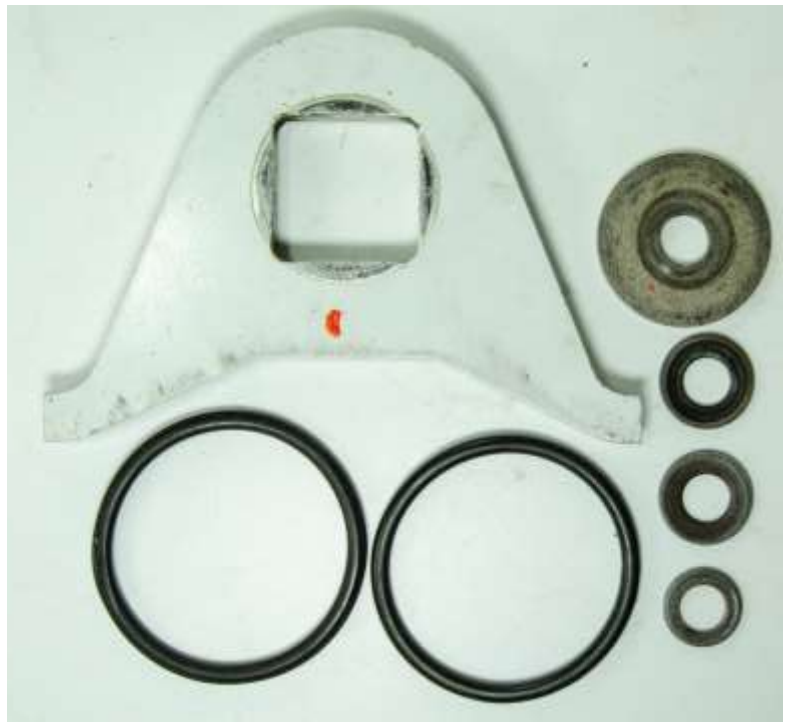
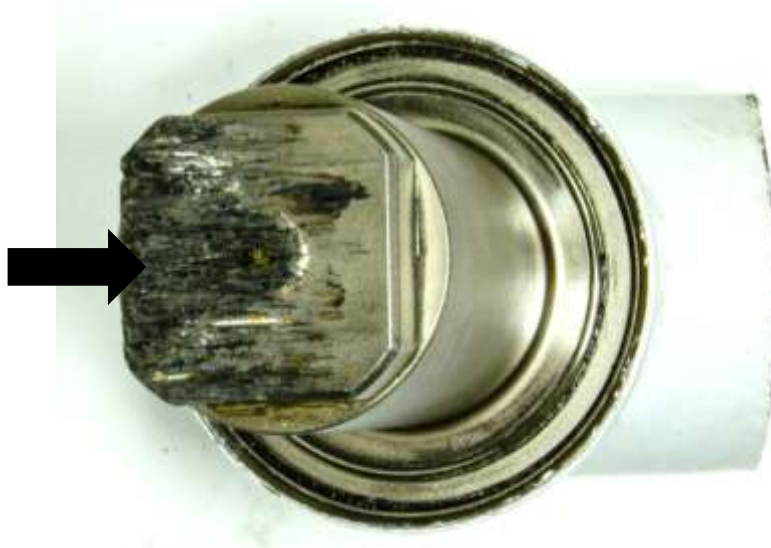
Шкворень поступил на исследование с отделившейся шпилькой крепления поворотной вилки колеса передней опоры шасси (рис. 1). На шкворне в зоне разрушения шпильки присутствуют следы повреждения материала шкворня (см. рис. 1), наиболее вероятно, от касания ИВПП при посадке. На шкворне и отделившейся части шпильки коррозионные и механические повреждения отсутствуют, на резьбовой части шпильки, отделившейся от шкворня, навинчена самоконтрящаяся гайка.

Рис. 1. Виды (а) шкворня и разрушенной шпильки, (б) стопорной пластины с резиновыми кольцами и шайбами, (в) шкворня в месте повреждения при поступлении на исследование. Стрелкой показано повреждения материала шкворня.

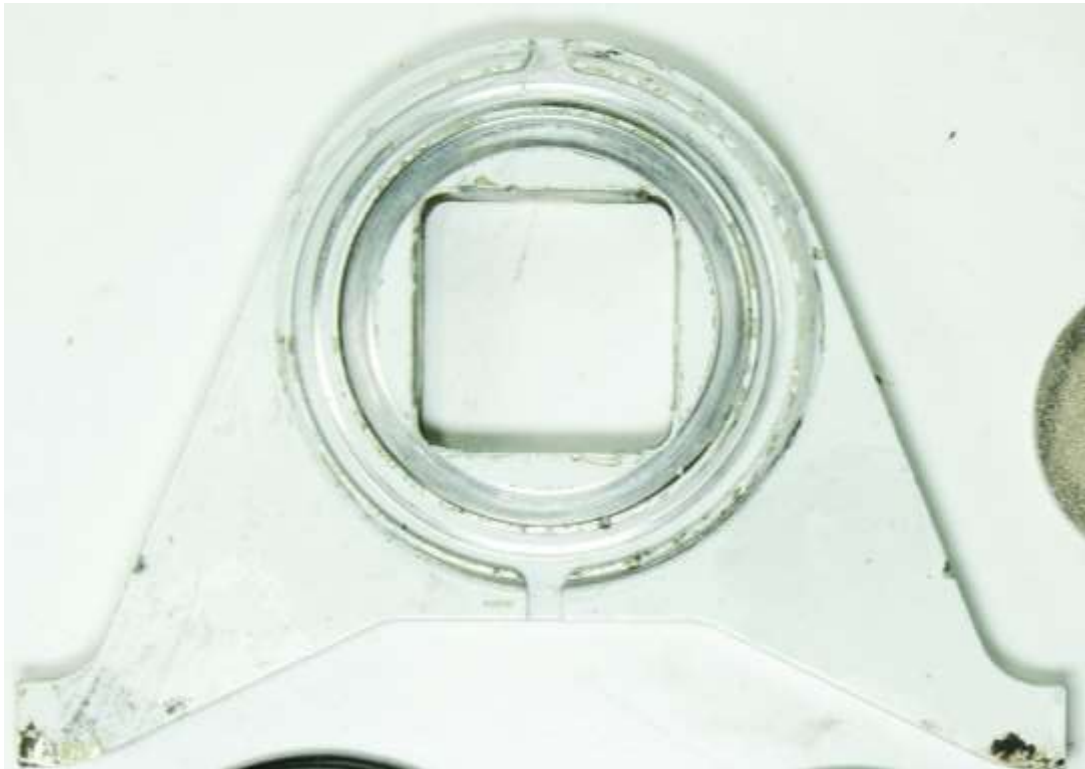
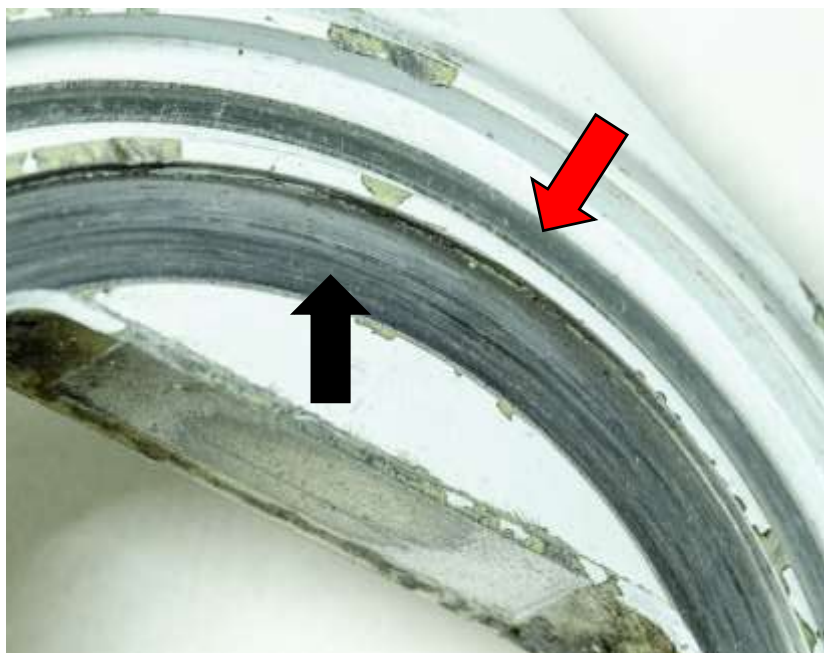
Стопорная пластина имеет износы торцевых поверхностей со стороны, сопряженной с поворотной вилкой. Износы материала стопорной пластины расположены в ее центральной части у отверстия под шкворень и в пазе под установку резинового уплотнения (рис. 2). С обратной стороны стопорной пластины имеется износ материала пластины со следами фреттинг-коррозии от контакта с шайбой крепежного пакета (рис. 3). В квадратном отверстии под шкворень стопорной пластины имеется износ материала с его оттеснением в сторону колеса передней опоры (рис. 4).

Рис. 2. Виды (а, б) стопорной пластины со стороны, сопряженной с поворотной вилкой при разном увеличении. Черной стрелкой показан износ у отверстия под шкворень, красной стрелкой износ в пазе под уплотнительное кольцо.

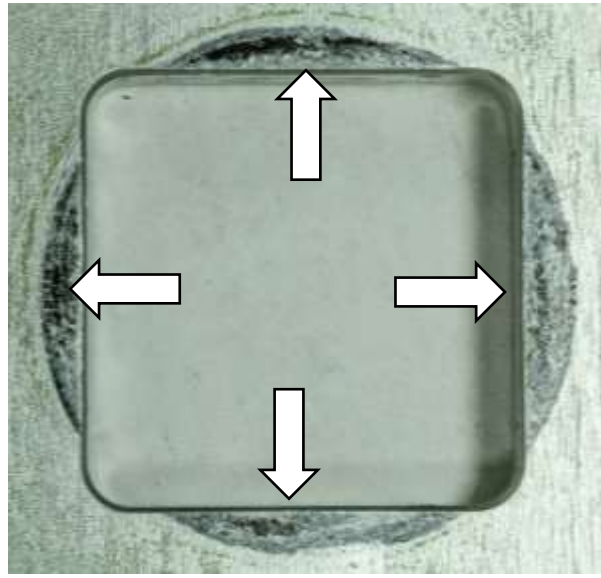
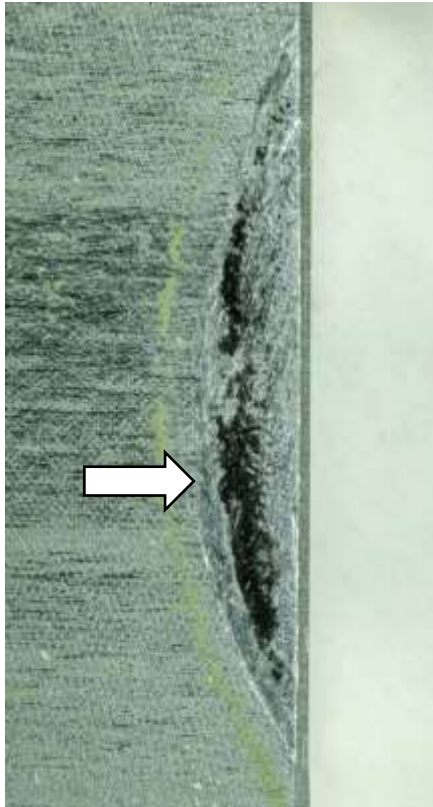
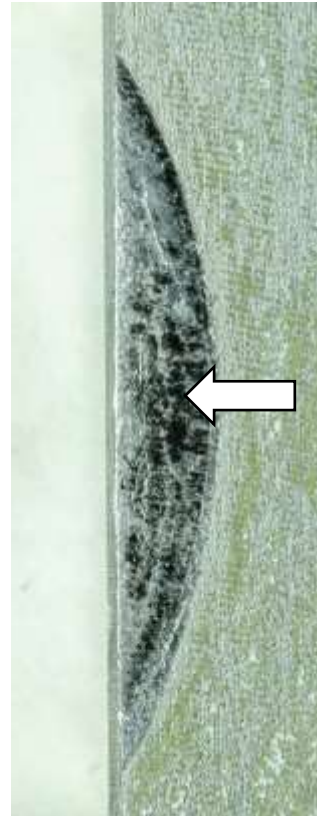
Рис. 3. Виды (а) износа материала пластины с ее нижней стороны со следами фреттинг-коррозии (показаны стрелками) и (б, в) при большем увеличении.

В исследуемом случае детали резьбового соединения находятся в удовлетворительном техническом состоянии, что указывает на зарождение и развитие усталостного разрушения вследствие недостаточного осевого усилия от затяжки, о чем свидетельствуют фреттинг-коррозия на нижней поверхности стопорной пластины, износ с отеснением материала пластины в квадратном отверстии под шкворень и износ материала пластины в зоне квадратного отверстия под шкворень.

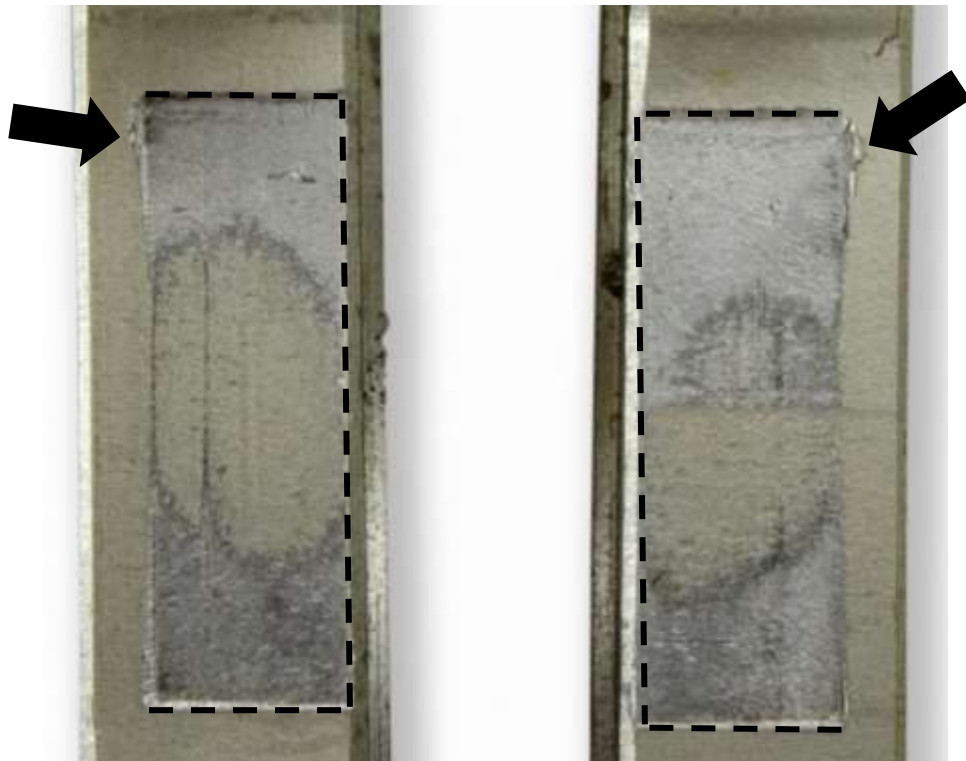
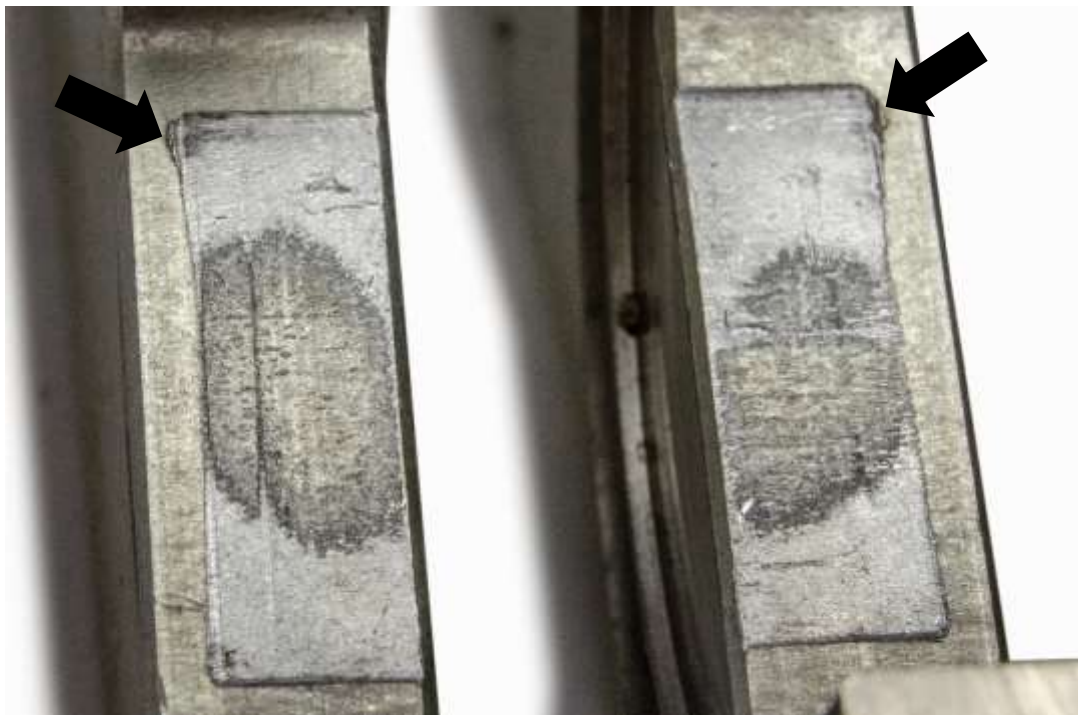
Рис. 4. Виды (а, б) износа поверхностей отверстия стопорной пластины под шкворень. Стелками показано отеснение материала. Пунктирной линией показан износ материала.

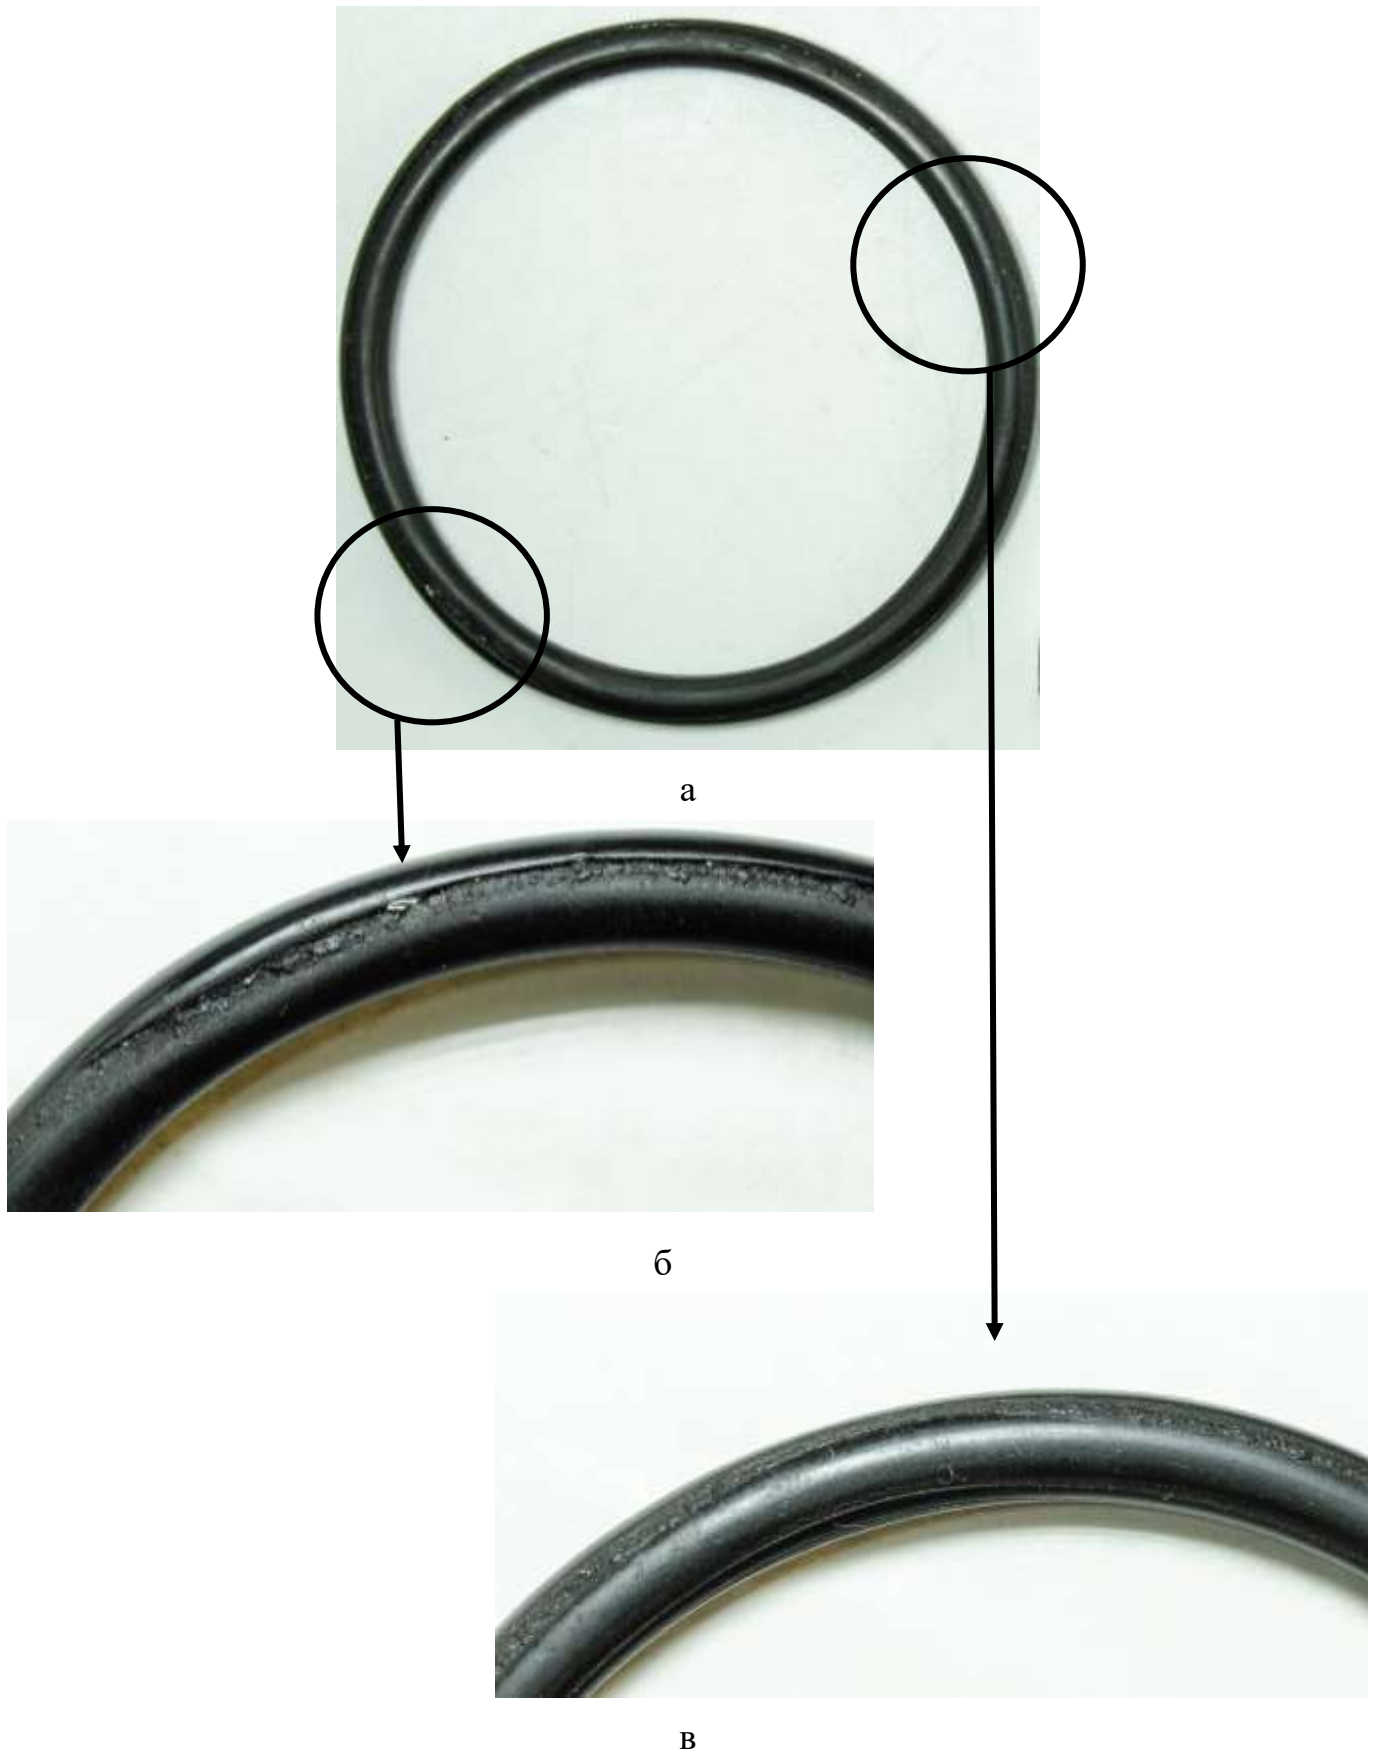
Резиновое уплотнение стопорной пластины имеет износ и вырывы эластомера со стороны контакта со стопорной пластиной, по размеру совпадающие с размерами износа стопорной пластины (рис. 5, 6).

Рис. 5. Виды износа (а, б, в) резинового уплотнения стопорной пластины со стороны контакта с пластиной.

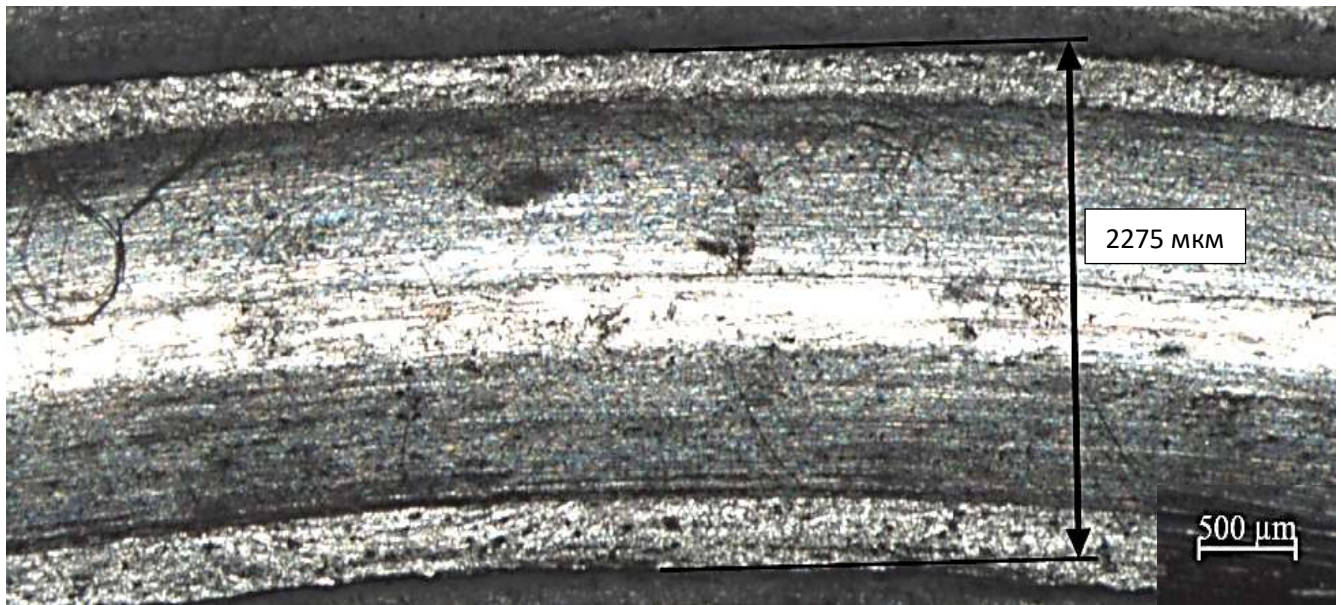
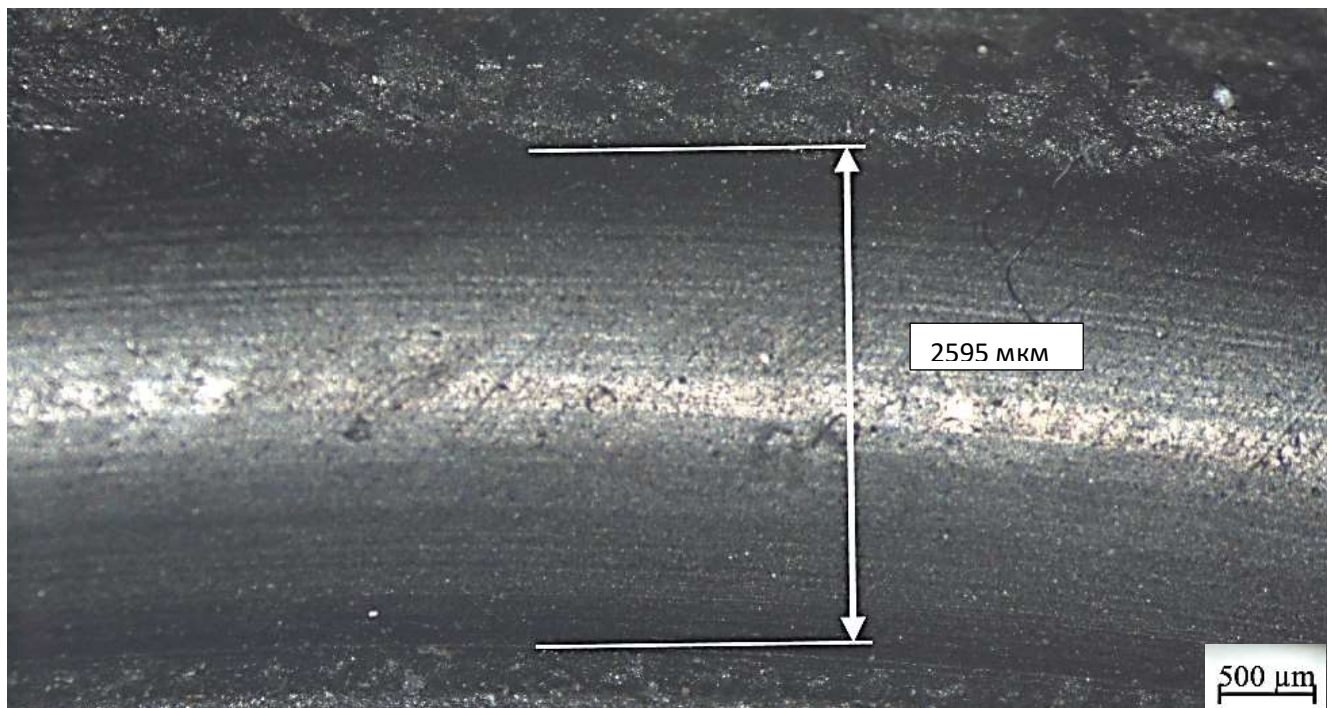
Рис. 6. Вид износа на стопорной пластине в пазе под уплотнительное кольцо— а, вид износа поверхности уплотнительного кольца, совпадающего по форме с износом на пластине – б. На видах (а, б) указаны размеры износов.

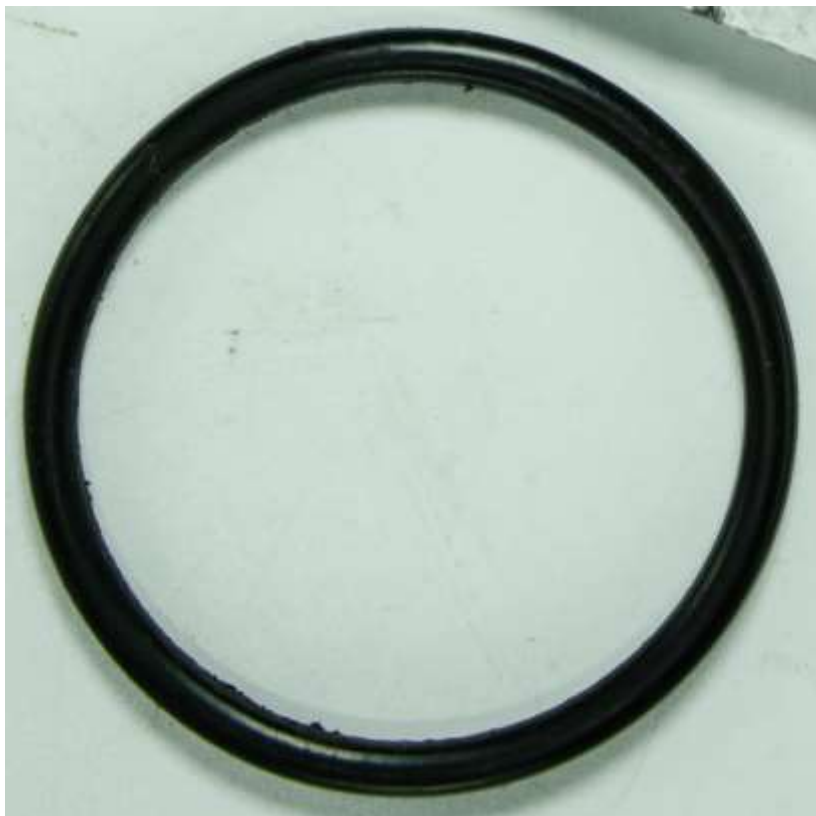
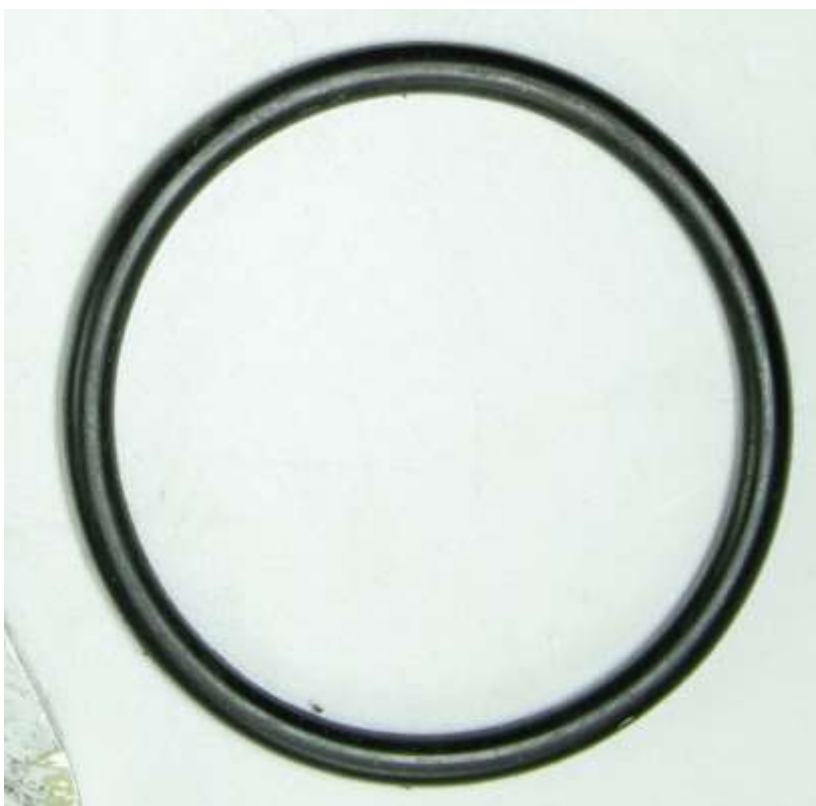
Резиновое уплотнение шкворня находится в удовлетворительном техническом состоянии (рис. 7).

Рис. 7. Виды (а, б) резинового уплотнительного кольца шкворня с двух сторон.

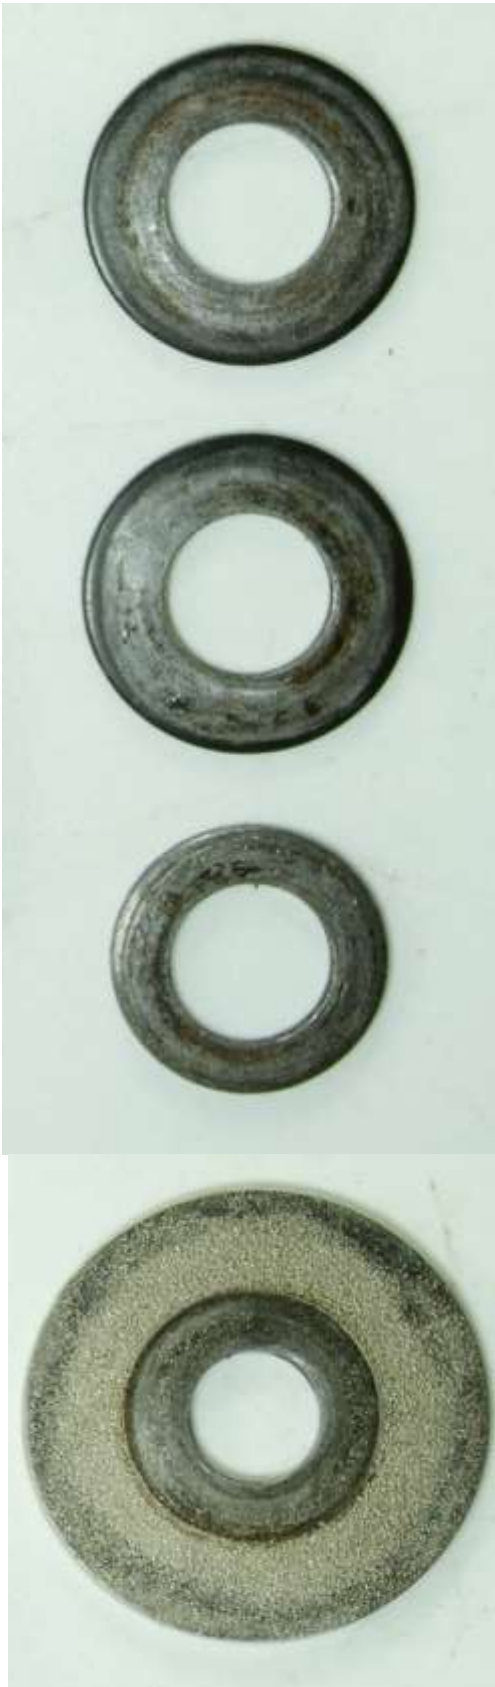
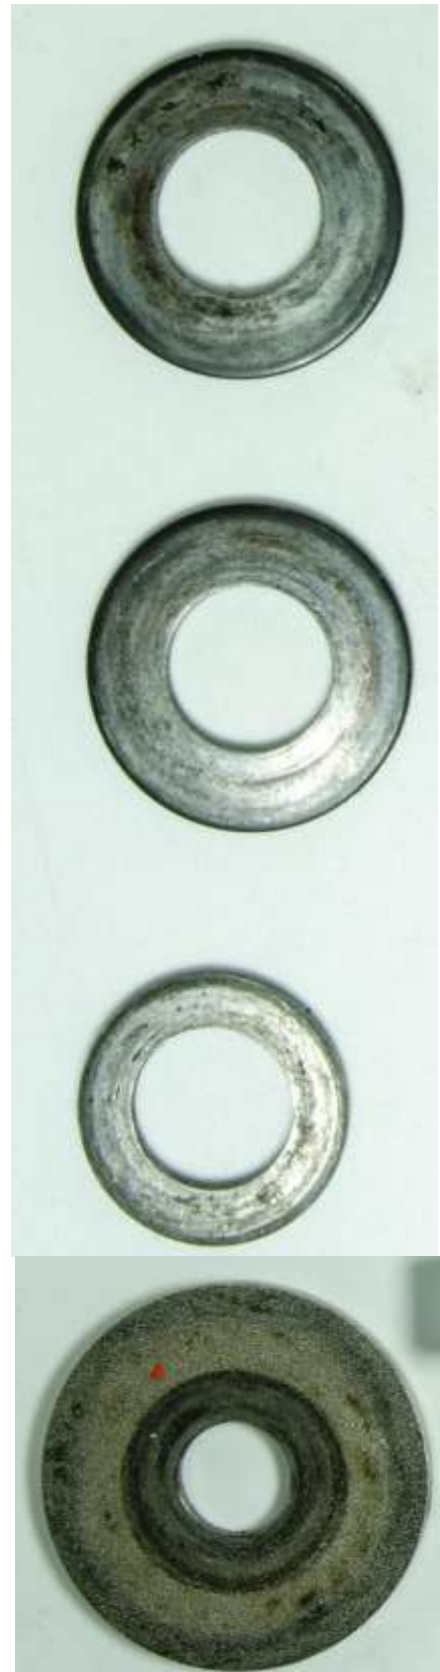
Шайбы находятся в удовлетворительном техническом состоянии (рис. 8).

Рис. 8. Виды (а, б) шайб резьбового соединения шпильки шкворня с двух сторон, соответственно.

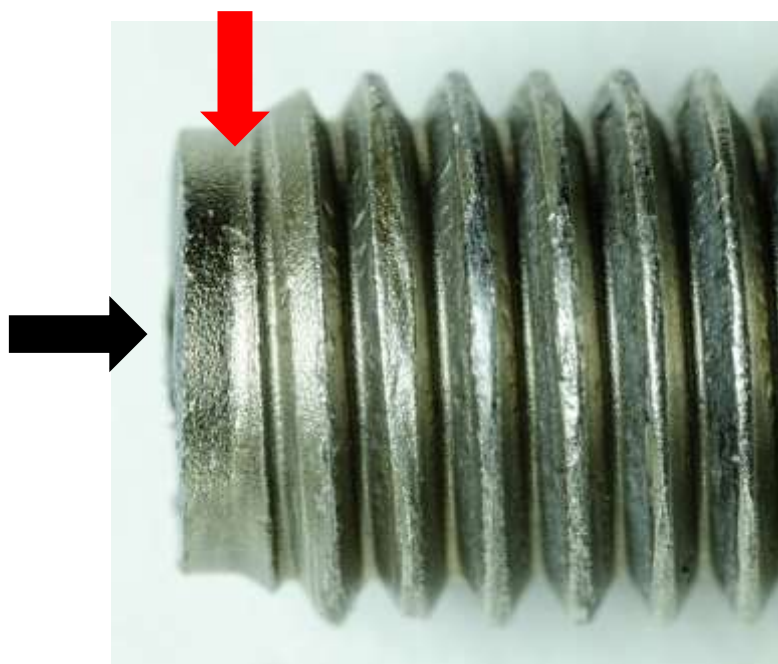
**Зона разрушения** шпильки расположена на небольшом удалении от резьбы (рис. 9). Поверхность излома имеет однородную шероховатость с незначительной зоной долома (рис. 10). Направление полуэллиптических линий продвижения трещины (навстречу друг другу) указывает на усталостное разрушение от двустороннего изгиба. Незначительная зона долома указывает на низкий уровень напряжения при росте трещин.

Рис. 9. Вид резьбы разрушенной шпильки при поступлении на исследование. Черной стрелкой показано сечение разрушения, красной – последний виток резьбы.

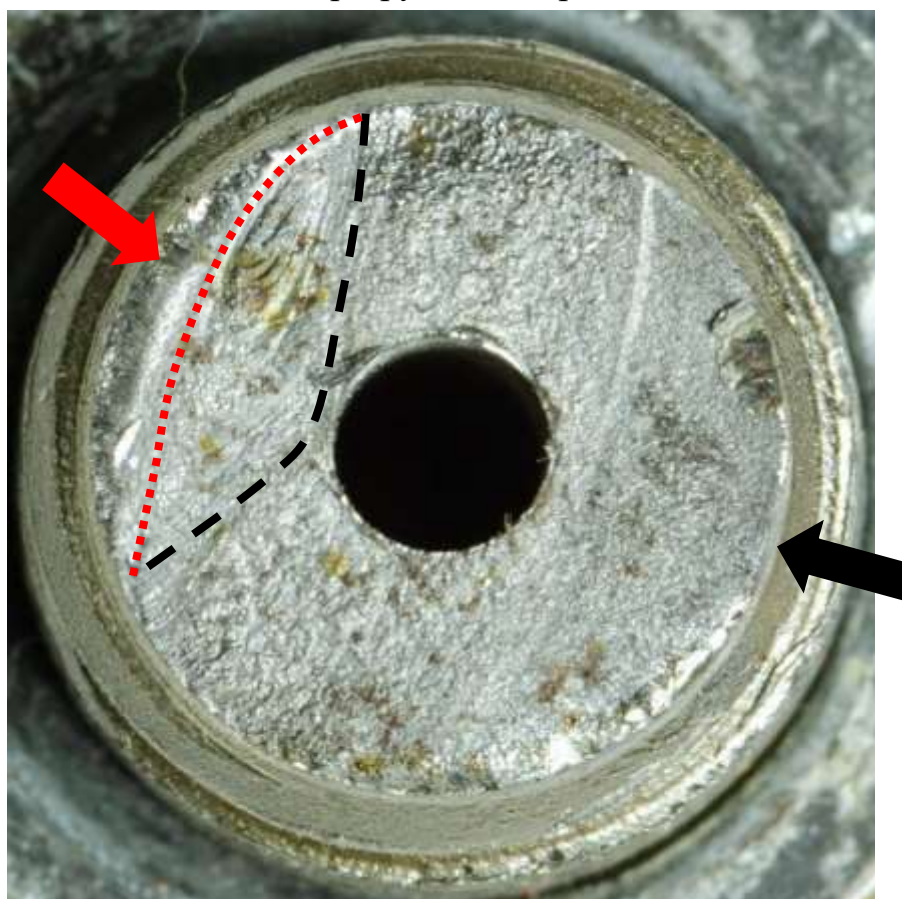
Рис. 10. Вид излома шпильки шкворня при поступлении на исследование. Черной стрелкой указан очаг магистрального усталостного разрушения и черным пунктиром его граница. Красной стрелкой показан очаг вторичной усталостной трещины и красными точками обозначена граница вторичного разрушения. Зона между красными точками и черным пунктиром – зона долома.

По результатам выполненного исследования сформировано заключение о том, что разрушение шпильки шкворня оси крепления поворотной вилки колеса передней опоры шасси p/n D44-3223-10\_03MOD самолета DA-40NG RA-02641 имеет усталостный характер и произошло в результате отсутствия достаточного осевого усилия от затяжки гайки, стягивающей пакет деталей поворотной вилки передней опоры шасси.

В целях предотвращения случаев разрушения шпилек шкворня передней опоры шасси p/n D44-3223-10\_03MOD самолетов типа DA-40 предприятию разработчику было рекомендовано (заключение от 09.10.2024 № 10400-И/103) разработать мероприятия по исключению сборки поворотной вилки передней опоры с недостаточным осевым усилием в резьбовом соединении.

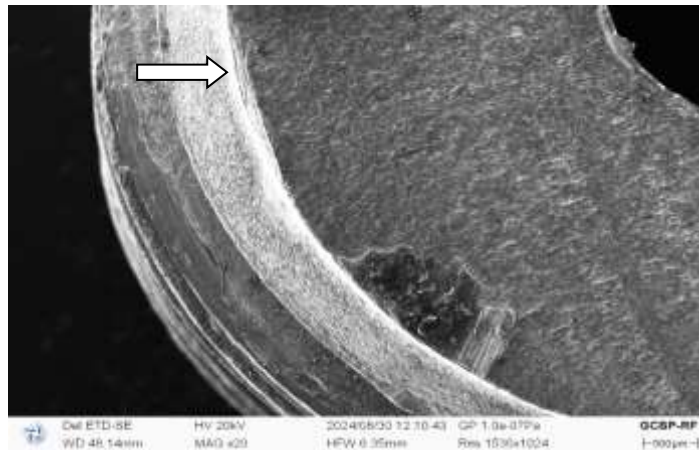
**Фрактографическое** исследование шпильки, проведенное с помощью растрового электронного микроскопа NT4000L фирмы Ciqtek, показало, что зарождение разрушения произошло на небольшом удалении от резьбы (рис. 11).

Рис. 11. Вид излома шпильки с указанием места расположения замкнутого очага разрушения.

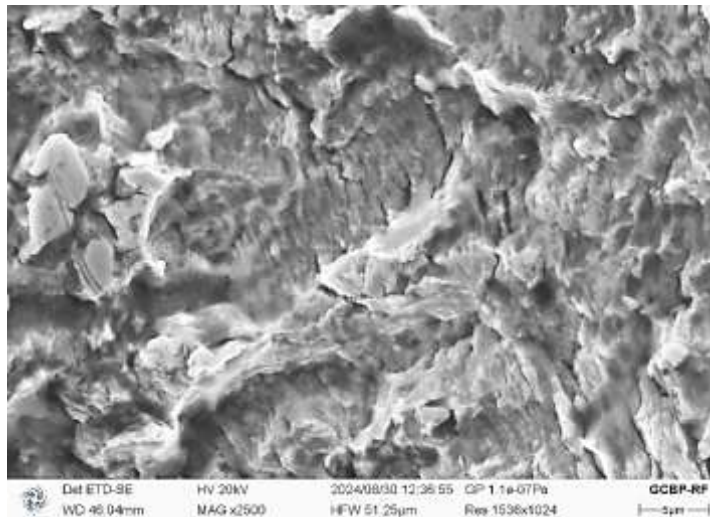
По направлению развития трещины сформирован однородный рельеф излома с усталостными бороздками (рис. 12), шаг которых почти не меняется вплоть до зоны долома.

Рис. 12. Вид участка излома с выраженными усталостными бороздками.

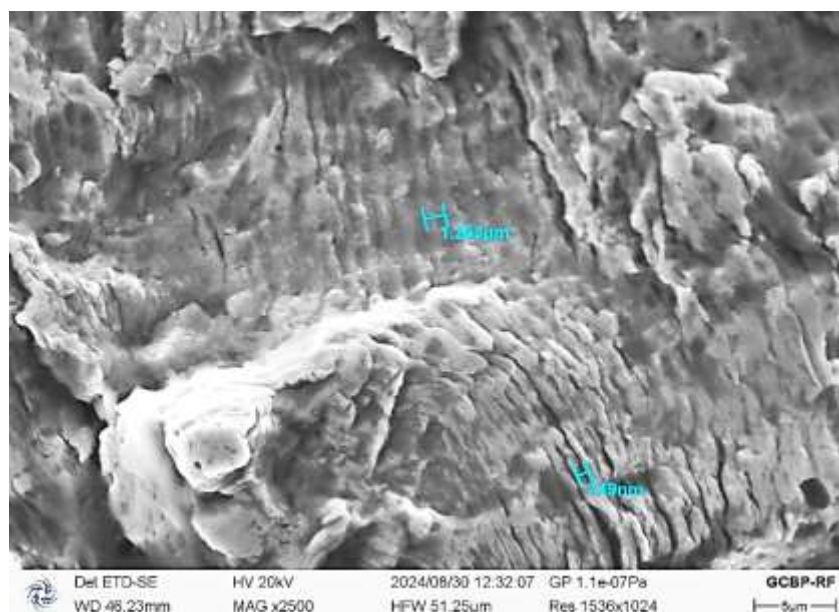
Проведённые измерения шага усталостных бороздок показали, что его величина находится в интервале 0,6 – 1,3 мкм (рис. 13).

Рис. 13. Участок излома с измеренным шагом усталостных бороздок 1,263 мкм и 0,749 мкм.

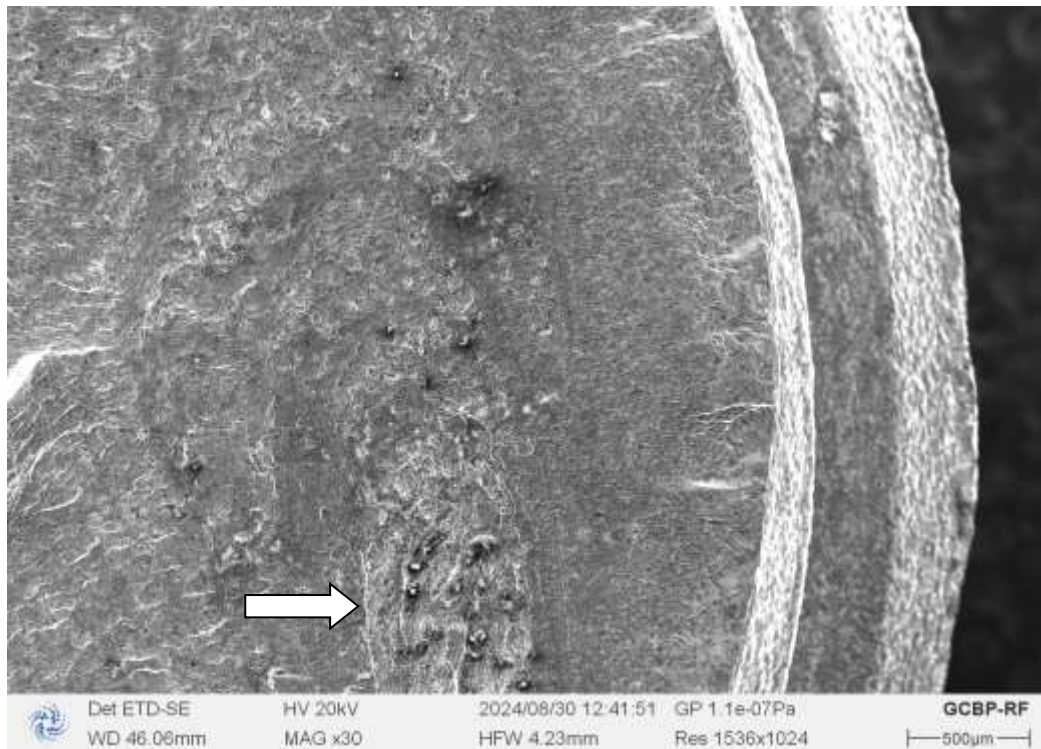
Зона окончательного разрушения шпильки имеет эллипсоидную форму и свидетельствует о том, что навстречу основной трещине двигалась вторичная трещина с противоположной стороны шпильки (рис. 14).

Рис. 14. Вид участка излома с зоной долома (указана стрелкой) и каскада ступенек (справа по поверхности шпильки), являющихся очагами зарождения вторичной трещины.

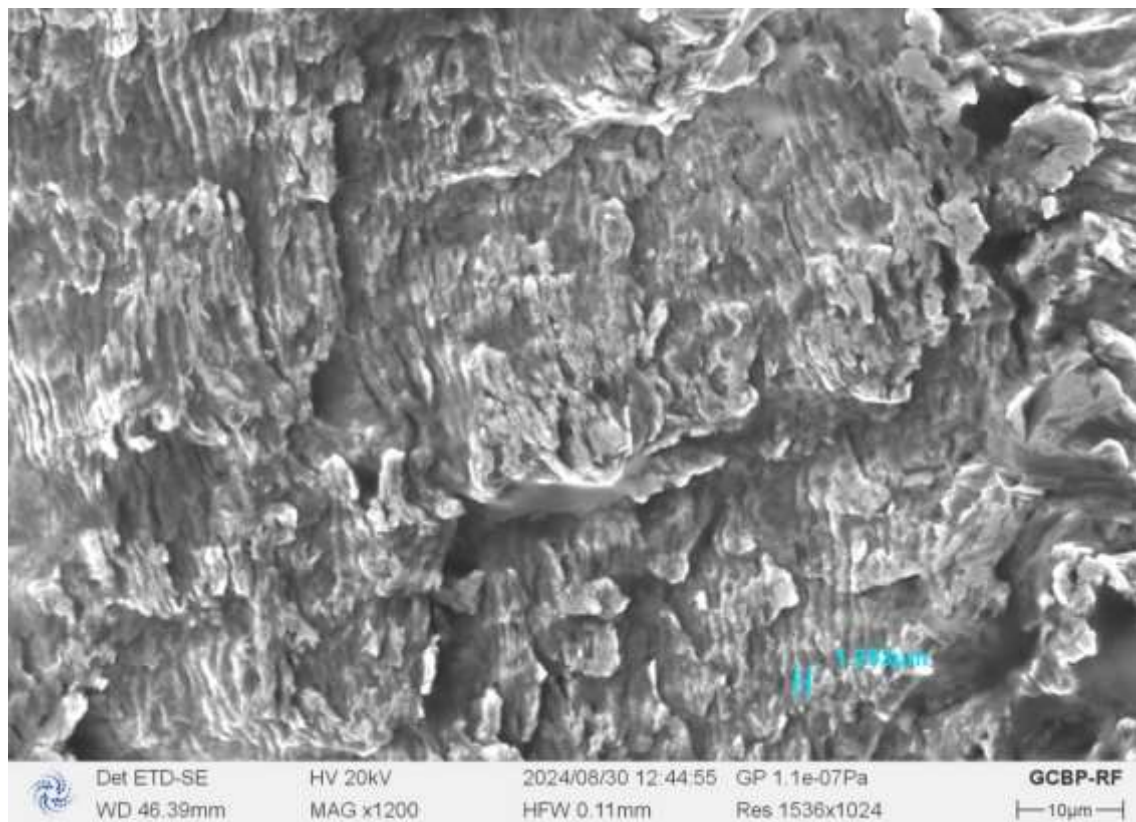
На участке излома, сформированном при распространении встречной трещины от вторичного очага, также сформированы усталостные бороздки шагом более одного микрона (рис. 15).

Рис. 15. Вид участка излома, сформированного от вторичного очага, с блоком усталостных бороздок с шагом около 1,253 мкм.

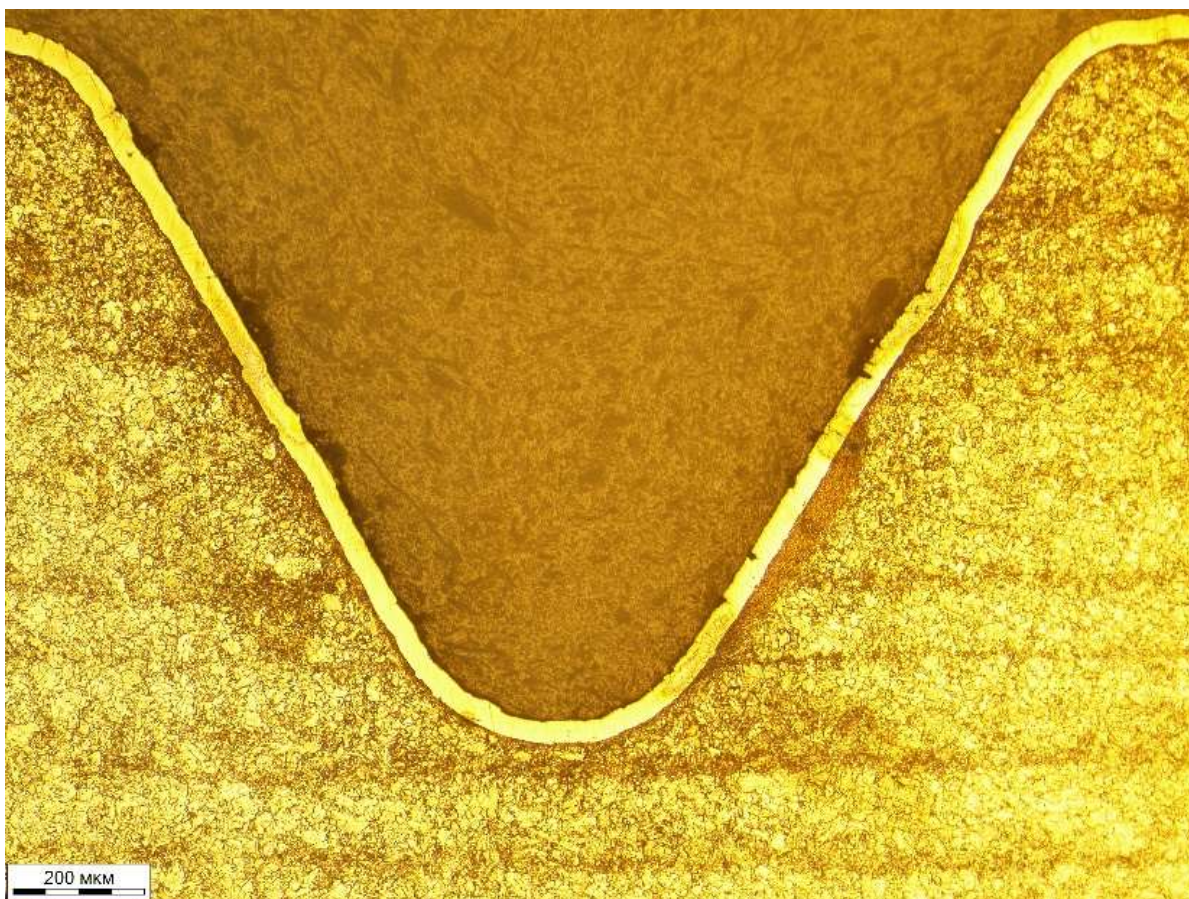
**Металлографический анализ** материала шпильки показал, что на всей поверхности резьбы нанесено защитное покрытие (рис. 16). Трещины в зоне резьбы отсутствуют. Микроструктура материала шпильки в зоне очага разрушения (рис. 17) и на удалении от него (рис. 18) схожа. Дефекты металлургического происхождения отсутствуют.

Рис. 16. Вид участка резьбы шпильки с нанесенным защитным покрытием.

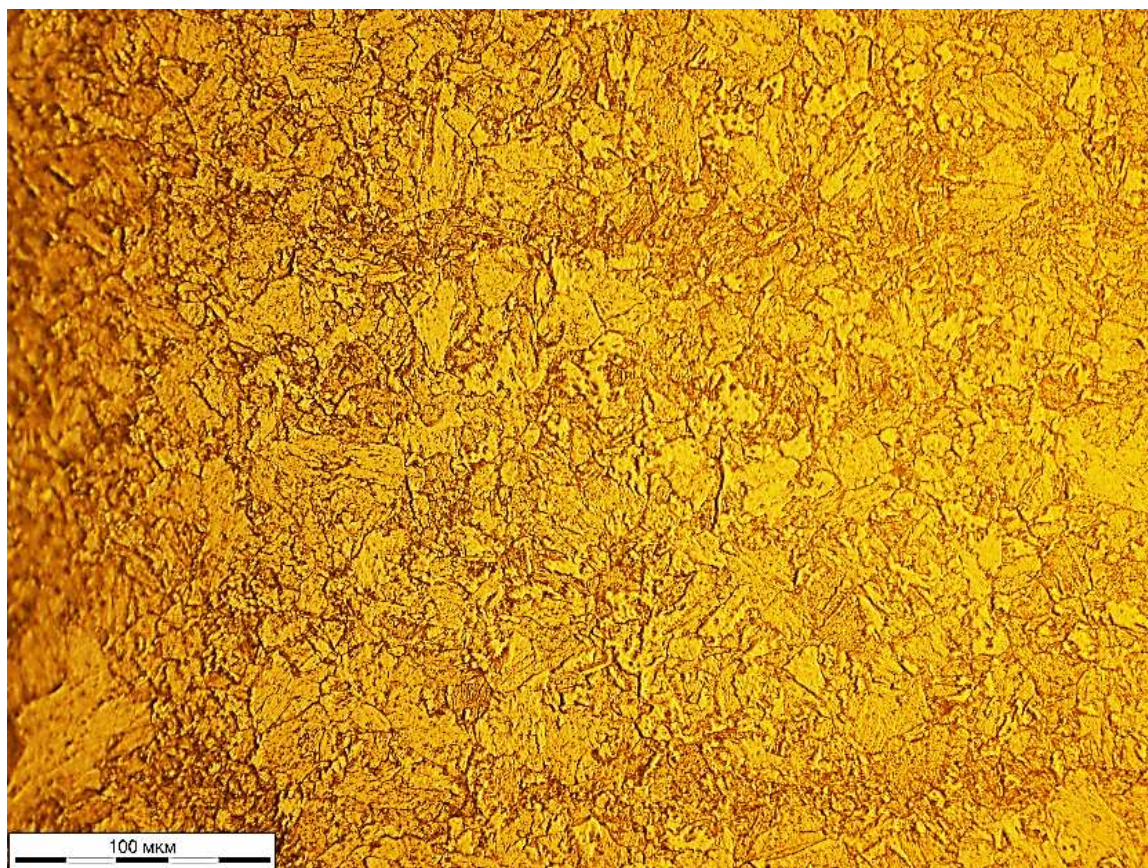
Рис. 17. Вид микроструктуры материала шпилька в зоне разрушения.

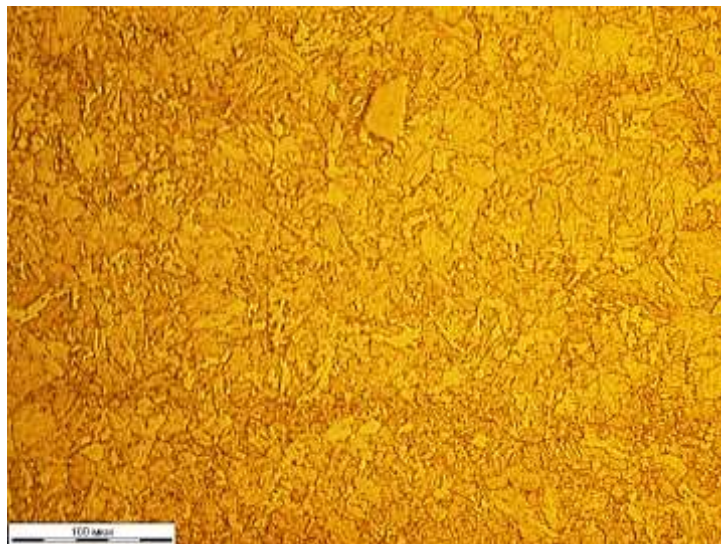
Рис. 18. Вид микроструктуры материала шпильки на удалении от зоны разрушения.

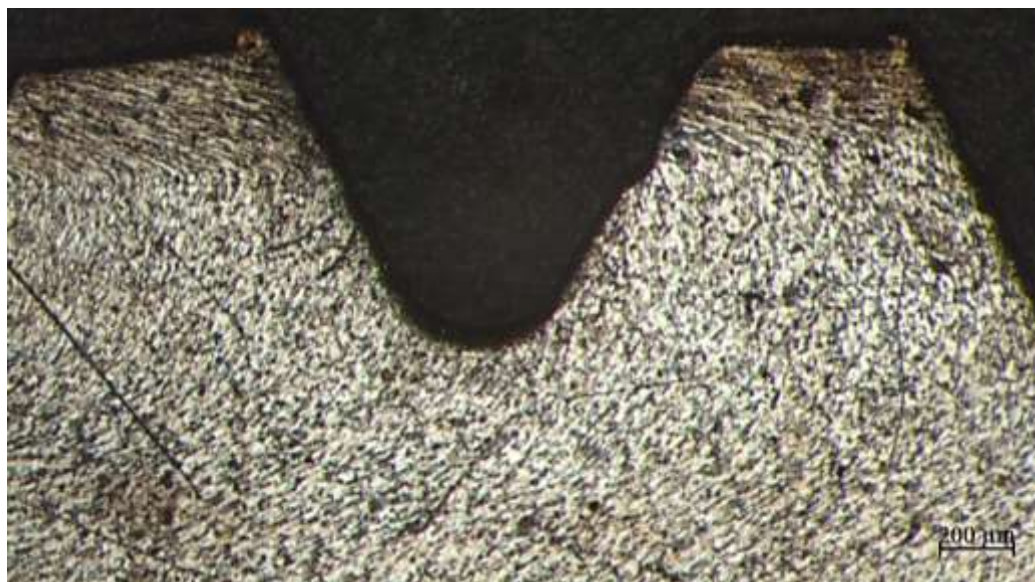
Витки резьбы гайки шпильки находятся в удовлетворительном техническом состоянии (рис. 19). Признаки работы с перекосом относительно сопряженной детали отсутствуют. Микроструктура материала гайки представлена на рисунке 20.

Рис. 19. Вид витков резьбы гайки шпильки шкворня.

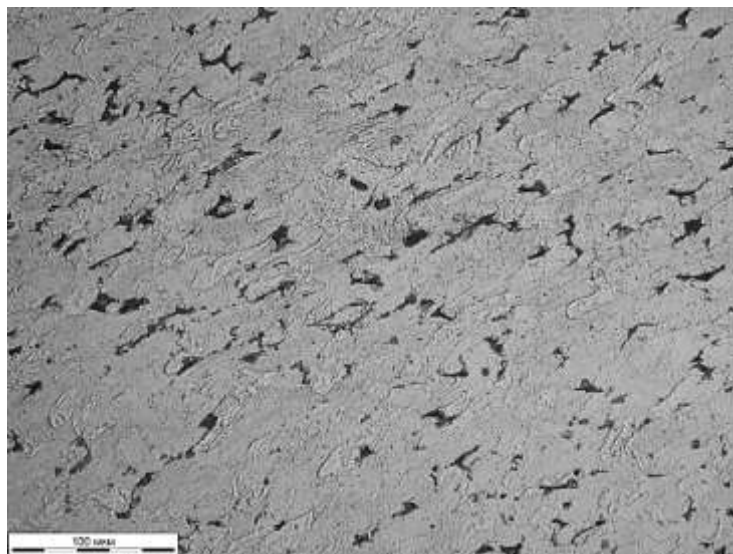
Рис. 20. Вид микроструктуры гайки шпильки шкворня.
