**О результатах исследования демпфера р/п 4F6220V00251 серийный номер MCR 00541 лопасти несущего винта вертолета Agusta AW-189 RA-01685**

В Авиарегистр России поступил на исследование разрушенный демпфер 4F6220V00251 серийный номер MCR 00541 лопасти несущего винта.

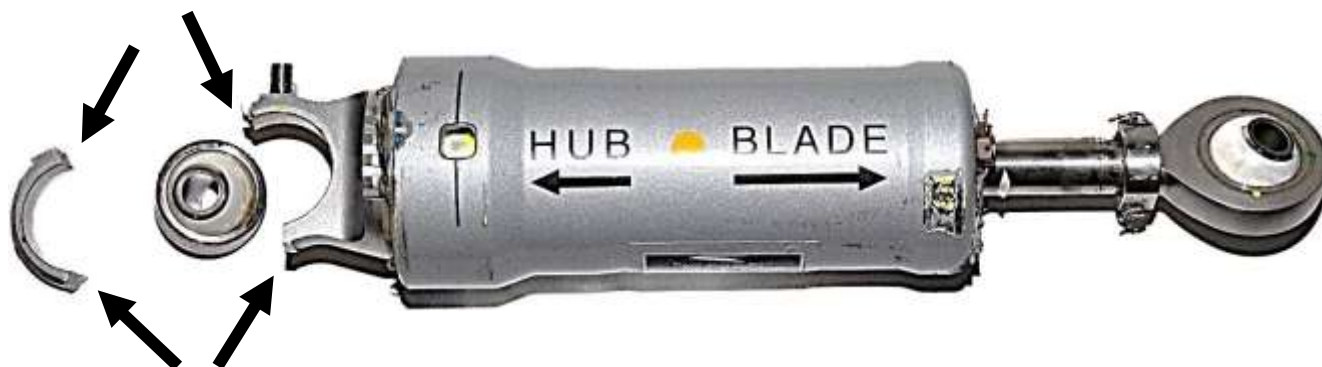
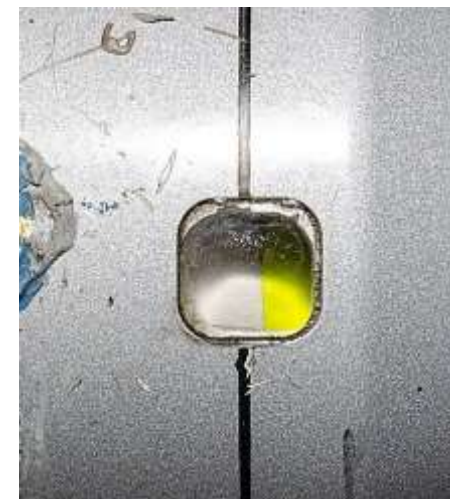
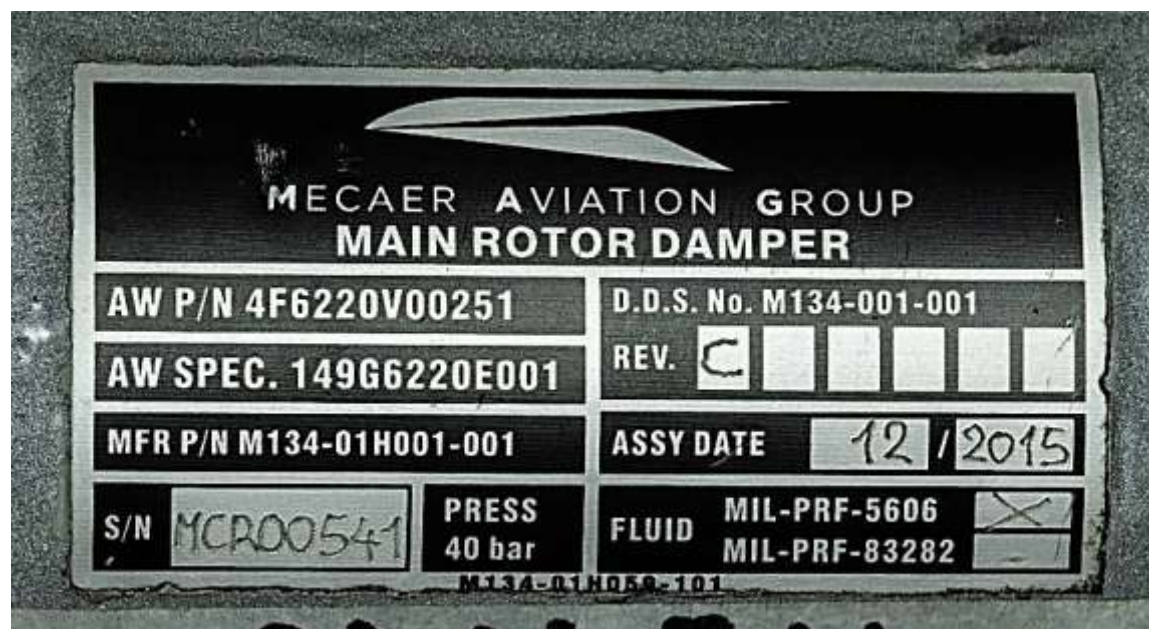
Виды демпфера P/N 4F6220V00251 сер. № MCR 000541 (а), этикетки (б), индикатора положения поршня (в) и контровки пробок сливного и заправочного отверстий со стороны цилиндра поршня (г) в состоянии поступления на исследование. Стрелками показаны разрушенные перемычки комлевой проушины.

Комлевая проушина гидродемпфера разрушена по двум перемычкам. На корпусе гидродемпфера имеются незначительные повреждения в виде сгруппированных царапин. На этикетке агрегата нанесены маркировки номеров, соответствующие заявленным в техническом задании. При поступлении на исследование на индикаторе положения поршня штока демпфера присутствуют две области – белого и желтого цвета. На проушине штока демпфера и на внешней обойме сферического подшипника смещения меток желтого, зеленого и синего цвета отсутствуют.

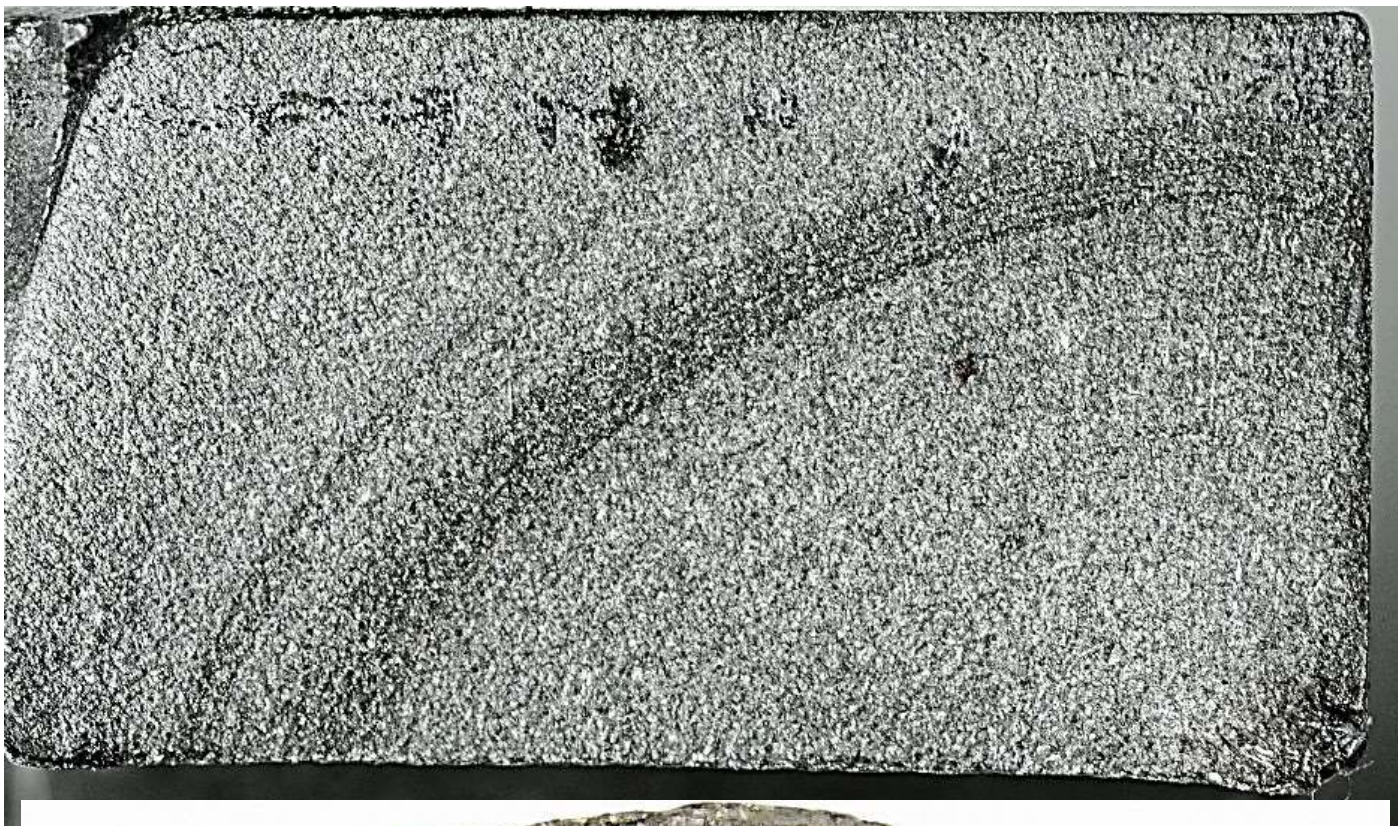
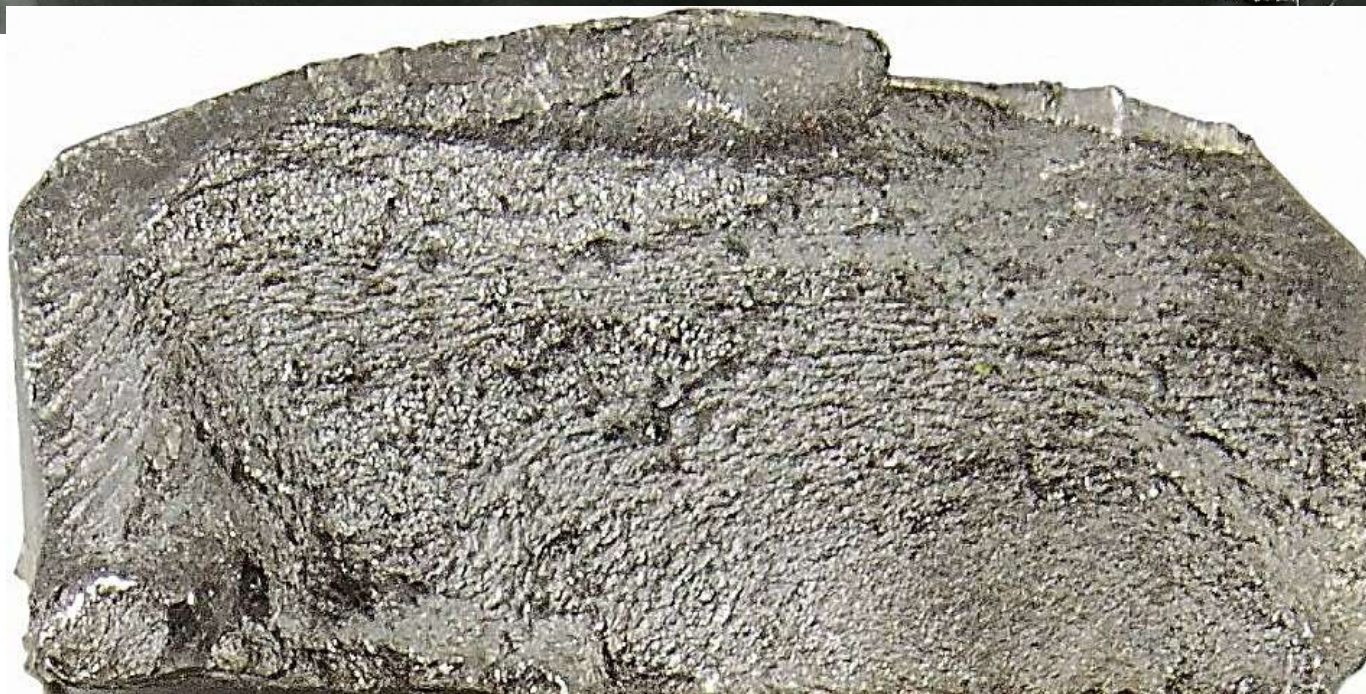
**Анализ изломов** перемычек проушины с применением бинокулярного микроскопа МБС-2 показал следующее. Разрушение обеих перемычек носит усталостный характер с очагами зарождения трещин у кромок отверстия в проушине под сферический подшипник, но с противоположных сторон. Об усталостном разрушении перемычек проушины свидетельствуют сглаженный рельеф с выраженными усталостными макролиниями продвижения трещин. Поверхность разрушения перемычки по сечению площадки у основания пальца имеет более сглаженный рельеф и следы окисления бурого цвета, наиболее выраженные на начальном участке развития трещины. Зона долома перемычки в этом сечении незначительная.

На второй перемычке зона усталостного развития существенно меньше и по размеру занимает не более 1% площади сечения разрушения. Остальная площадь разрушения представляет собой долом. На поверхности усталостного развития разрушения второй перемычки следы окисления отсутствуют.

Виды усталостных изломов  
перемычек  
проушины в зоне площадки у основания пальца и за пределами площадки у основания противоположного пальца.  
Расположение очагов зарождения усталостных трещин показано стрелками.  
Зона усталости на второй перемычке выделена пунктиром.

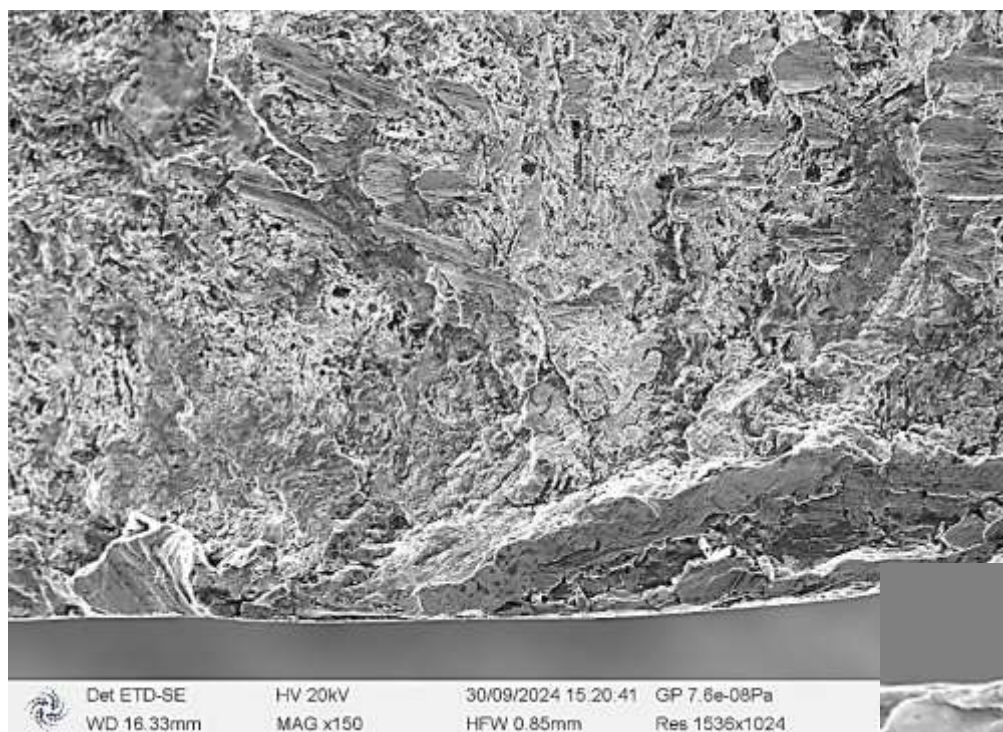
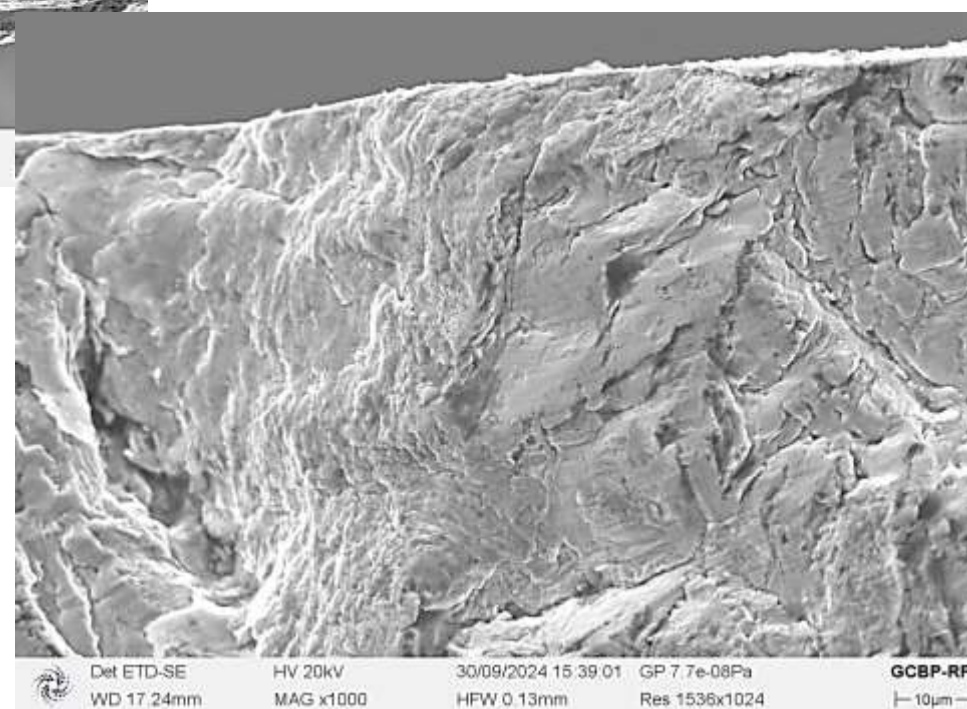
Виды конусообразной поверхности очагов зарождения усталостных трещин в изломе №1 (а) и в изломе №2 (б).

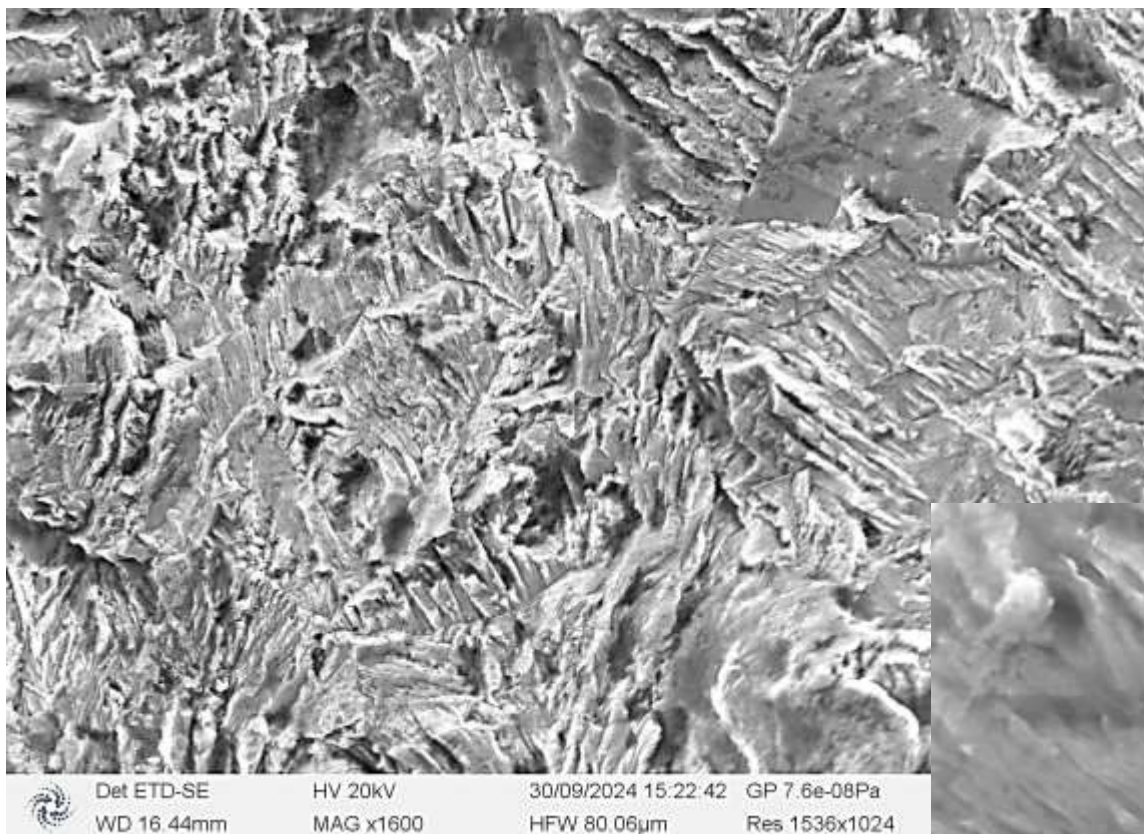
Виды строчечного  
рельефа излома №1.

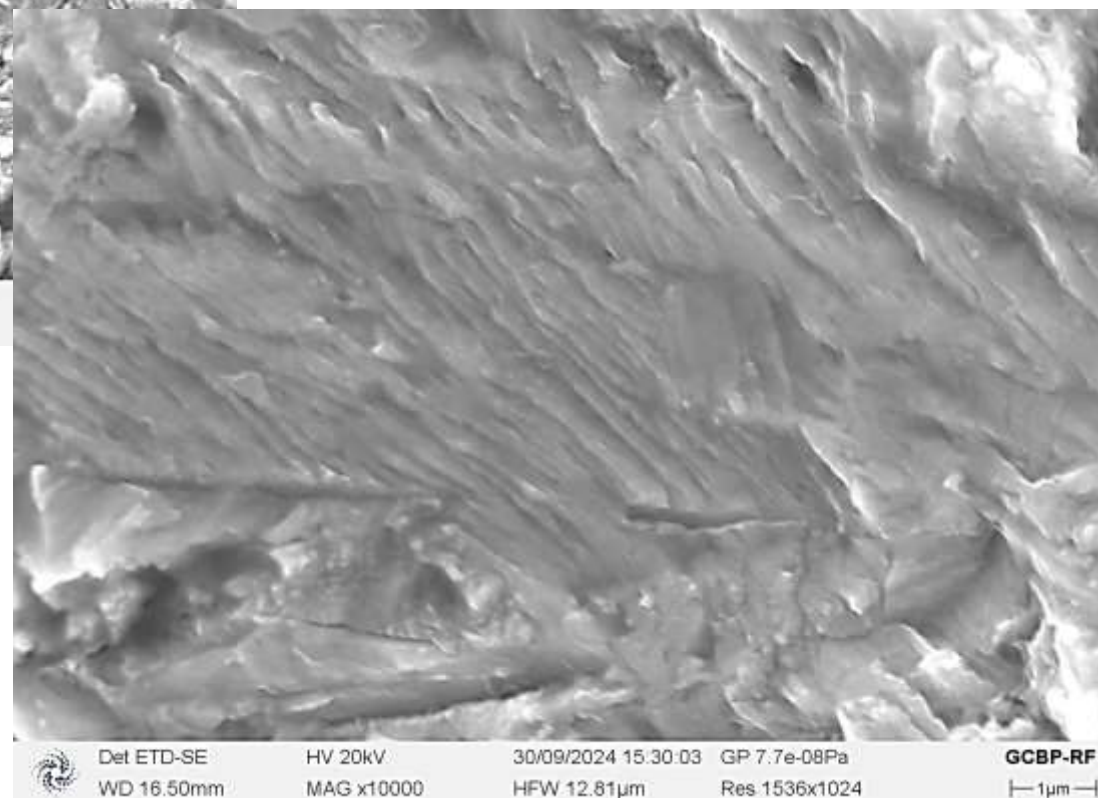
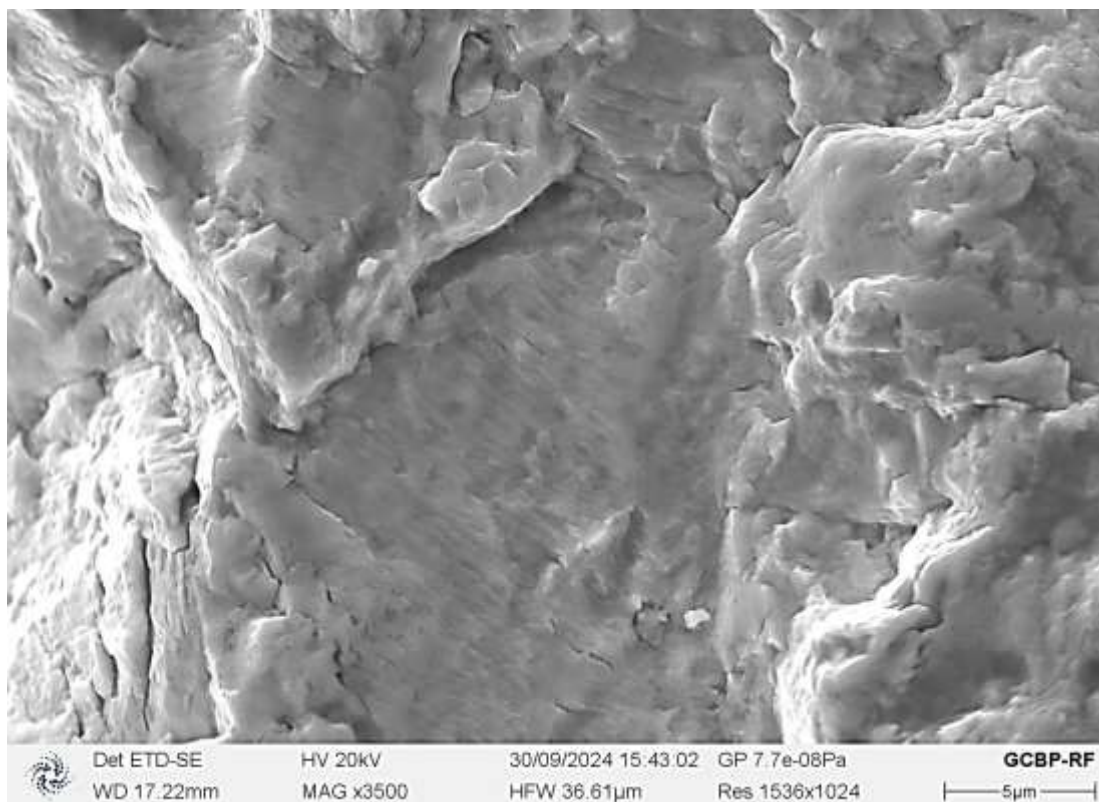
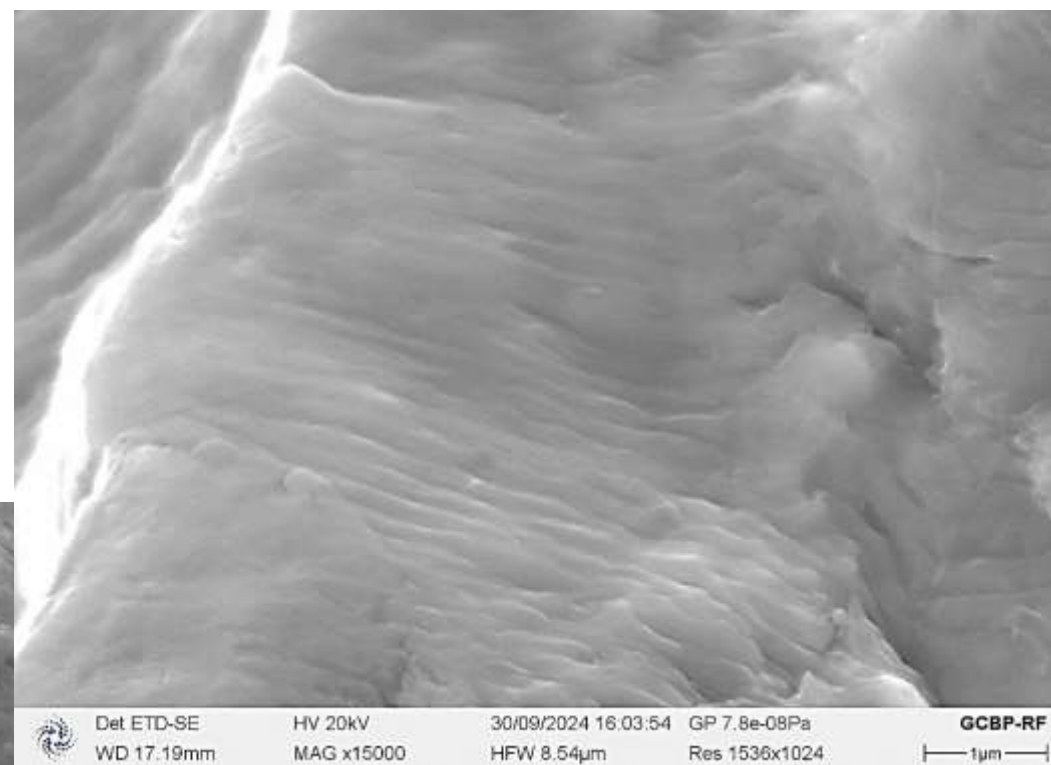
Виды рельефа с усталостными  
бороздками в изломе № 2.

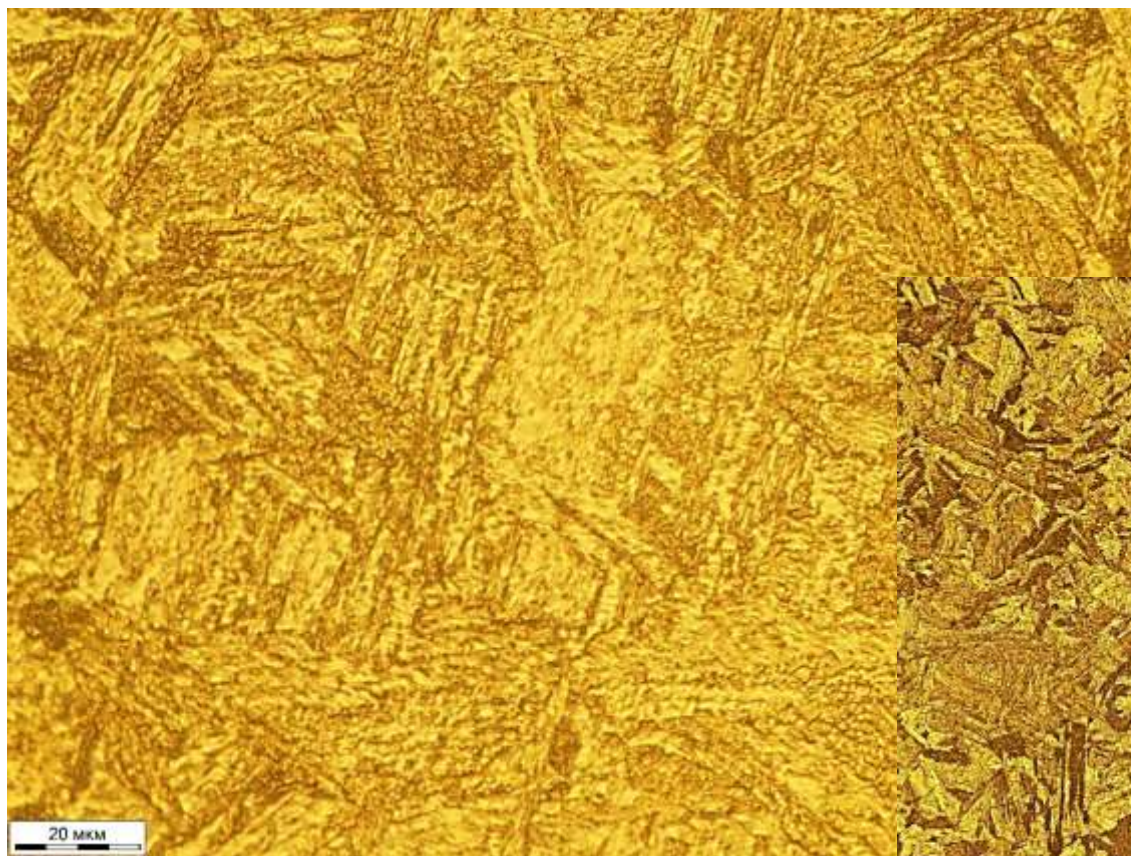
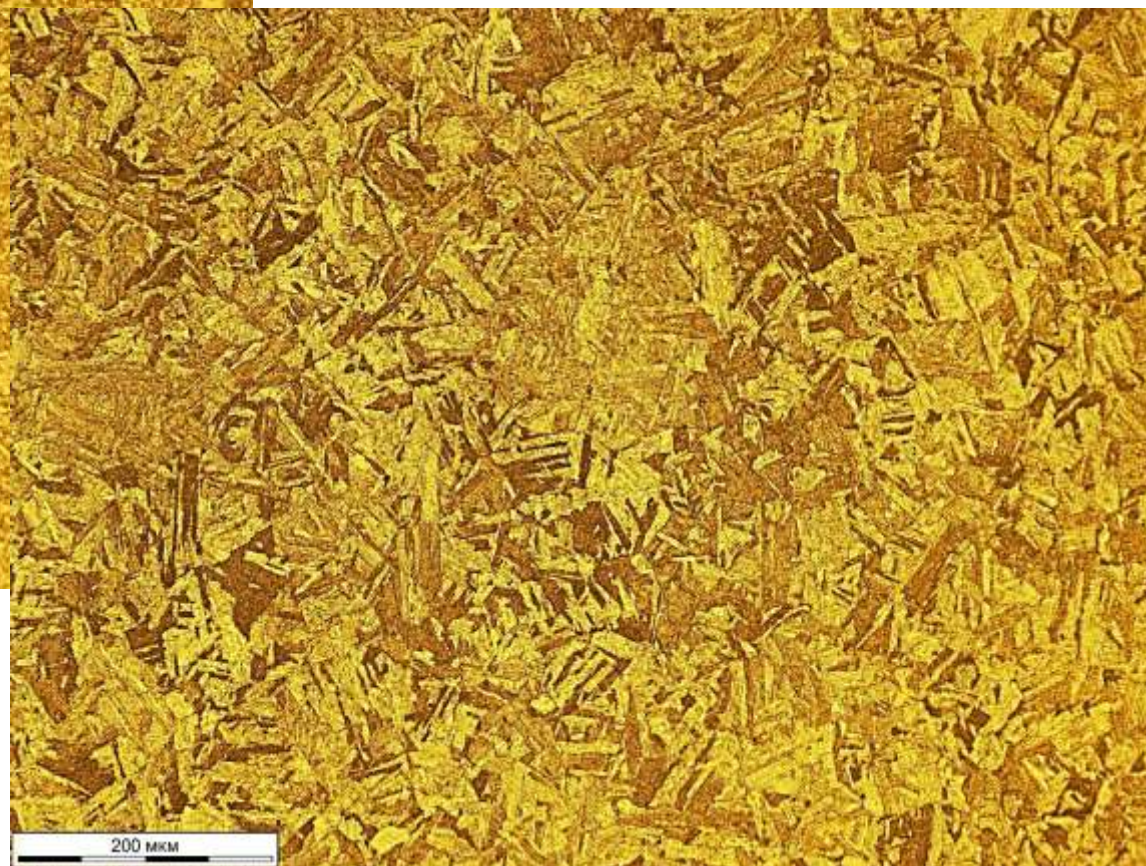
Виды микроструктуры материала разрушенной проушины при разном увеличении.

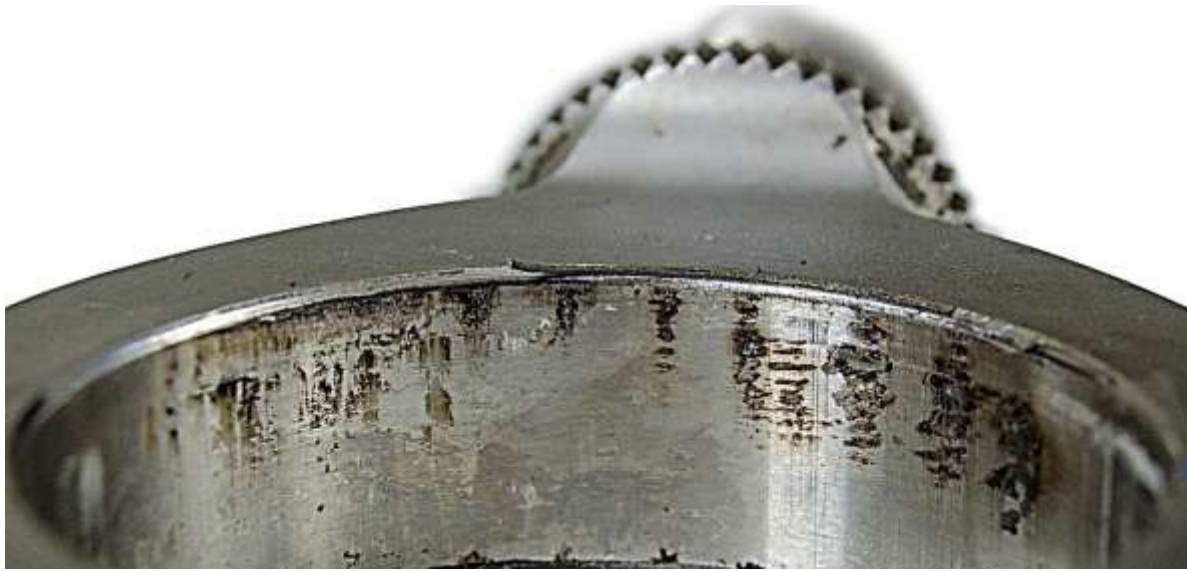
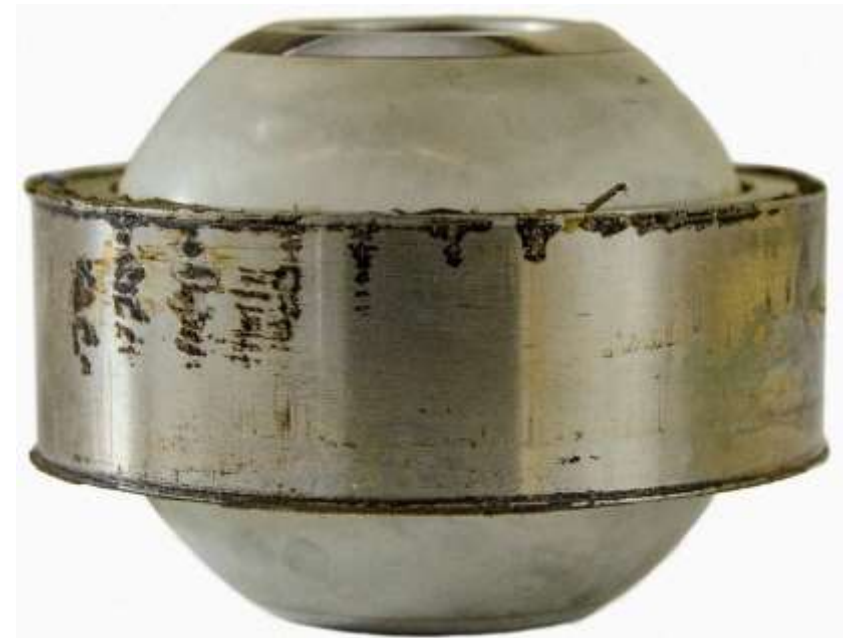
На посадочной поверхности разрушенной проушины под сферический подшипник имеются следы фреттинг-коррозионного повреждения материала в результате подвижности наружной обоймы сферического подшипника относительно посадочной поверхности. На посадочной поверхности наружной обоймы

Наличие фреттинг-коррозии на поверхностях обеих проушин демпфера указывает на то, что наружные кольца сферических подшипников в проушины были смонтированы некачественно и имели возможность микро перемещений вокруг оси.

Процесс фреттинг-коррозии обусловлен циклическим нагружением в зоне контакта поверхностей отверстий в проушинах и наружных кольцах сферических подшипников при их относительных перемещениях и связан, наиболее вероятно, с некачественной фиксацией указанных деталей при изготовлении.

Виды проушины штока демпфера после выпрессовки из нее сферического подшипника. Стрелками показаны фреттинг-коррозионные повреждения металла на посадочной поверхности проушины.

В целях обеспечения безопасности полетов вертолетов Agusta AW-139 было рекомендовано (заключение от 24.12.2024 № 10404-И/103) довести до сведения предприятия-поставщика демпферов 3G6220V01352 результаты настоящего исследования для разработки мероприятий по предупреждению усталостных разрушений их проушин и запросить рекомендации о порядке дальнейшей эксплуатации агрегатов.
