# **О причине образования трещин в рабочих лопатках первой ступени компрессора двигателей Д-18Т самолетов Ан-124-100**

Авиарегистр России, ГосЦентр Безопасности полетов

В Авиарегистр России на исследование поступили фрагменты рабочих лопаток первой ступени 218УТ0106001-04 компрессора высокого давления (КВД) двигателей Д-18Т №3871804800058РДН и № 3871802800035РДН с самолетов Ан-124-100.

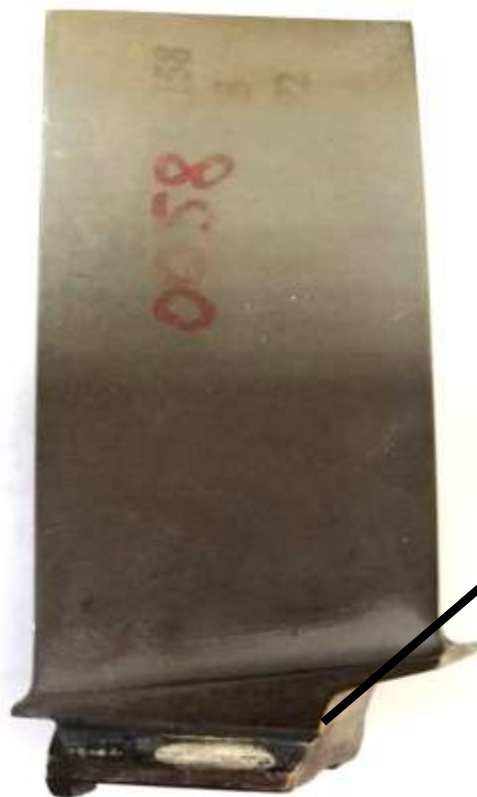
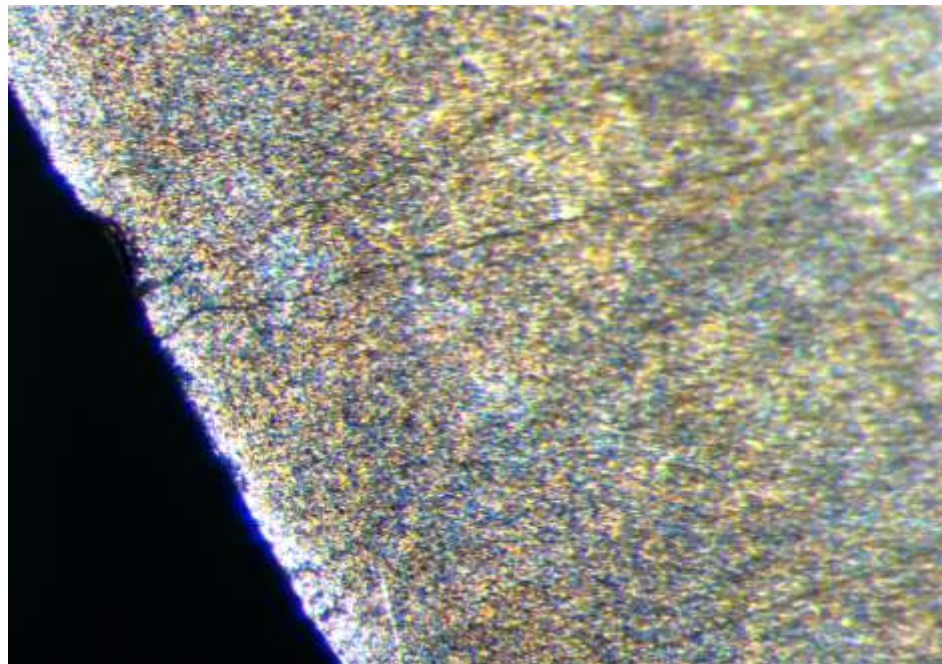
Вид лопатки двигателя Д-18Т № 3871804800058РДН  
с двумя трещинами в замковой части

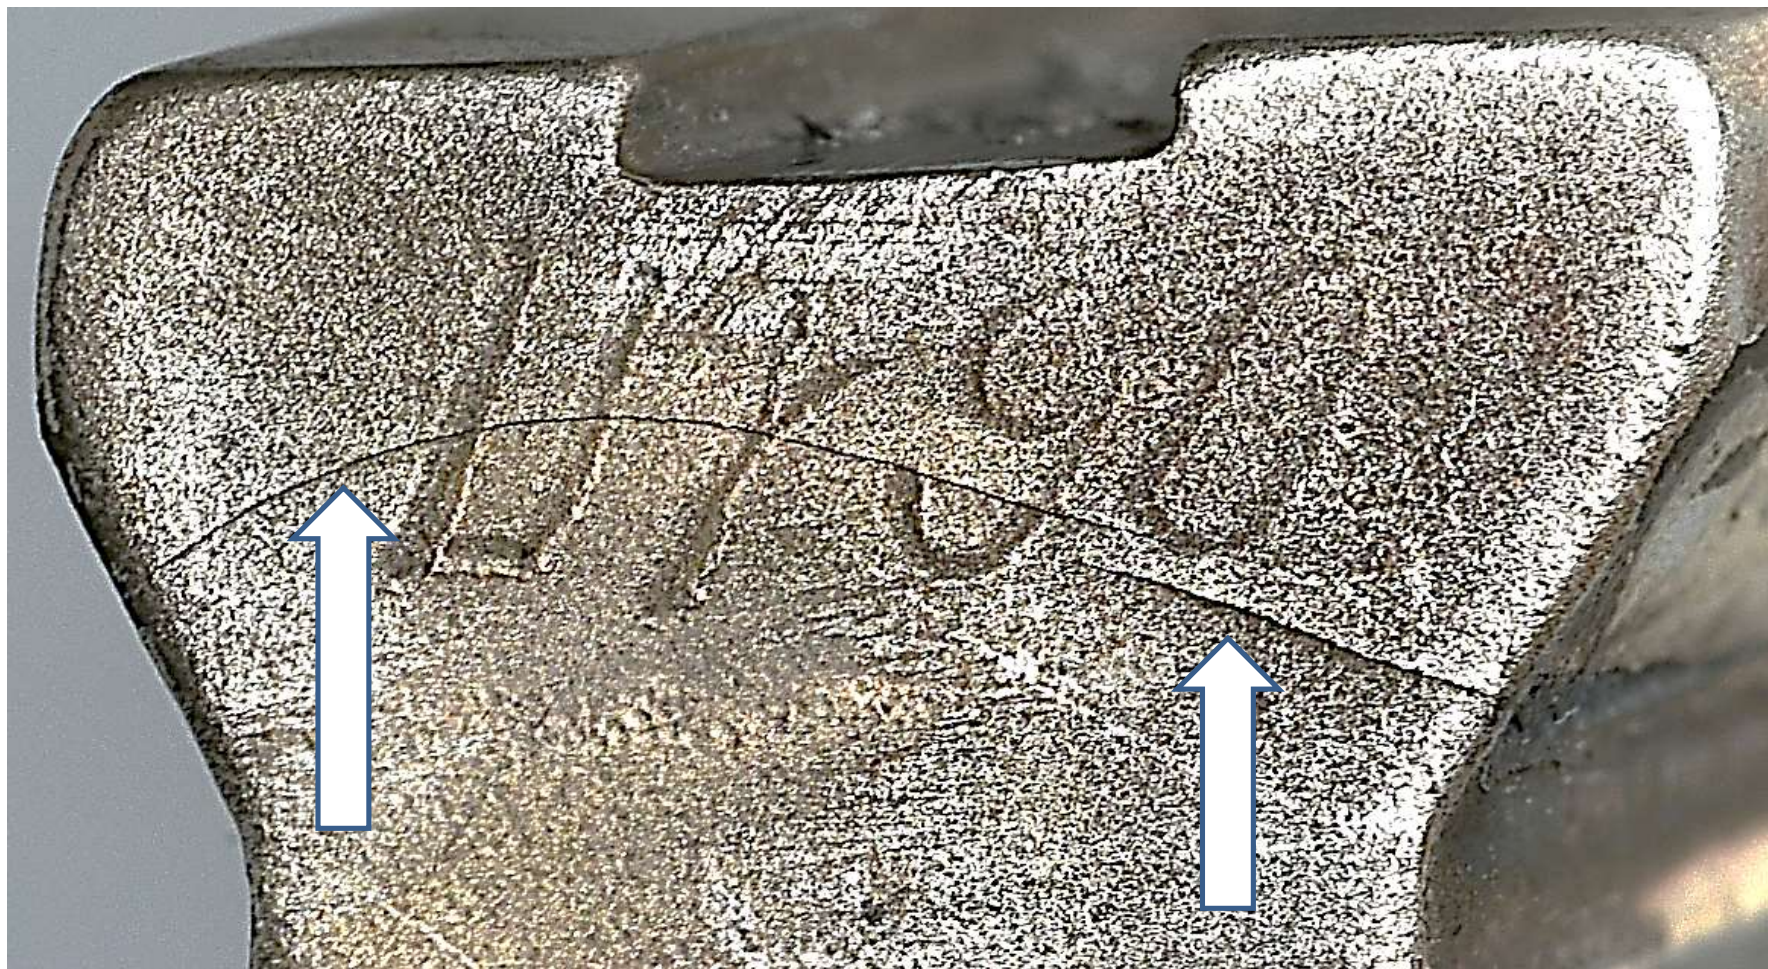
Вид торца замковой части лопатки двигателя  
№ 3871802800035РДН с трещинами.  
Трещины указаны стрелками

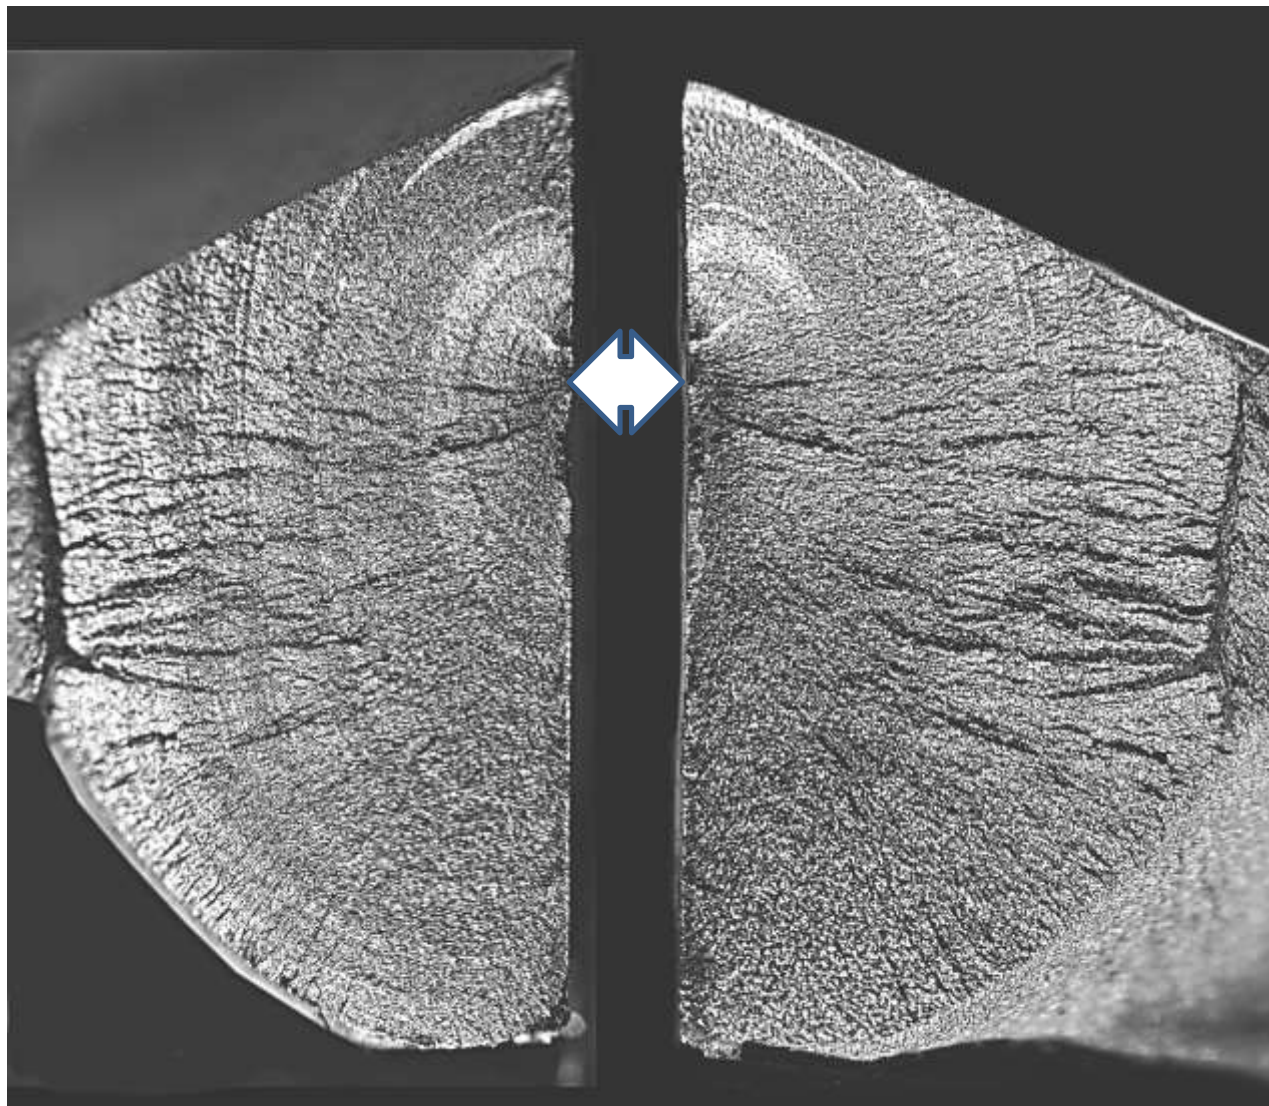
Вид ответных частей лопатки после вскрытия трещины  
двигателя № 3871802800035РДН.

Стрелкой указана очаговая зона разрушения

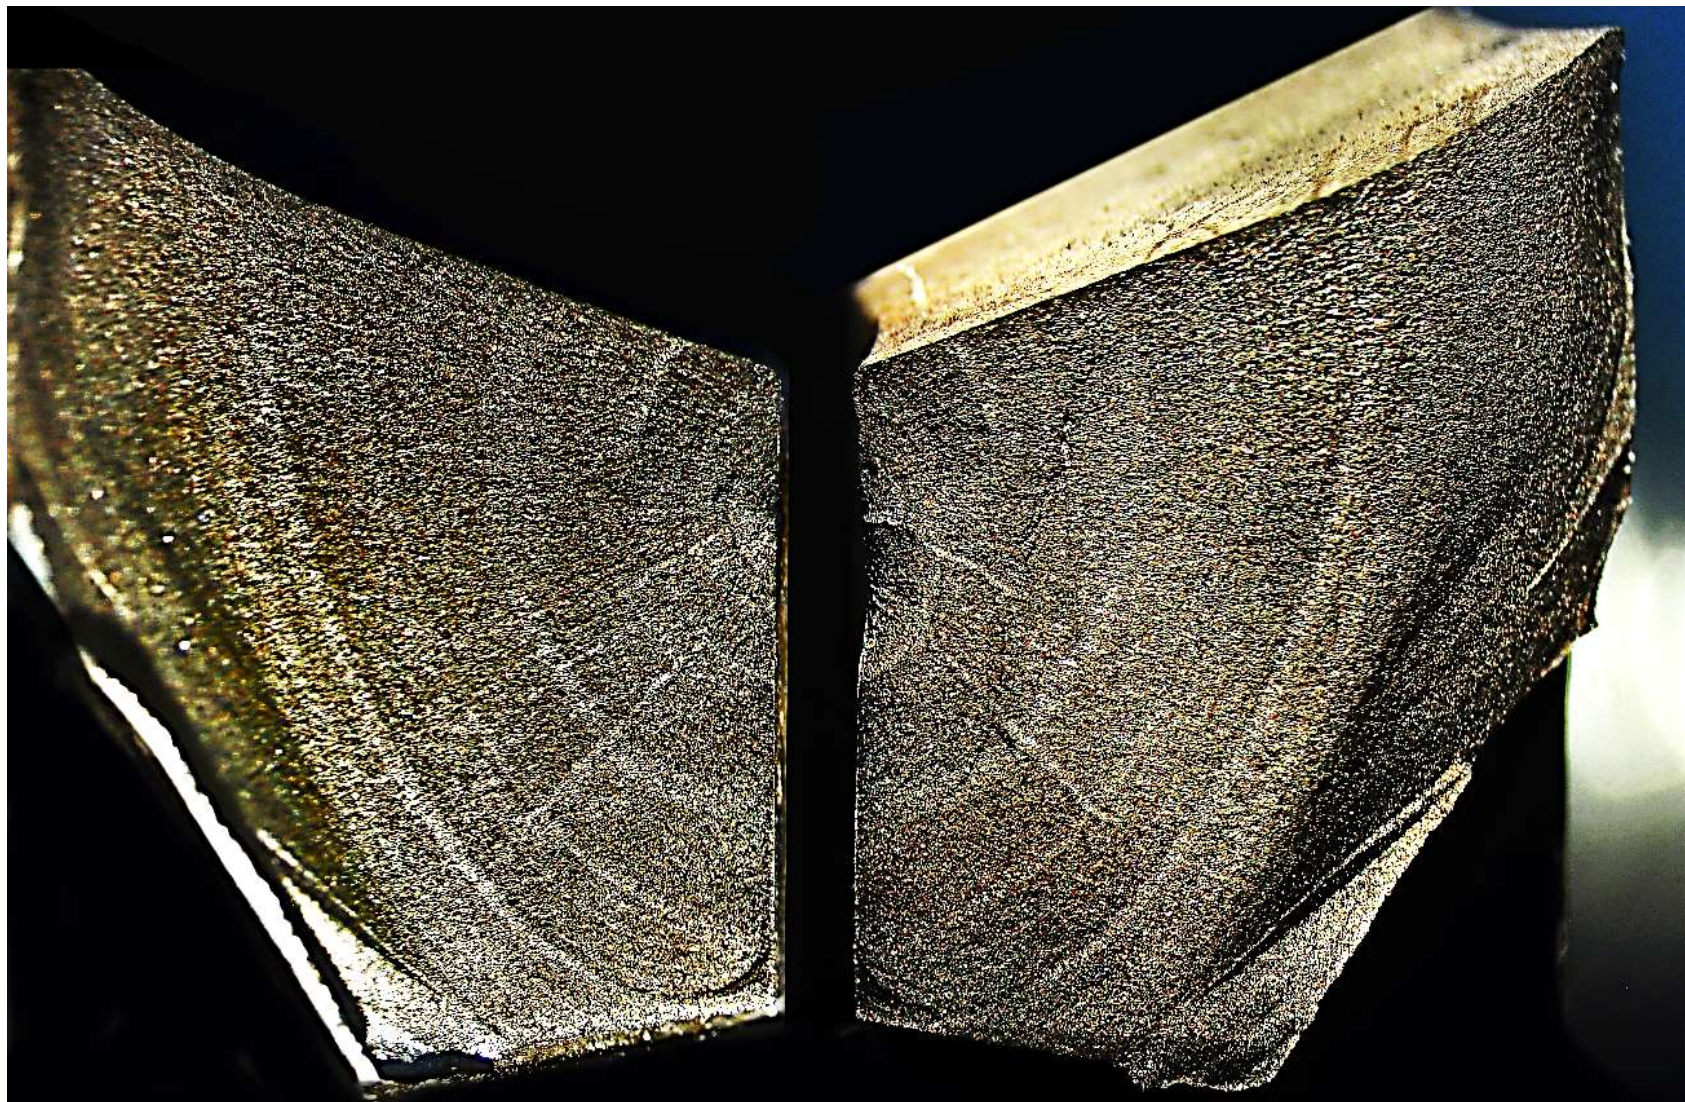
Вид изломов лопатки по вскрытой трещине  
двигателя № 3871804800035РДН

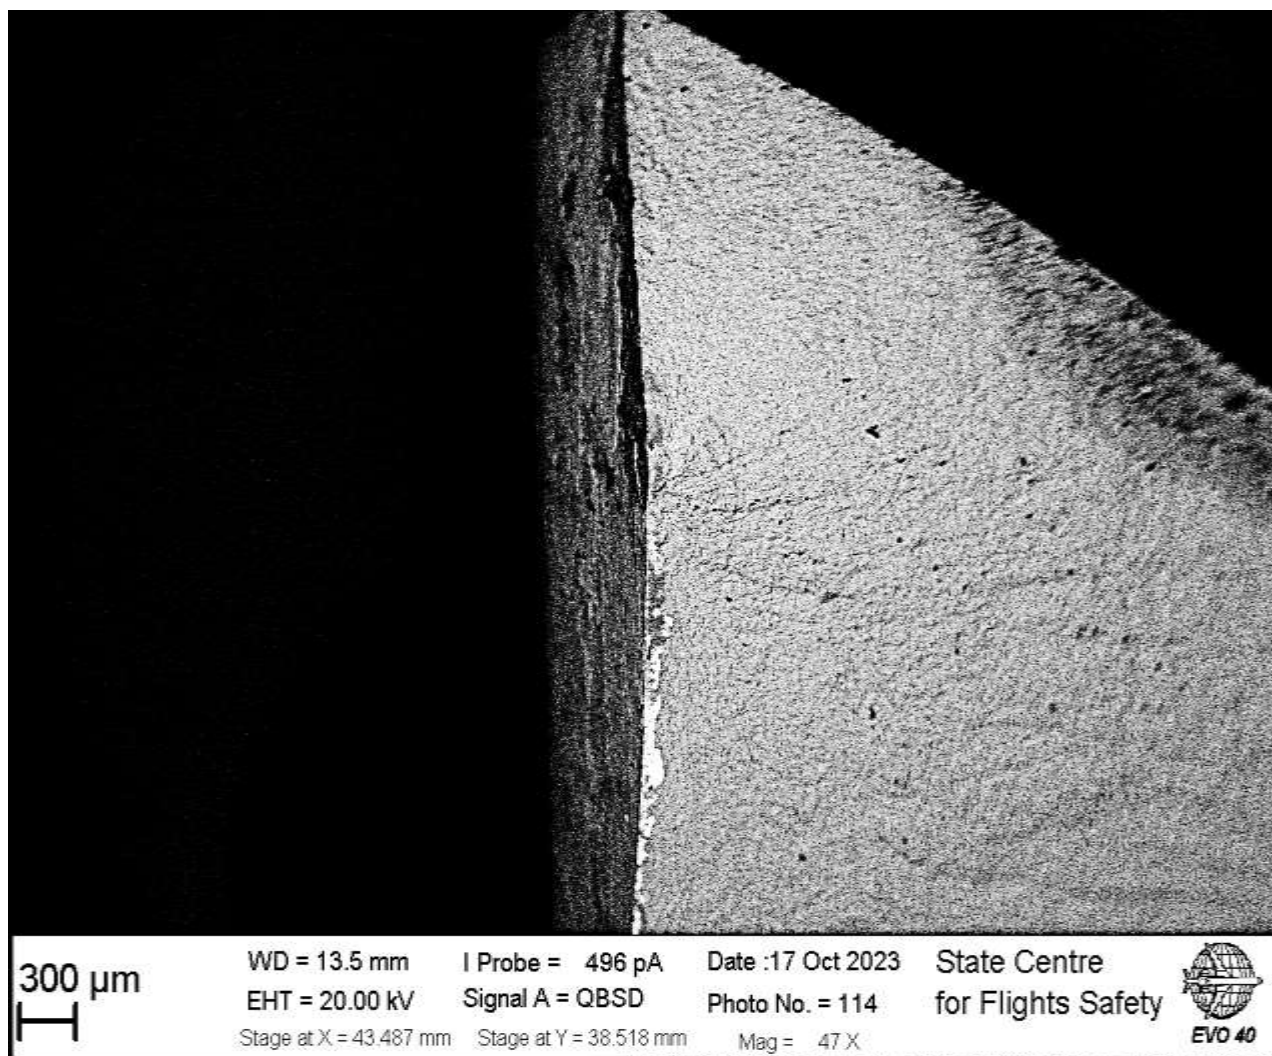
Вид излома лопатки дв. № 3871802800035РДН с протяжённой светлой зоной вдоль поверхности лопатки, выявленной при работе микроскопа в режиме обратно-отражённых электронов

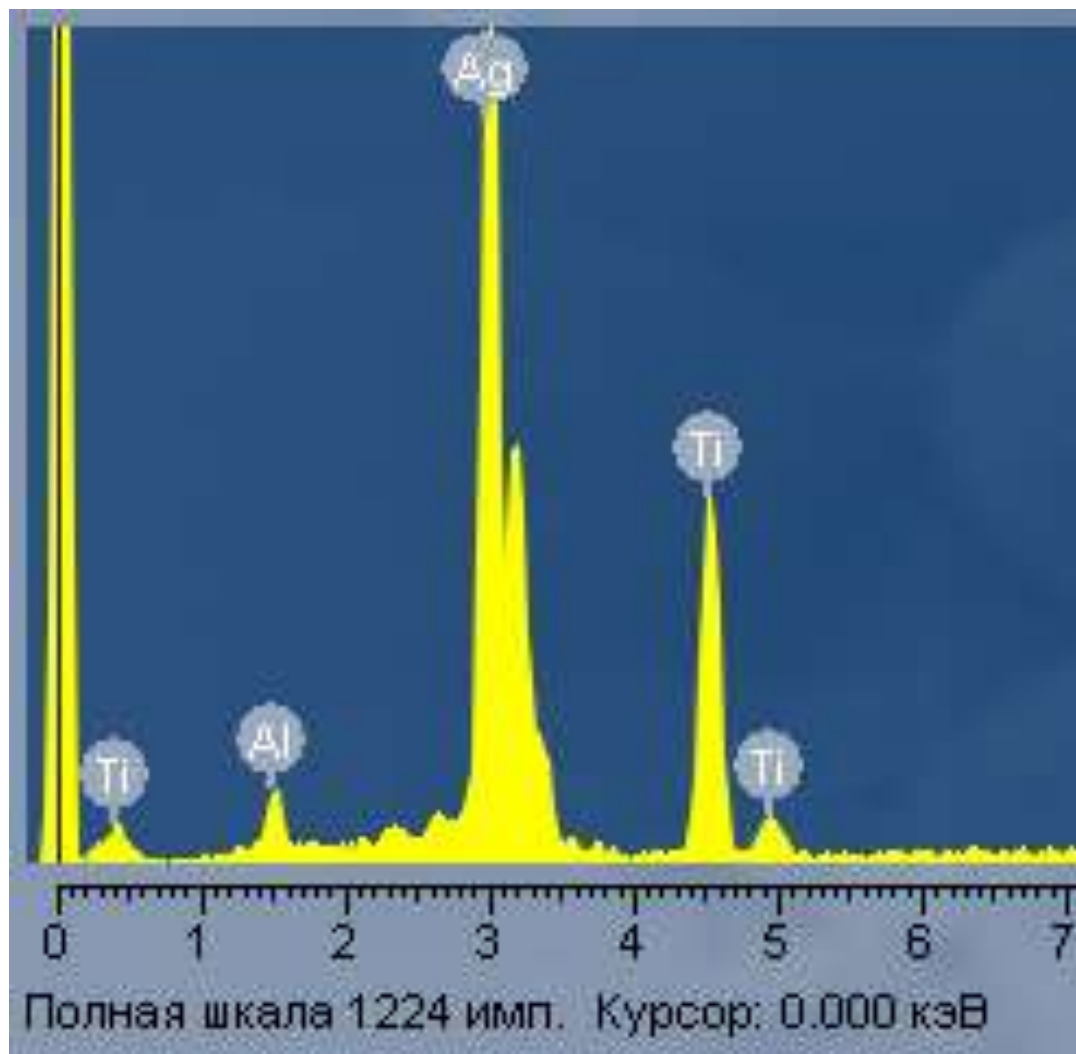
# Спектр распределения химических элементов в зоне нанесённого материала на основе Ag-серебра

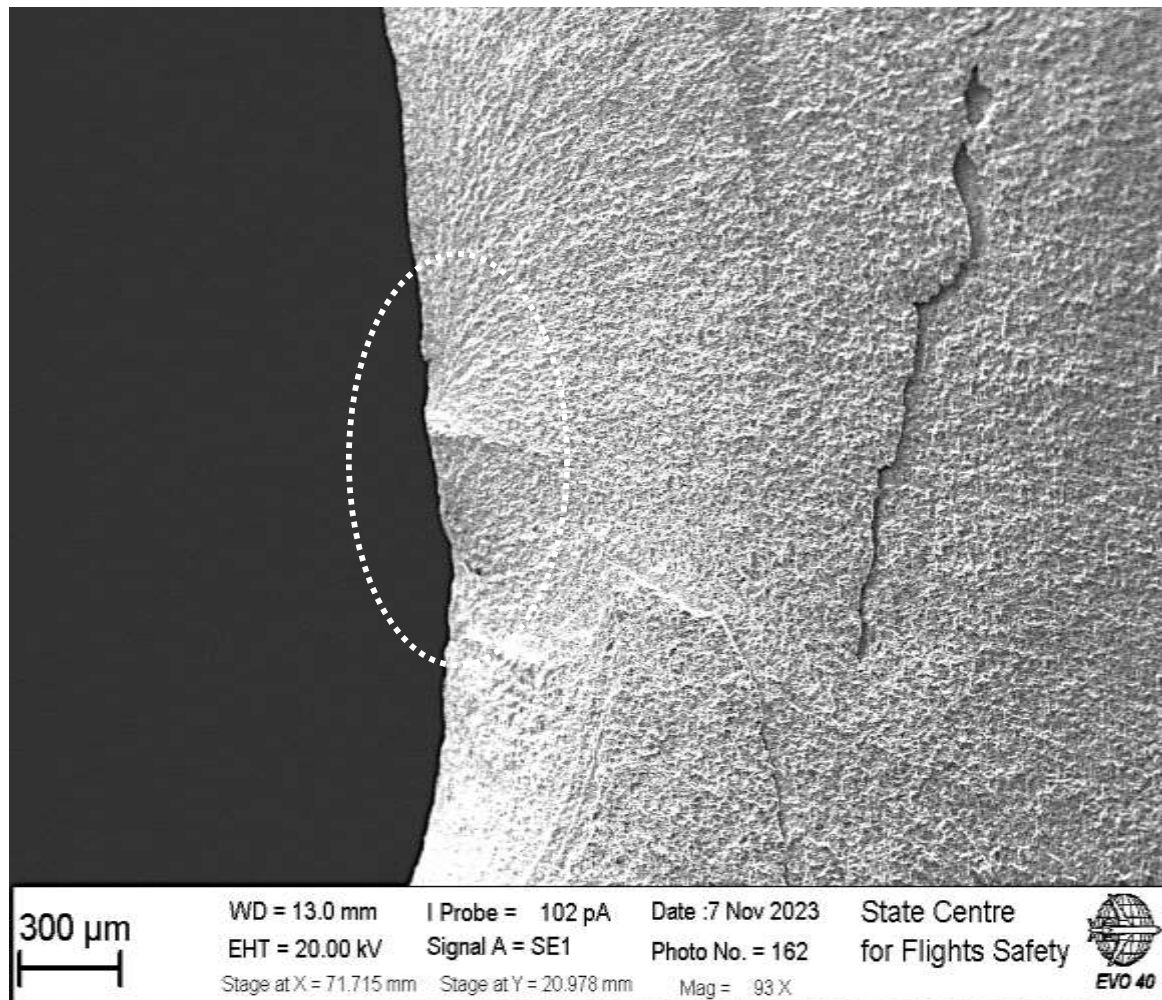
Вид зоны начального разрушения лопатки  
двигателя № 3871804800035РДН с указанием  
очаговой области внутри эллипса

Разрушения рабочих лопаток первой ступени КВД двигателей Д-18Т имеют многоцикловый усталостный характер. Зарождение трещин произошло в зоне повреждения поверхности замковых частей при фреттинге в результате контактного взаимодействия с ответной деталью.

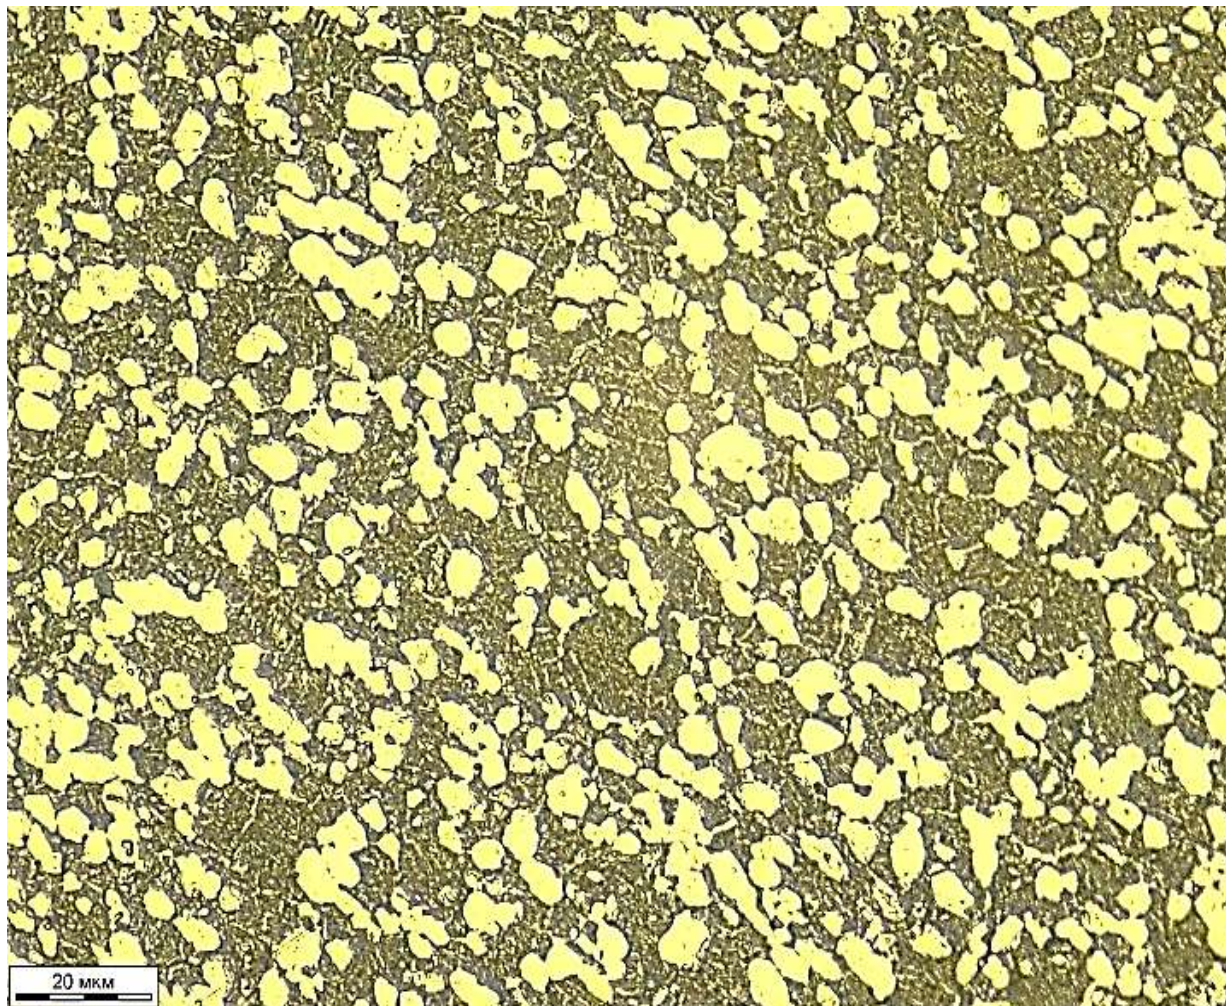
Вид микроструктуры двухфазового ( $\alpha + \beta$ ) титанового сплава ВТ8 материала в лопатке двигателя  
№ 3871802800035РДН

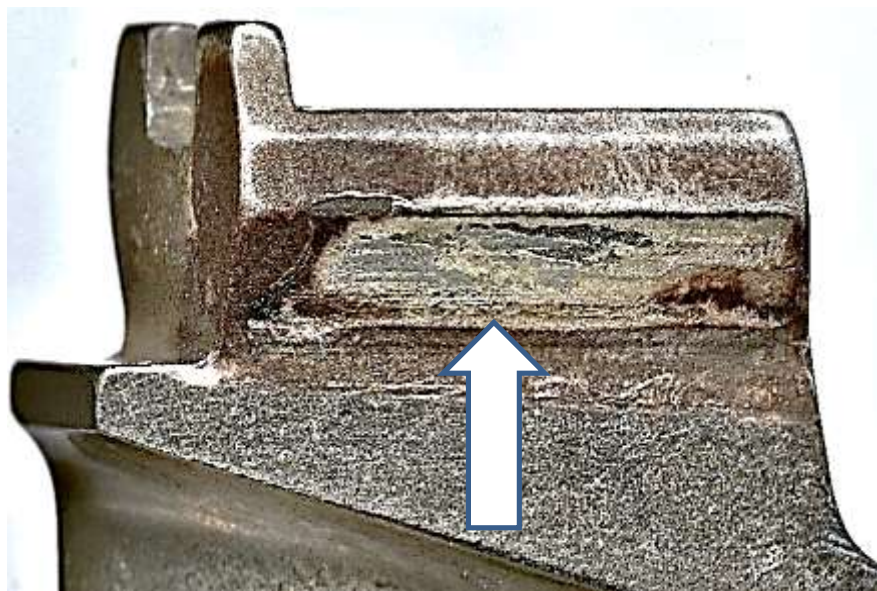
(а)

Виды (а, б) замка рабочей лопатки первой ступени  
КВД двигателя № 3871802800035РДН.  
Зоны фреттинга показаны стрелками
