# **О причинах разрушения хвостового редуктора № 27523ХР1191150 вертолета АНСАТ RA-20101**

Заместитель директора ГЦ БП ВТ Авиареги́стра России, А.А. Тушенцов  
Начальник отдела металлофизических исследований авиационных материалов

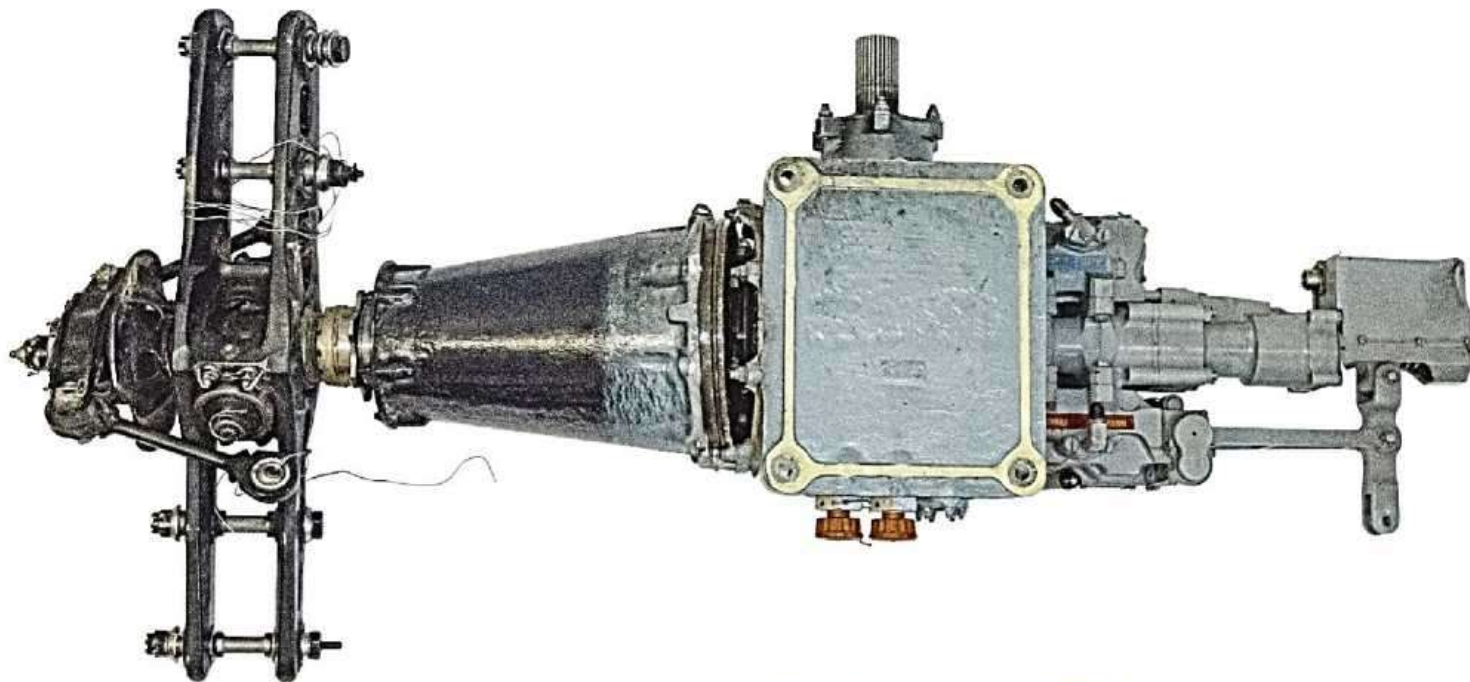
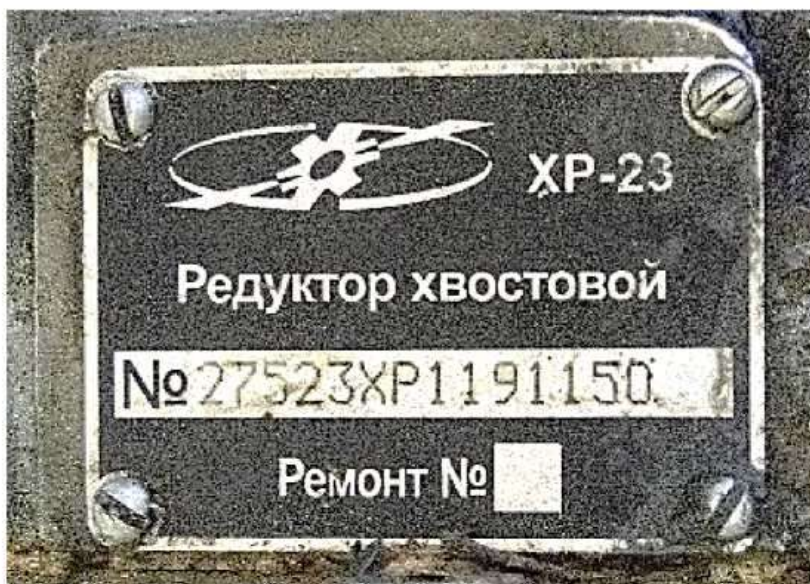
Хвостовой редуктор № 27523ХР1191150 выпуска 30.05.2019 наработал с начала эксплуатации 309 часов. Ремонтов не проходил. Хвостовая опора установлена на вертолет при его производстве.

Виды хвостового редуктора и  
шильдика с номером редуктора.

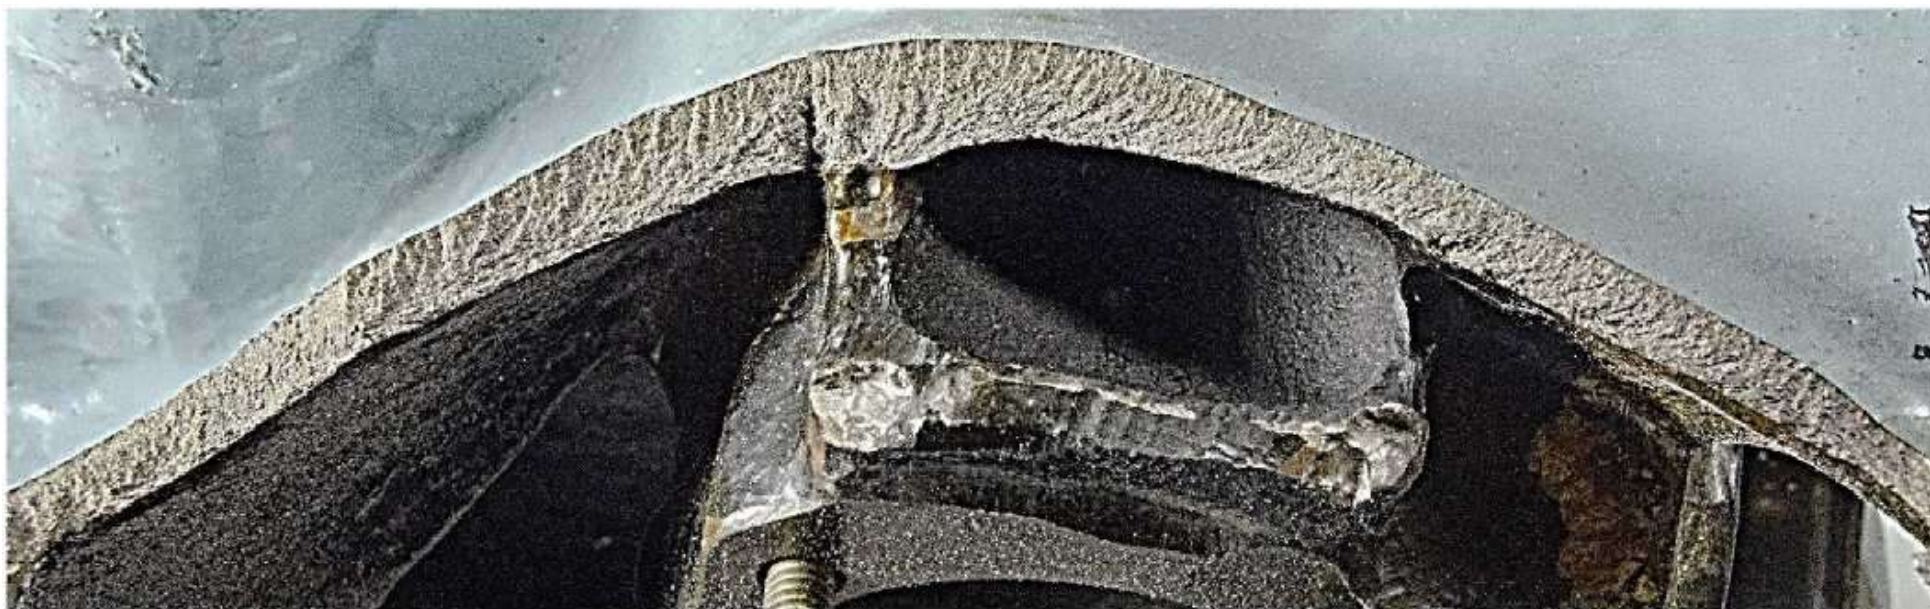
**Оценка технического состояния** хвостового редуктора и хвостовой опоры показала, что хвостовой редуктор имеет разрушения основного корпуса и четырёх проушин крепления корпуса ведомого вала к основному корпусу. На основном корпусе редуктора отсутствует отделившийся фрагмент.

Вид излома разрушенного корпуса редуктора

Разрушение корпуса хвостового редуктора № 27523ХР1191150 вертолета АНСАТ RA-20101 носит статический характер без признаков усталостного развития разрушения и произошло под действием однократной или повторно-статической чрезмерной не эксплуатационной нагрузки.

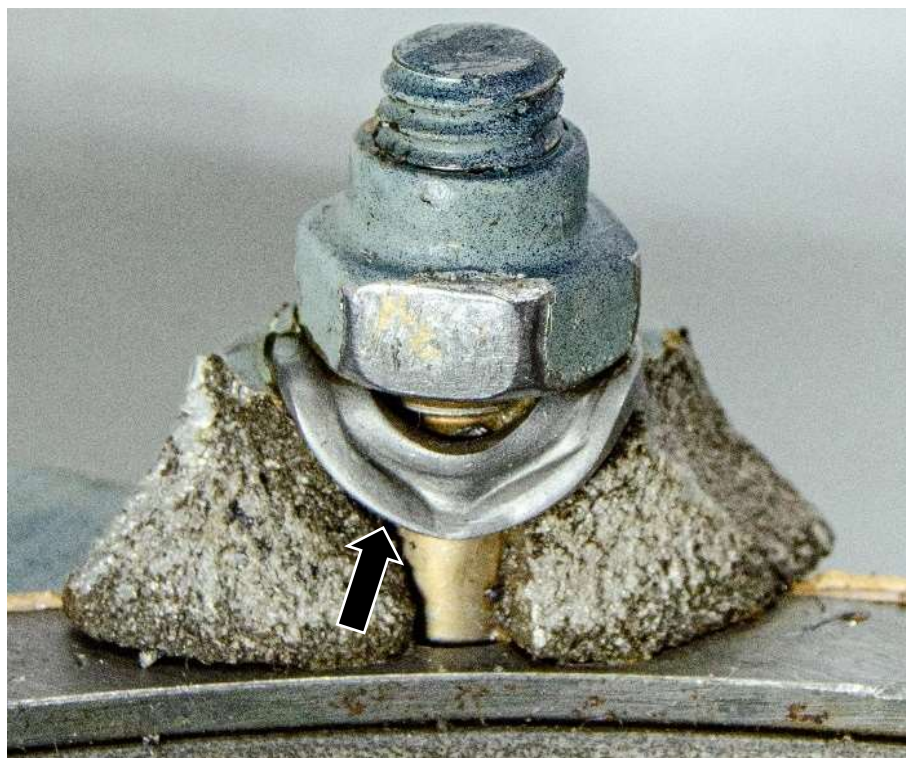
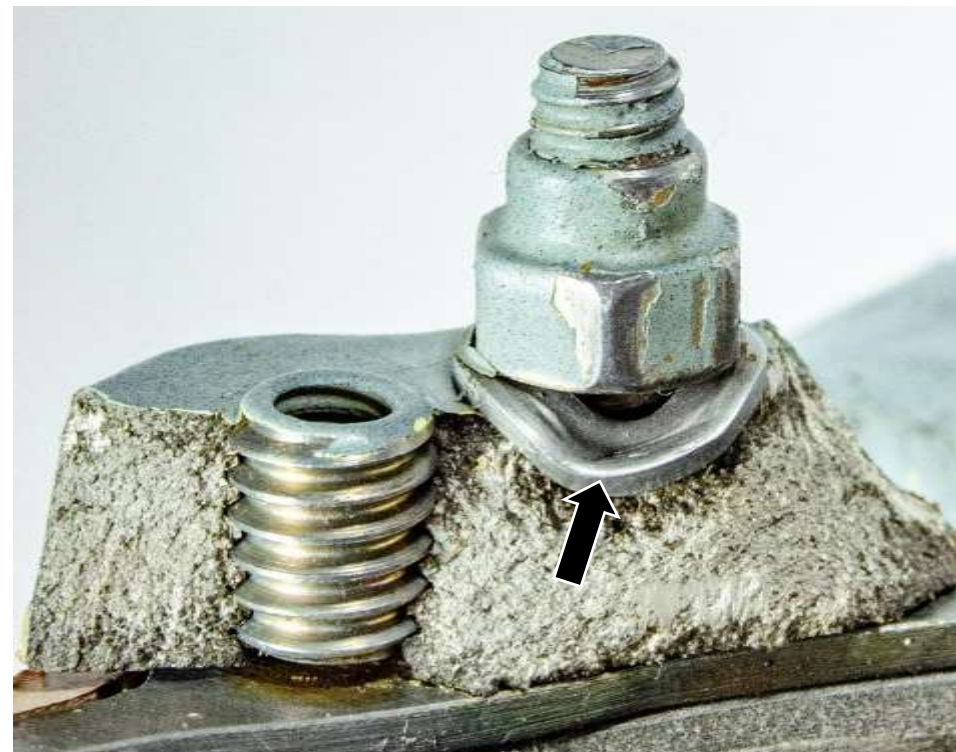
Шайбы под гайками крепления разрушенных проушин корпуса ведомого вала редуктора деформированы внутрь, шпильки крепления корпуса ведомого вала деформированы, отверстия под шпильки в прокладке между основным корпусом и корпусом ведомого вала овализованы. Перечисленные выше повреждения указывают на воздействие на детали редуктора нерасчетных нагрузок.

Виды двух разрушенных проушин крепления верхнего корпуса.  
Стрелками указаны шайбы, деформированные внутрь основного  
корпуса

Характер и направление деформаций шайб указывают на то, что корпус ведомого вала редуктора разрушился от изгибающего момента, возникшего, наиболее вероятно, от столкновения вертолета с препятствием.

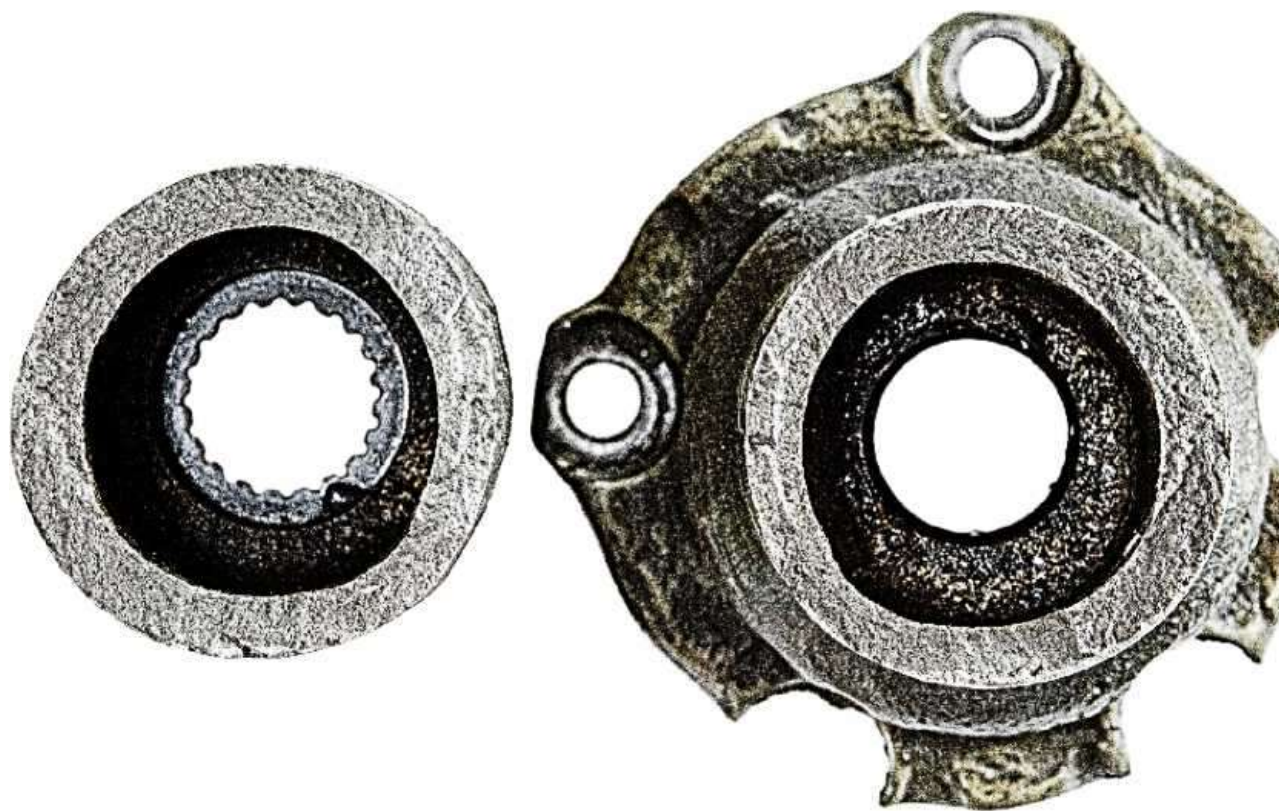
**Разборка редуктора** показала, что в редукторе имеются разрушения его деталей. Разрушен стакан вала рулевого привода. Ведущая шестерня и ведомое зубчатое колесо имеют повреждения вершин зубчатых венцов.

Вид разрушенного корпуса вала рулевого привода

Разрушение стакана вала и хвостовой опоры носит статический характер без признаков усталостного развития разрушения и произошло под действием однократной или повторно-статической чрезмерной не эксплуатационной нагрузки.

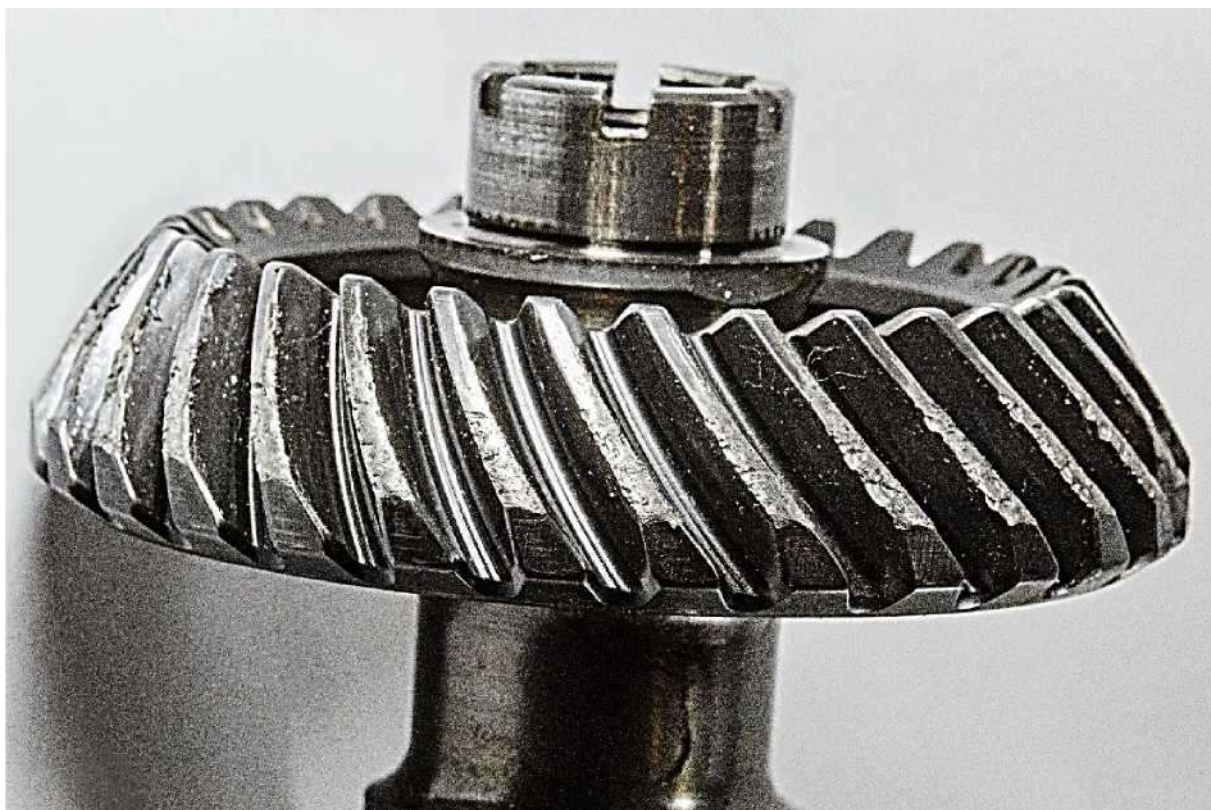
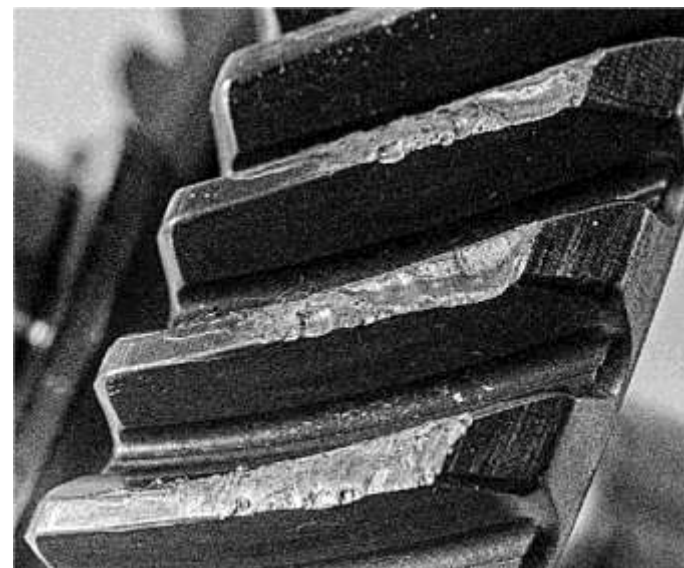
. Виды повреждений зубчатого венца ведущей  
конической шестерни

В цементированном слое со стороны рабочей поверхности зуба имеется трещина протяженностью 1,8 мм.

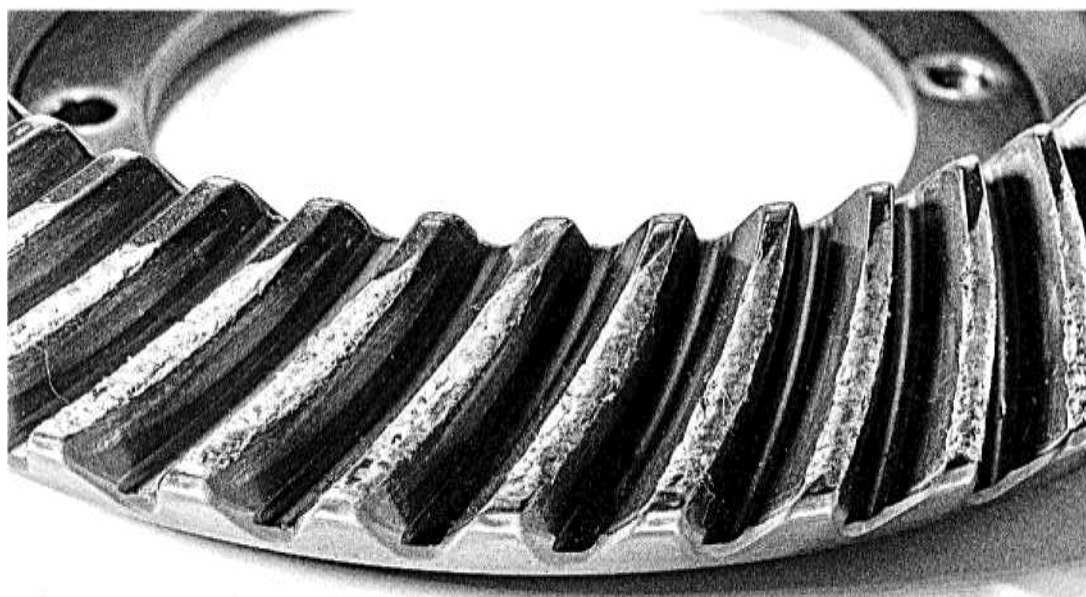
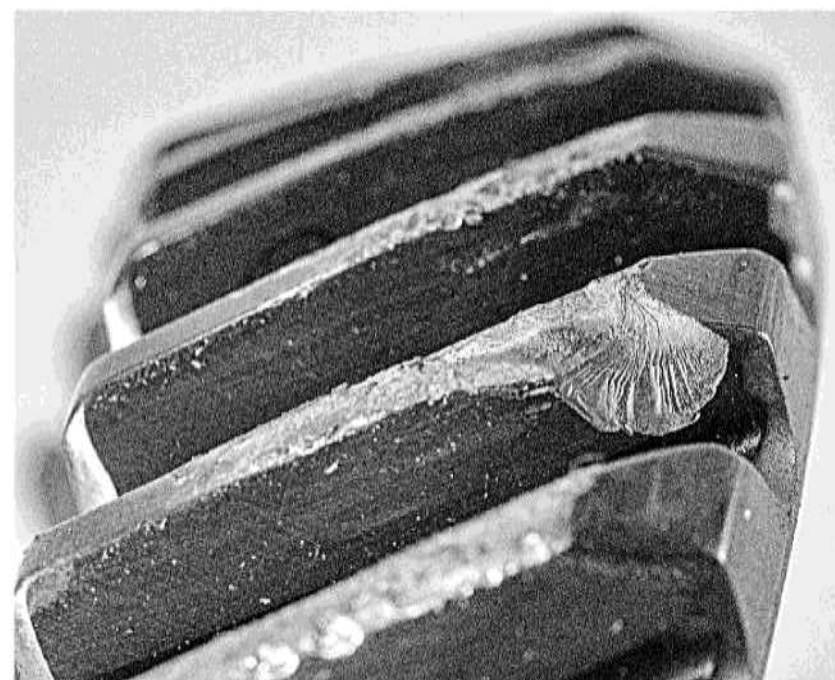
Виды повреждений зубчатого венца ведомой конической шестерни.

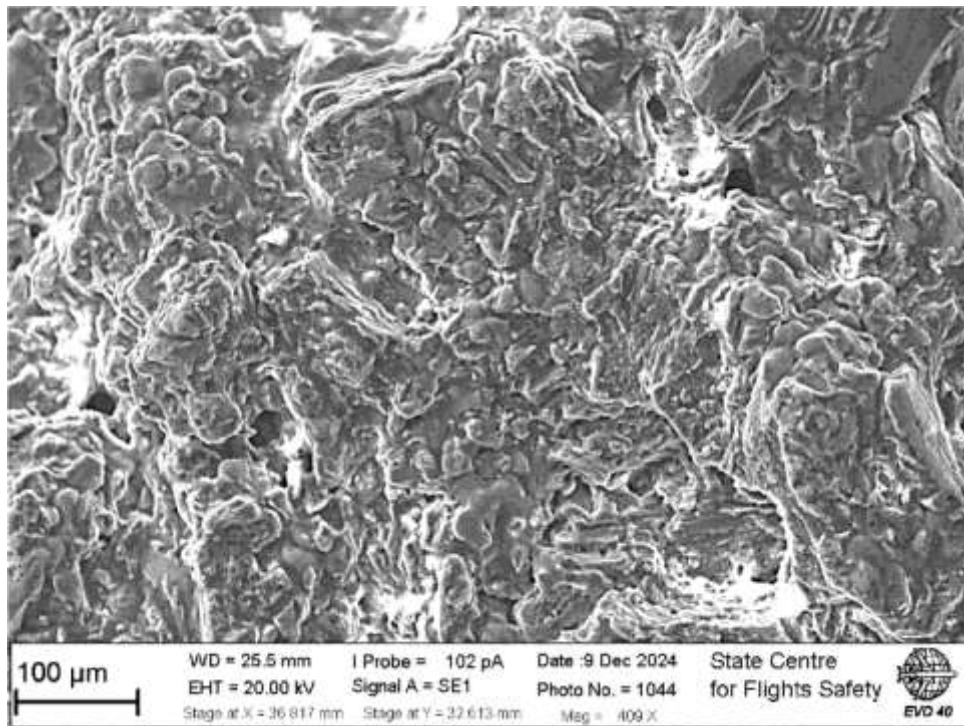
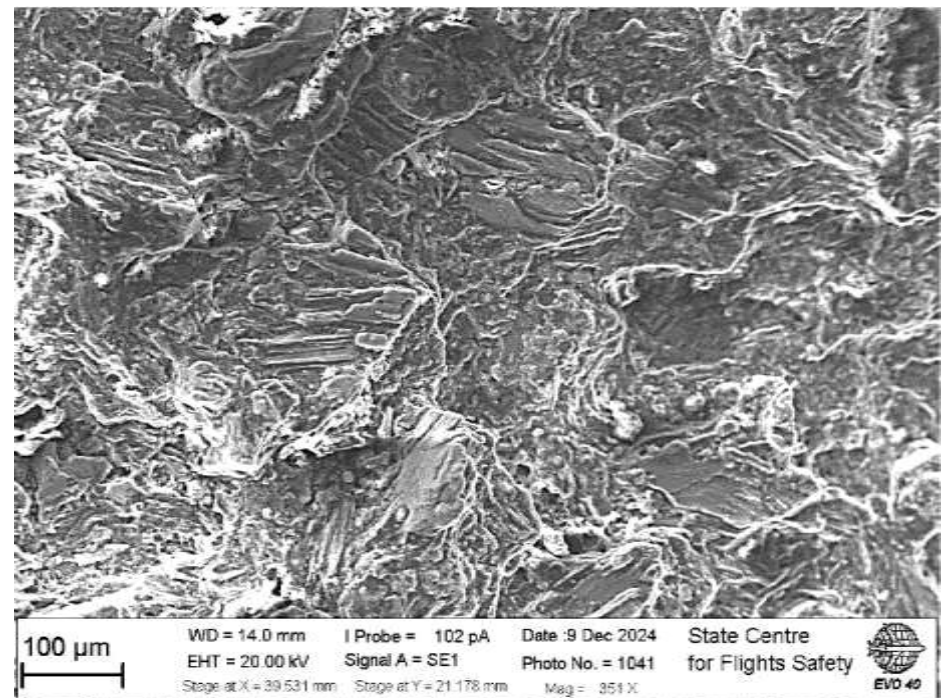
Рельеф излома стакана вала по обоим фрагментам № 1 и № 2 полностью идентичен. На всех участках имеется каскад вытянутых элементов с четкими гранями, который отражает однородный хрупкий характер разрушения материала .

.Виды (а, б) изломов корпуса вала № 1 и № 2 соответственно.

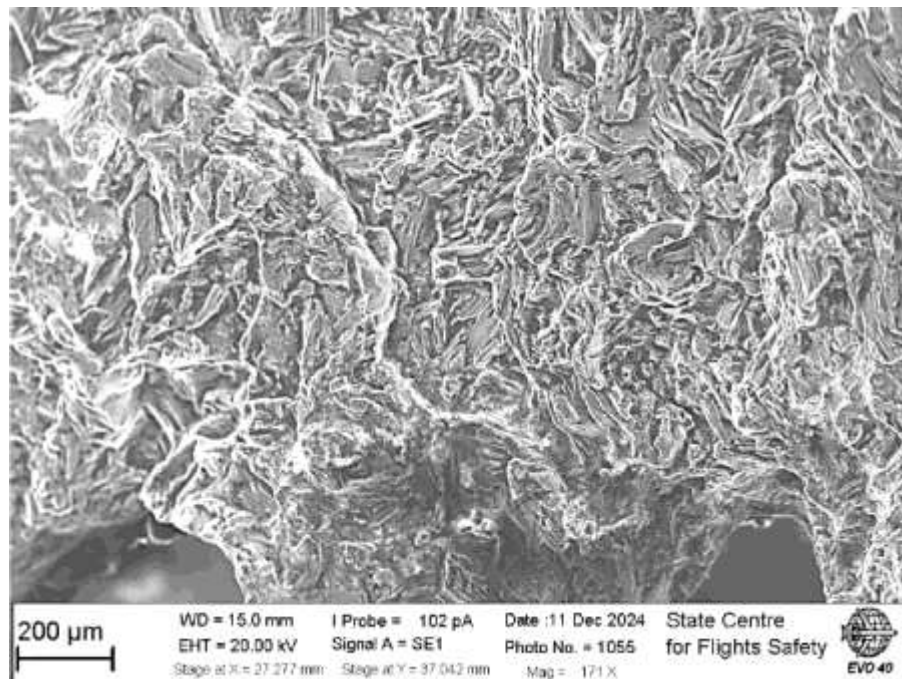
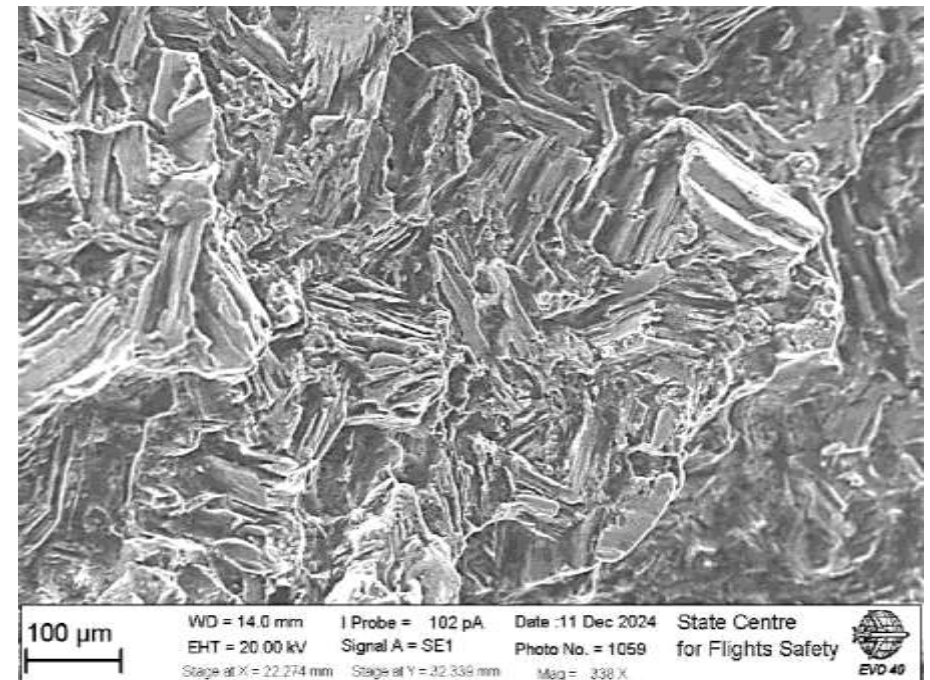
Морфология рельефа изломов по фрагментам № 1 кв и № 3кв также характеризуется элементами в виде каскада ступенек, отражающих хрупкое разрушение материала при однократном приложении нагрузки .

## Виды каскада ступенек рельефа излома фрагментов вблизи отверстий крепления хвостового редуктора.

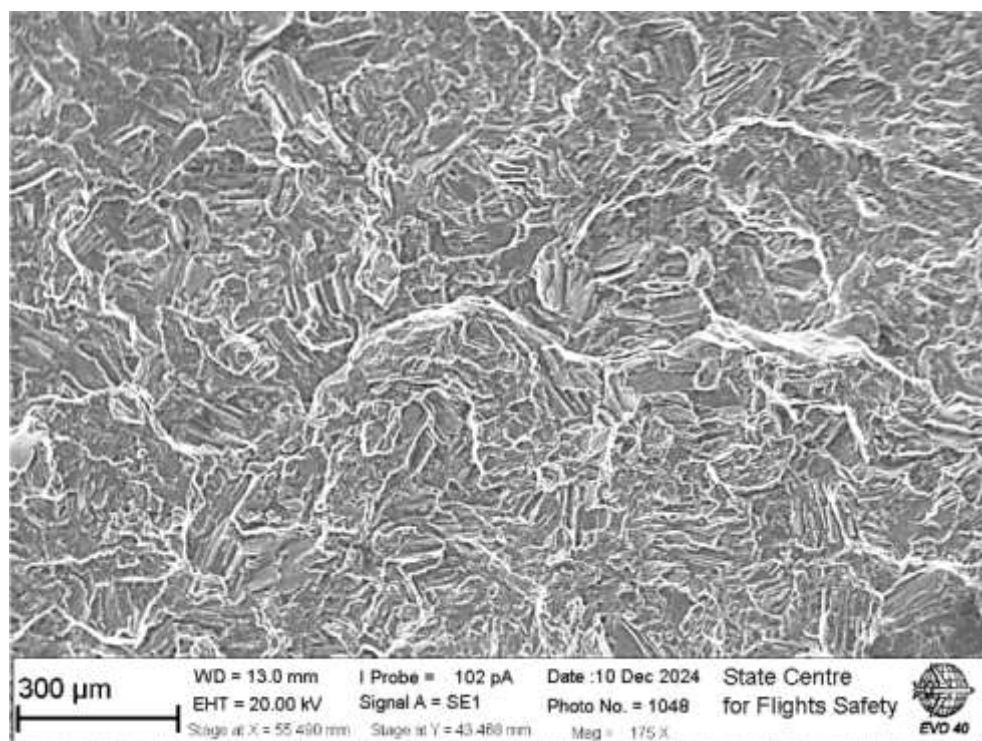
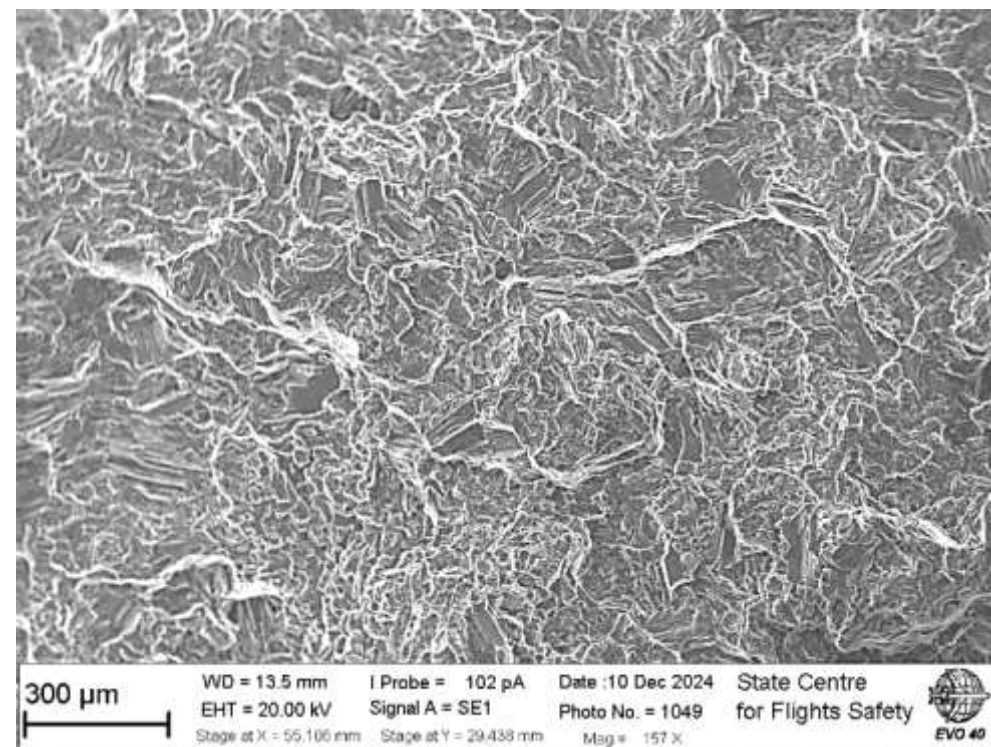
## Виды каскада разориентированных ступенек хрупкого разрушения фрагментов изломов стекла вала

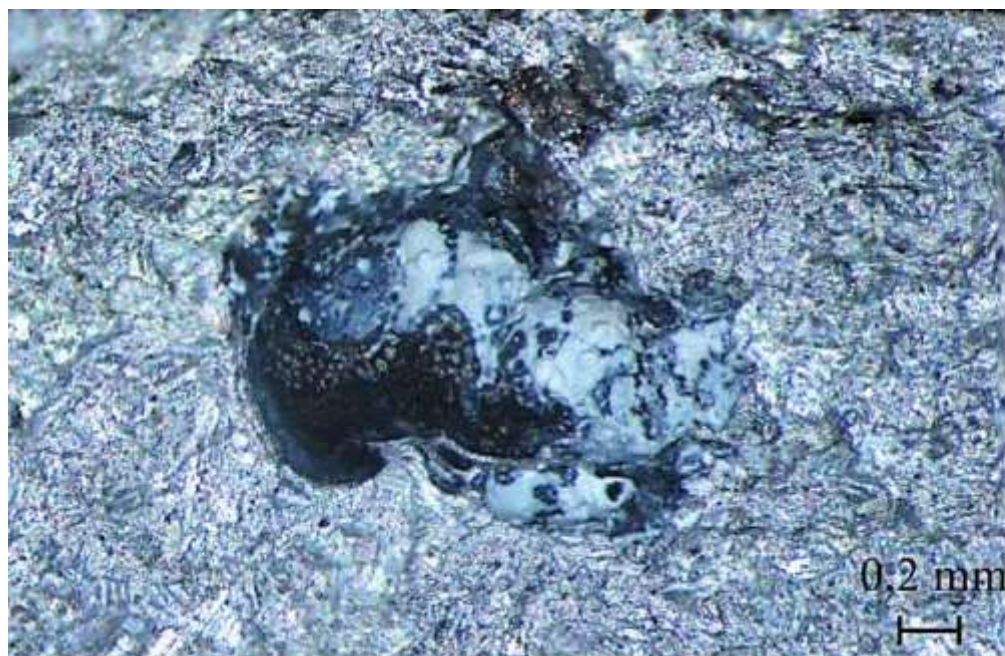
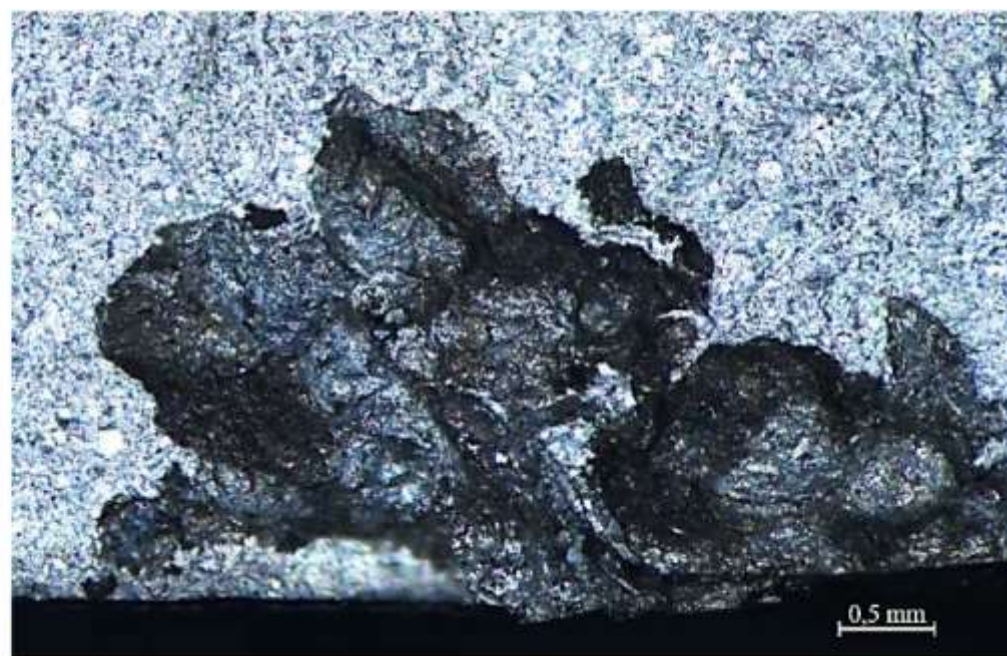
В результате проведения испытаний выявлен образец с наименьшей прочностью, что обусловлено наличием дефектов материала в виде несплошностей в изготовленном

Виды (а, б) дефекта материала в изломе образца после испытаний на прочность.

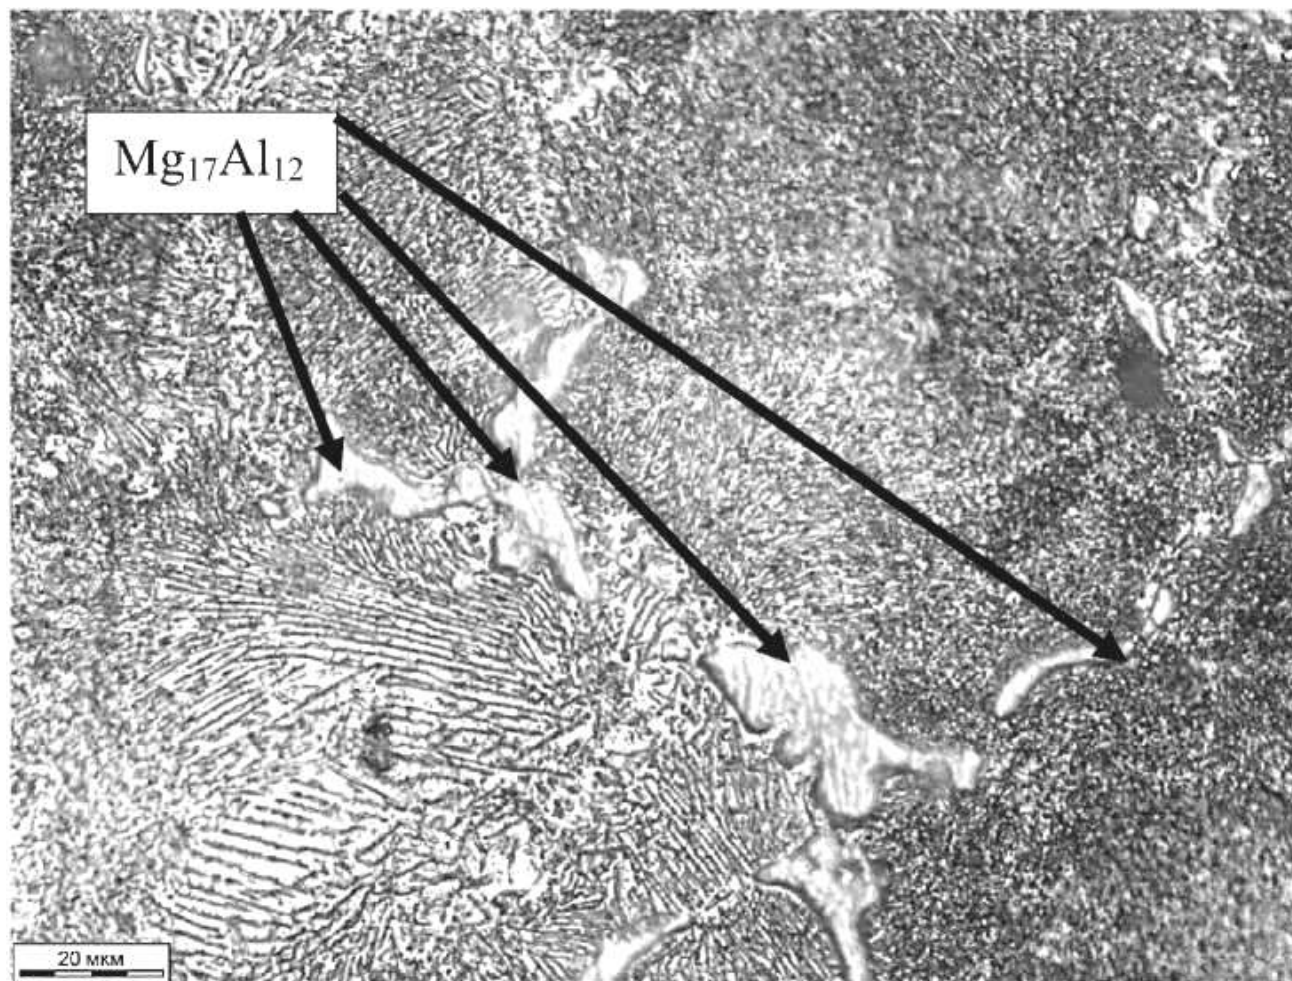
Вид микроструктуры материала корпуса редуктора с интерметаллидами  $Mg_{17}Al_{12}$  (указаны стрелками), свидетельствующими о неполной его закалке.

Микроструктура материала стакана вала согласно ОСТ 90380-85 удовлетворительная и характерна для термообработанного материала МЛ5 (Т4), из которого он изготовлен. В материале корпуса редуктора присутствует в небольшом количестве пористость .

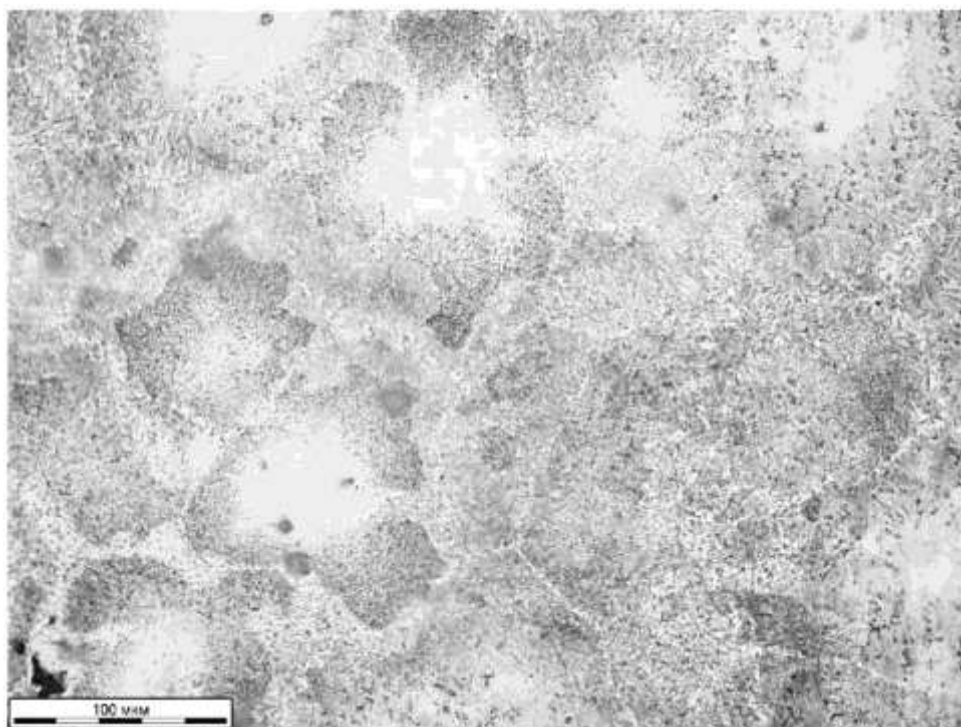
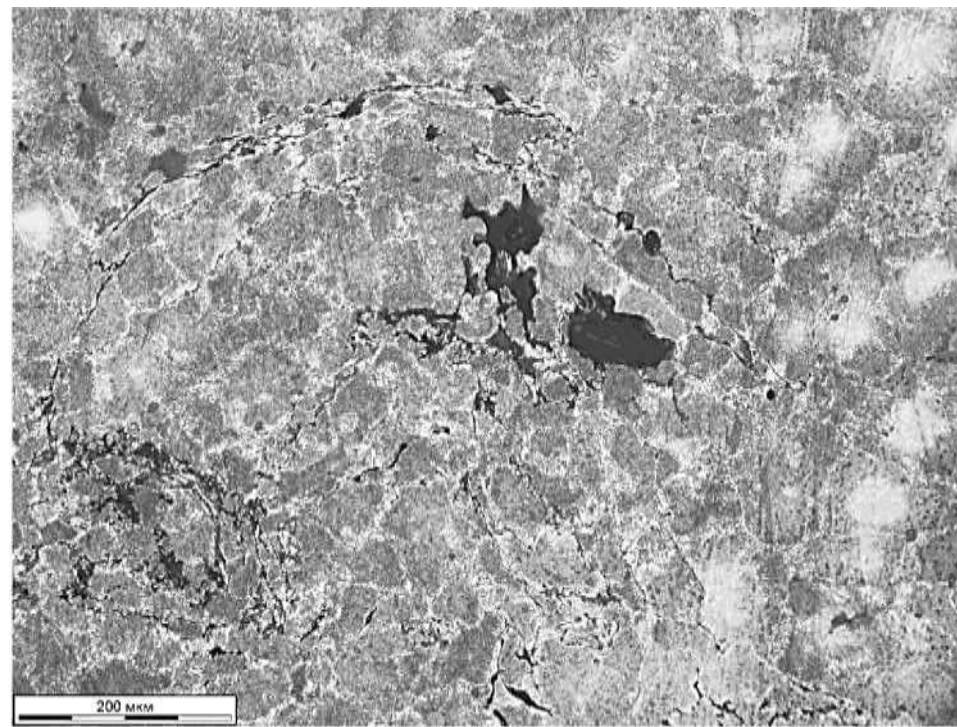
Вид микроструктуры материала стакана вала.
