## **Результаты исследования электромеханизма ЭПВ-150МТ сер. 2 № 009322999А с левого двигателя вертолета Ми-8Т RA-24722**

Член Совета ОРАП А.Л. Тушенцов  
Начальник отдела металлофизических исследований авиационных материалов  
Авиарегистр России, д.т.н. А.А. Шанявский  
Начальник отделения А.П. Солдатенков  
Заведующий лабораторией  
А.В. Сидюхин  
Ведущий инженер Ж.И. Калинина  
Ведущий инженер И.Б. Кузьмин

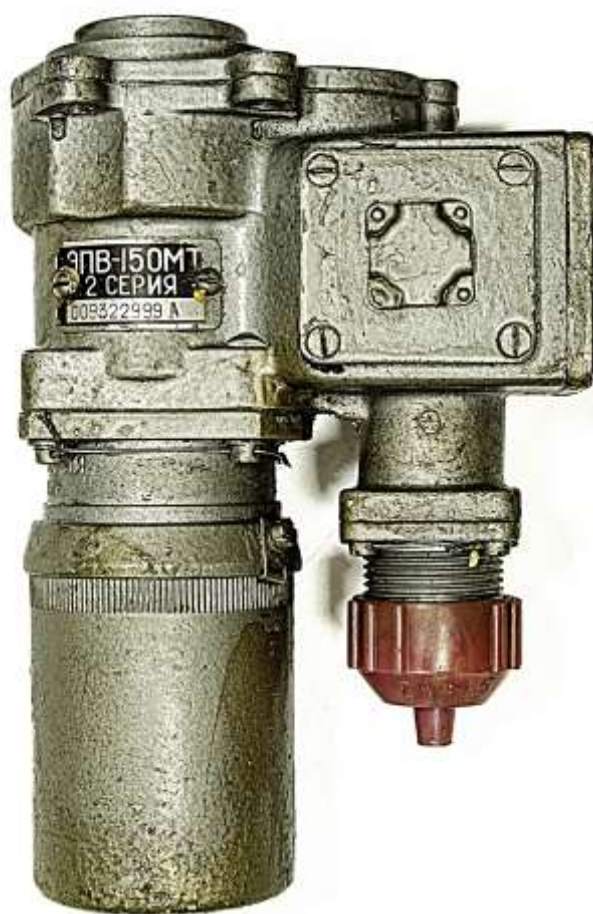
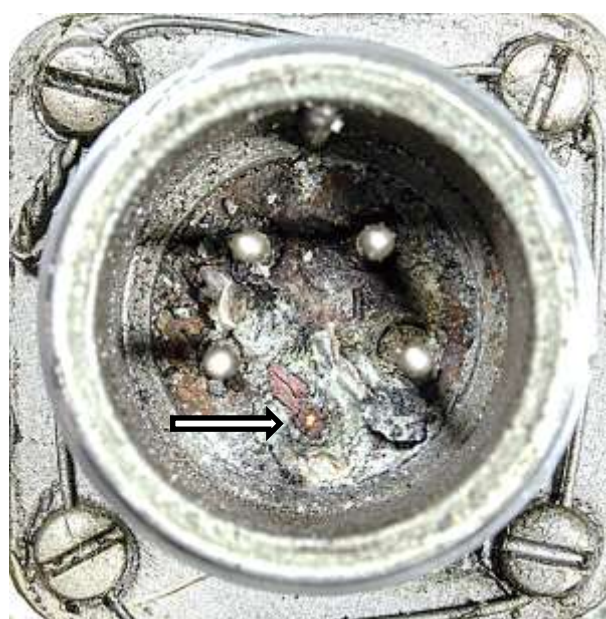
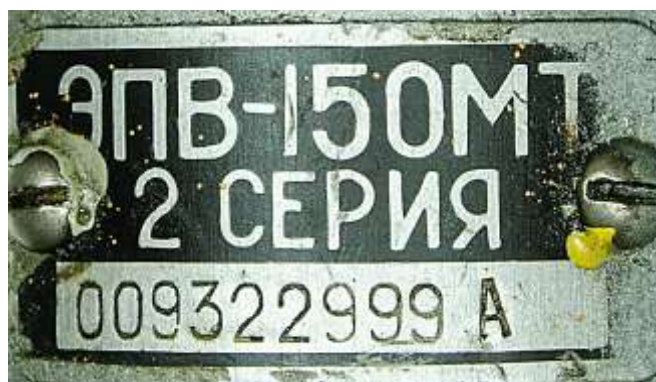
**Оценка технического состояния** электромеханизма показала, что на корпусе имеются незначительные потертости и царапины, не влияющие на его работоспособность, контровки не нарушены. Разъем электросоединителя находится в неудовлетворительном техническом состоянии. Из 5 выводов один разрушен и отсутствует, на поверхности внутреннего изолятора имеется коррозия (рис. 1).

Рис. 1. Виды электромеханизма ЭПВ-150МТ сер. 2 № 009322999А (а), штексельного разъема (б) и шильдика (в) при поступлении на исследование. Стрелкой показан разрушенный вывод.

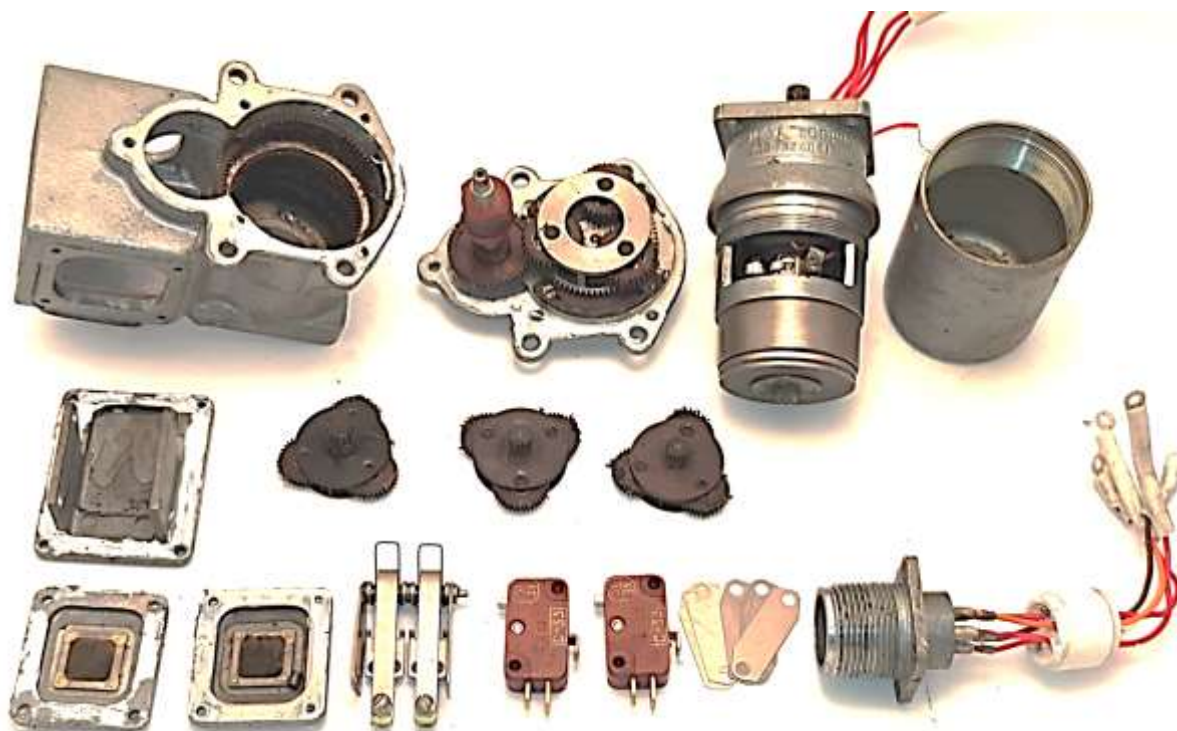
**Разборка и оценка технического состояния** деталей электромеханизма показали, что во внутренних полостях агрегата посторонних предметов, следов влаги и продуктов коррозии нет. Смазка электромеханизма потеряла пластичность. Изоляция проводов не нарушена, контактные штыри штепсельного разъема с внутренней стороны припаяны качественно (рис. 2). С внешней стороны контактный вывод № 5 разрушен у основания от электроэрозионного поражения, на поверхности изолятора интенсивный налет окисленного постороннего вещества (рис. 3).

Рис. 2. Вид деталей электромеханизма ЭПВ-150МТ сер. 2 № 009322999А после разборки.

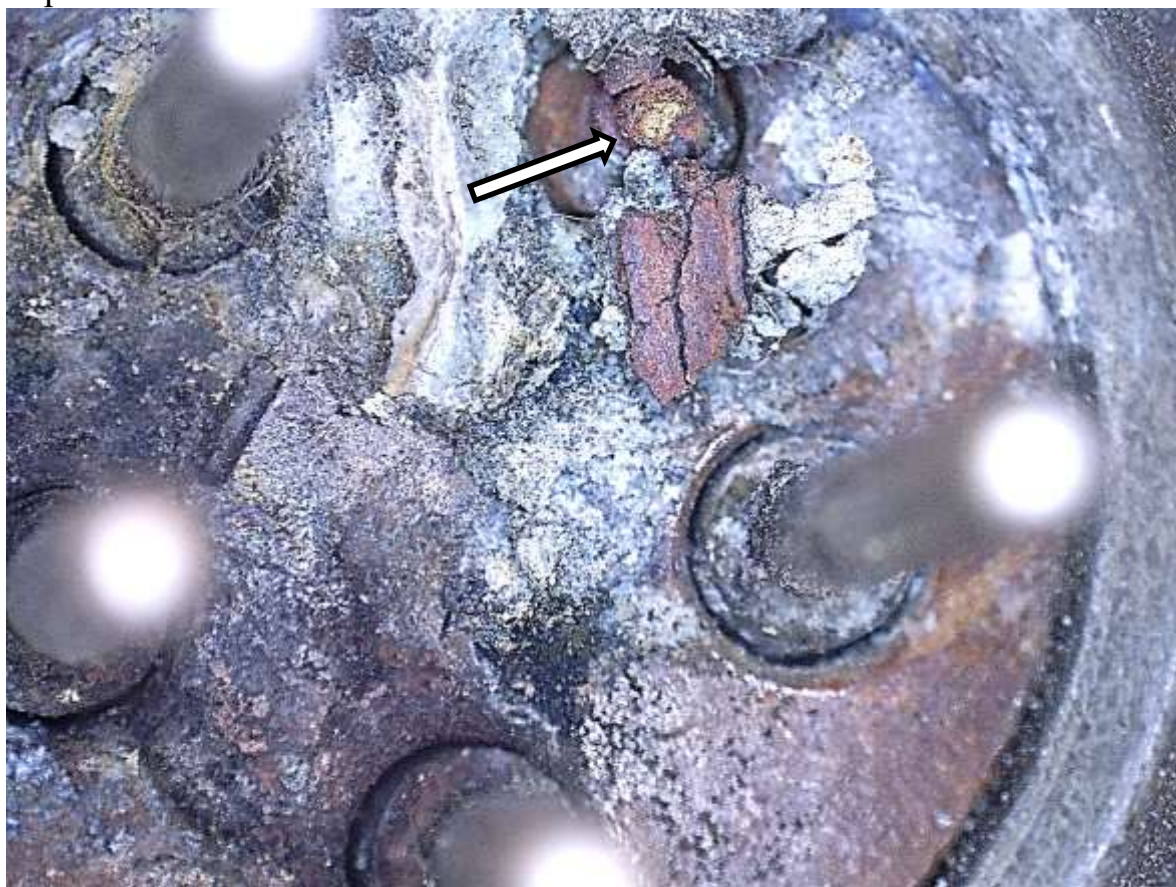
Рис. 3. Вид изолятора штепсельного разъема электромеханизма ЭПВ-150МТ 2 сер. № 009322999А. Место разрушения контактного вывода № 5 указано стрелкой.

**Анализ результатов исследования** показывает неисправность электромеханизма ЭПВ-150МТ сер. 2 № 009322999А. Техническое состояние штепсельного разъема указывает на попадание внутрь на изолятор в процессе эксплуатации посторонних веществ, вызвавших интенсивную электроэрозию выводов № 5, № 1 и № 2. Окончательное разрушение (долом) контактного вывода № 5 произошло во время рассоединения штепсельного разъема при демонтаже электромеханизма. На поверхности изолятора имеются следы пробоя электрического разряда между разъемами. При пробое электрического разряда между выводами может произойти несанкционированное закрытие заслонки электромеханизма.

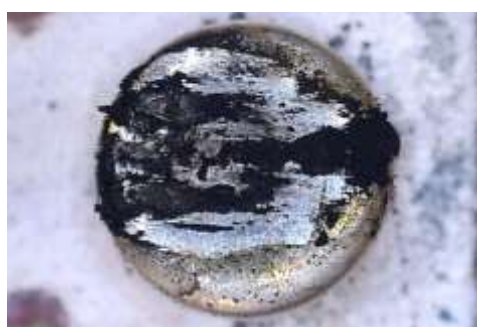
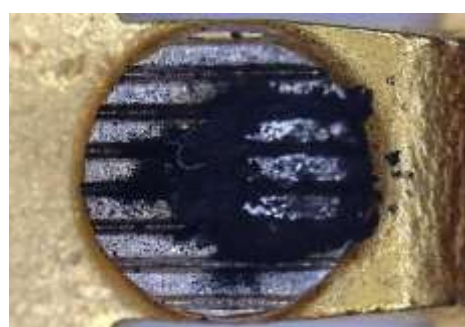
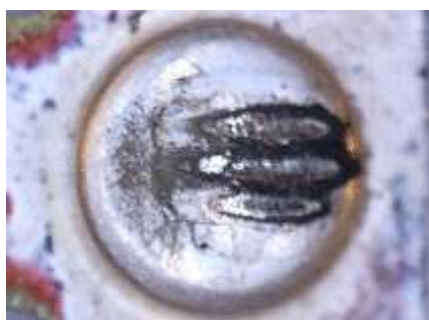
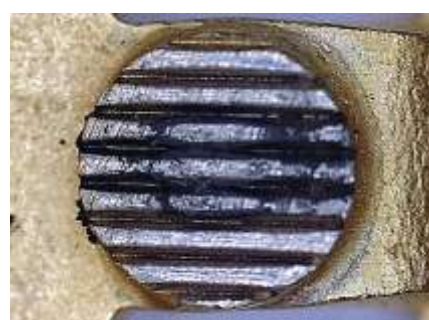
Разборка микропереключателей В1, В2 и оценка технического состояния их деталей показала, что внутренние полости агрегатов сухие, чистые, без посторонних предметов, кинематика функционирует нормально. Следы попадания влаги или продукты коррозии отсутствуют. Контакты микропереключателей В1 и В2 имеют значительный подгар и копоть (рис. 4, 5.)

Рис. 4. Виды контактов микропереключателя В1. НЗ пара (а), НО пара (б).

В результате замыкания и размыкания контактов в процессе эксплуатации образуется искра (электрическая дуга), которая увеличивает неровности контактных поверхностей. Из-за постоянного искрения образуется подгар, копоть и окисная токонепроводящая пленка. Последняя может приводить к значительному увеличению переходного сопротивления на контактах, вплоть до полного разрыва цепи.

Микропереключатели В1 и В2 находятся в неисправном состоянии. Переходное сопротивление на контактах превышает норму в несколько раз из-за значительного подгара и копоти.

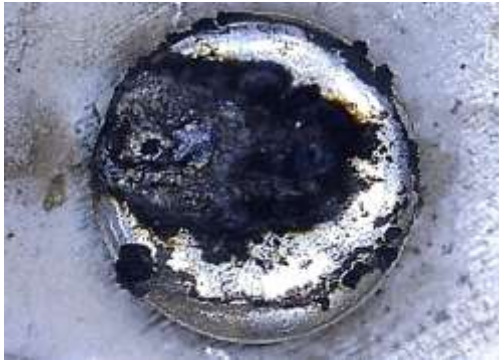
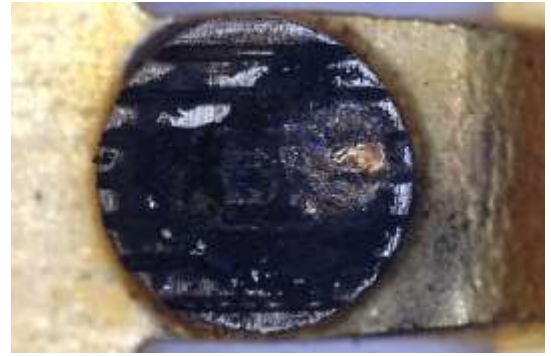
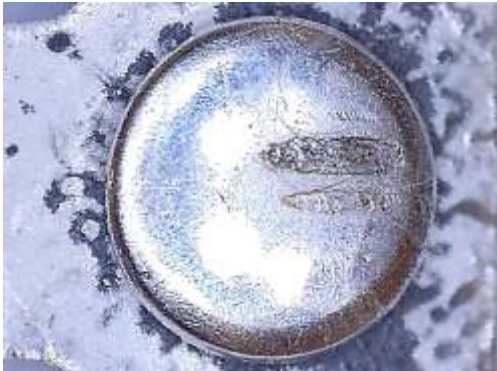
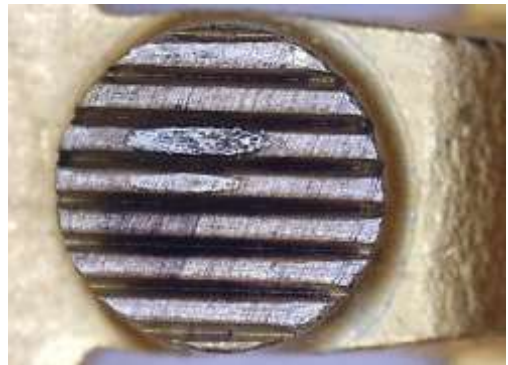
Рис. 5. Виды контактов микропереключателя В2. НЗ пара (а), НО пара (б).

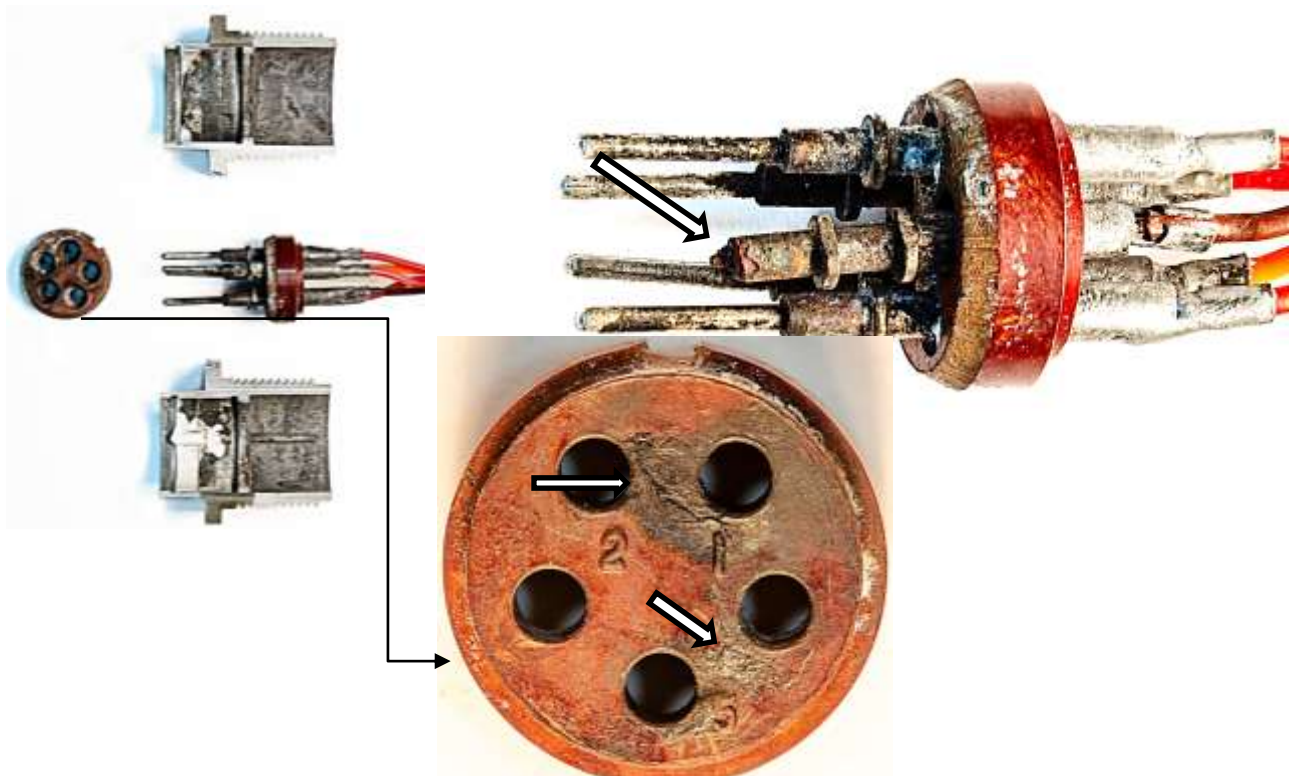
Штепсельный разъем электромеханизма был препарирован с целью извлечения контактного вывода № 5 для оценки характера его разрушения, а также очистки и оценки технического состояния изолятора (рис. 6). На поверхности изолятора выявлены следы пробоя электрического разряда между выводами. Выводы № 2 и № 1 повреждены электроэрозией (рис. 7). У вывода № 2 утрачена примерно половина цилиндрического сечения.

Рис. 6. Виды деталей штепсельного разъема электромеханизма ЭПВ-150МТ сер. 2 № 009322999А после препарирования. Стрелками показаны: разрушенный вывод № 5 и следы пробоя электричества на изоляторе.

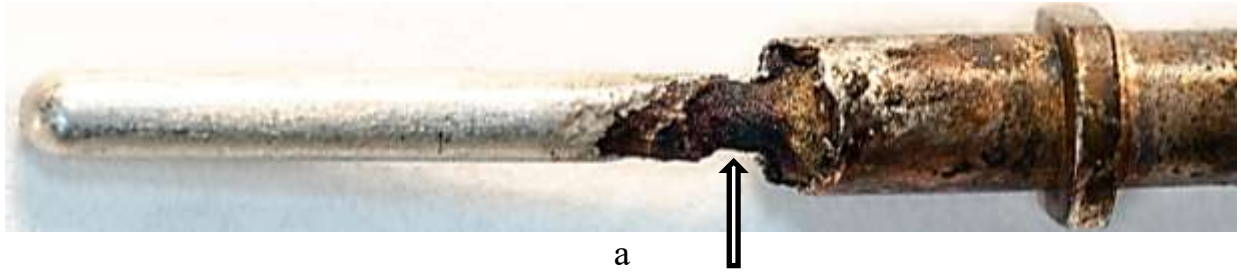
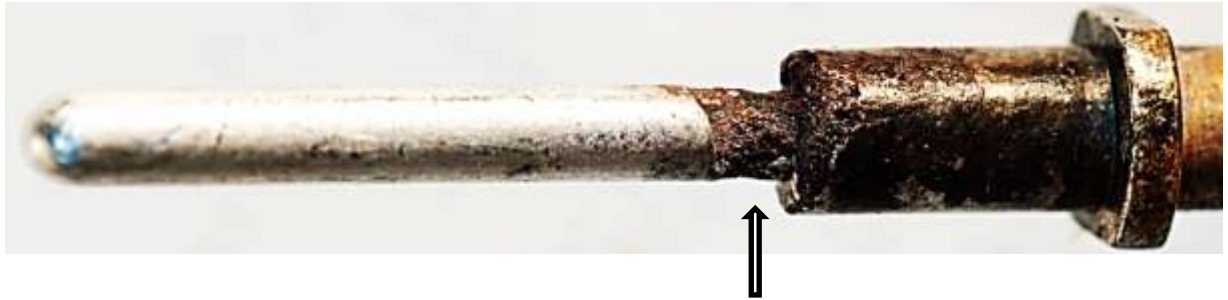
Рис. 7. Вид повреждений (показаны стрелками) электроэрозией выводов № 2 (а) и № 1 (б).

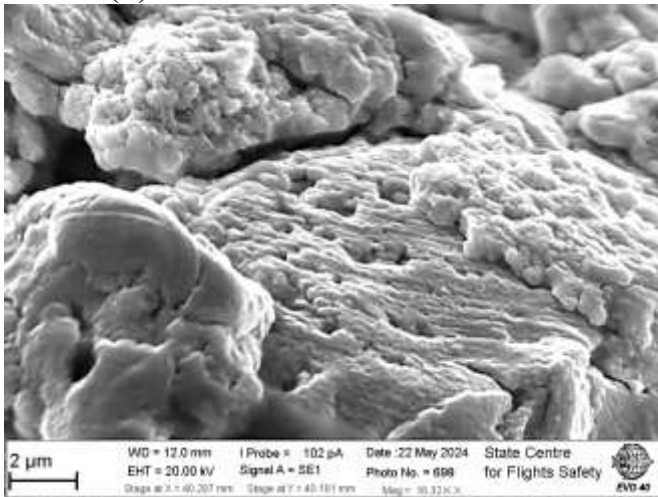
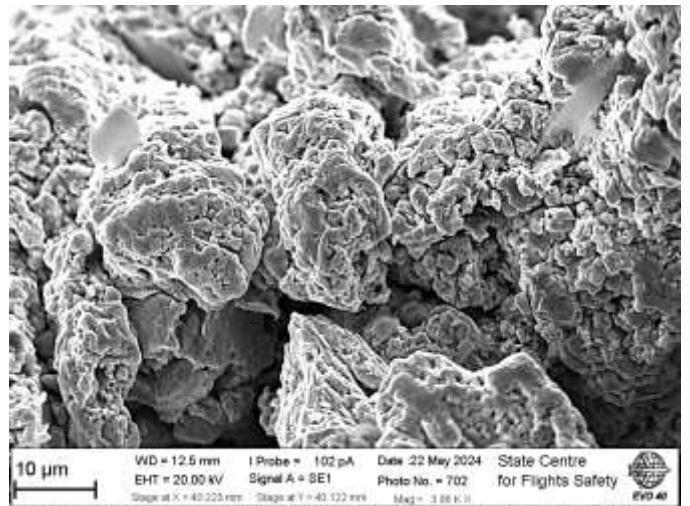
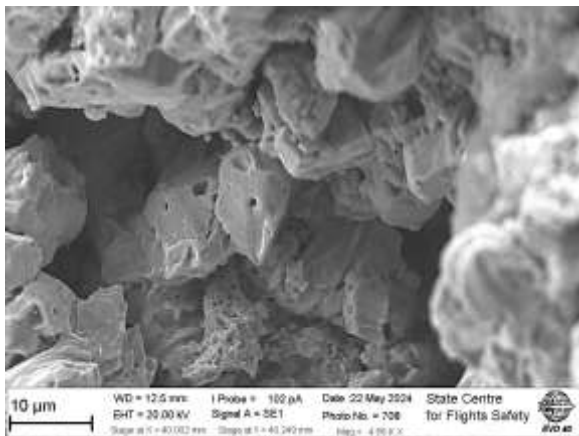
Исследование поверхностей разрушения вывода № 5 и повреждения вывода № 2 с применением растрового электронного микроскопа EVO 40 немецкой фирмы Карл Цейс показало, что в зоне разрушения вывода № 5 сформированы два участка поверхности. Участок «1» представляет каскад пор и фрагментов частично оплавленной поверхности (рис. 8). На другом участке излома вывода № 5 выявлены ямки различной формы (рис. 9). Проведен сравнительный анализ рельефа излома повреждённого в эксплуатации вывода № 2 с рельефом излома вывода № 5 на первом участке. Зона повреждения вывода № 2 в результате электроэрозии представлена на рис. 10. Эти участки аналогичны тем, что были выявлены на выводе № 5 на участке «1». Анализ рельефа образованной поверхности в выводе № 2 показал, что она образована многочисленными фрагментами оплавления поверхности (рис. 11).

Рис. 8. Виды фрагментов поверхности разрушенного вывода № 5 на участке «1» с каскадом частично оплавленных фрагментов поверхности и пор (а – в).

Результаты микроанализа поверхностей выводов № 5 и № 2 показывают, что разрушение вывода № 5 в эксплуатации произошло в два этапа. Первоначально произошло электроэрозионное утонение штыря, а затем его лом при однократном приложении нагрузки.

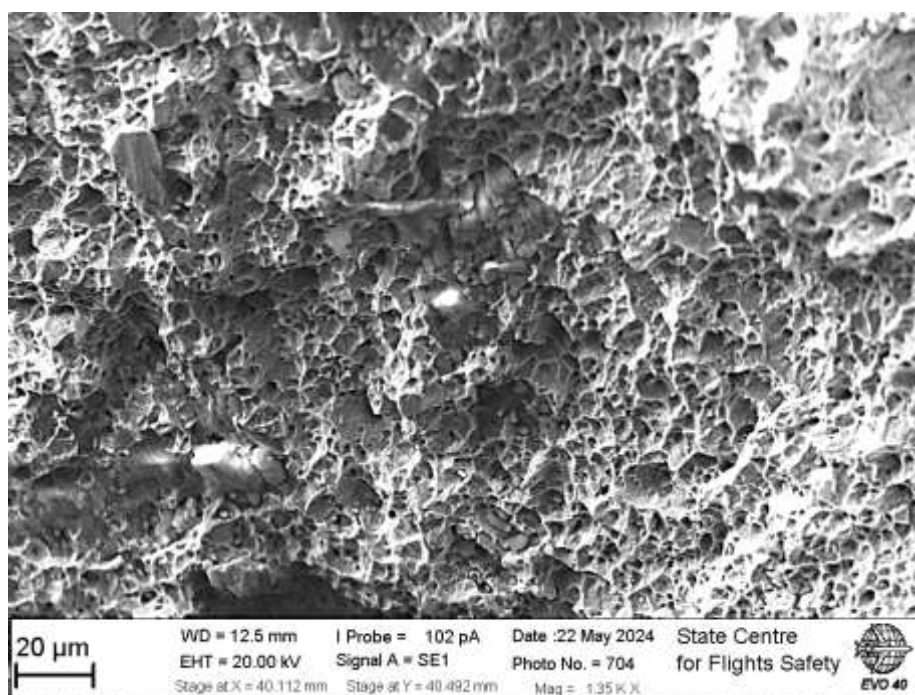
Рис. 9. Ямочный рельеф излома вывода № 5, сформированный на втором участке.

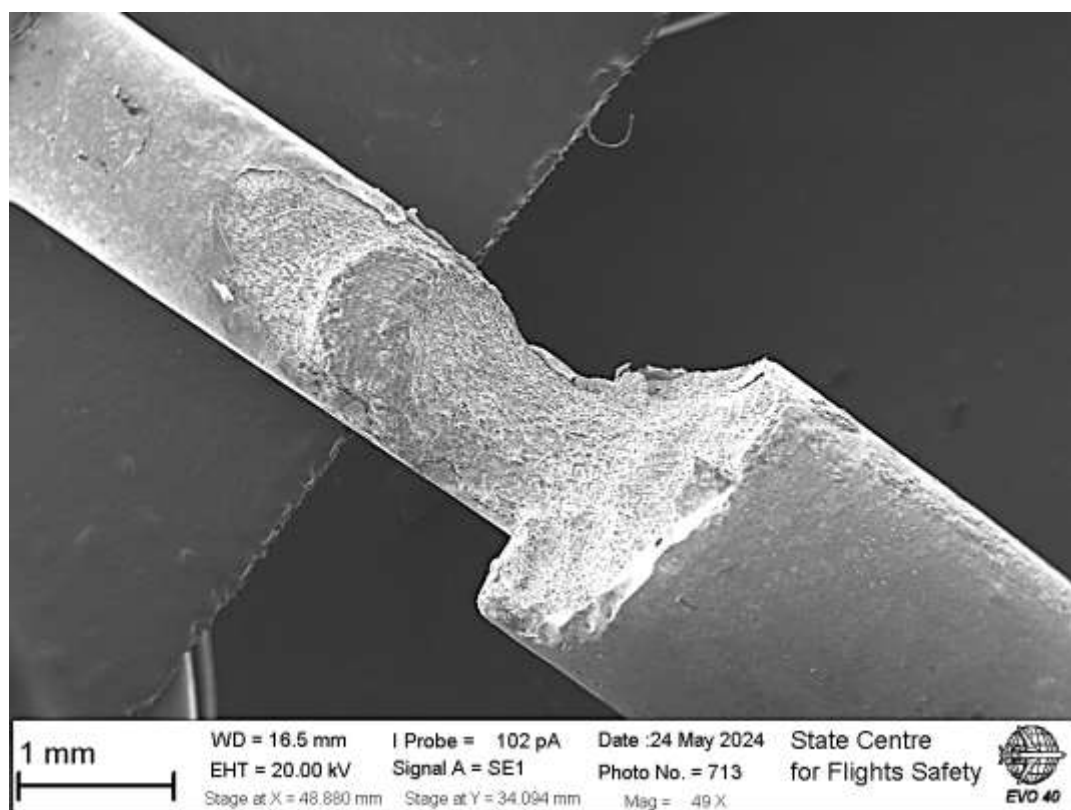
Рис. 10. Вид зоны повреждения вывода № 2 в результате процесса электроэрозии.

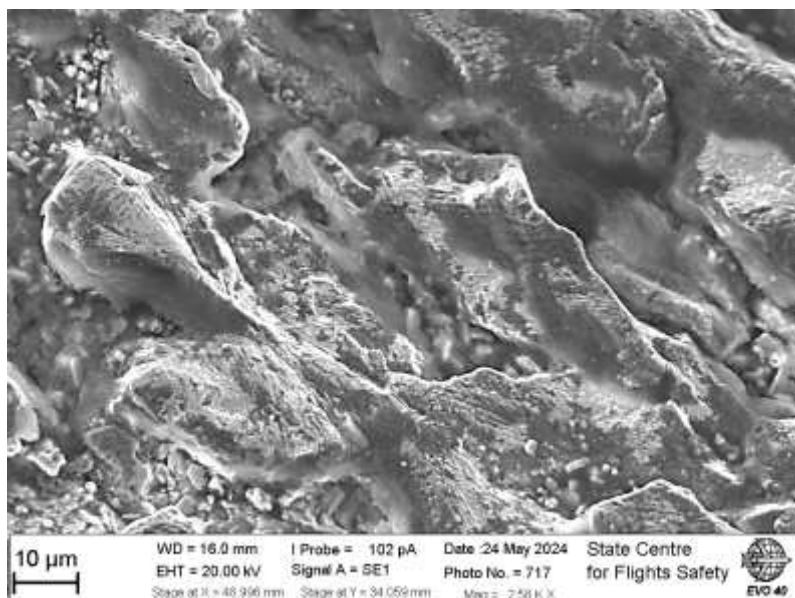
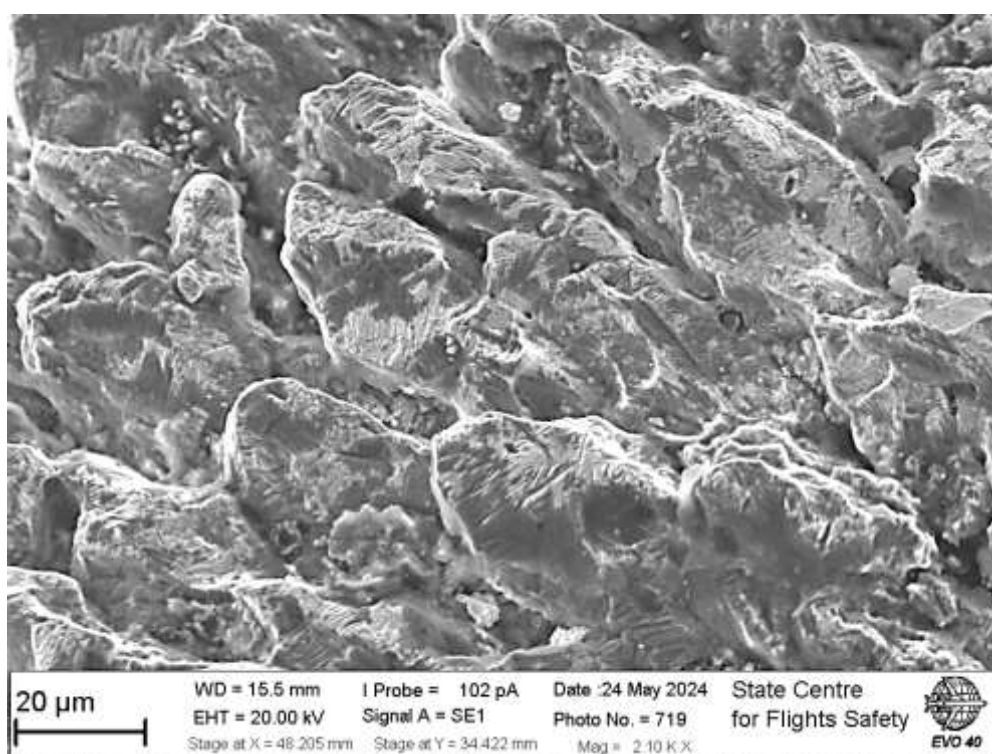
Рис. 11. Виды фрагментов (а, б) рельефа излома у вывода № 2 в зоне электроэрозионного повреждения.
