## **О причинах разрушений рабочих лопаток свободной турбины двигателя GE H80-200 самолёта L-410UVP-E20 RA-67083**

Заместитель директора ГЦ БП ВТ Авиарегистра России, А.А.Тушенцов  
Начальник отдела металлофизических исследований авиационных материалов  
Авиарегистра России, д.т.н. А.А. Шанявский  
Начальник отделения А.П. Солдатенков  
Начальник отделения М.А. Солдатенкова

23.08.2023 при выполнении рейса по маршруту Аян – Николаевск-на-Амуре – Хабаровск на самолёте L-410UVP-E20 RA-67083 произошло срабатывание сигнализации «ENG OVER LIMITS». После этого экипаж услышал слабый хлопок. Отклонений в работе систем самолёта и его управляемости не отмечено.

При проведении послеполётного осмотра самолёта на его левом двигателе обнаружены разрушение правого P.M601-419.7 и левого P.M601-418.7 выхлопных патрубков, а также разрушение двух рабочих лопаток свободной турбины.

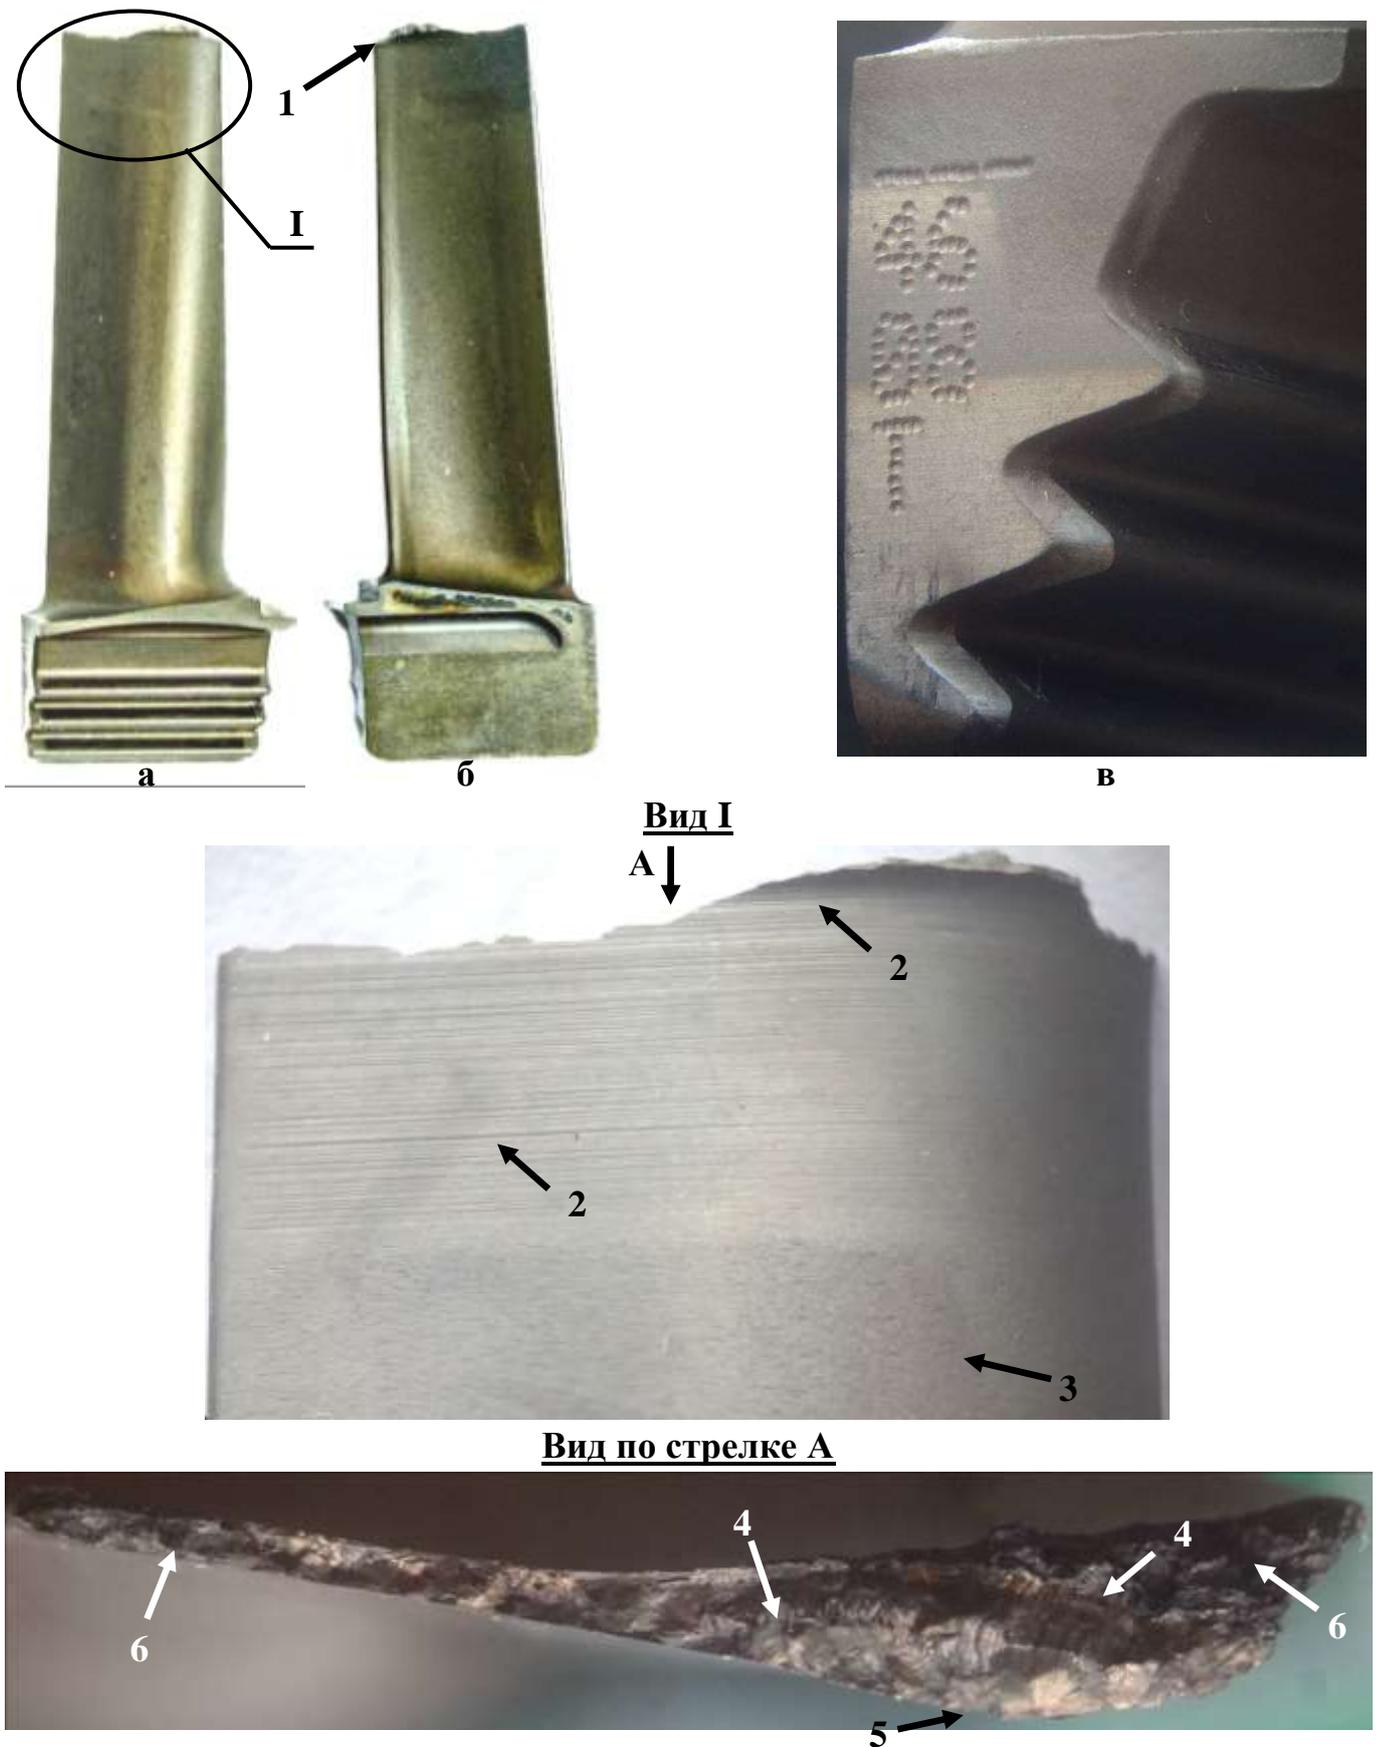
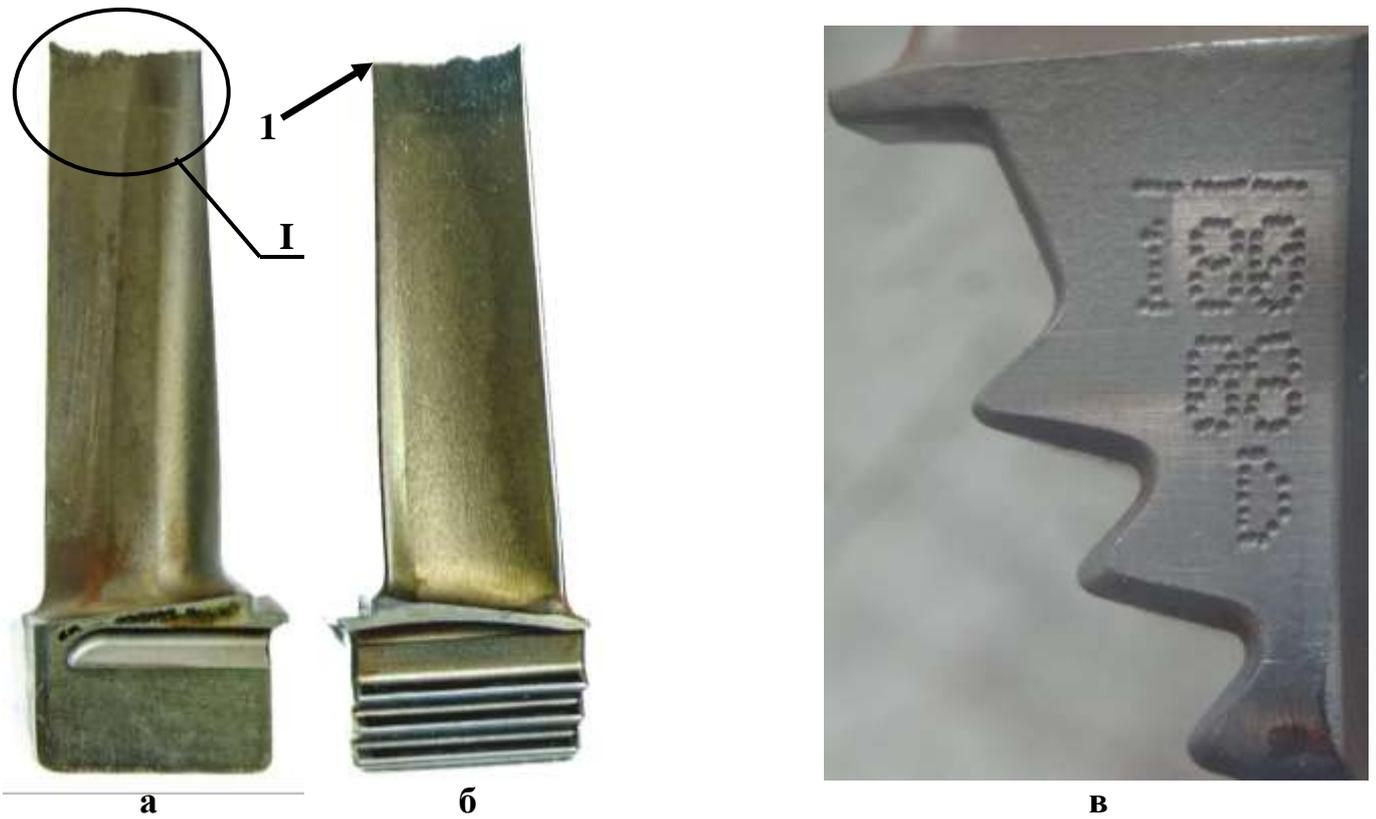
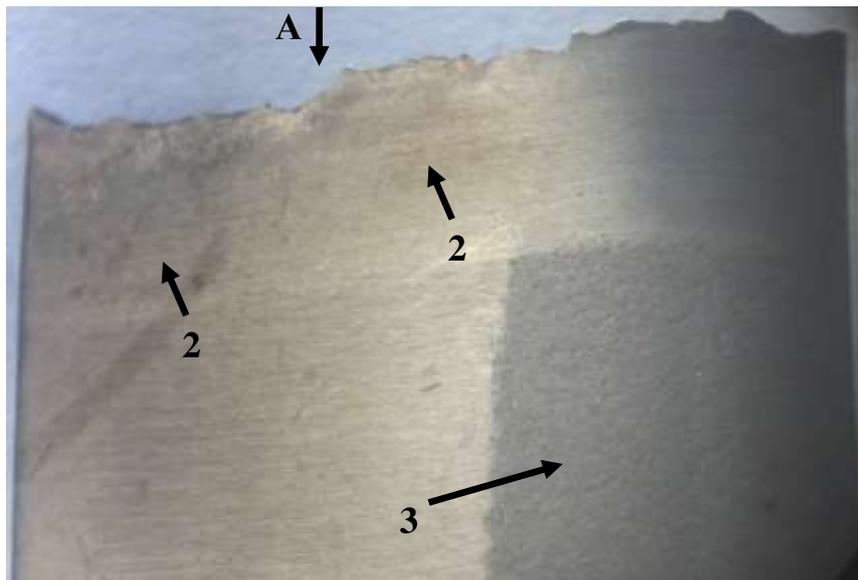
Сечение разрушения лопатки (инд. № 4608Т) проходит по одной из наиболее напряжённых зон детали при действии эксплуатационных нагрузок – поверхности радиусного перехода её пера в верхнюю бандажную полку (рис. 2, стрелка 1).

На примыкающих к изломам участках поверхностей лопаток со стороны спинки имеются ориентированные в поперечном направлении риски от механической обработки деталей абразивным инструментом (см. рис. 2, 3, стрелки 2). При этом обработка проводилась после длительной эксплуатации двигателя и образования на поверхностях спинок следов повреждения поверхностного слоя пера лопаток (см. рис. 2, 3, стрелки 3).

**Изломы** лопаток окислены (см. рис. 2, 3, виды по стрелкам **А**). В очаговых зонах поверхности изломов ориентированы перпендикулярно поверхностям деталей и имеют сглаженный рельеф.

На поверхности излома лопатки (инд. № 4608Т) наблюдаются макролинии полуэллиптической формы, что характерно при усталостном разрушении деталей, изготовленных из жаропрочных сплавов.

Рис. 2. Виды лопатки (инд. № 4608Т) со стороны спинки (а) и корыта (б), а также её маркировки на торцевой поверхности замка (в). Стрелками показаны: 1 – сечение разрушения; 2 – риски от механической обработки; 3 – следы повреждения поверхностного слоя пера; 4 – макролинии; 5 – очаговая зона разрушения; 6 – зона долома.

Очаг разрушения лопатки (инд. № 4608Т) расположен на поверхности радиусного перехода пера (со стороны спинки) в верхнюю бандажную полку (см. рис. 2, стрелка 5).

В зонах долома поверхности изломов лопаток имеют шероховатый зернистый рельеф, характерный при разрушении деталей, изготовленных из жаропрочных сплавов, от действия нерасчётных нагрузок (см. рис. 2, 3, виды по стрелкам А).

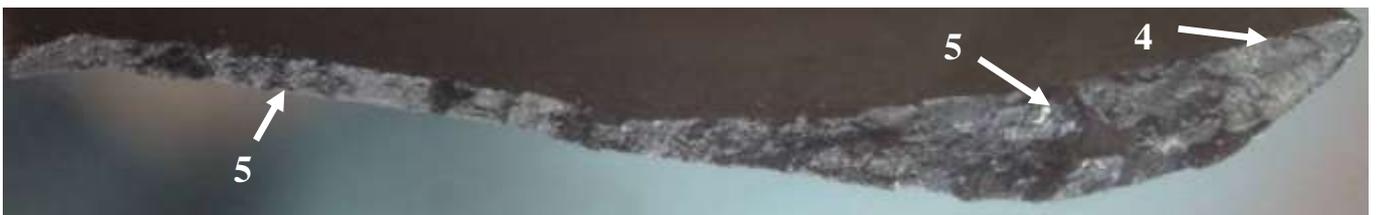
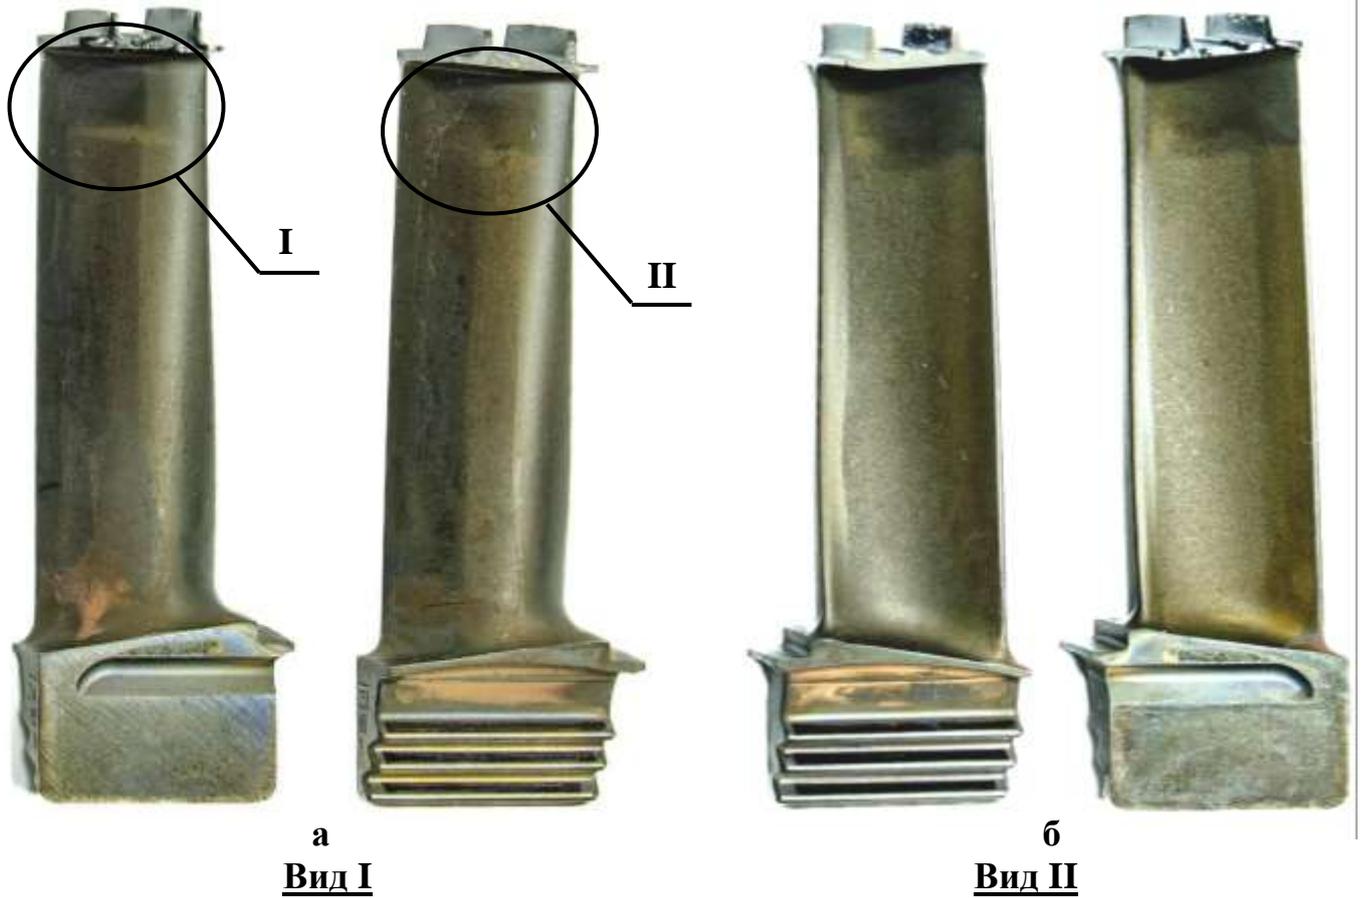
Сечение разрушения лопатки (инд. № 18008D) проходит по перу на расстоянии около 2 мм от основания радиусного перехода пера в верхнюю бандажную полку (рис. 3, стрелка 1).

Рис. 3. Виды лопатки (инд. № 18008D) со стороны спинки (а) и корыта (б), а также её маркировки на торцевой поверхности замка (в). Стрелками показаны: 1 – сечение разрушения; 2 – риски от механической обработки; 3 – следы повреждения поверхностного слоя пера; 4 – очаговая зона разрушения; 5 – зона долома.

Очаг разрушения лопатки (инд. № 18008D) расположен на поверхности пера (со стороны корыта) в зоне входной кромки (см. рис. 3, стрелка 5).

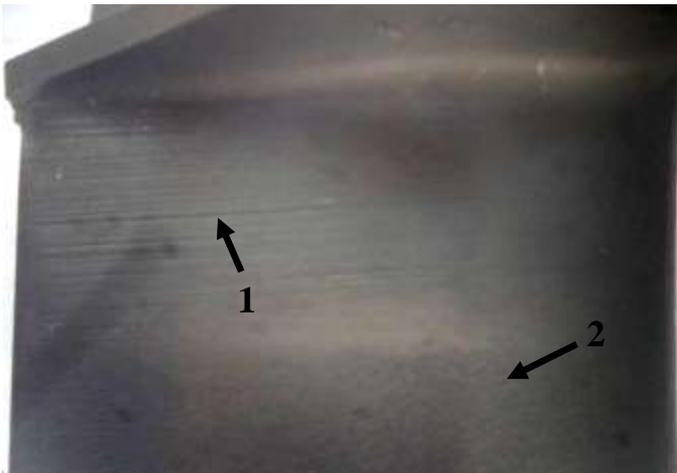
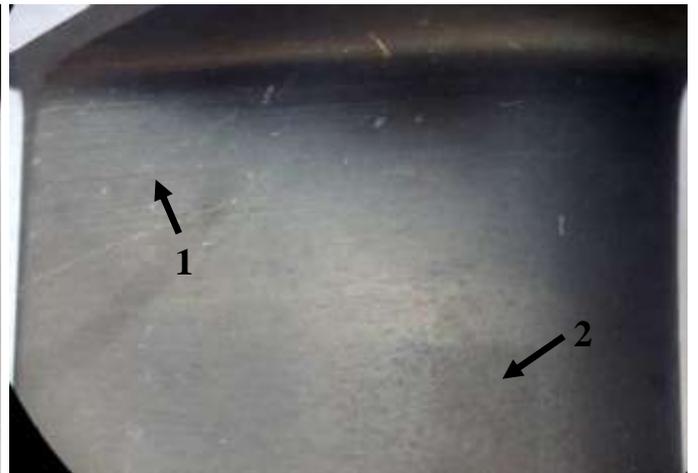
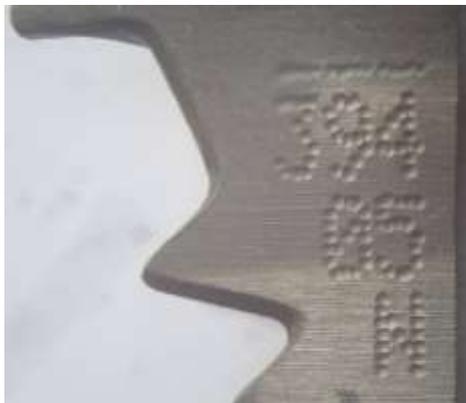
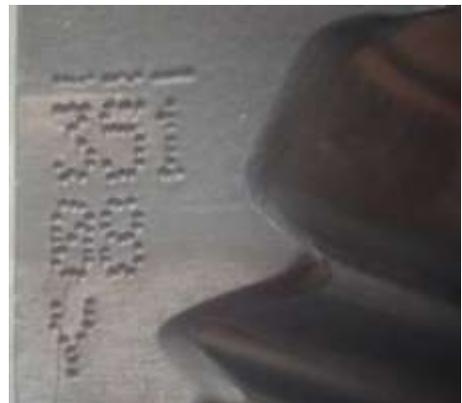
Следы механической обработки на поверхностях пера в зонах бандажных полок и предшествующих ей повреждениям поверхностного слоя имеют также неразрушенные лопатки (рис. 4, стрелки 1 и 2 соответственно).

На торцевых поверхностях замков неразрушенных лопаток имеются маркировки с их индивидуальными номерами «39405N» и «35108Y» (см. рис. 4, виды **в** и **г** соответственно).

Рис. 4. Виды неразрушенных лопаток со стороны спинки (а) и корыта (б), маркировок на торцевых поверхностях замков (в, г). Стрелками показаны: 1 – риски от механической обработки; 2 – следы повреждения поверхностного слоя пера.

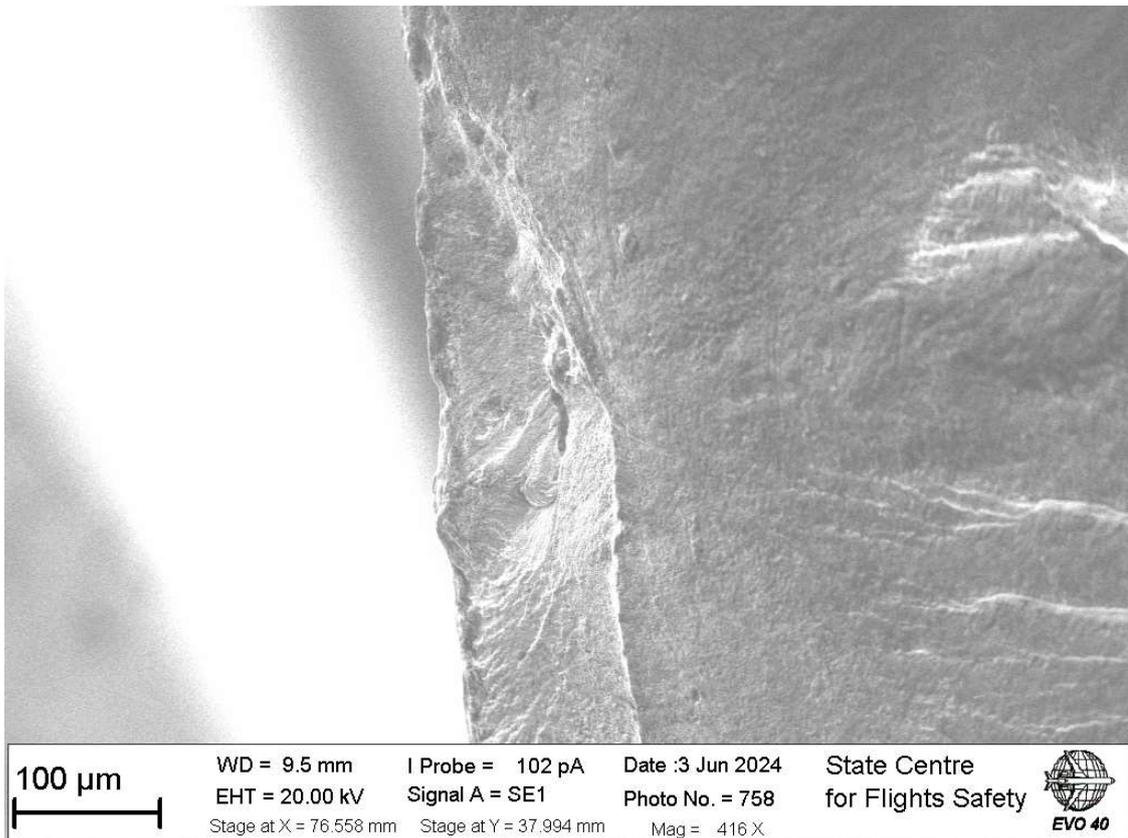
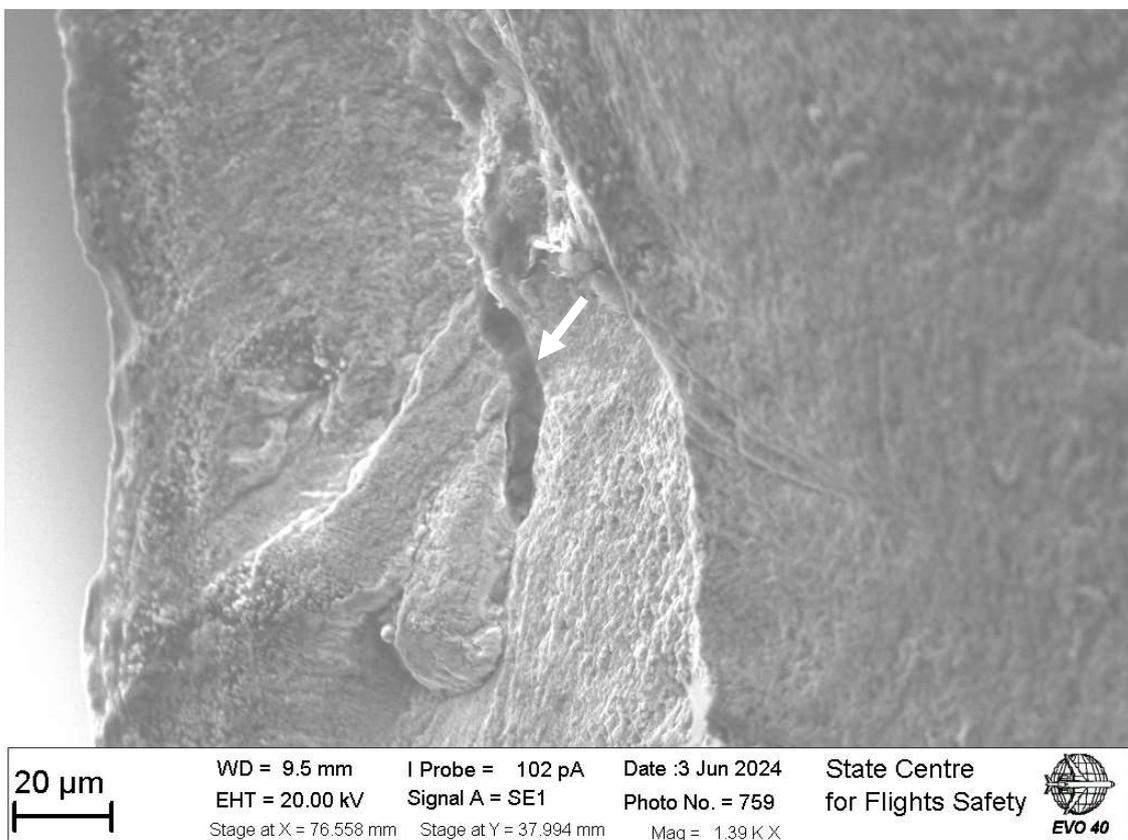
Образование начальной зоны разрушения лопатки (инд. № 4608Т) произошло от локальной поры размером около 49 мкм (рис. 5).

Между зоной основного излома и начальной зоной разрушения образована чёткая граница, указывающая, что первоначально происходило образование зоны излома вокруг поры, а далее от границы этой зоны произошло новое зарождение усталостной трещины.

Рис. 5. Виды зоны начального разрушения лопатки при разном увеличении (а, б) с дефектом материала в виде поры (отмечен стрелкой).

Разрушение лопатки (инд. № 4608Т) произошло по механизму многоциклового усталости под действием вибрационных нагрузок с переменным уровнем напряжения. Причиной разрушения лопатки явилось снижение её сопротивления усталости, обусловленное наличием в материале поры размером около 49 мкм. Определить длительность развития усталостной трещины в материале исследуемой лопатки не представилось возможным.

- предприятию-разработчику двигателя GE H80-200 совместно с предприятием-изготовителем рабочих лопаток свободной турбины разработать и внедрить мероприятия, исключающие пропуск в эксплуатацию лопаток с дефектами в виде пор, подобных выявленным в ходе проведенного исследования;

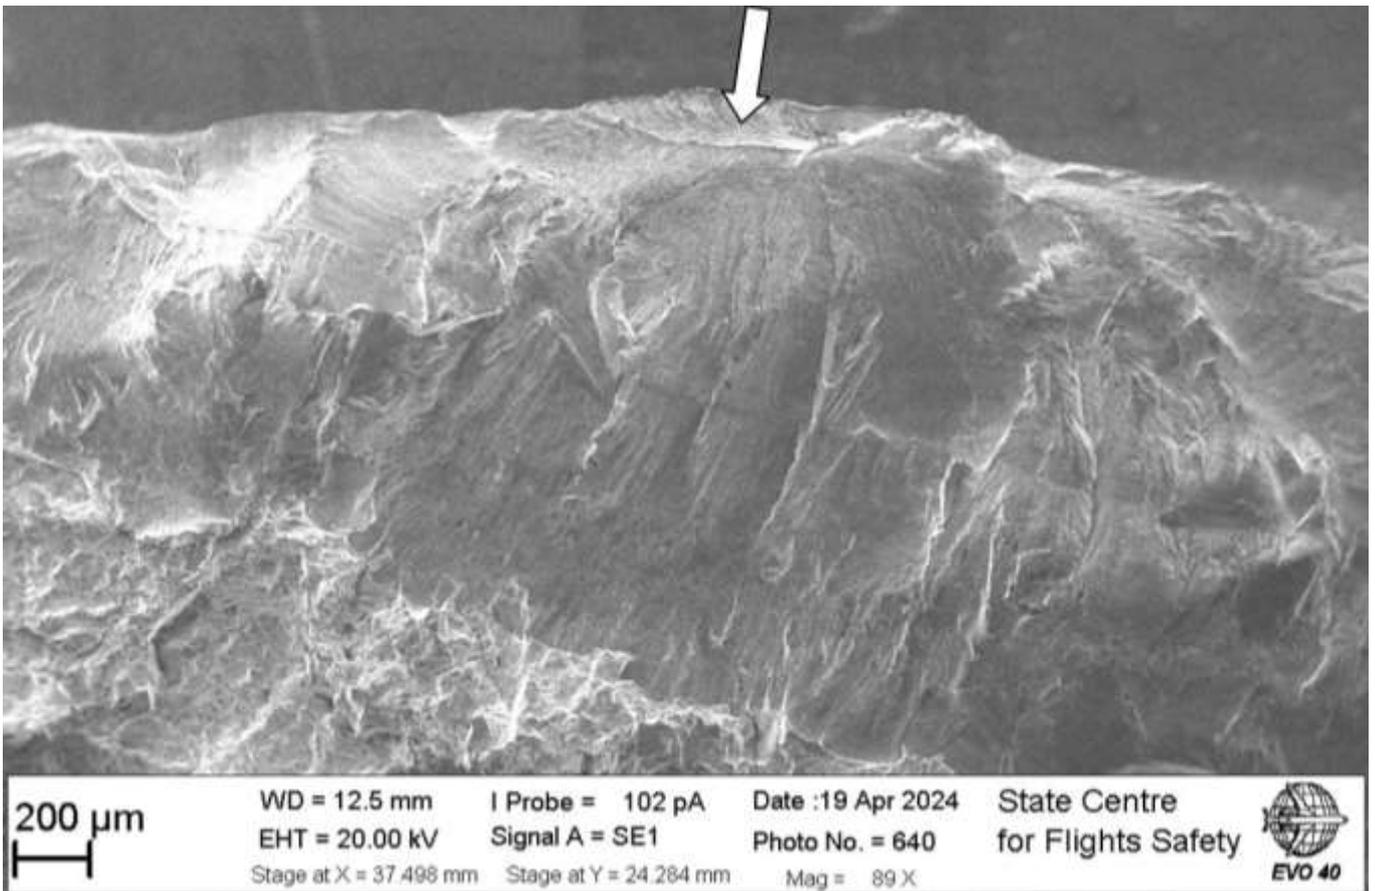
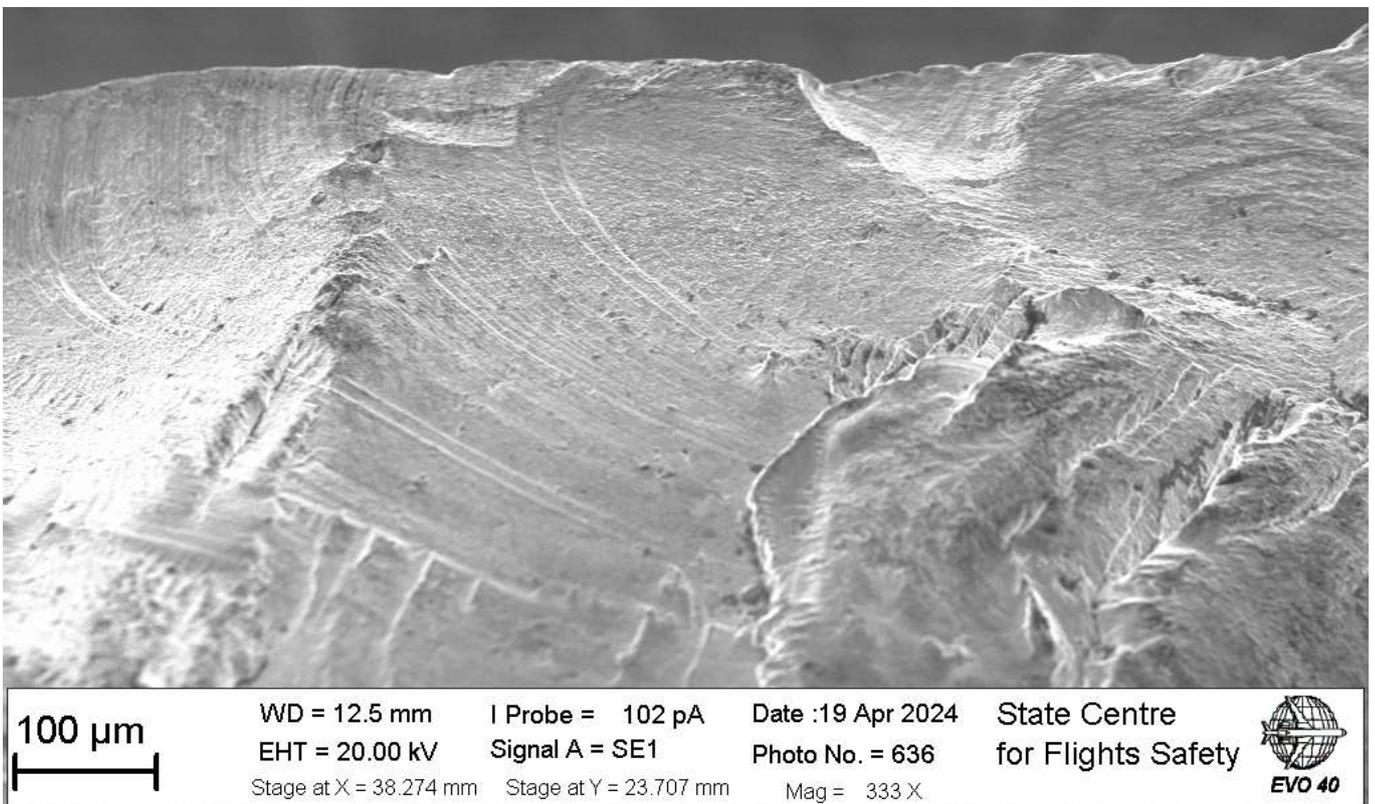
По направлению роста трещины в материале лопатки сформированы мезолинии усталостного разрушения (рис. 6), указывающие на разрушение детали по механизму многоциклового усталости.

Из проведённого анализа следует, что разрушение лопатки произошло под действием вибрационных нагрузок с переменным уровнем напряжения, что и определило формирование мезолиний.

Рис. 6. Виды излома лопатки вблизи очаговой зоны (указана стрелкой) разрушения (а) и мезолиний усталостного разрушения на одном из участков излома лопатки (б).

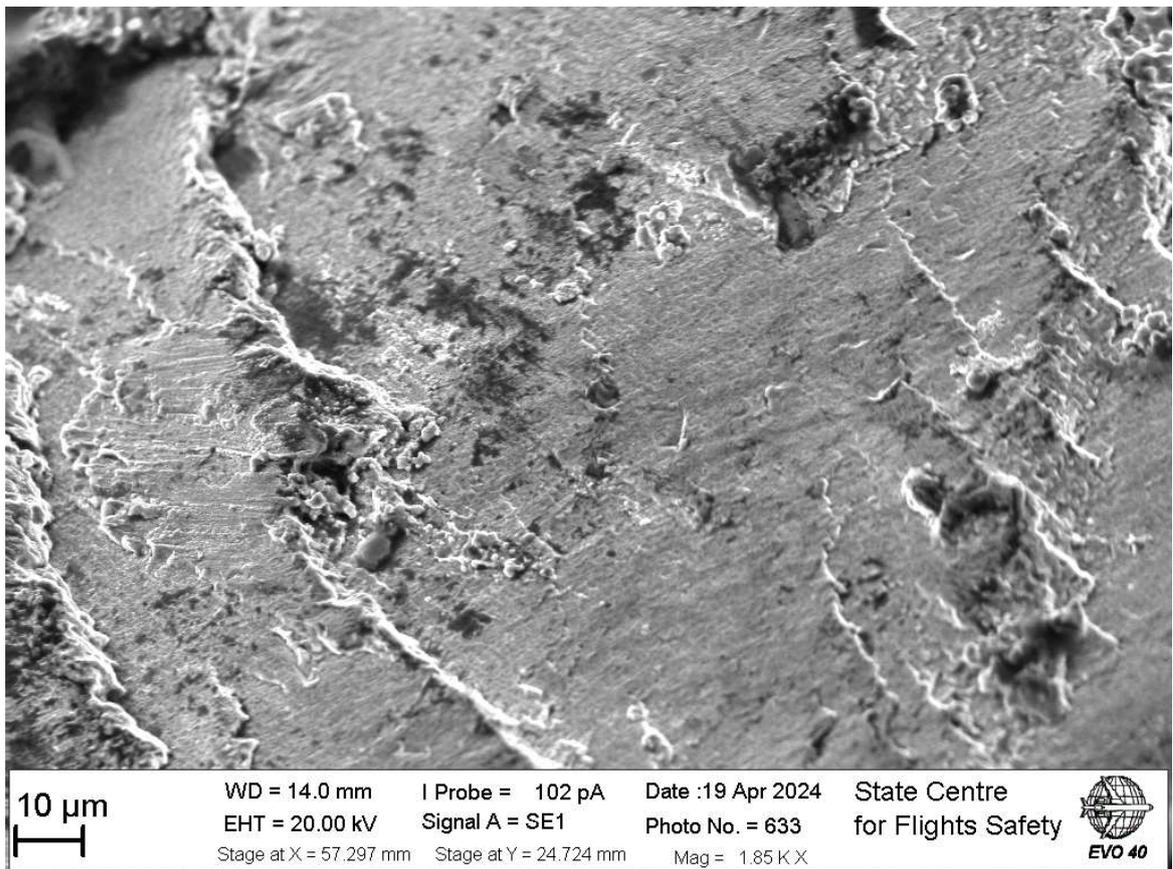
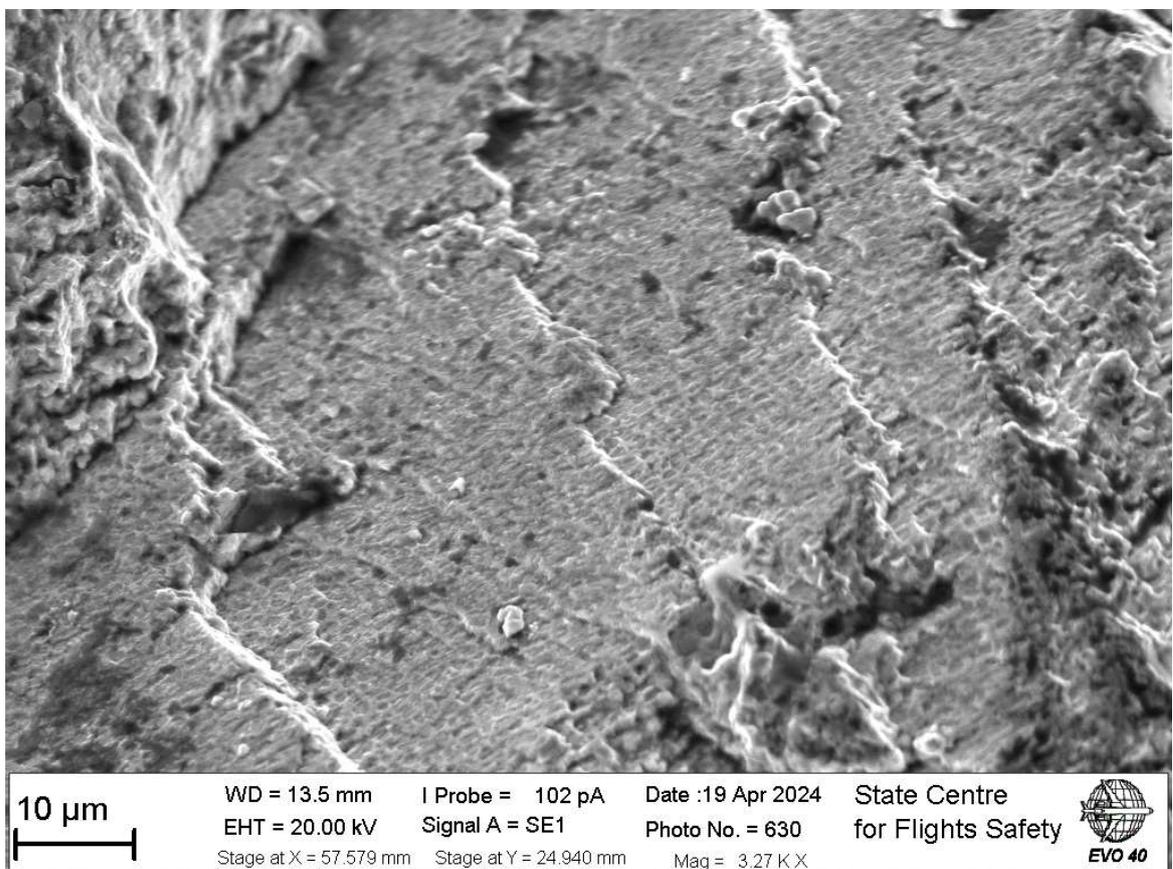
В изломе лопатки (инд. № 18008D) выявлен каскад гладких фасеток с едва выраженным волнистым рельефом (рис. 7). По ориентировке сформированных фасеток излома можно утверждать, что развитие разрушения лопатки происходило по направлению от корыта к спинке. При этом развитие трещины происходило с высокой скоростью при высоком уровне напряжения, поскольку волнистый рельеф напоминает едва выраженные ямки.

Разрушение лопатки является повторно-статическим и произошло после разрушения лопатки (инд. № 4608Т).

Рис. 7. Виды волнистого рельефа на разных участках излома лопатки, расположенного на вытянутых фасетках (а, б).

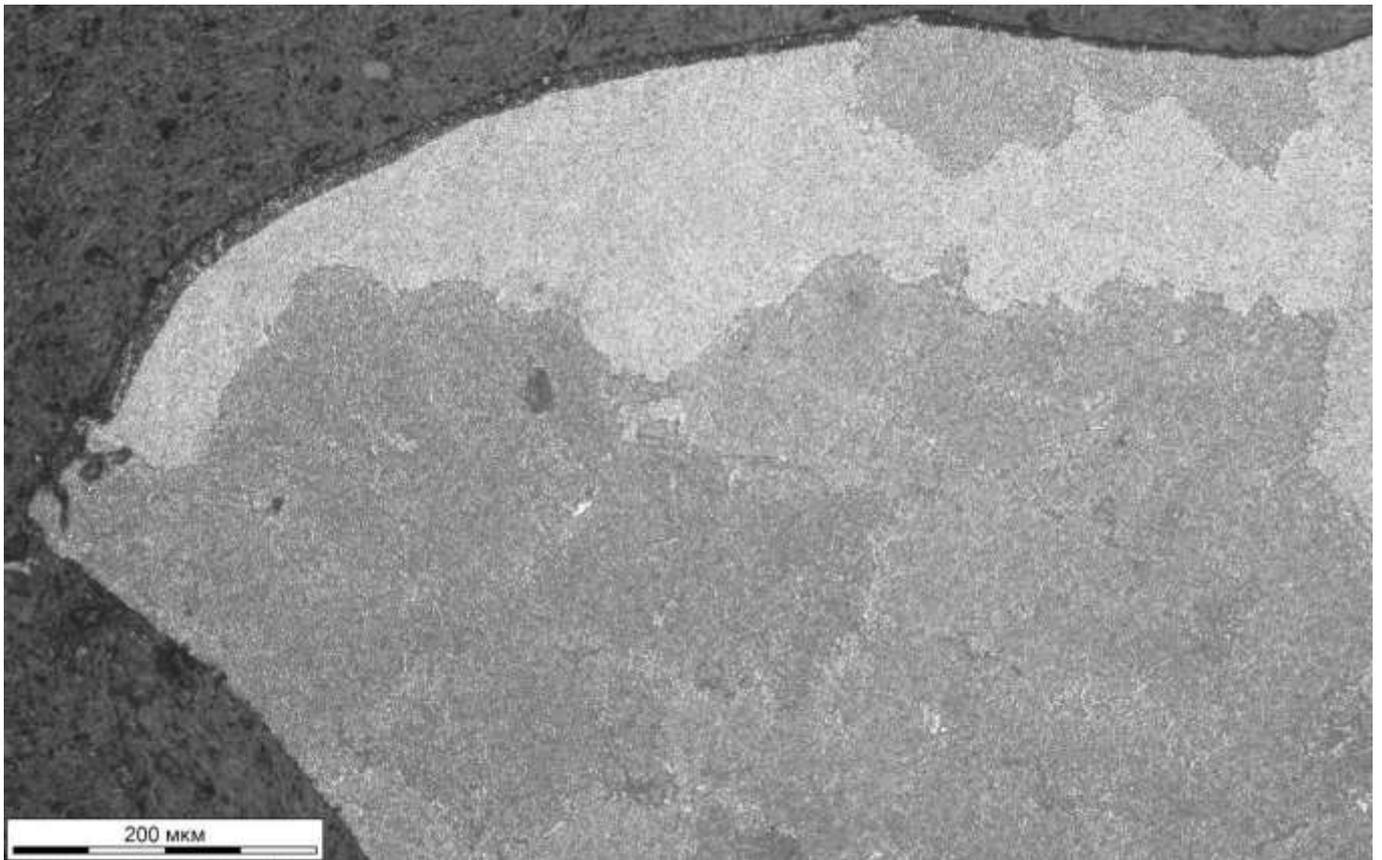
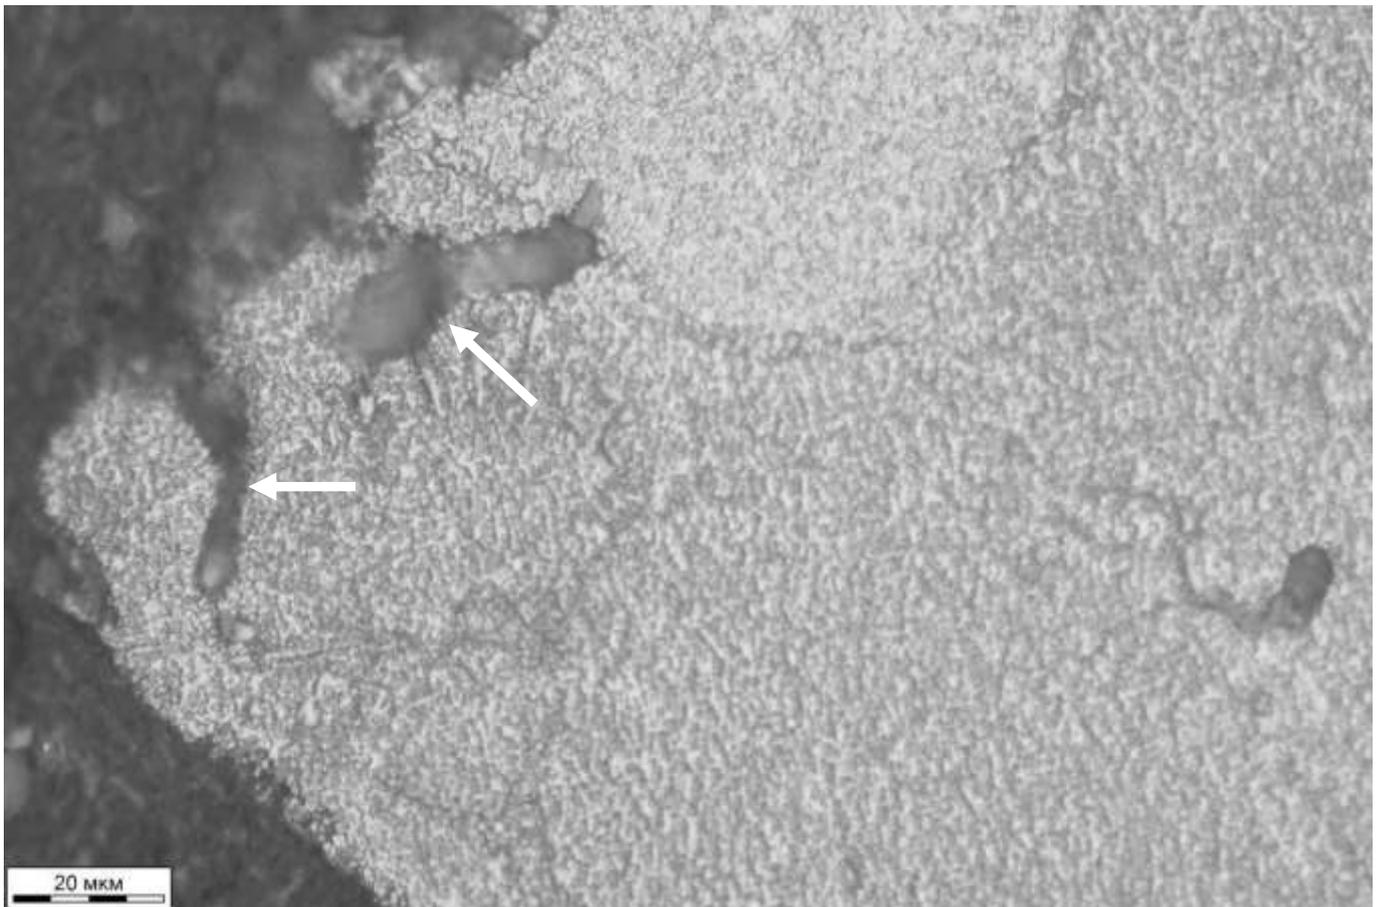
В зоне очага разрушения лопатки (инд. № 4608Т) в её материале имеются две поры размером около 38 мкм (рис. 8). Вблизи зоны долома в материале лопатки имеется трещина глубиной около 80 мкм (рис. 9).

Рис. 8. Виды макроструктуры (а) и микроструктуры (б) материала лопатки (инд. № 4608Т) в зоне очага разрушения. Стрелками показаны поры в материале.

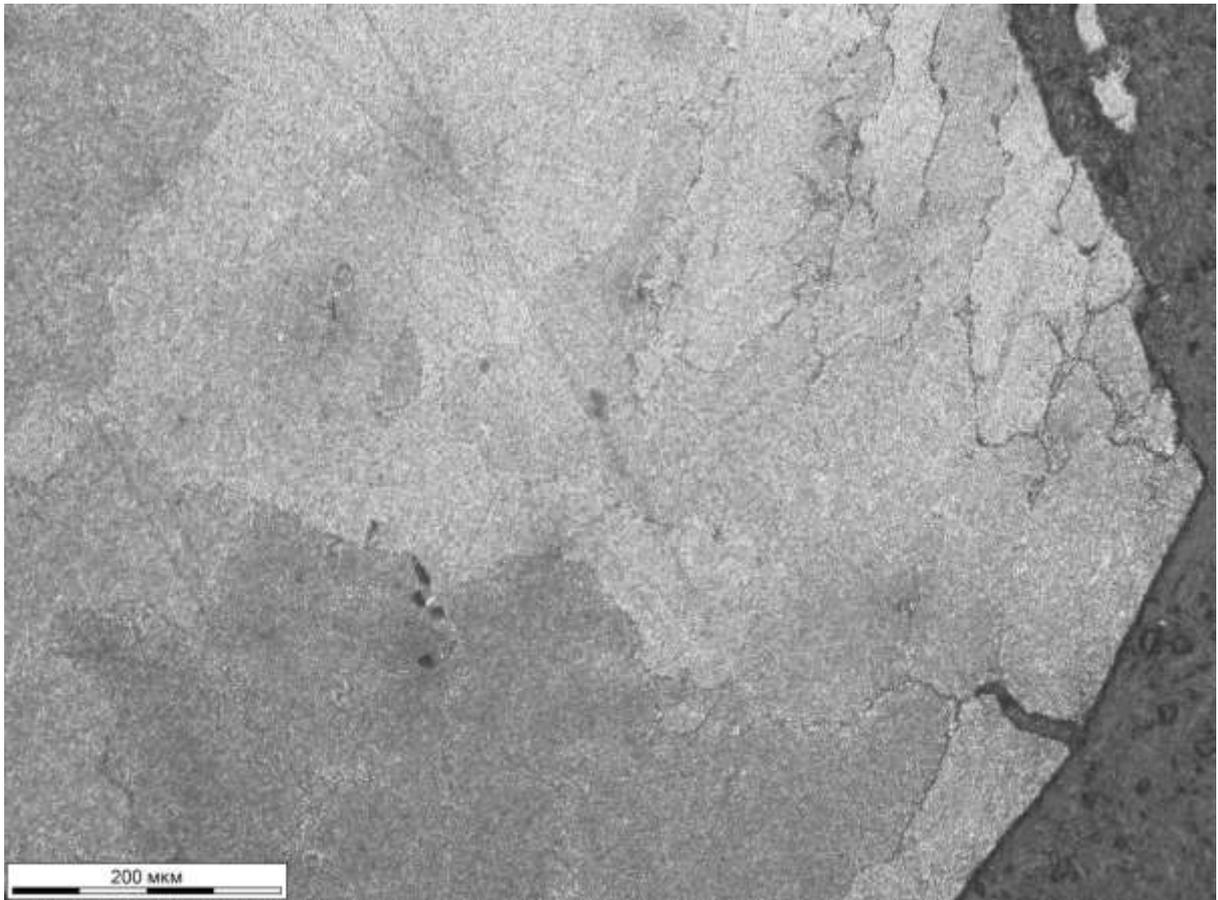
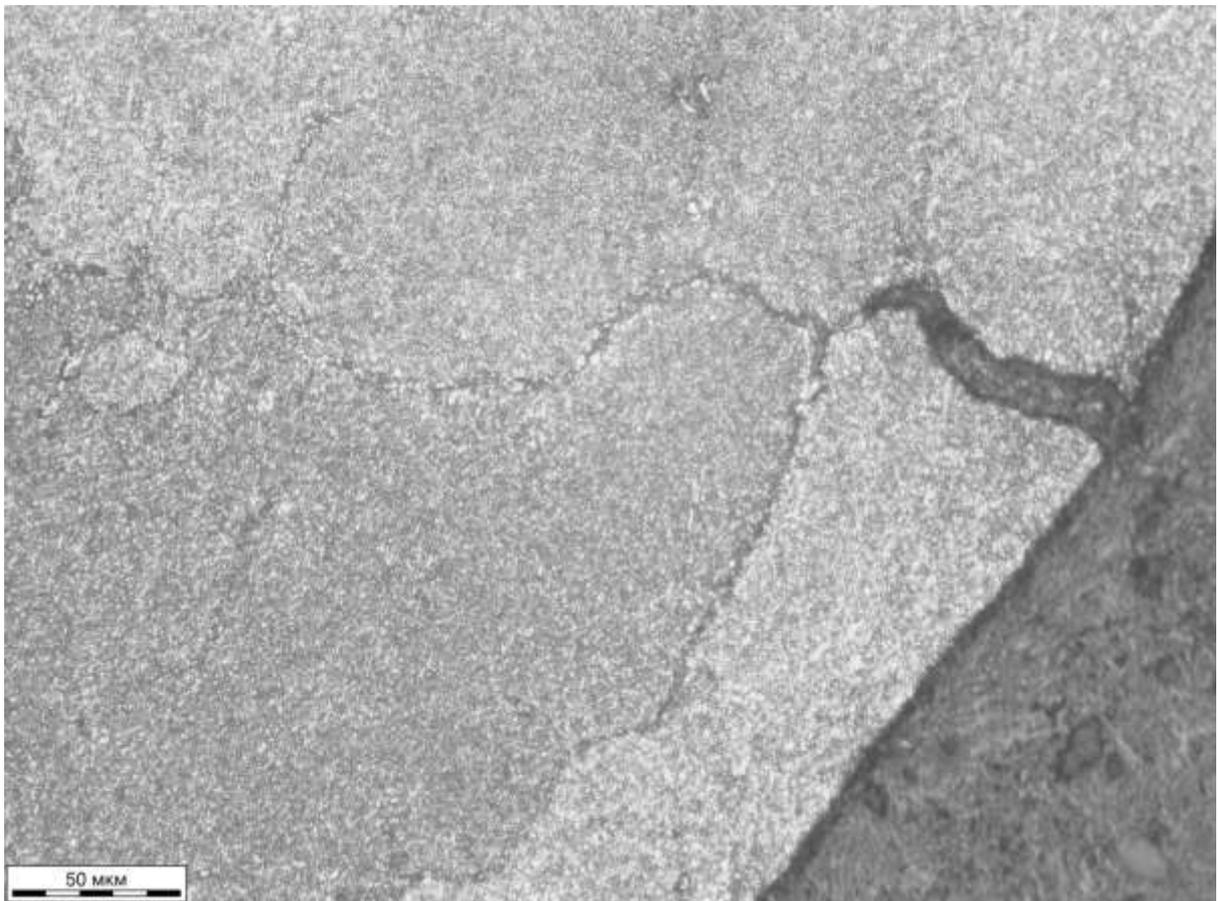
Рис. 9. Виды макроструктуры (а) и микроструктуры (б) материала лопатки (инд. № 4608Т) вблизи зоны долома.

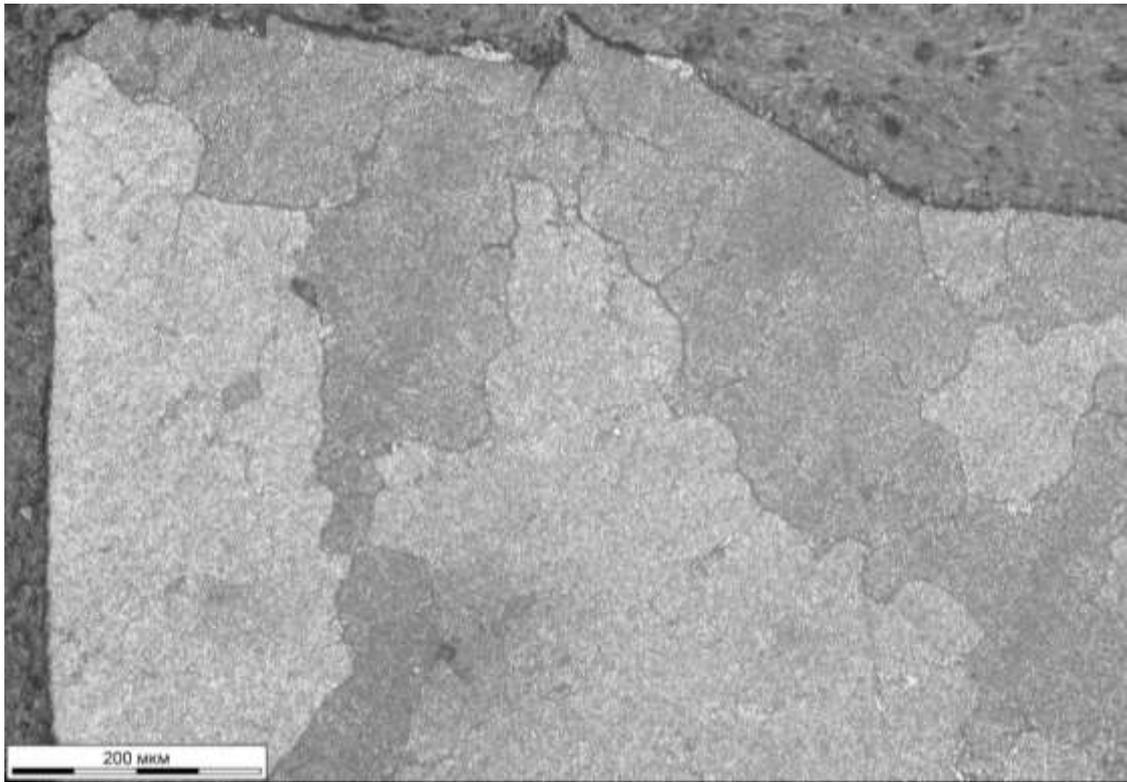
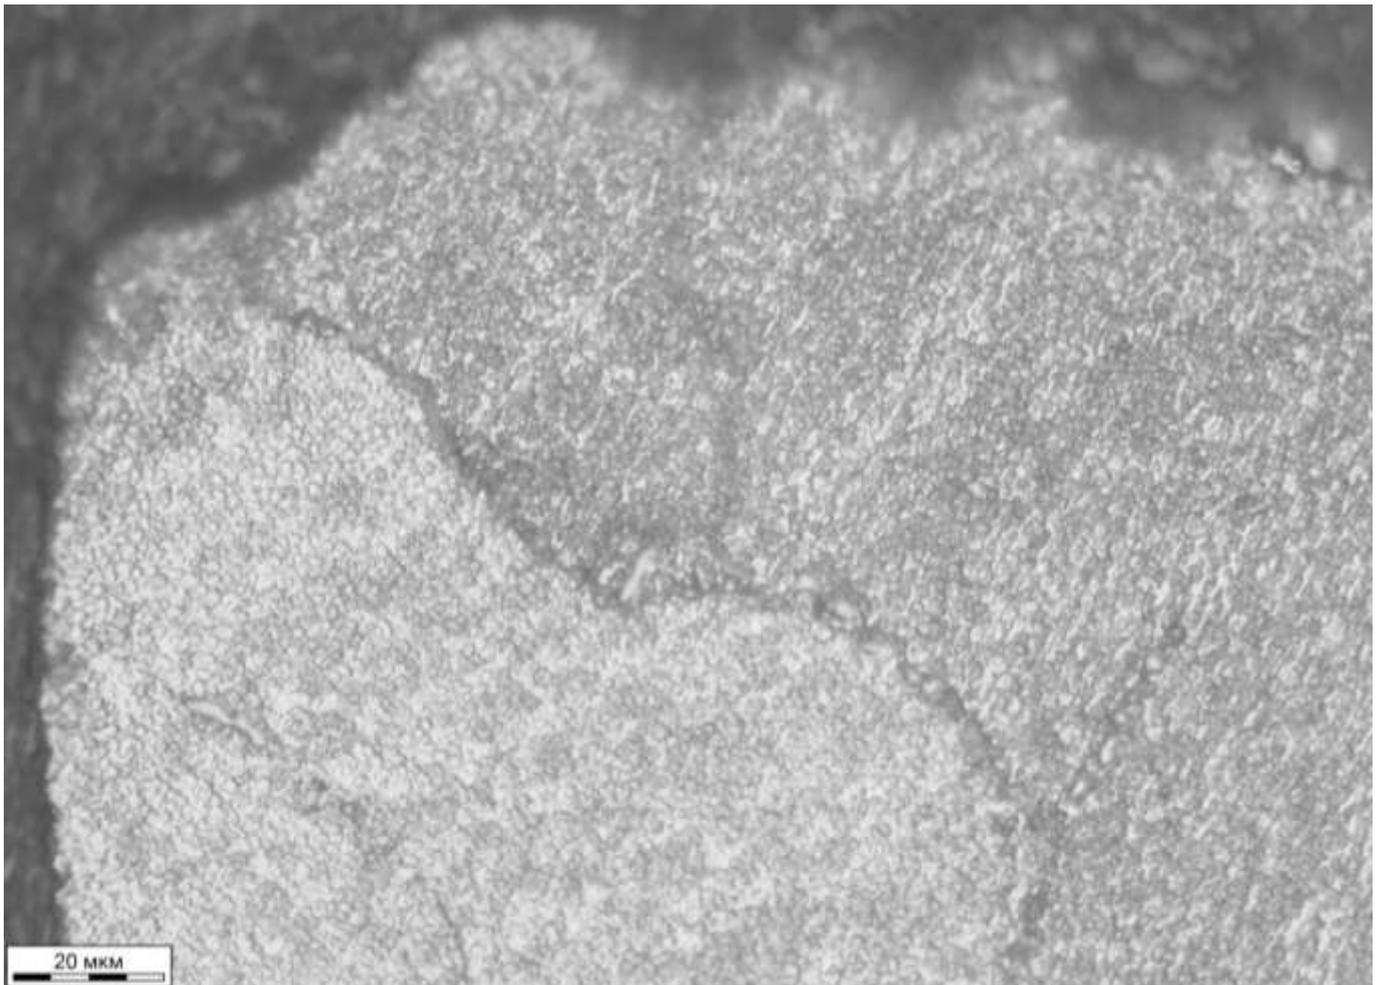
В зоне очага разрушения лопатки (инд. № 18008D) признаки наличия пор и раковин отсутствуют (рис. 10). При этом несплошности в материале лопатки в виде пор имеются на некотором удалении от излома.

Рис. 10. Виды макроструктуры (а) и микроструктуры (б) материала лопатки (инд. № 18008D) в зоне очага разрушения.
