## **О причинах разрушений рабочих лопаток свободной турбины двигателя GE H80-200 самолёта L-410UVP-E20 RA-67083**

Заместитель директора ГЦ БП ВТ Авиарегистра России, А.А.Тушенцов  
Начальник отдела металлофизических исследований авиационных материалов  
Авиарегистра России, д.т.н. А.А. Шанявский  
Начальник отделения А.П. Солдатенков  
Начальник отделения М.А. Солдатенкова

23.08.2023 при выполнении рейса по маршруту Аян – Николаевск-на-Амуре – Хабаровск на самолёте L-410UVP-E20 RA-67083 произошло срабатывание сигнализации «ENG OVER LIMITS». После этого экипаж услышал слабый хлопок. Отклонений в работе систем самолёта и его управляемости не отмечено.

При проведении послеполётного осмотра самолёта на его левом двигателе обнаружены разрушение правого P.M601-419.7 и левого P.M601-418.7 выхлопных патрубков, а также разрушение двух рабочих лопаток свободной турбины.

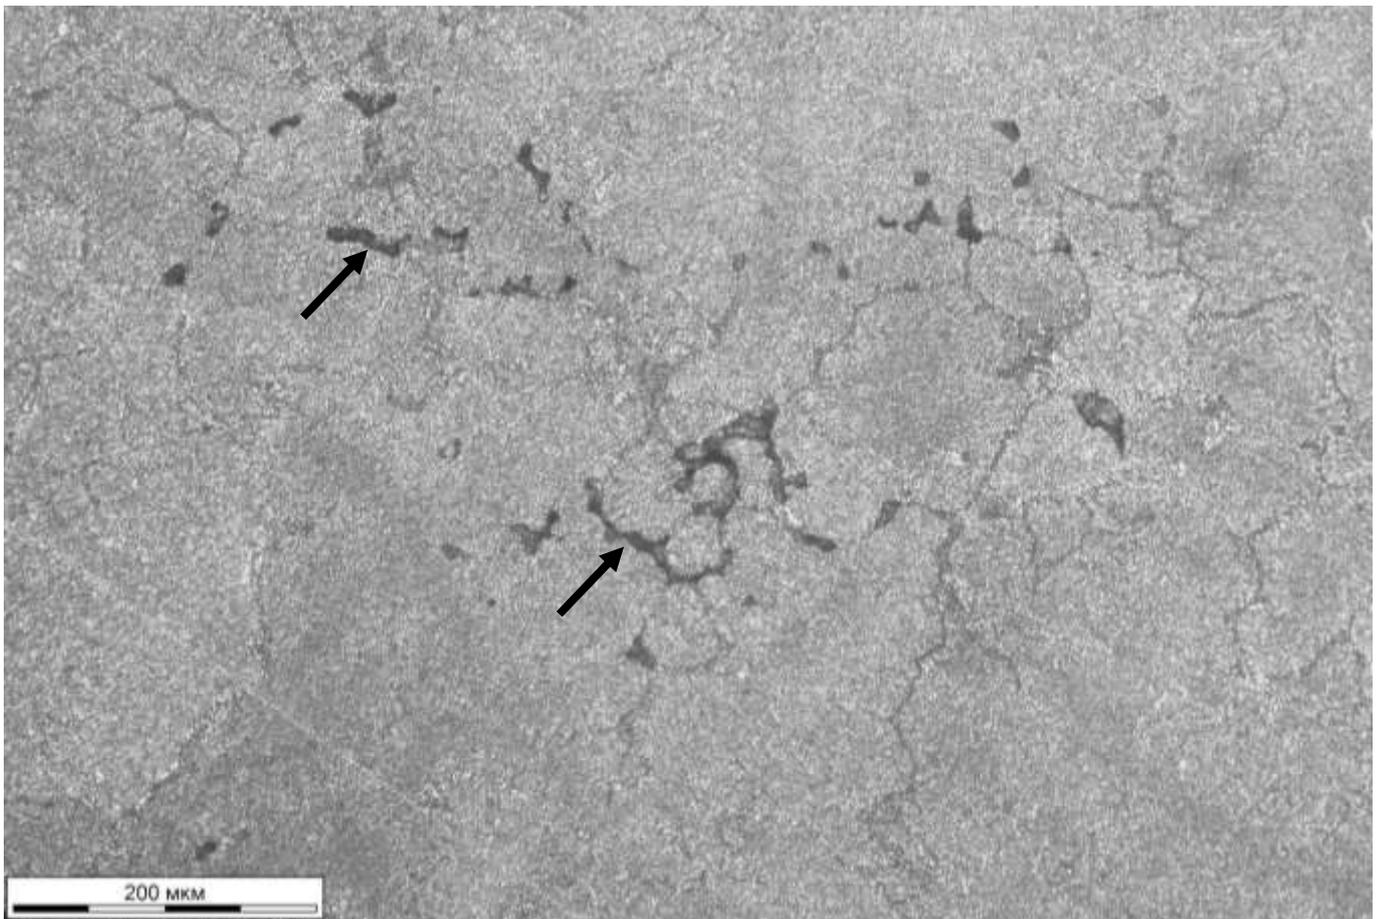
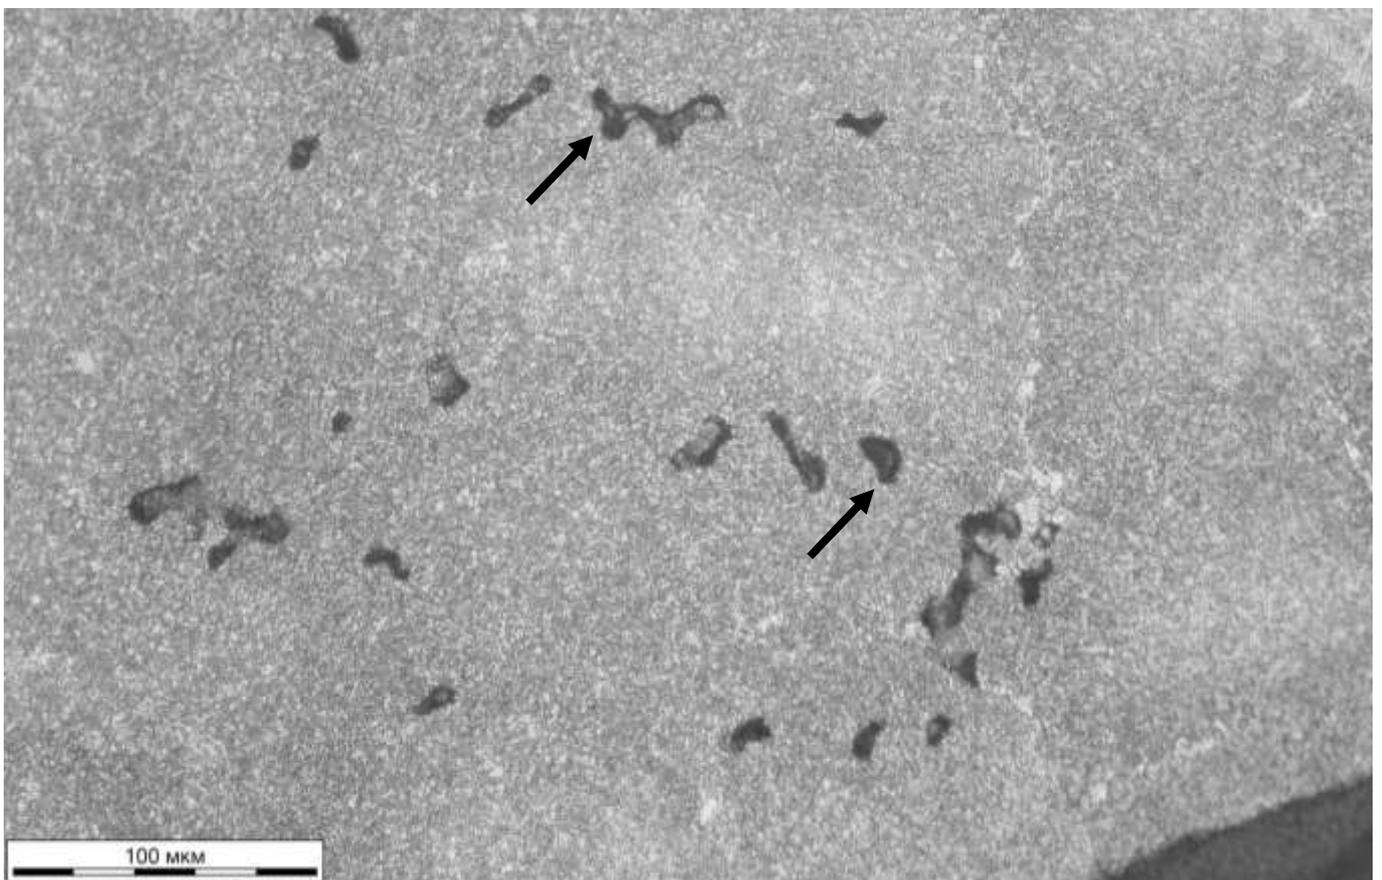
В материале разрушенных и неразрушенных лопаток имеются участки со скоплениями многочисленных пор размером до 85 мкм (рис. 11). Признаки развития от этих пор усталостных трещин в исследуемых плоскостях металлографических шлифов отсутствуют.

Рис. 11. Типовые виды несплошностей в виде пор (отмечены стрелками) в материале разрушенных (а) и неразрушенных (б) лопаток.

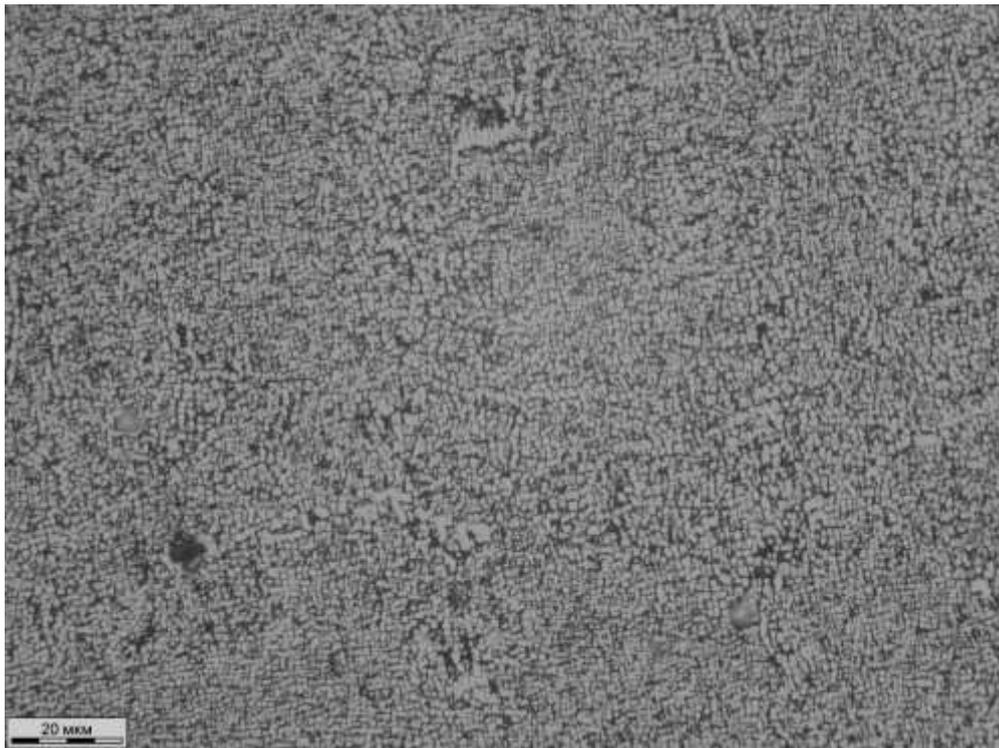
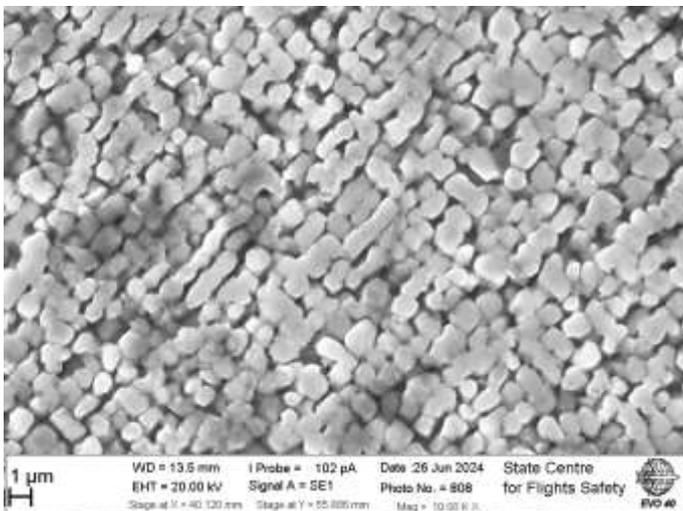
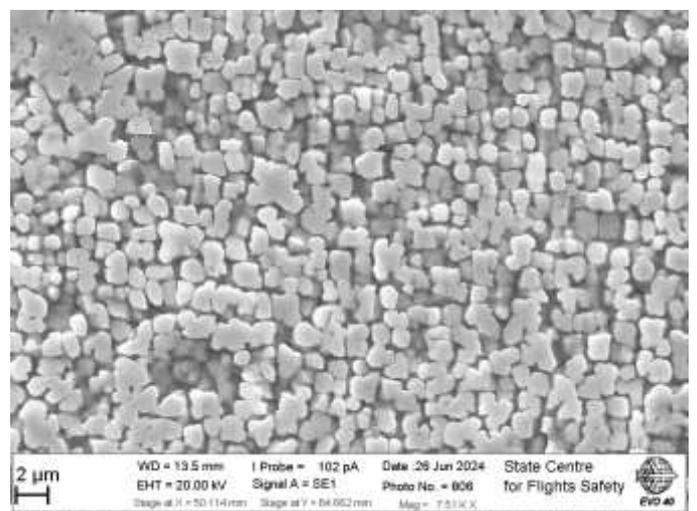
Микроструктура материала лопаток представляет собой  $\gamma$ -твёрдый раствор и равномерно распределённую в объёме упрочняющую  $\gamma'$ -фазу, что соответствует структуре жаропрочного сплава на никелевой основе (рис. 12). Признаки перегрева отсутствуют.

Рис. 12. Типовые виды микроструктуры материала лопаток, полученные при помощи светового (а) и электронного (б, в) микроскопов. На видах (б, в) показана упрочняющая  $\gamma'$ -фаза вблизи излома и в середине пера соответственно.
