**О причинах ослабления крепежа контрольного кронштейна трубопровода подачи масла к опорам подшипников  
№ 4 и № 5 левого двигателя самолета Боинг 777-300 RA-76950**

Заместитель директора ГЦ БП ВТ Авиарегистра России, А.А.Тушенцов  
Начальник отдела металлофизических исследований авиационных материалов  
Авиарегистра России, д.т.н. А.А. Шанявский  
Начальник отделения А.П. Солдатенков  
Начальник отделения М.А. Солдатенкова  
Ведущий инженер М.А. Тарасова

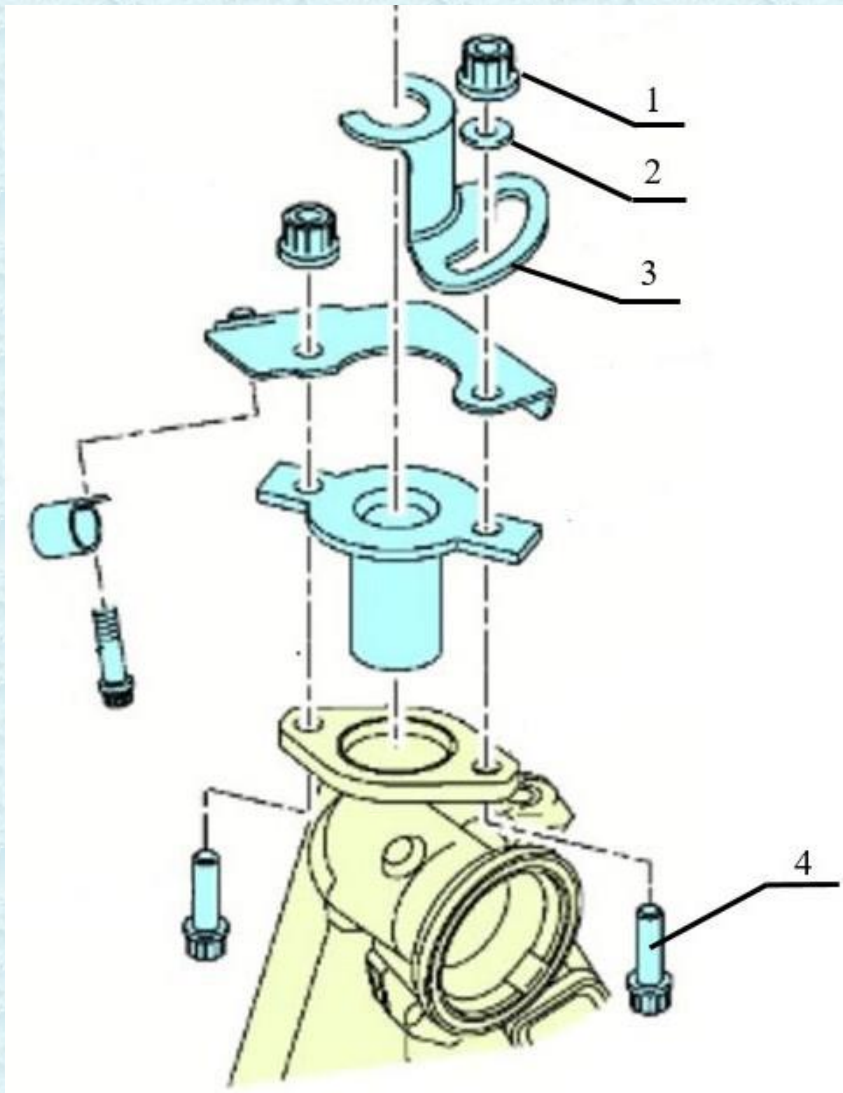
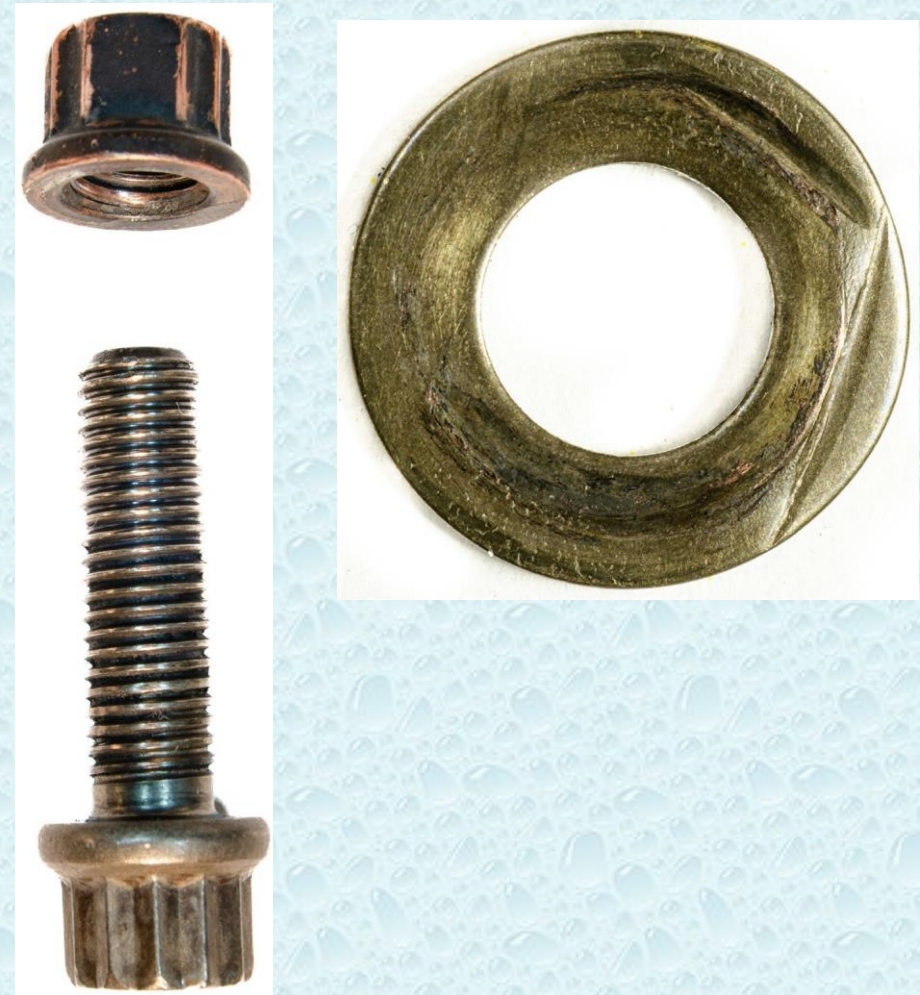
В Авиарегистр России на исследование поступили гайка J1092P04, болт AS3237-12 и шайба NAS1149C0432R болтового соединения фиксации контрольного кронштейна трубопровода подачи масла к опорам подшипников № 4 и № 5 левого двигателя.

Рис. 1. Конструктивная схема узла контрольного кронштейна трубопровода подачи масла к опорам подшипников № 4 и № 5 двигателя самолета типа Boeing-777-300 (а), а также вид болта, гайки и шайбы при поступлении на исследование (б): 1 – гайка; 2 – шайба; 3 – фиксирующий кронштейн; 4 – болт.

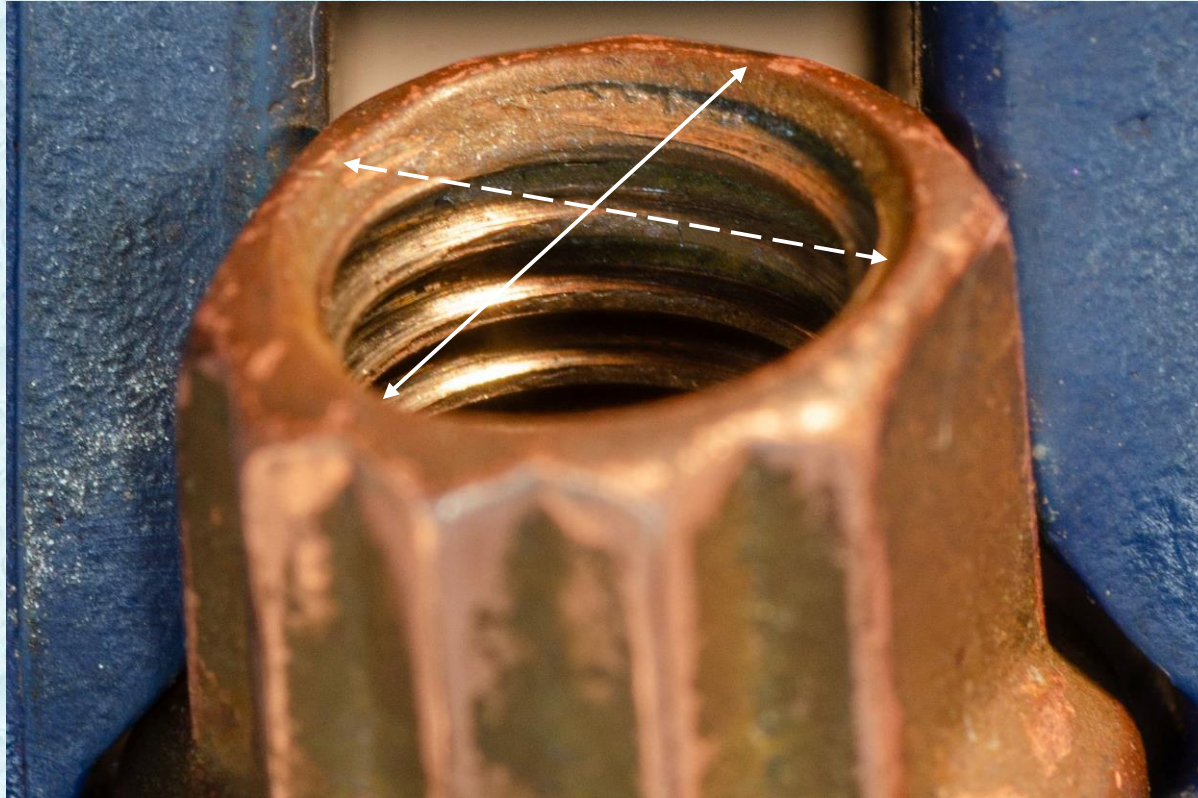
Гайка J1092P04 представляет собой самоконтрящийся крепежный элемент, «корона» которого деформирована с двух диаметрально противоположенных сторон до формы эллипса. Болт не имеет конструктивных особенностей исполнения. Коррозионные повреждения на гайке и болте отсутствуют.

Рис. 2. Вид деформации венца гайки. Стрелками указаны малая полуось эллипса (пунктирная линия) и большая полуось эллипса (сплошная линия).

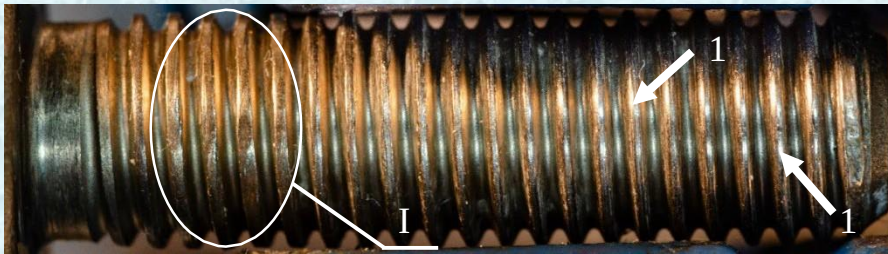
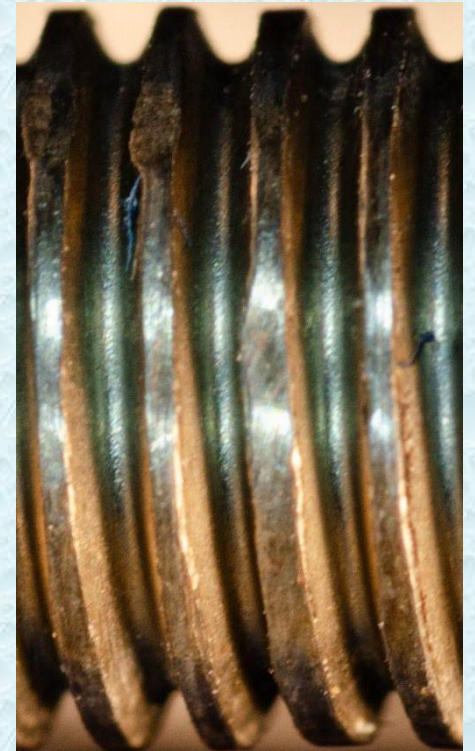
Резьбовая часть болта AS3237-12 имеет механические повреждения в виде износа вершин витков на участках, сопряженных с резьбой гайки, а также смятия материала вершин на участках сопряжения с поверхностью отверстия кронштейна.

Рис 3. Вид резьбовой части болта. Стрелками показаны: 1 – следы износа на поверхностях вершин витков резьбы; 2 – смятие материала вершин витков.

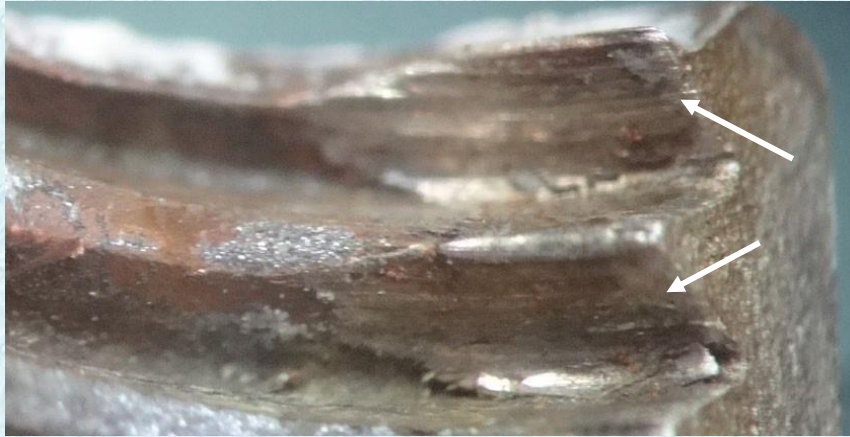
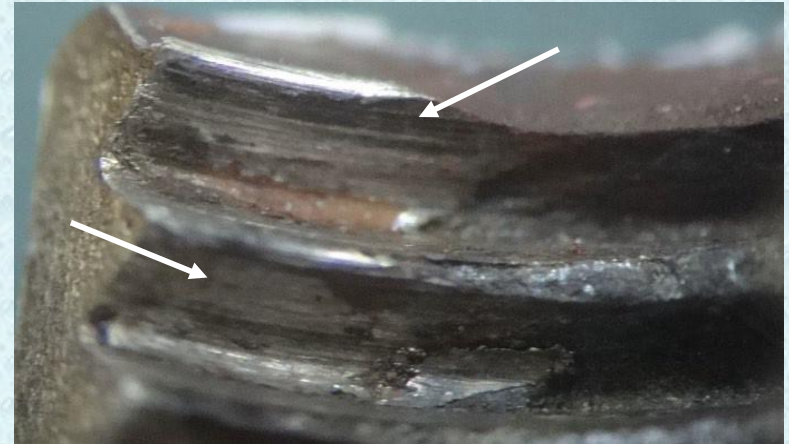
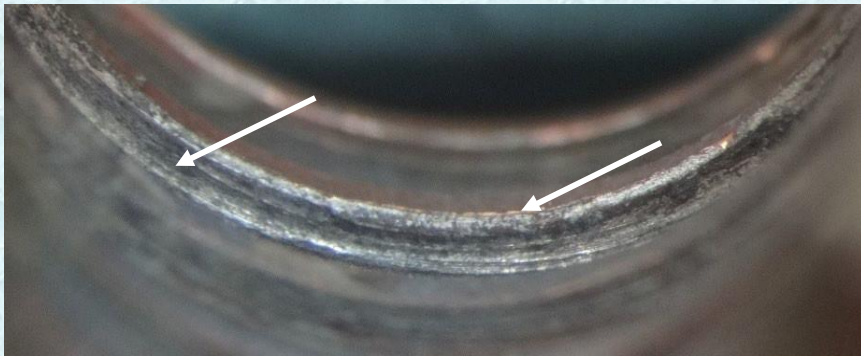
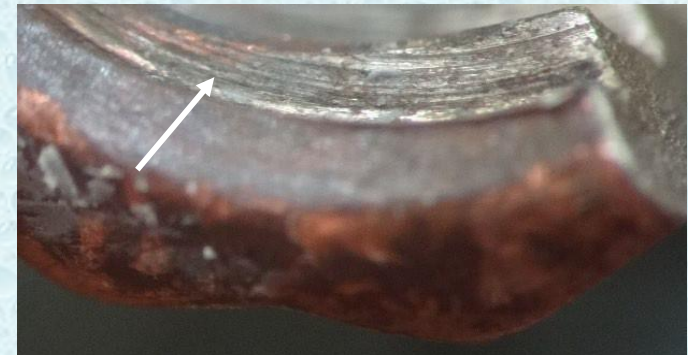
Поверхности витков резьбы гайки имеют участки смятия с оттеснением материала к вершинам и во впадины между витками. На поверхностях витков резьбы гайки имеются следы износа.

Рис. 4. Виды повреждений (а, б, в, г) поверхностях витков резьбы гайки (отмечены стрелками).

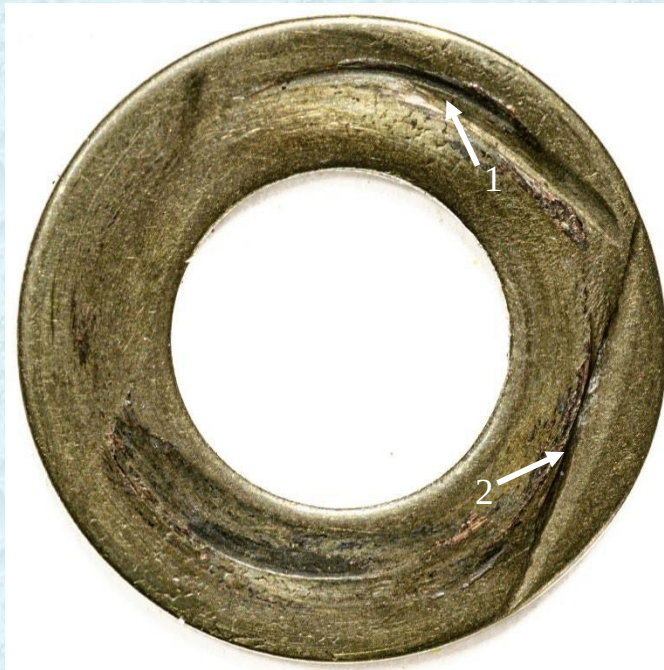
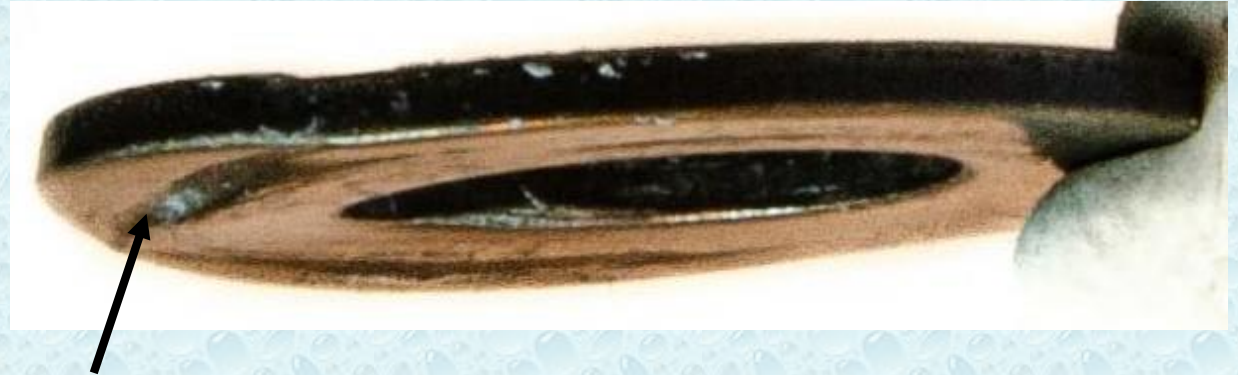
Шайба NAS1149C0432R имеет деформации с обеих сторон. В виде прямых полос от контакта с кронштейном и круговой след от вдавливания гайки с переносом медного покрытия гайки.

Рис. 5. Виды (а, б) шайбы с двух сторон. Стрелками показаны: 1 – следы смятия материала гайкой; 2 – следы смятия материала фиксирующим кронштейном. На виде (в) стрелкой показана деформация шайбы.

Наличие деформаций на шайбе, работающей в болтовом соединении с тарированным моментом затяжки указывает на «расход» момента затяжки при установке данного болтового соединения не на создание осевого усилия в резьбе, а на деформацию его детали, как показывают измерения твердости равнопрочных деталей.

Деформация шайбы приводит к нарушению плотности стыка резьбового соединения, что в свою очередь при воздействии вибрационных нагрузок и переменной повышенной температуры приводит к ослаблению созданного момента затяжки и вызывает микроперемещения в резьбовом соединении и, как следствие, износ резьбы и самопроизвольное отворачивание гайки резьбового соединения.

В целях обеспечения безопасности полетов самолетов типа Boeing-777 и исключению подобных случаев было рекомендовано предприятию, осуществляющему техническое обслуживание самолетов данного типа, исключить пропуск в эксплуатацию исследуемого болтового соединения с деформированной шайбой. При осуществлении замены болта и гайки, не соответствующих требованиям, производить замену всех деталей резьбового соединения.

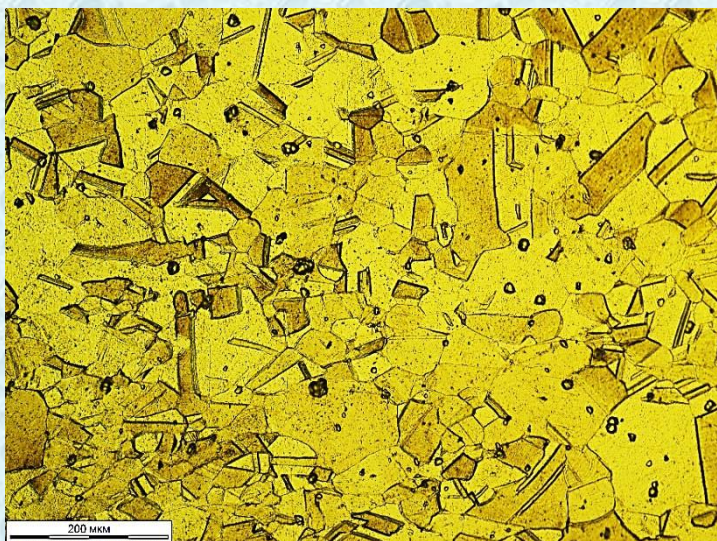
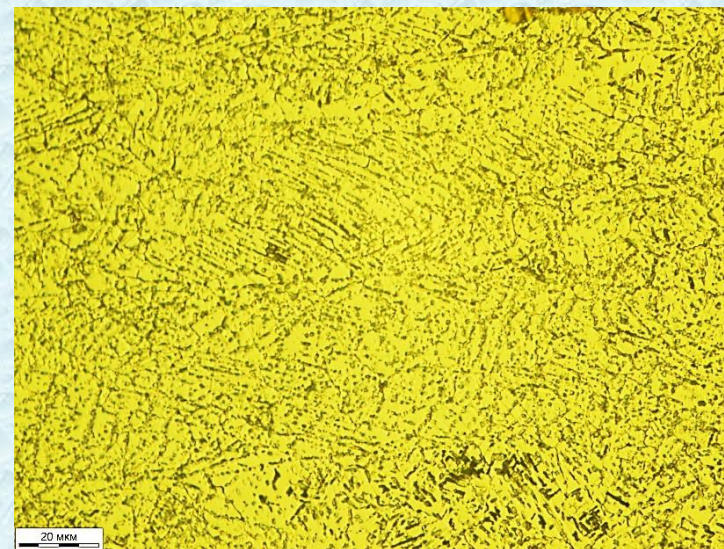
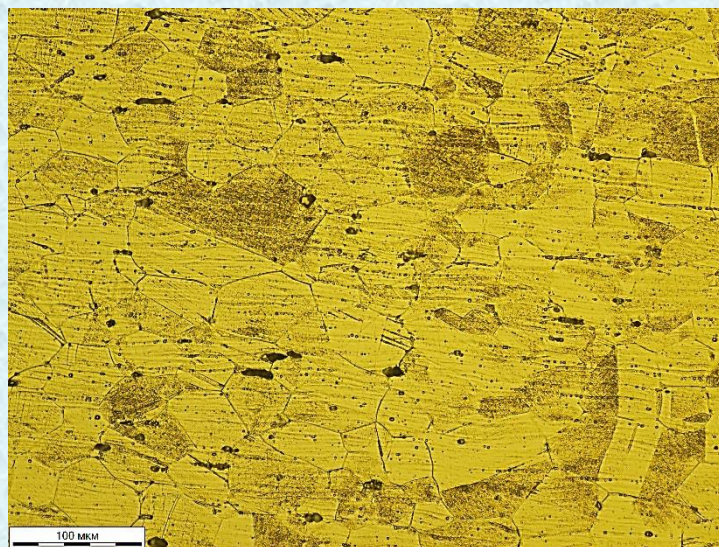
**Металлографическим анализом** установлено, что микроструктура материала гайки удовлетворительная и соответствует микроструктуре высоколегированной нержавеющей стали

Микроструктура материала болта удовлетворительная и соответствует микроструктуре никелевого сплава, Inconel 718.

Микроструктура материала шайбы удовлетворительная и соответствует микроструктуре, высоколегированной нержавеющей стали В зонах деформации шайбы микроструктура деформирована на весь объем материала шайбы, что указывает на прохождение деформации через весь объем материала шайбы.

Рис. 5. Типовые виды микроструктуры гайки (а), болта (б) и шайбы (в).

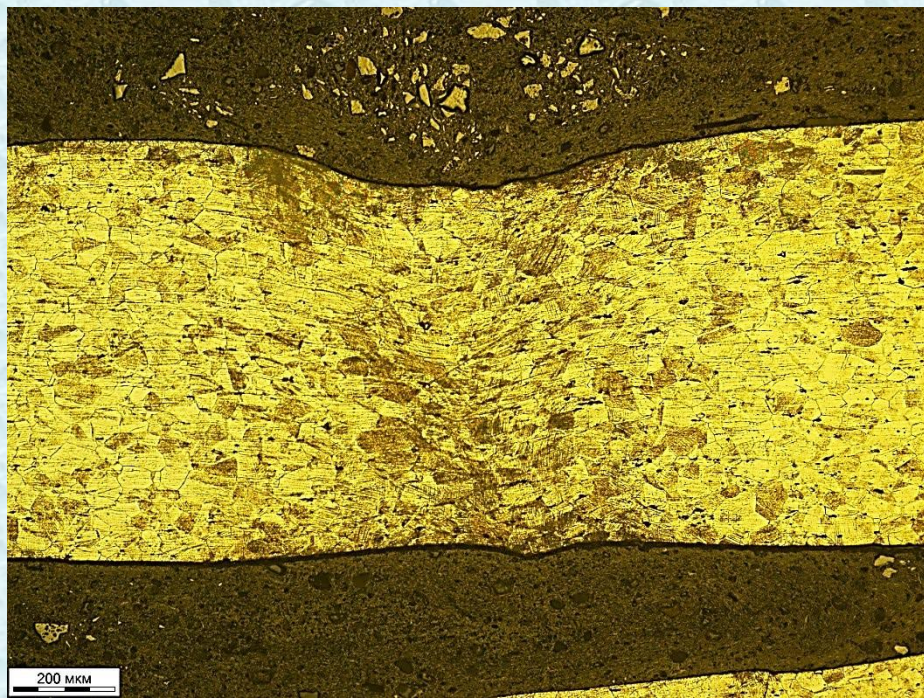
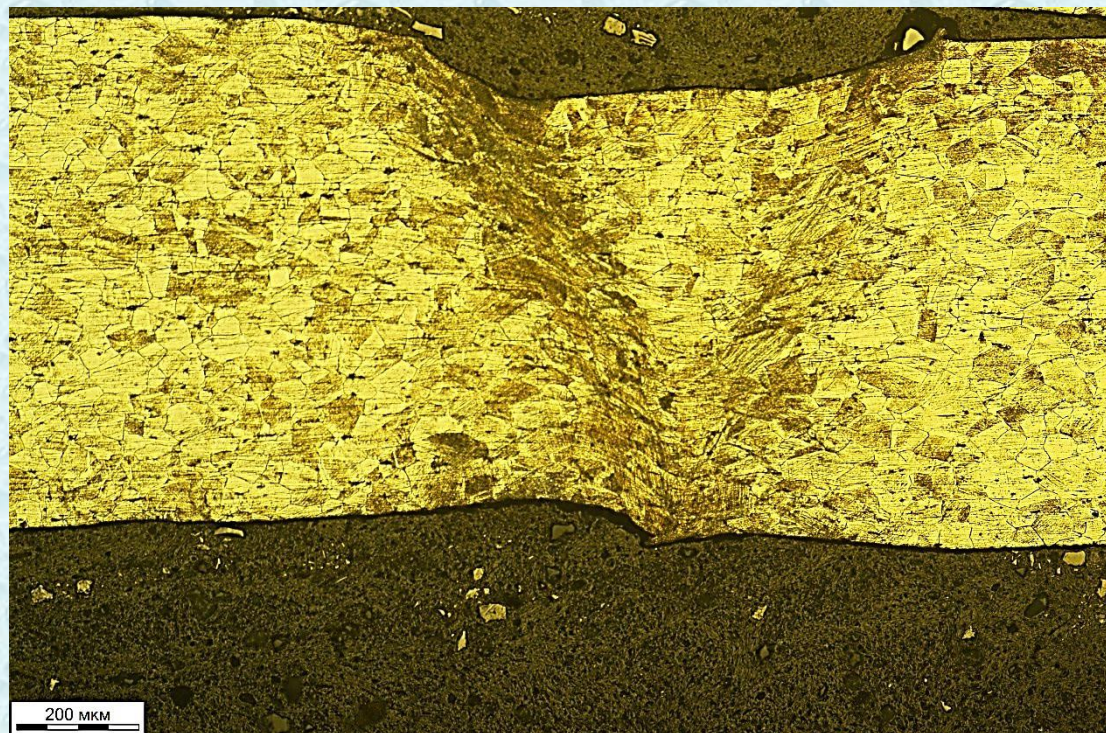
Рис. 6. Виды (а, б) деформации микроструктуры в зонах деформации шайбы.

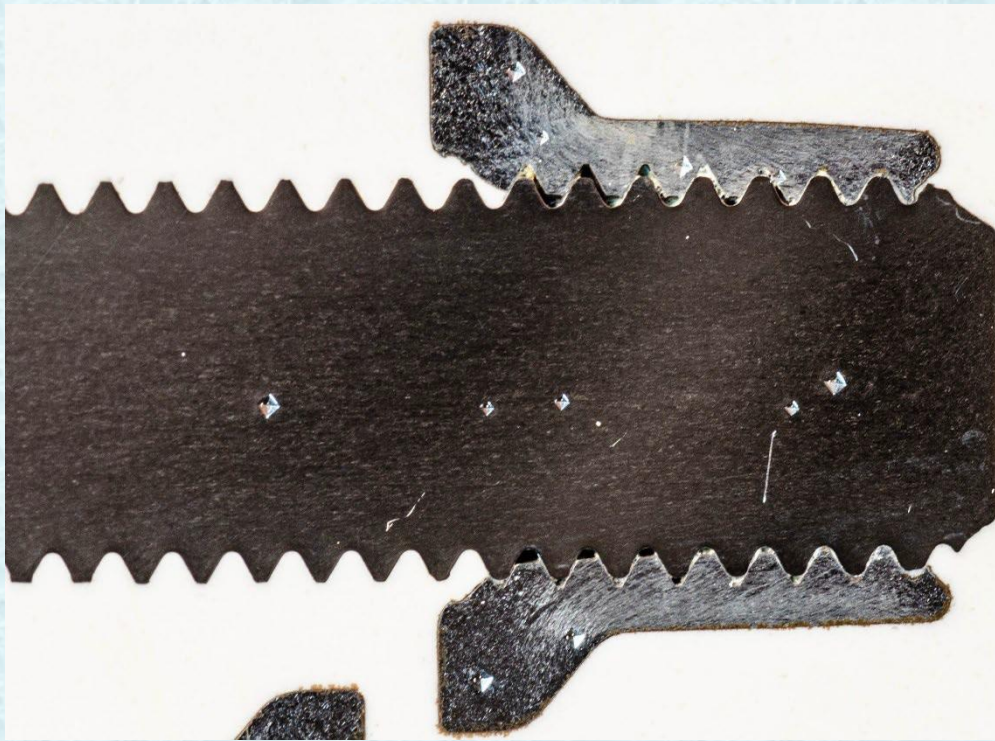
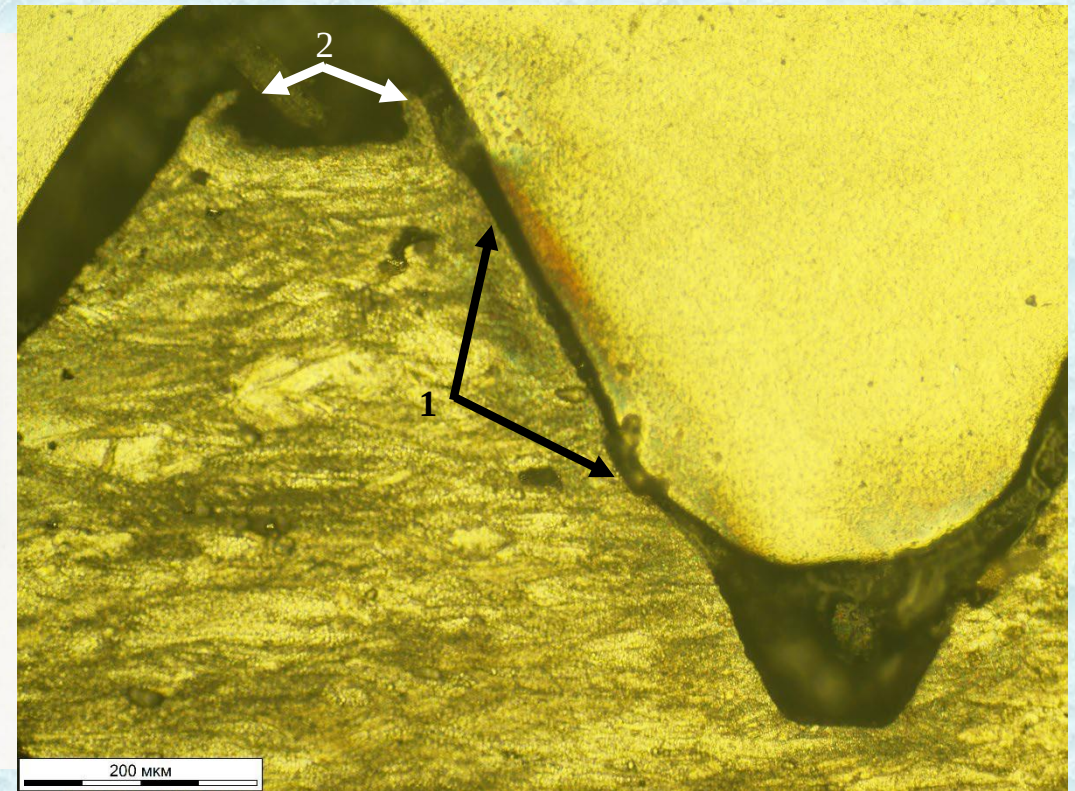
Поверхности витков резьбы гайки имеют износ глубиной около 36 мкм. При этом в процессе износа поверхностей витков произошло отеснение материала к их вершинам

Рис. 7. Вид сечений гайки и болта, по которым производился металлографический анализ их материалов (а) и макроструктура материала гайки в зоне одного из витков ее резьбы (б). Стрелками показаны: 1 – износ рабочей поверхности витка; 2 – оттеснение материала к вершине витка.
