О причине разрушения рабочей лопатки  
четвёртой ступени двигателя  
Д-30Ф6 №1040802114057

Авиарегистр России, ГосЦентр Безопасности полетов

## Объект и цель исследования

В Авиарегистр России поступила на исследование разрушенная рабочая лопатка четвёртой ступени турбины низкого давления двигателя Д-30Ф6 № 1040802114057 для проведения комплексного фрактографического и металлофизического исследования.

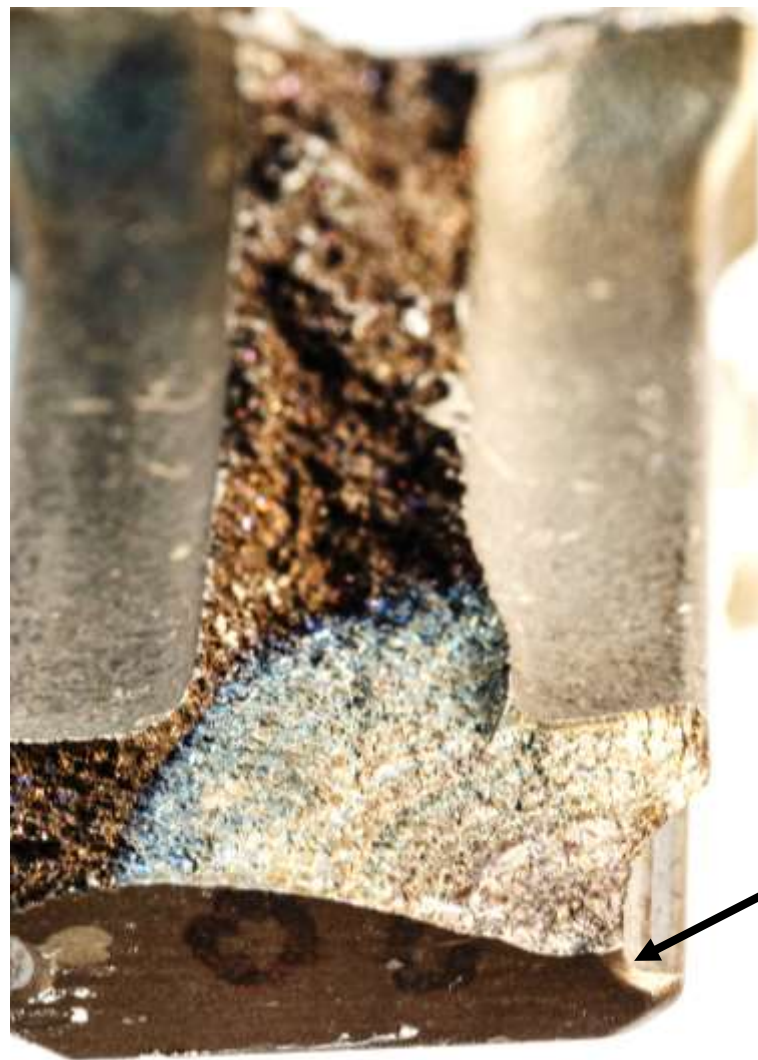
Очаг в зоне елочного замка

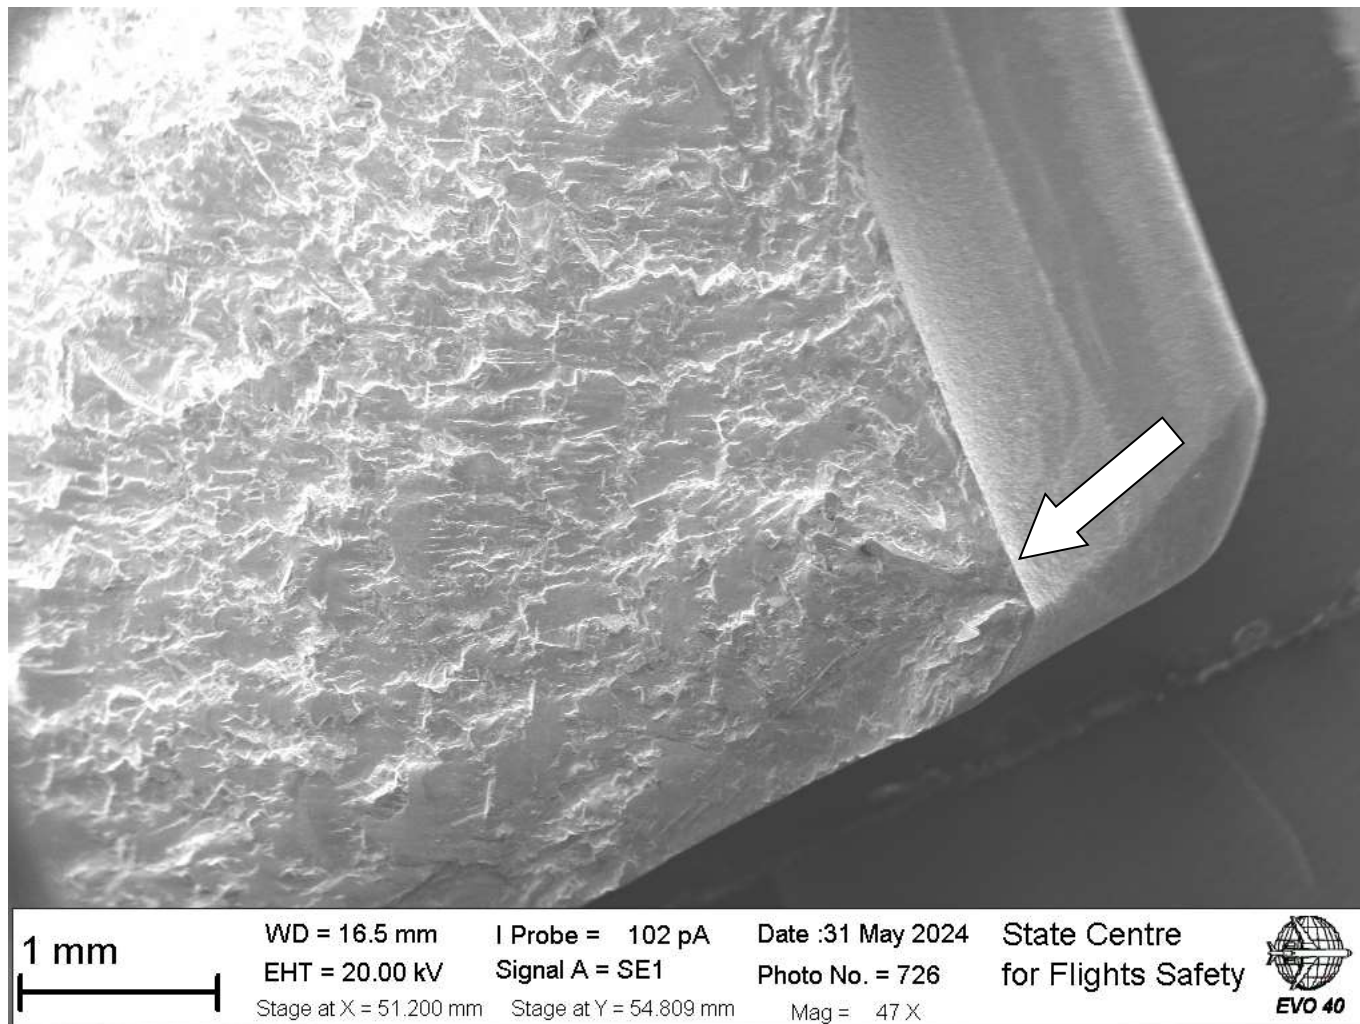
# Вид излома лопатки в районе очага разрушения (указан стрелкой)

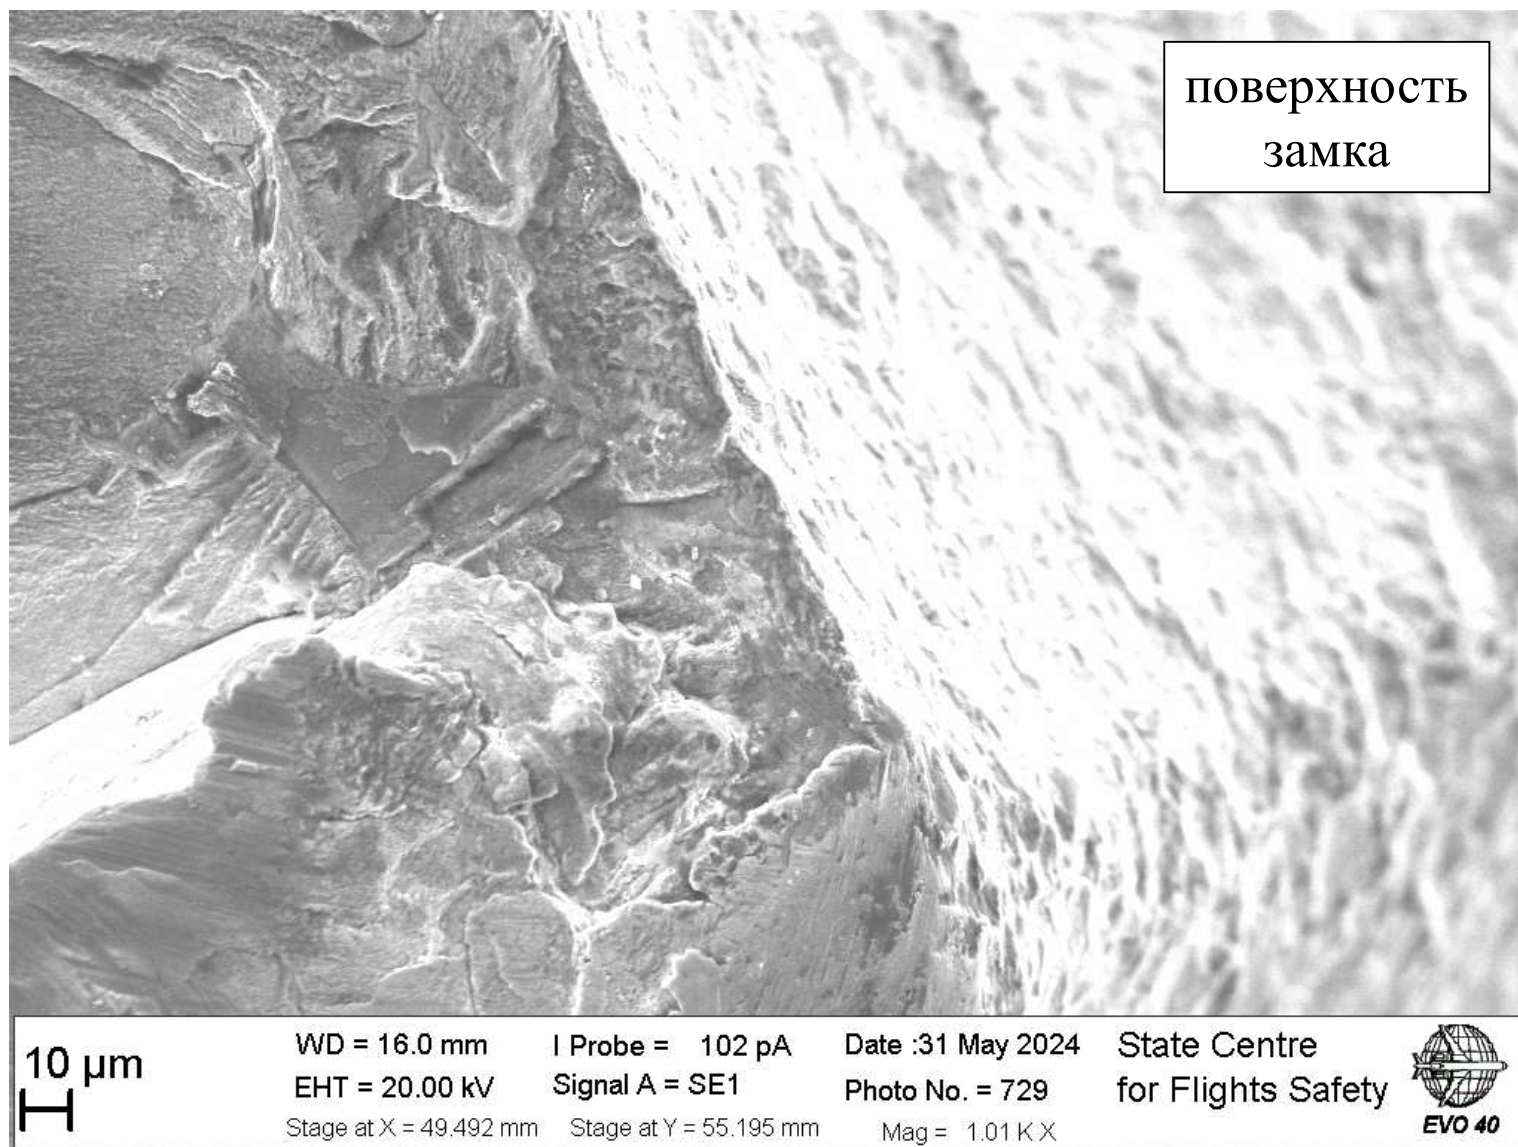
# Вид излома в очаге разрушения

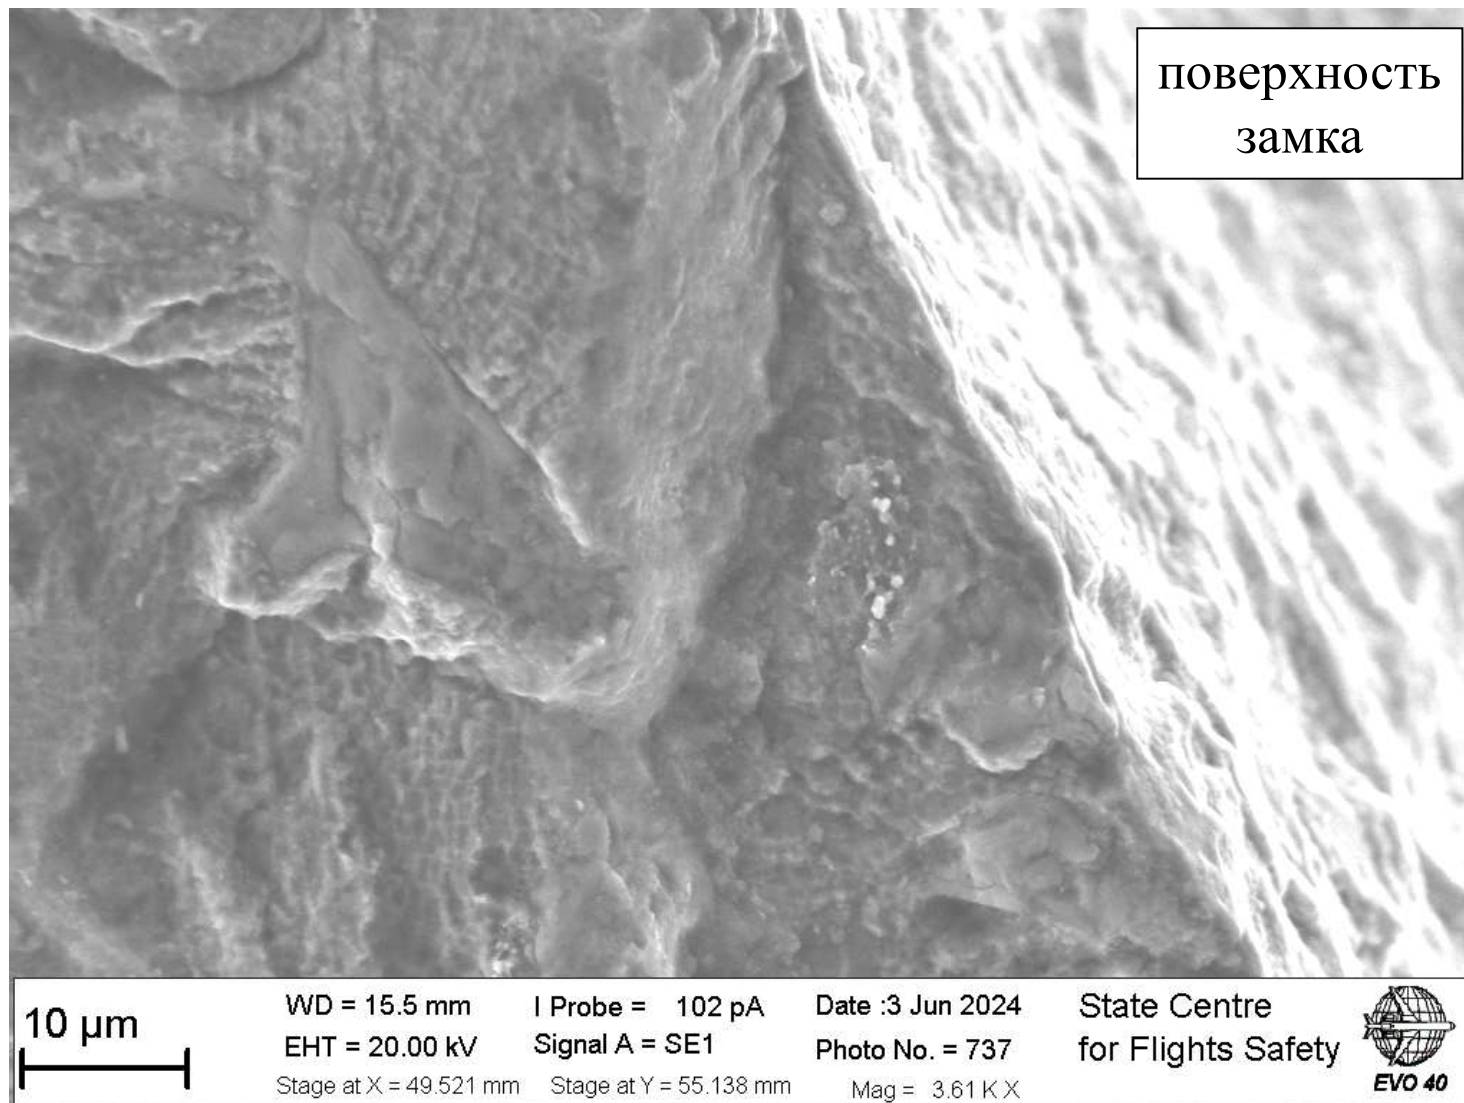
# Вид излома рядом с очагом разрушения

Один из участков зоны зарождения разрушения с фрагментами  
сглаженного рельефа излома (выделены пунктиром) с  
указанием направления роста трещины от сглаженного участка  
к поверхности ёлочного замка

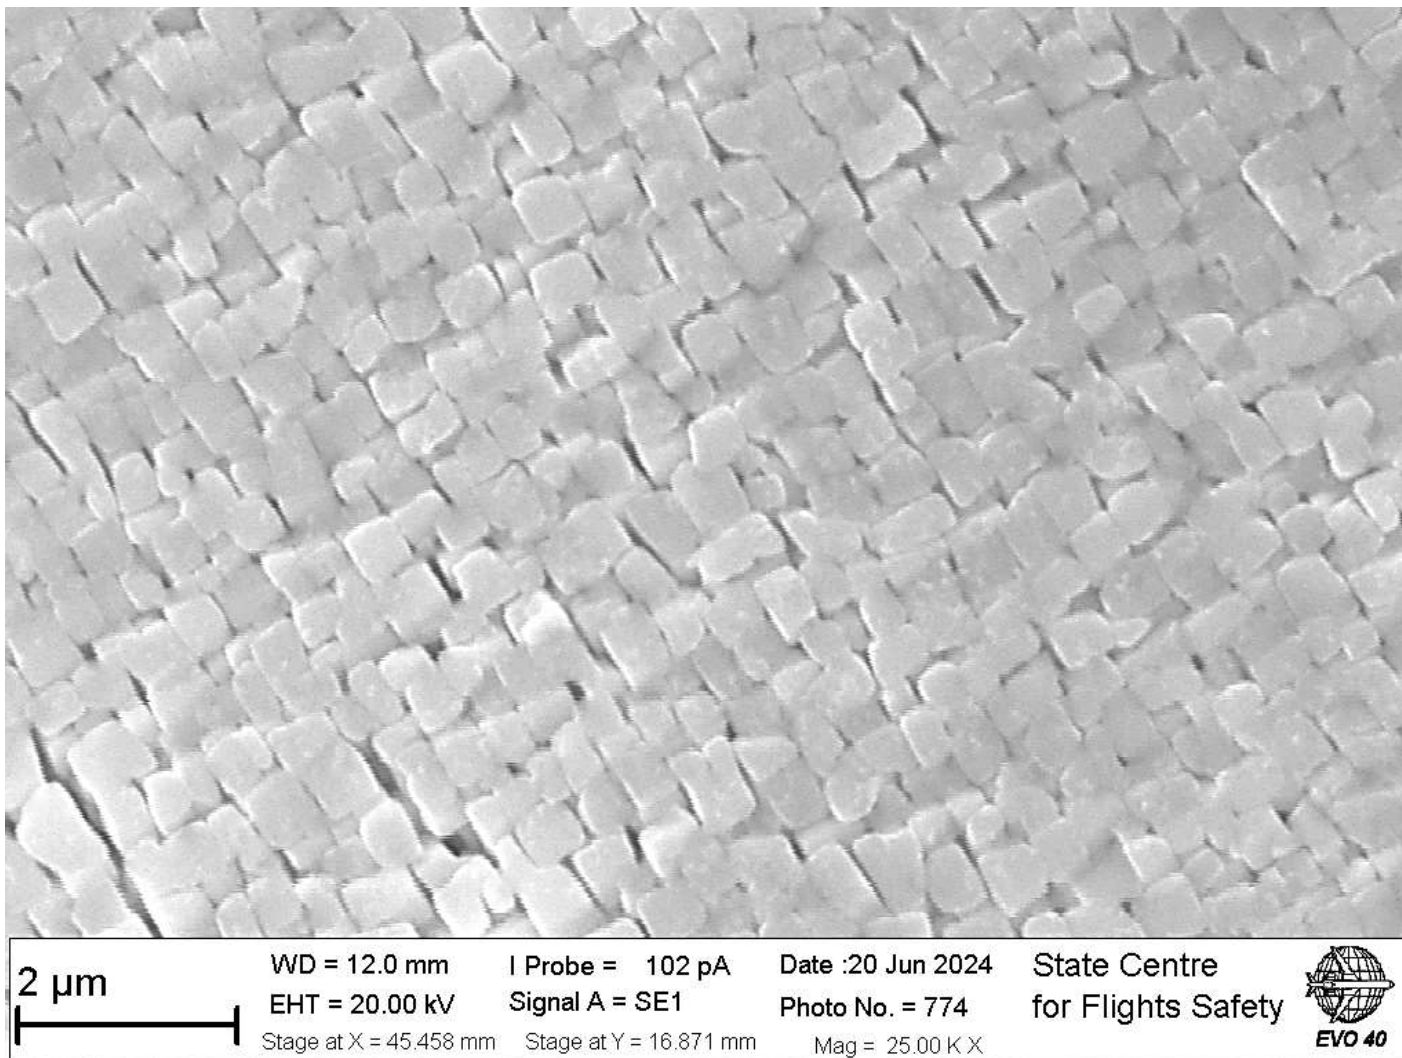
# Вид упрочняющей фазы материала

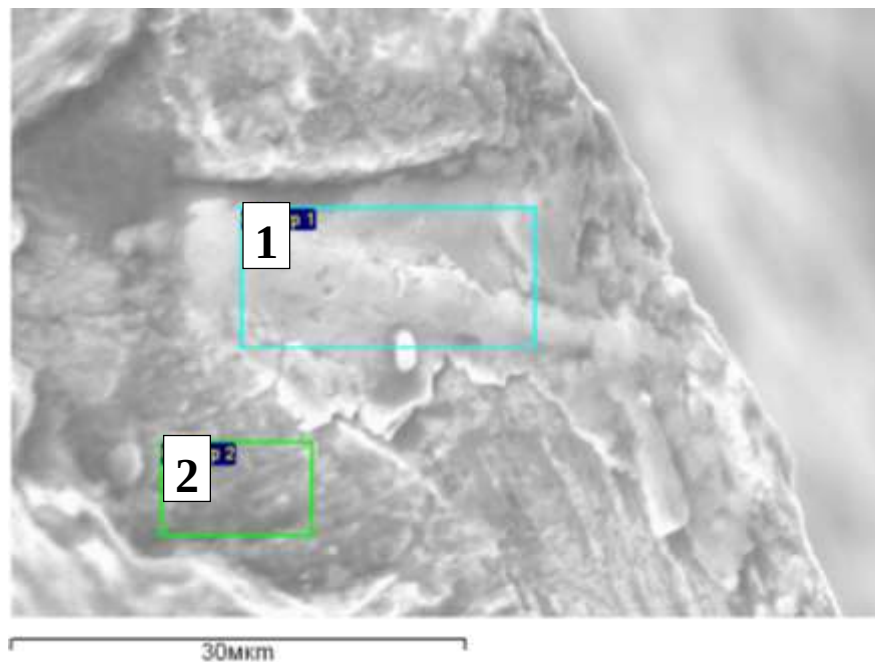
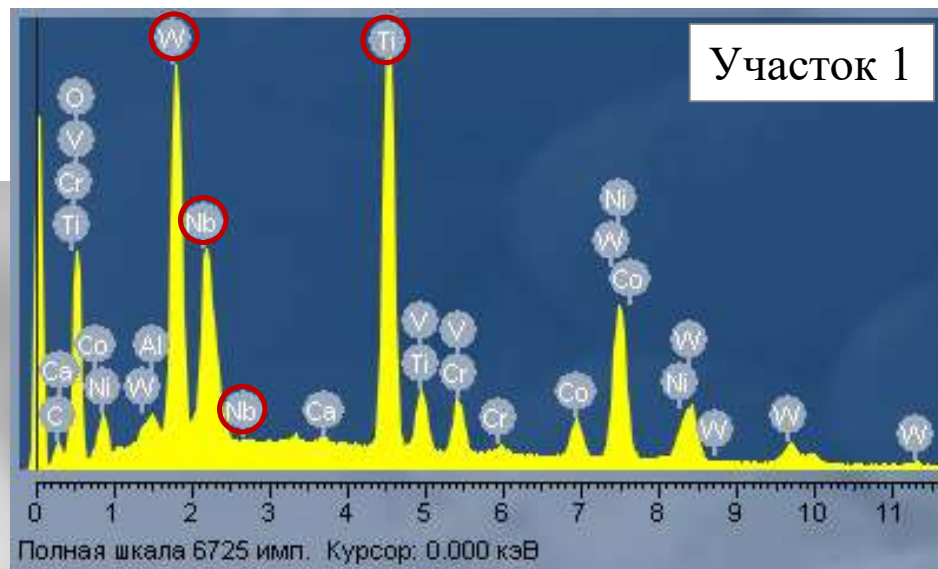
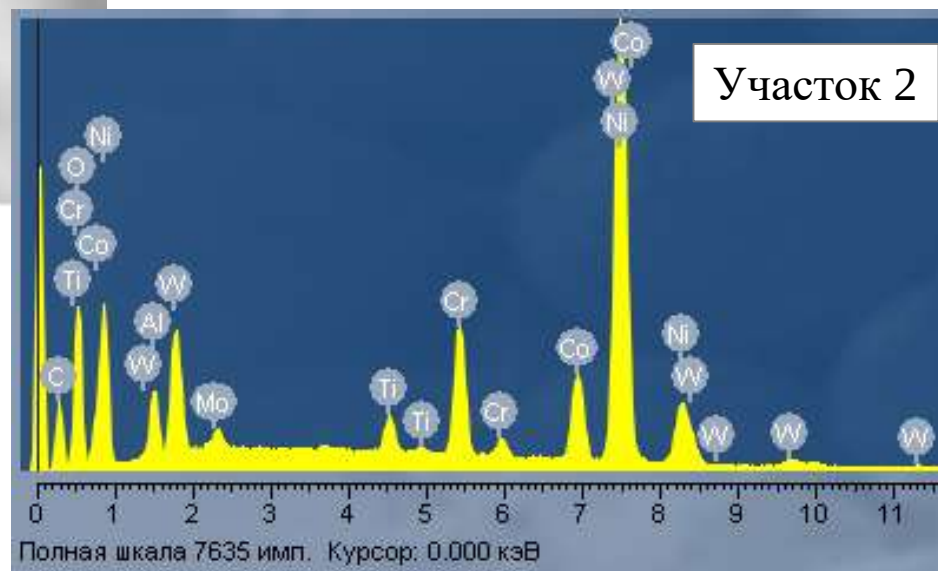
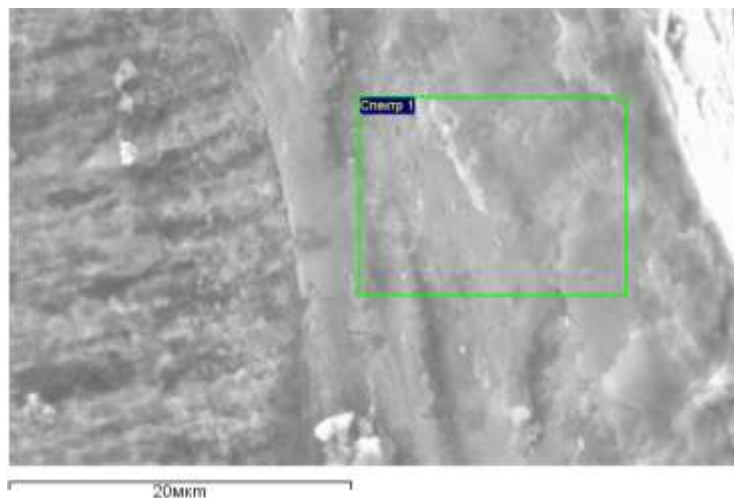
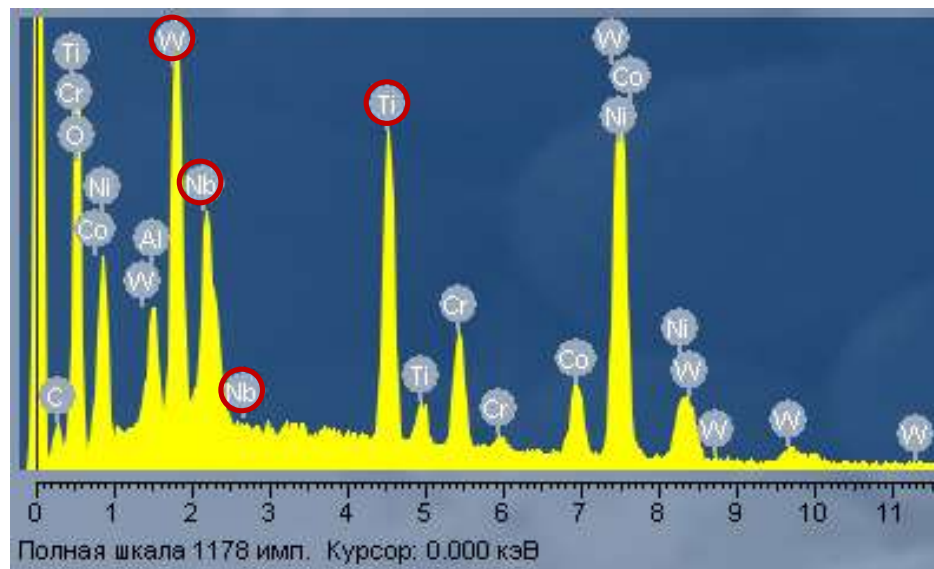
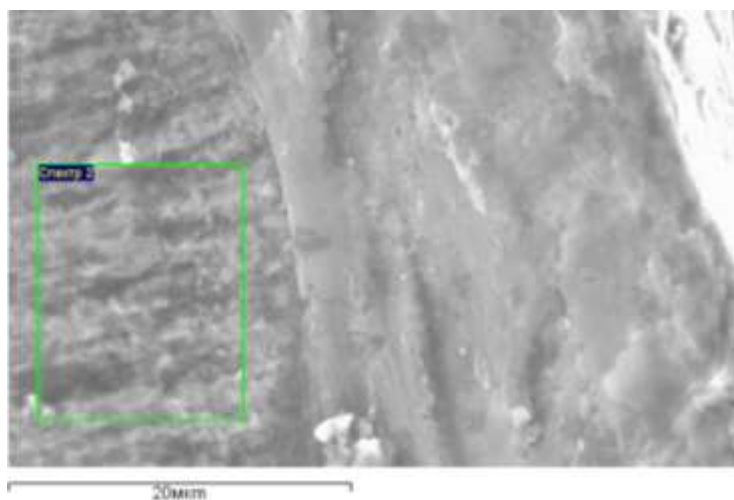
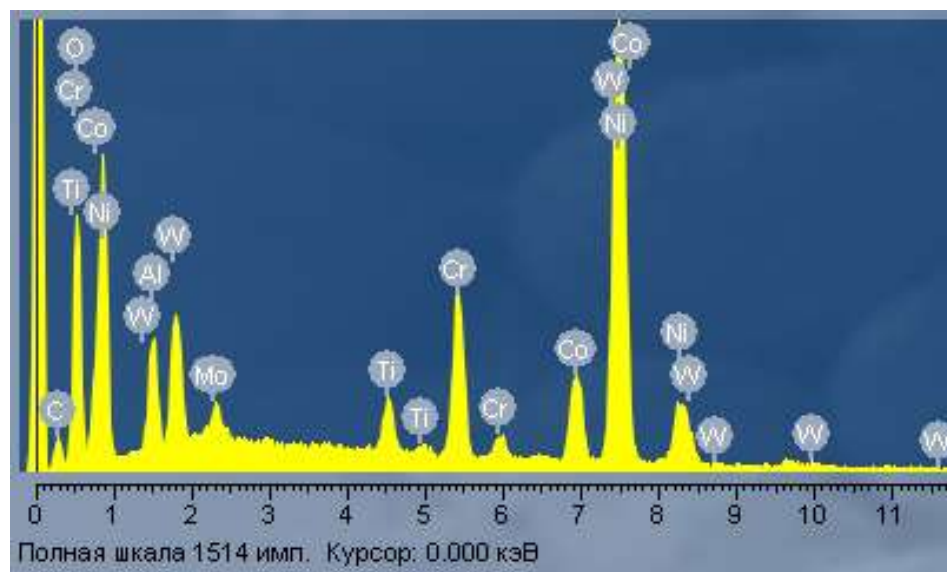
# Спектры распределения химических элементов в очаговой зоне

Во всех зонах в очаге разрушения выявлены локальные неоднородности по химическому составу материала. Они выражены в повышенном содержании Ti-титана, W-вольфрама и Nb-ниобия по сравнению с зонами материала, расположенными на удалении от очаговых зон.

Из полученного результата следует, что зарождение усталостного разрушения произошло в зоне аномального химического состава материала лопатки, повлекшего за собой высокую концентрацию напряжения и создание условий для зарождения усталостной трещины в реализуемых условиях нагружения.

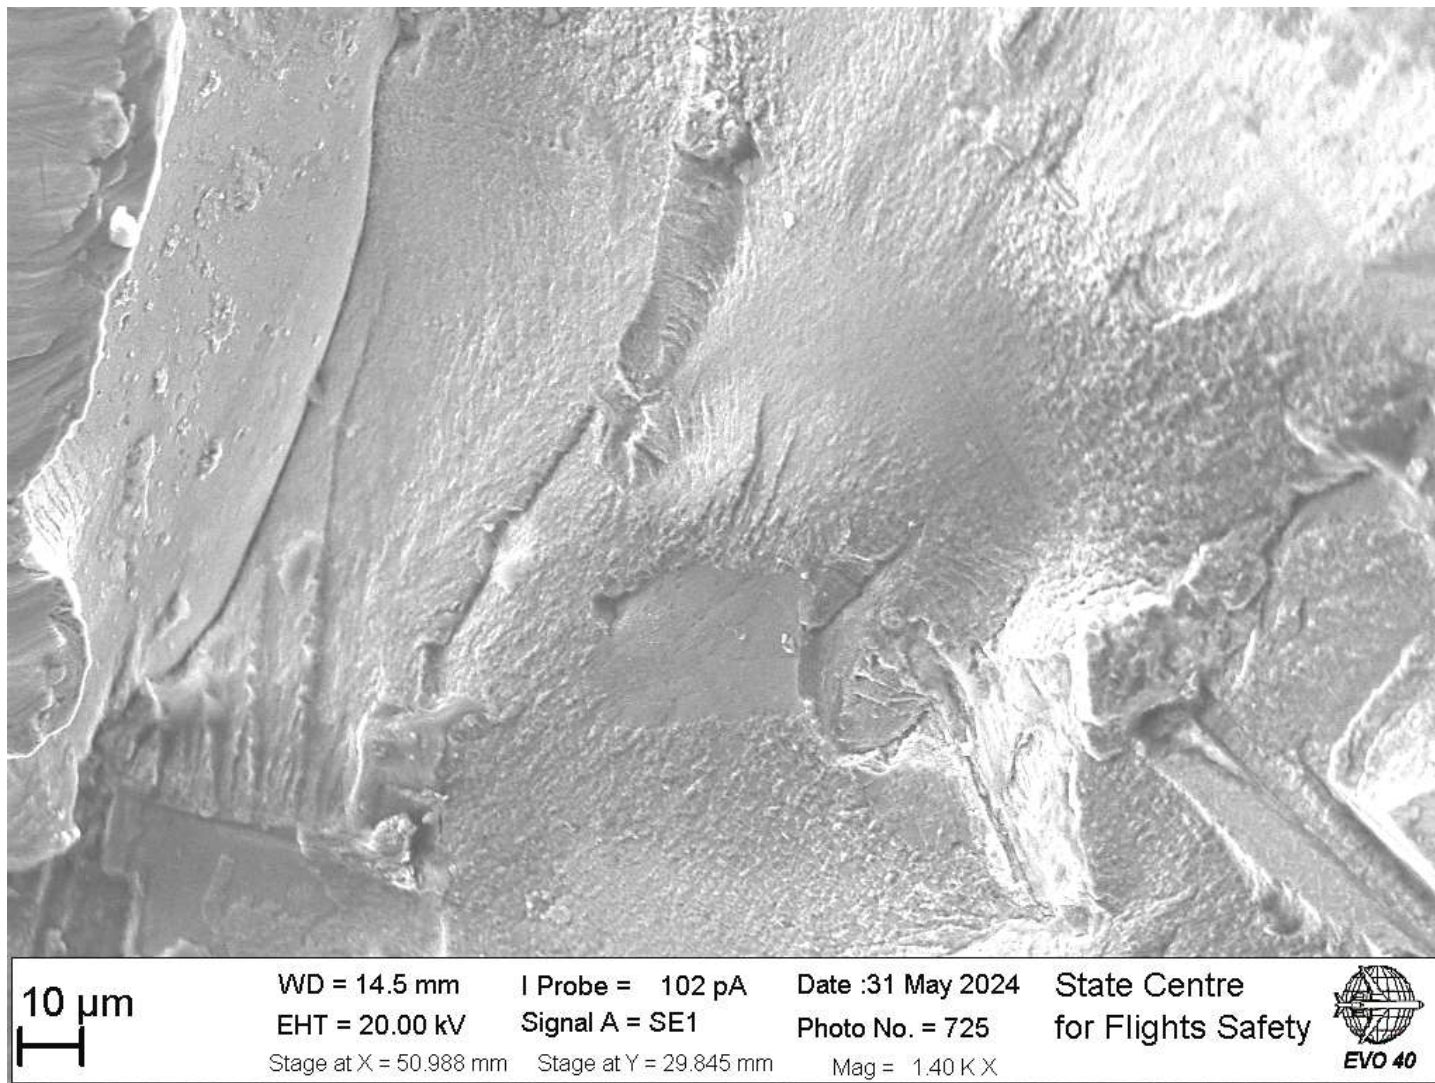
# Вид рельефа усталостного излома лопатки

В материале лопатки в пределах ёлочного замка возникла неоднородность по химическому составу, что привело к созданию повышенной концентрации напряжения и вызвало зарождение усталостной трещины. Развитие трещины происходило под действием вибрационных нагрузок с постепенным переходом от поверхности ёлочного замка к основанию пера лопатки.

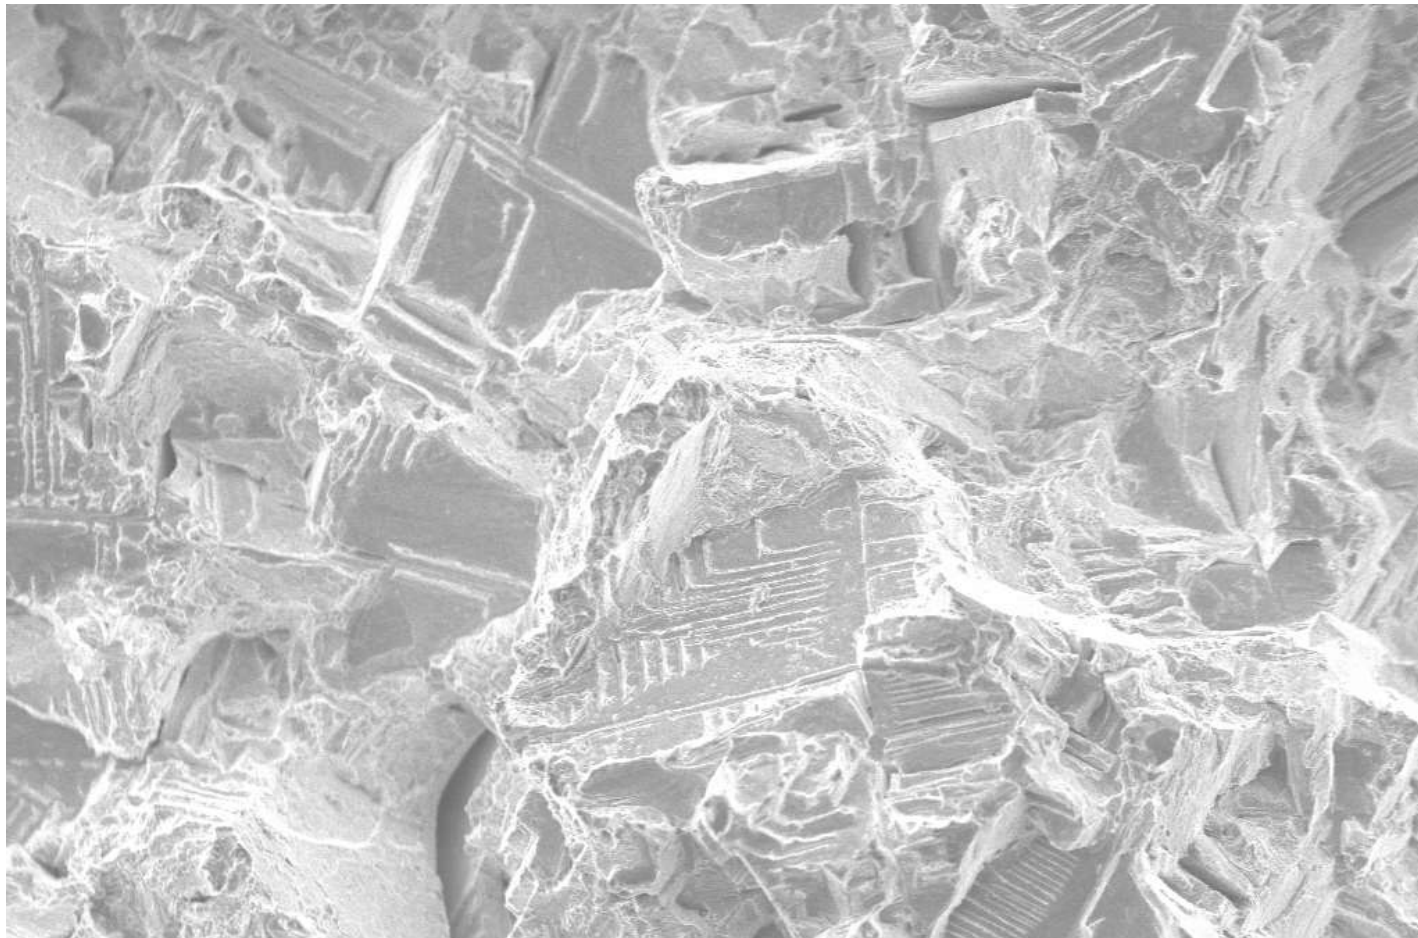
# Вид рельефа излома в зоне долома
