## **О причинах разрушения колеса КТ-192.010 левой задней основной опоры шасси самолёта Ан-74ТК-100 RA-74051**

Заместитель директора ГЦ БП ВТ Авиареги́стра России, А.А.Тушенцов  
Начальник отдела металлофизических исследований авиационных материалов  
Авиареги́стра России, д.т.н. А.А. Шанявский  
Начальник отделения А.П. Солдатенков  
Начальник отделения М.А. Солдатенкова

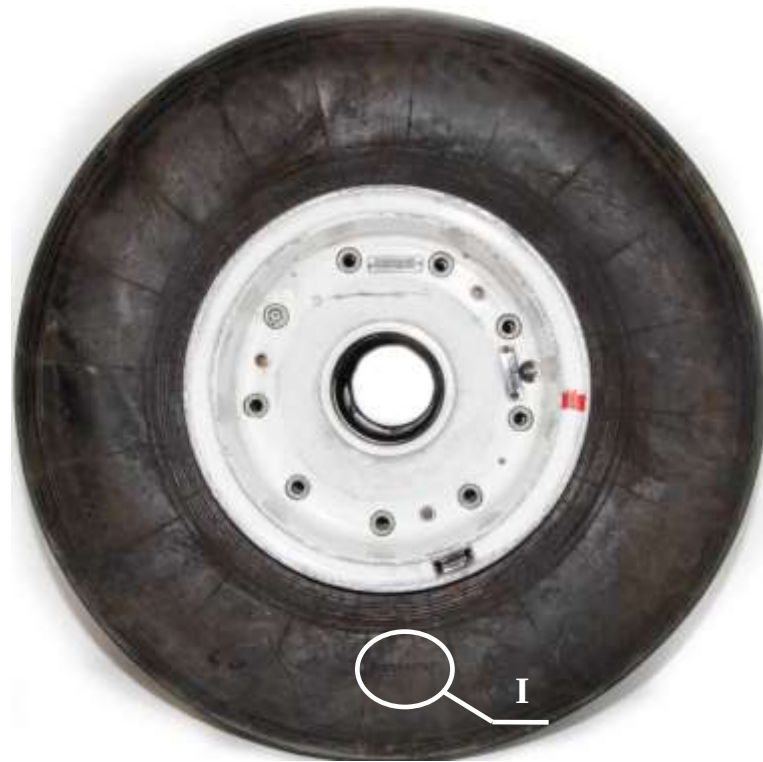
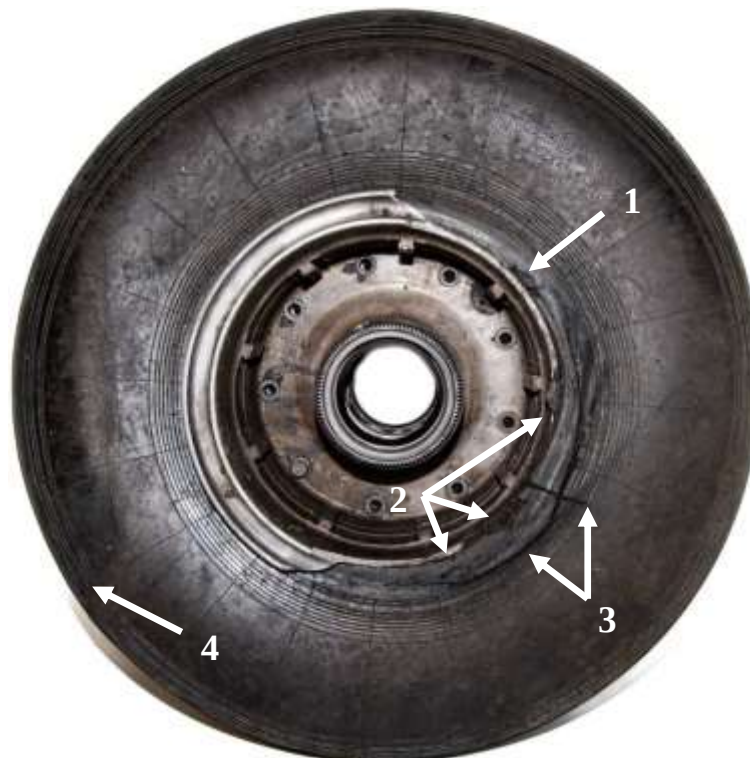
Авиашина 1050×390 колеса имеет участки отрыва, среза и препарирования резины в зоне внутреннего бортового кольца, образовавшихся при демонтаже шины с барабана в процессе выполнения работ по расследованию инцидента, а также участок локального истирания покровной резины размером около 10,5×2 см, образовавшегося вследствие падения давления в шине из-за разрушения внутреннего диска барабана (рис. 1). Приведенный на боковой поверхности авиашины со стороны наружного борта заводской номер читается разборчиво и соответствует номеру, указанному в паспорте (см. рис. 1а, вид I).

Рис. 1. Виды поступившего на исследование колеса с внешней (а) и с внутренней (б) сторон. Стрелками показаны: 1 – локальный отрыв покровной резины; 2 – следы среза резины; 3 – следы препарирования резины; 4 – участок локального истирания покровной резины. На виде I показан заводской номер авиацины.

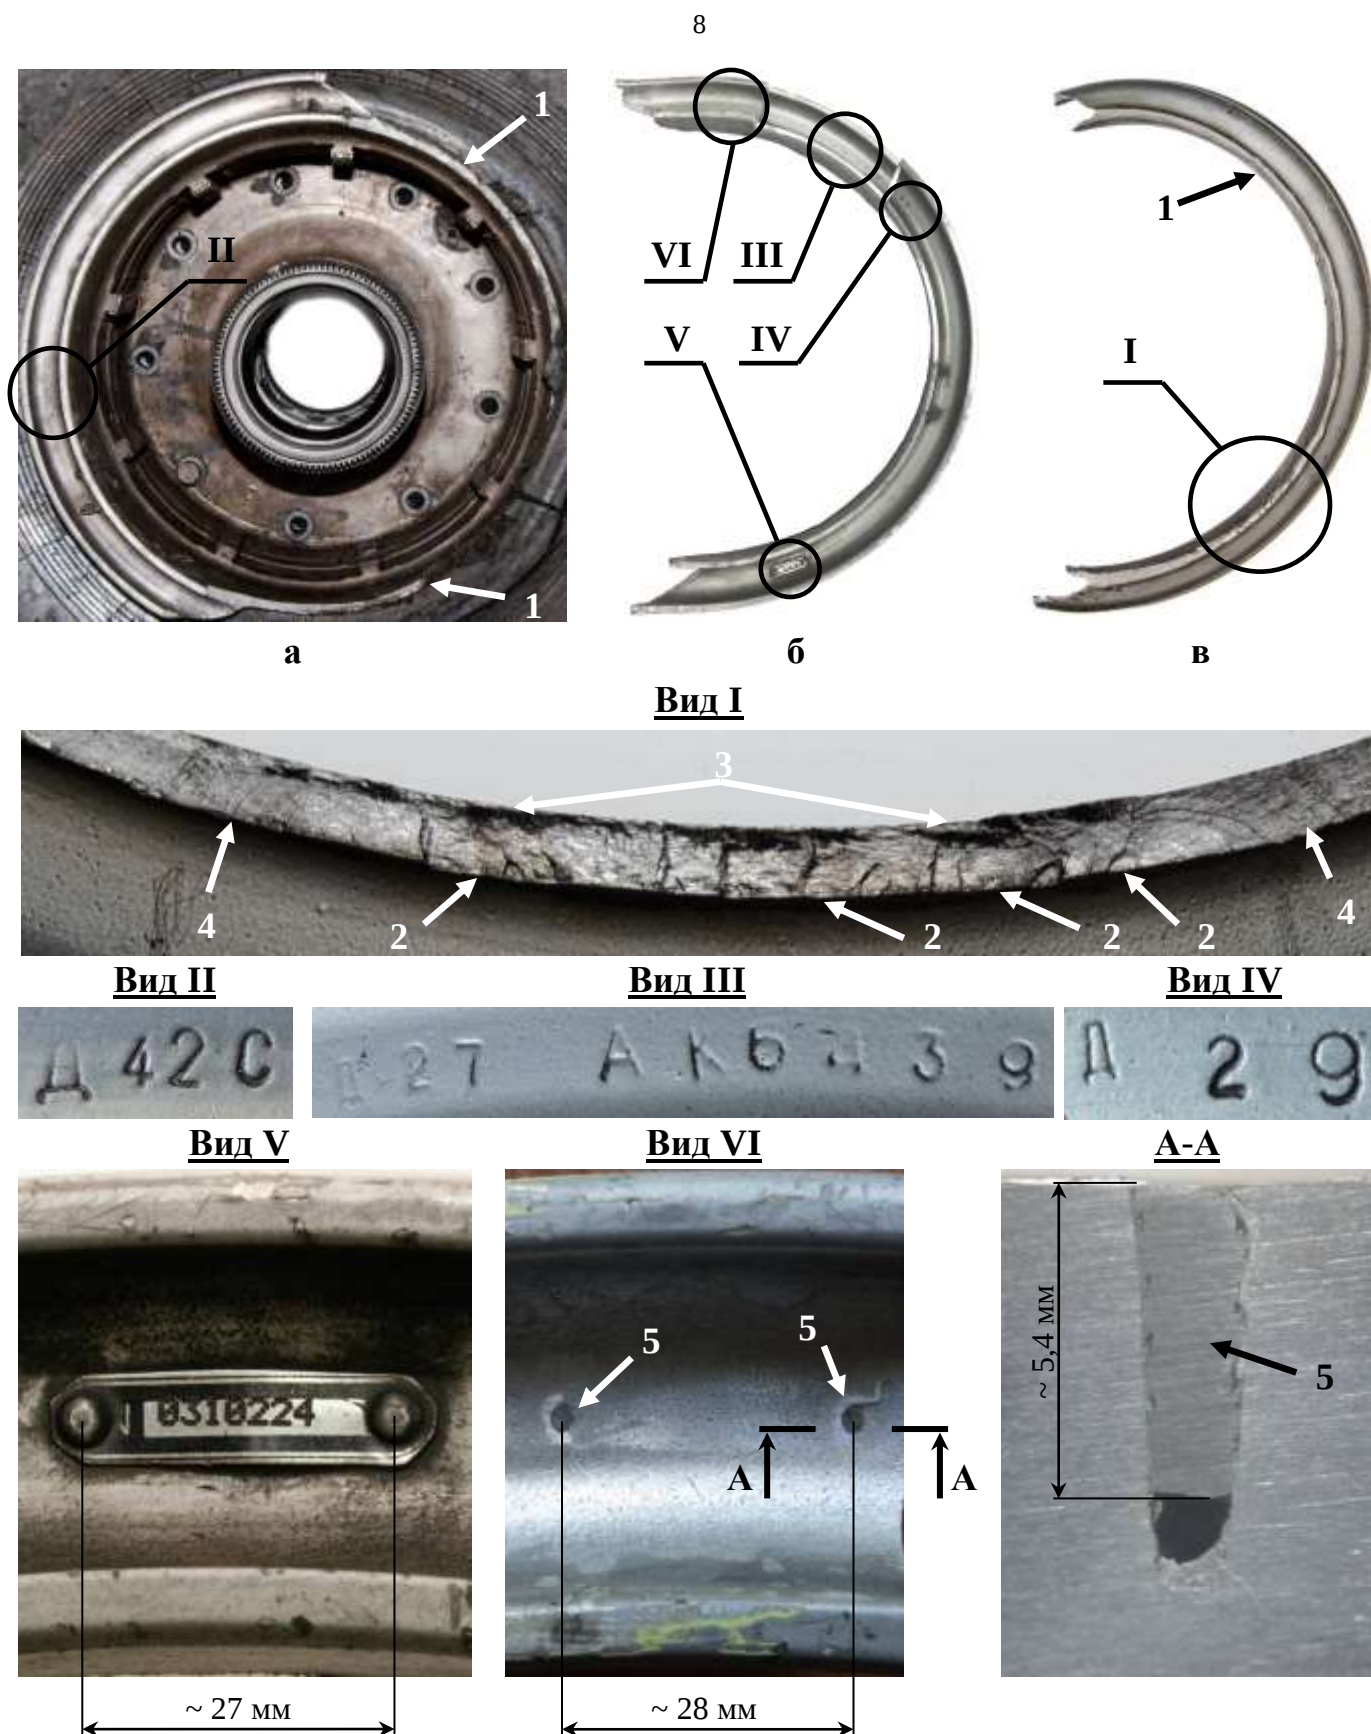
Разрушение внутреннего диска барабана колеса проходит по одной из наиболее напряжённых его зон при действии на колесо эксплуатационных нагрузок – по основанию радиусного перехода  $R7^{+1}$  мм обода диска к реборде (рис. 2, стрелки 1). При этом участок постепенного роста трещины занимает около 100 мм (см. рис. 2, стрелки 3). На участках поверхности детали, примыкающих к очаговой зоне разрушения, какие-либо существенные механические повреждения типа вмятин, забоин, а также коррозия материала отсутствуют.

Рис. 2. Внутренний диск барабана колеса (а) и виды фрагмента его реборды с наружной (б) и с внутренней (в) сторон. Стрелками показаны: 1 – сечение разрушения; 2 – очаги разрушения; 3 – зона начального разрушения; 4 – зона ускоренного роста трещины; 5 – фрагменты заклёпок. На видах II, III и IV показаны маркировки на реборде диска. На виде V показана бирка с заводским номером колеса. На виде VI показан участок поверхности реборды после удаления лакокрасочного покрытия.

На поверхность реборды внутреннего диска нанесены маркировки «Д42С», «Д27», «439» и «Д29» (см. рис. 2, виды II, III и IV соответственно), на поверхность реборды внешнего диска – маркировки «294», «Б46», «Б55», и «Б42С» (см. рис. 4, виды II, III, IV и V соответственно).

После удаления лакокрасочного покрытия с поверхностей реборд внутреннего и внешнего дисков выявлены фрагменты разрушенных заклёпок крепления бирок с заводским номером (см. рис. 2, вид VI, см. рис. 4, вид VI). Расстояние между центрами фрагментов составляет около 28 мм, что практически равно расстоянию между центрами заклёпок бирки внутреннего диска (см. рис. 2, вид V). По чертежу расстояние между центрами отверстий под заклёпки крепления бирки должно составлять 28 мм. Указанное обстоятельство свидетельствует о том, что после изготовления внутреннего и внешнего дисков они были установлены на колесо (колёса) с другим заводским номером. Следовательно, исследуемое колесо является неаутентичным, и его наработка с начала эксплуатации может не соответствовать указанной в паспорте.

Зона начального разрушения характеризуется сглаженным рельефом излома, а также наличием ступенек и рубцов от слияния начальных трещин, что типично для многоочагового усталостного разрушения деталей, изготовленных из деформируемых алюминиевых сплавов (см. рис. 2, стрелки 3). Усталостная трещина на этом участке прошла всё сечение стенки обода (является сквозной). Очаги начальных усталостных трещин расположены на поверхности диска в основании упомянутой галтели  $R7^{+1}$  мм (см. рис. 2, стрелки 2).

В зоне ускоренного развития трещины (см. рис. 2, стрелки 4) на поверхности излома, имеющей шероховатый рельеф, сформированы макролинии полуэллиптической формы, указывающие, что после образования зоны сквозного усталостного разрушения произошли изменение направления фронта трещины и ускорение её развития в обе стороны с последующим окончательным доломом детали.

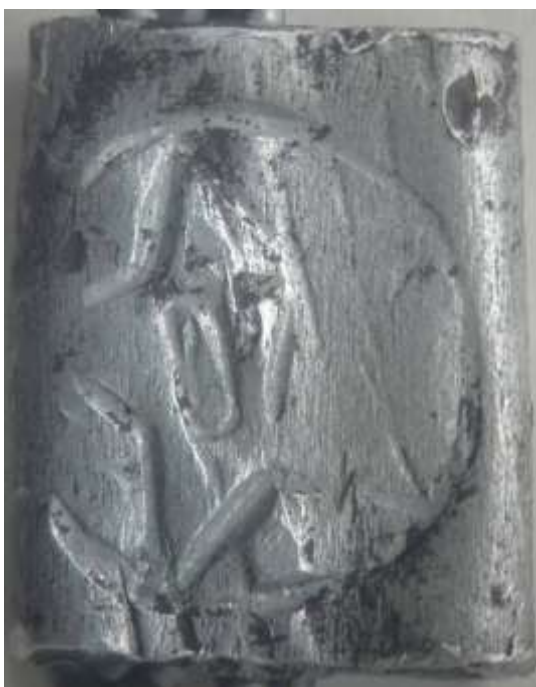
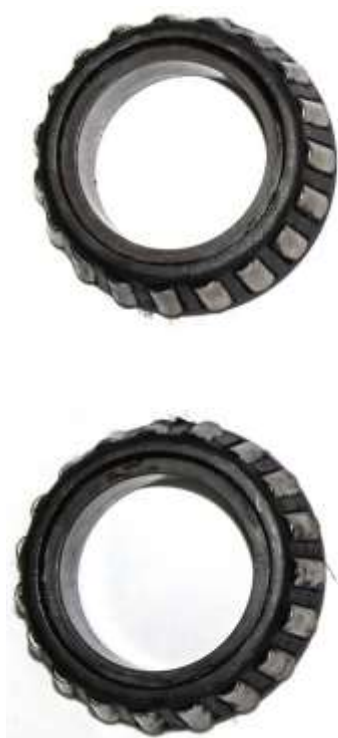
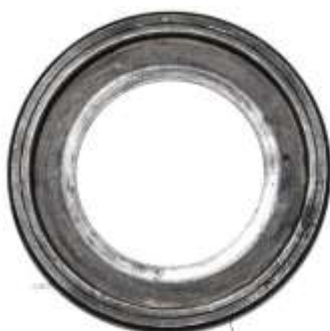
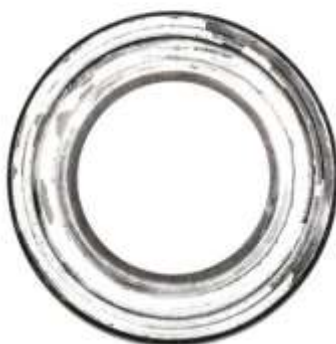
Восемь из девяти стяжных болтов барабана колеса демонтированы, один болт находится в отверстии барабана (не затянут). Остальные резьбовые соединения колеса затянуты, законтрены и там, где это необходимо, опломбированы. На пломбы нанесена маркировка «07 в звезде» (рис. 3а).

Легкоплавкие пробки барабана выплавлений не имеют. Детали подшипников 6-7516X1 имеют следы обильной смазки подшипникового узла (см. рис. 3б). Признаки работы подшипникового узла в условиях его неправильной затяжки на деталях подшипников отсутствуют. Обтюраторы подшипников находятся в удовлетворительном техническом состоянии (см. рис. 3в). Тормозные накладки внутреннего диска барабана колеса разрушений и существенных механических повреждений не имеют.

Рис. 3. Типовой вид оттиска на пломбах барабана колеса (а) и вид поступивших на исследование деталей подшипников (б), их обтюраторов (в), а также стяжных болтов барабана колеса с гайками и шайбами (г).

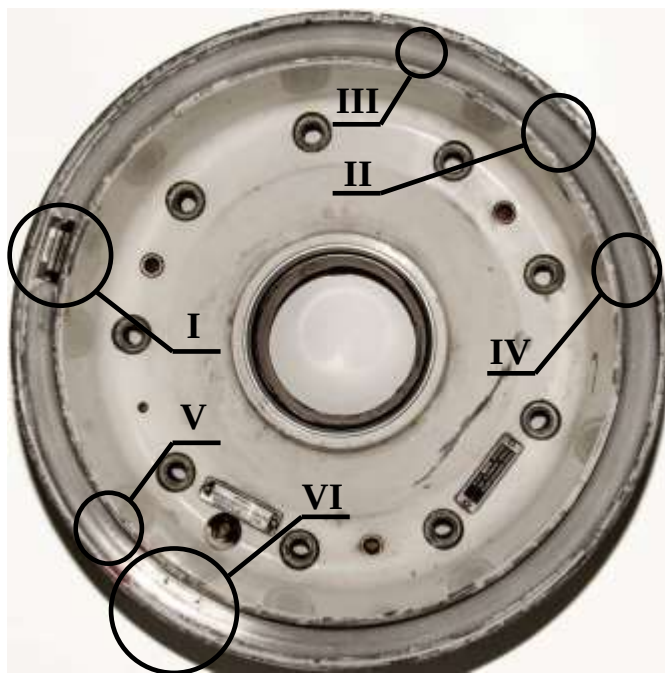
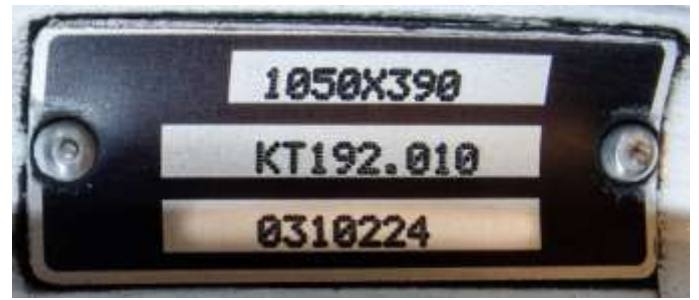
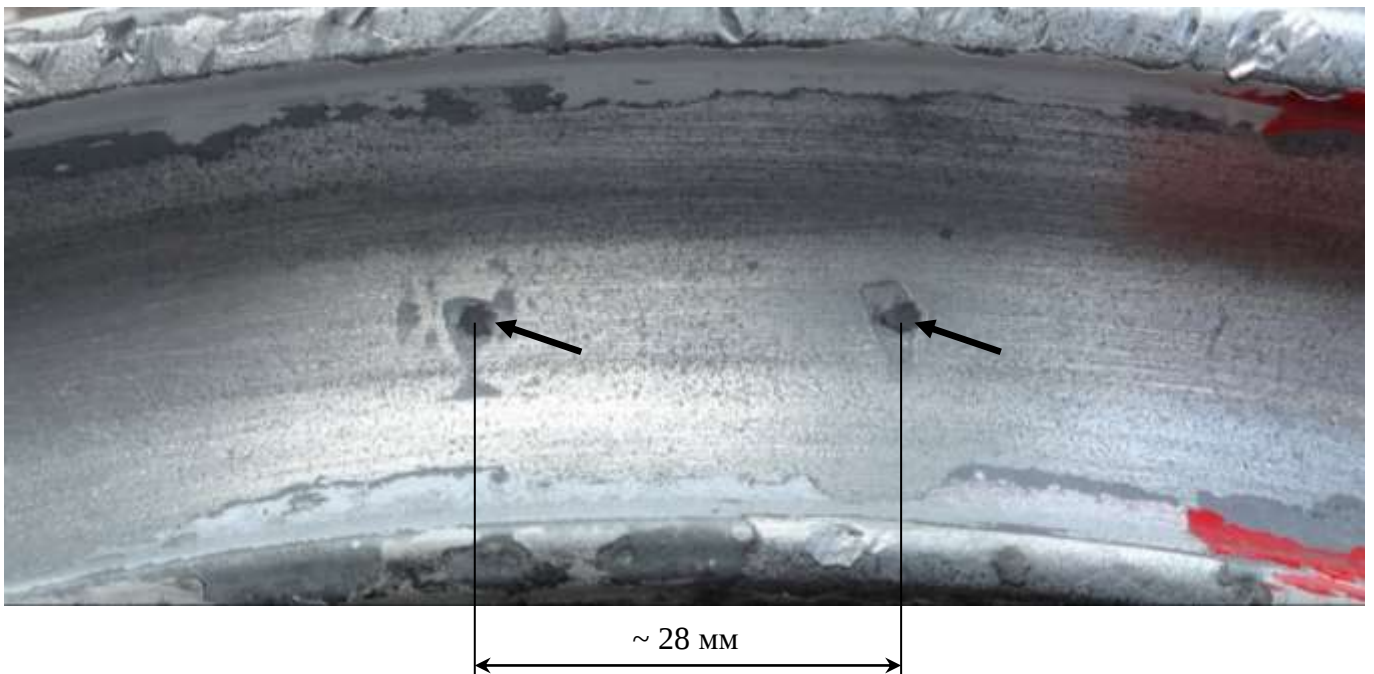
Рис. 4. Вид внешнего диска барабана колеса после удаления с наружной поверхности его реборды лакокрасочного покрытия. На виде I показана бирка с заводским номером колеса. На видах II, III, IV и V показаны маркировки на реборде диска. На виде VI стрелками показаны фрагменты заклёпок.

1. ПАО «АК «Рубин» и АО «ЮТэйр» принять меры, исключаящие случаи установки на самолёты неаутентичных колёс КТ-192.010.

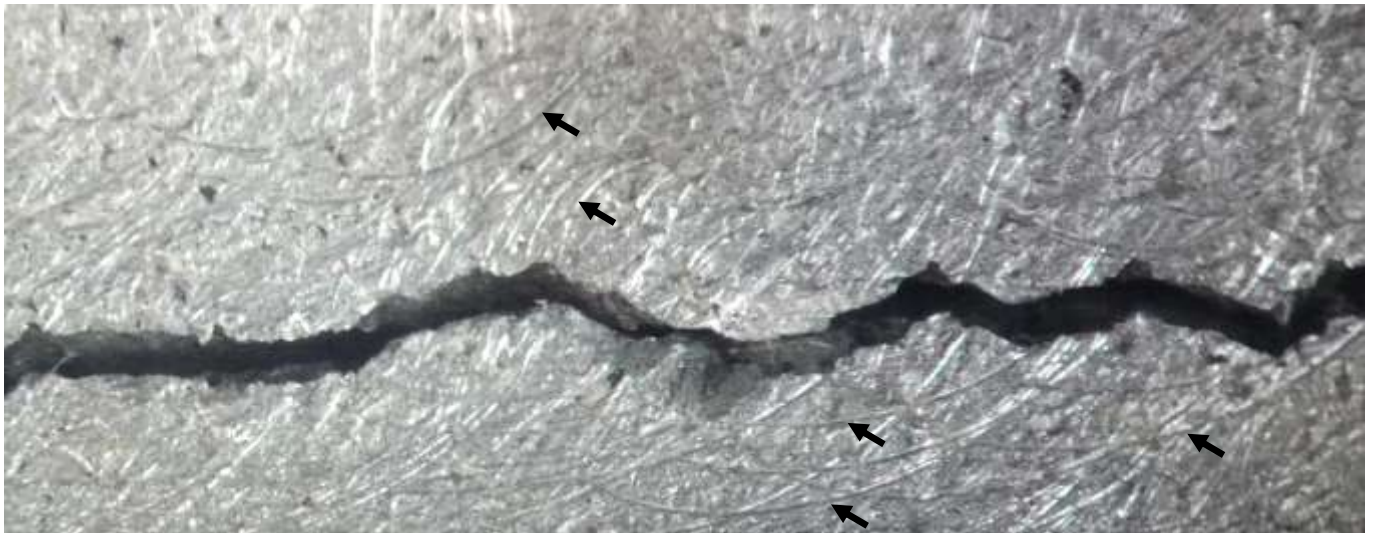
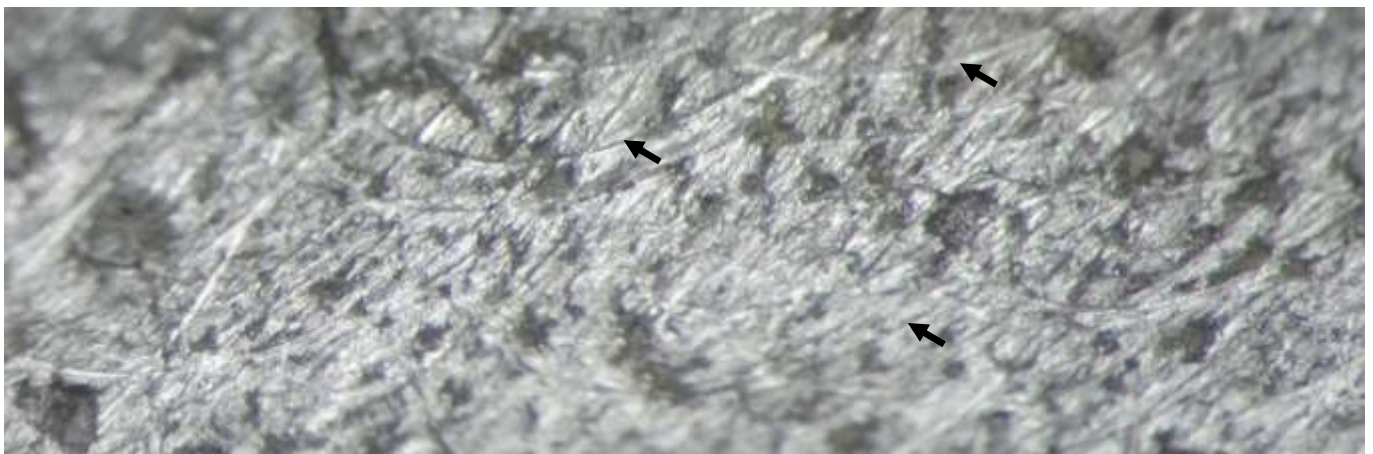
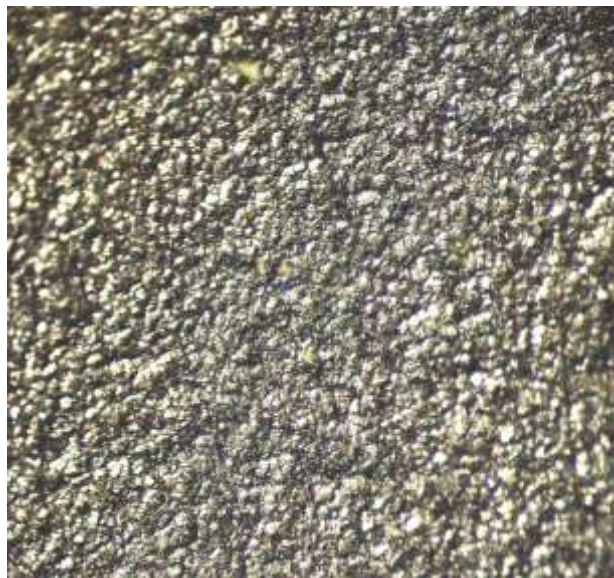
После удаления лакокрасочного покрытия с поверхностей внутреннего диска, примыкающих к зоне его начального разрушения, и с участка поверхности галтели R7<sup>+1</sup> мм, расположенного на некотором удалении от сечения разрушения, установлено, что поверхность галтели характеризуется наличием рисков от грубой механической обработки (рис. 5, виды а и б соответственно). Согласно требованиям чертежа такое состояние поверхности галтели R7<sup>+1</sup> мм является недопустимым – после проведения предусмотренного чертежом поверхностного упрочнения риски от механической обработки на поверхности детали отсутствуют (см. рис. 5в). С учётом того обстоятельства, что исследуемое колесо является неаутентичным, анализ состояния поверхности галтели R7<sup>+1</sup> мм внутреннего диска даёт основание считать, что упрочнённый слой был удалён с поверхности детали при её механической обработке.

Рис. 5. Типовые виды поверхности внутреннего диска, примыкающей к зоне его начального разрушения (а), поверхности галтели  $R7^{+1}$  мм внутреннего диска на удалении от сечения разрушения (б), а также участок поверхности галтели  $R7^{+1}$  мм диска барабана другого колеса, подвергавшийся поверхностному упрочнению. Стрелками показаны риски от механической обработки. В отличие от поверхности исследуемого диска, на поверхности диска, подвергавшегося поверхностному упрочнению, риски от механической обработки отсутствуют.

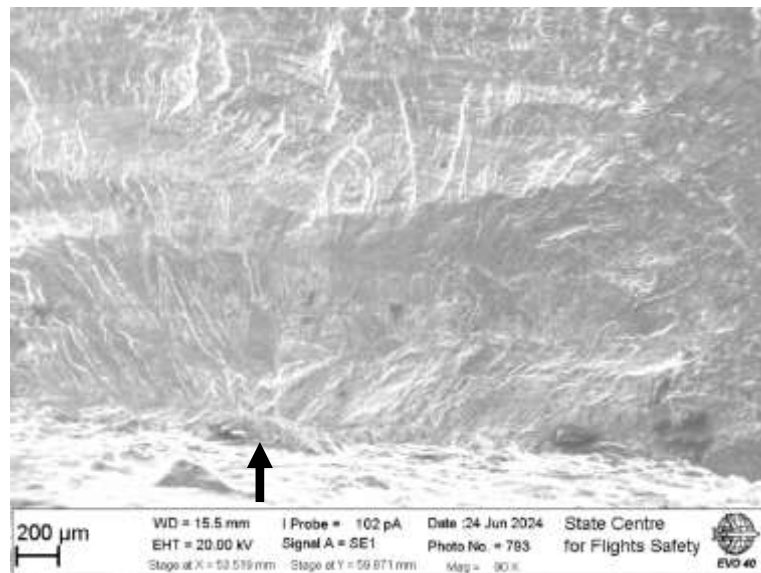
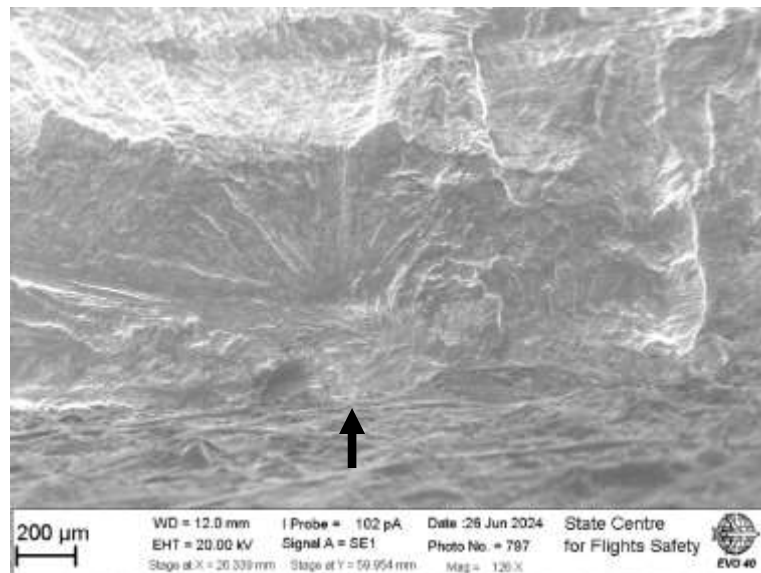
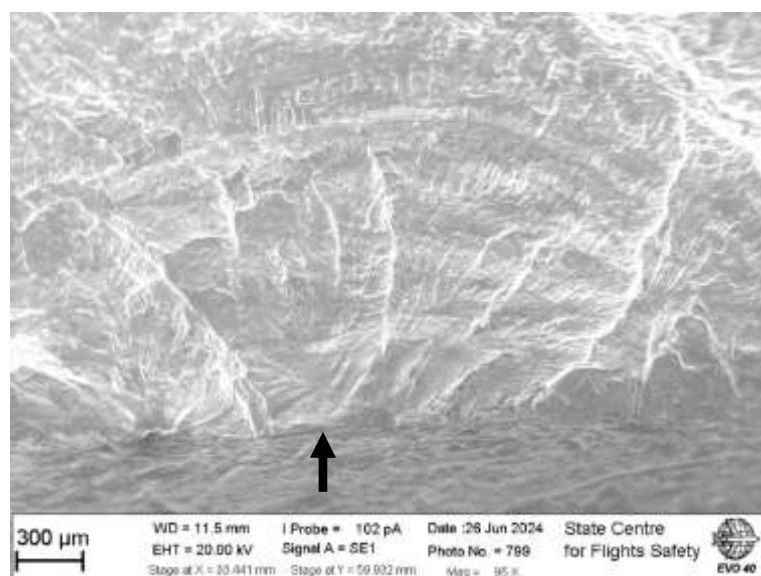
Анализ характера строения рельефа излома по всем очагам разрушения показал, что они сформированы в материале, который не имел каких-либо дефектов (рис. 6). Основным рельефом поверхности излома в зоне начального разрушения являются мезолинии (рис. 7). При увеличении длины трещины происходило возрастание шага между мезолиниями. Указанная закономерность формирования рельефа излома свидетельствует, что разрушение детали реализовано в области многоциклового усталости при низком уровне напряжения.

Рис. 6. Виды очагов (отмечены стрелками) усталостного разрушения внутреннего диска барабана колеса (а, б, в).

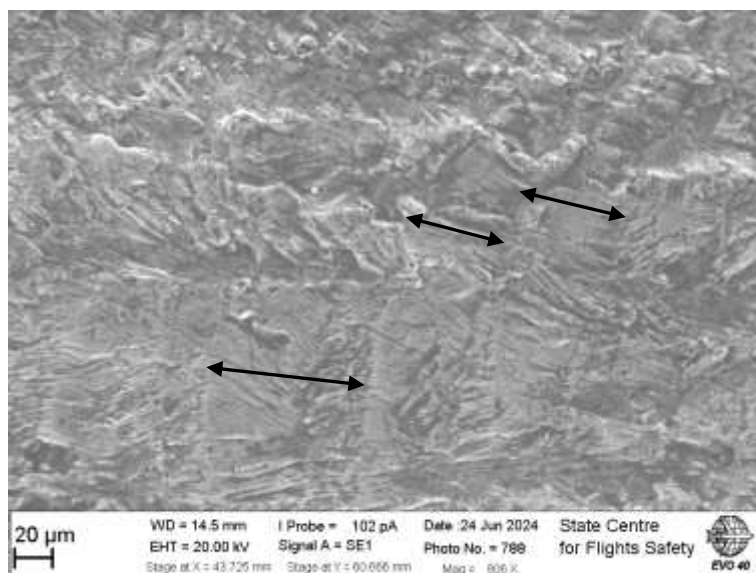
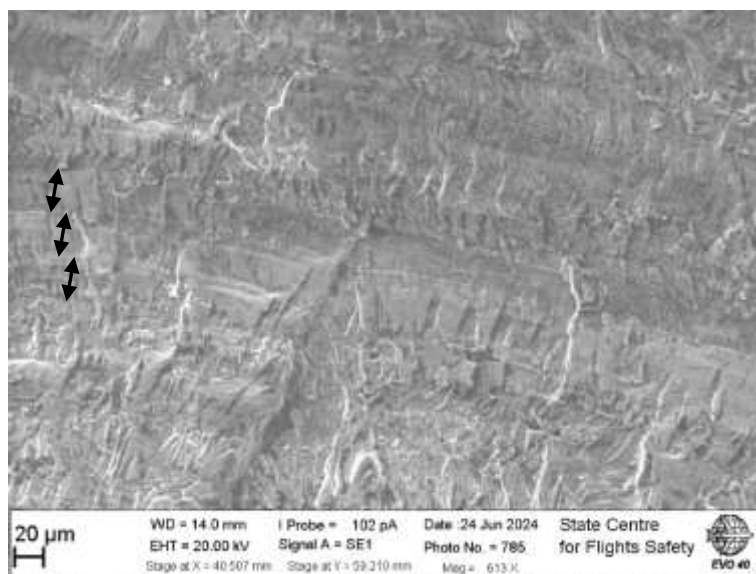
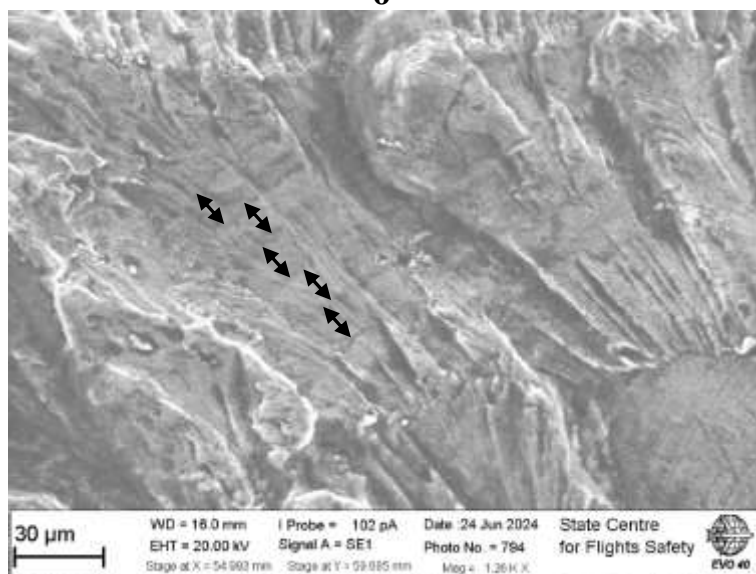
Рис. 7. Виды блоков мезолиний (указаны двойными стрелками) усталостного разрушения внутреннего диска на разных участках его излома, сформированных на разном удалении от очагов разрушения (а, б, в).

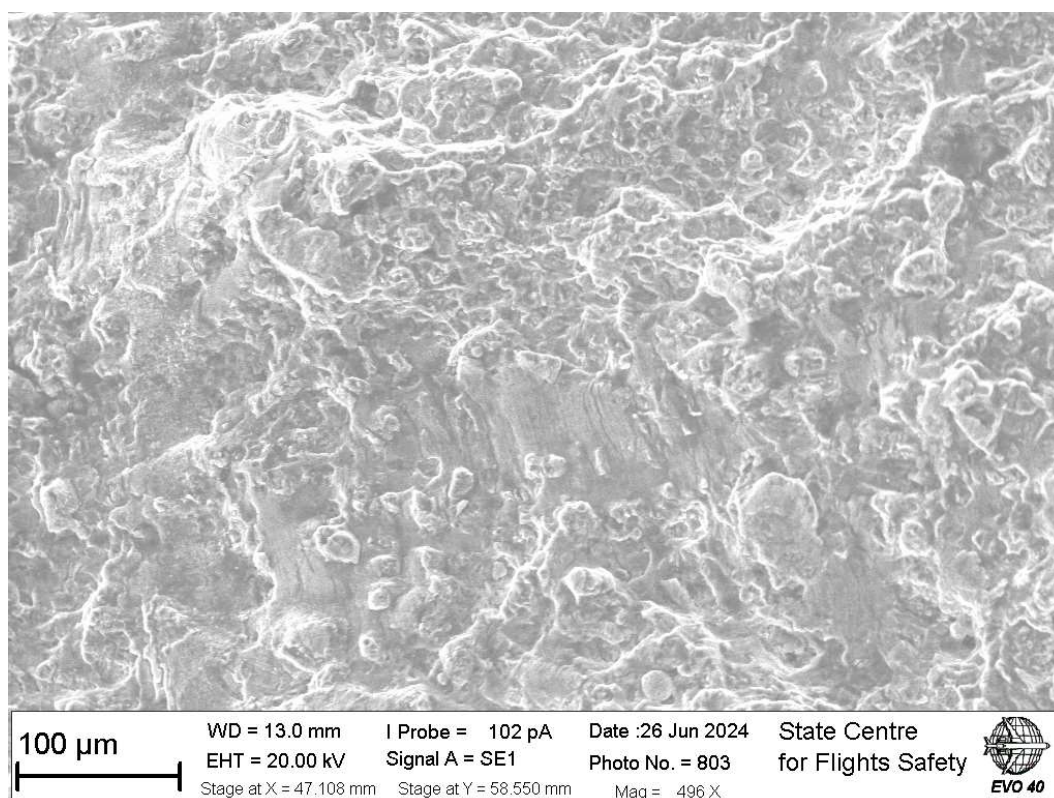
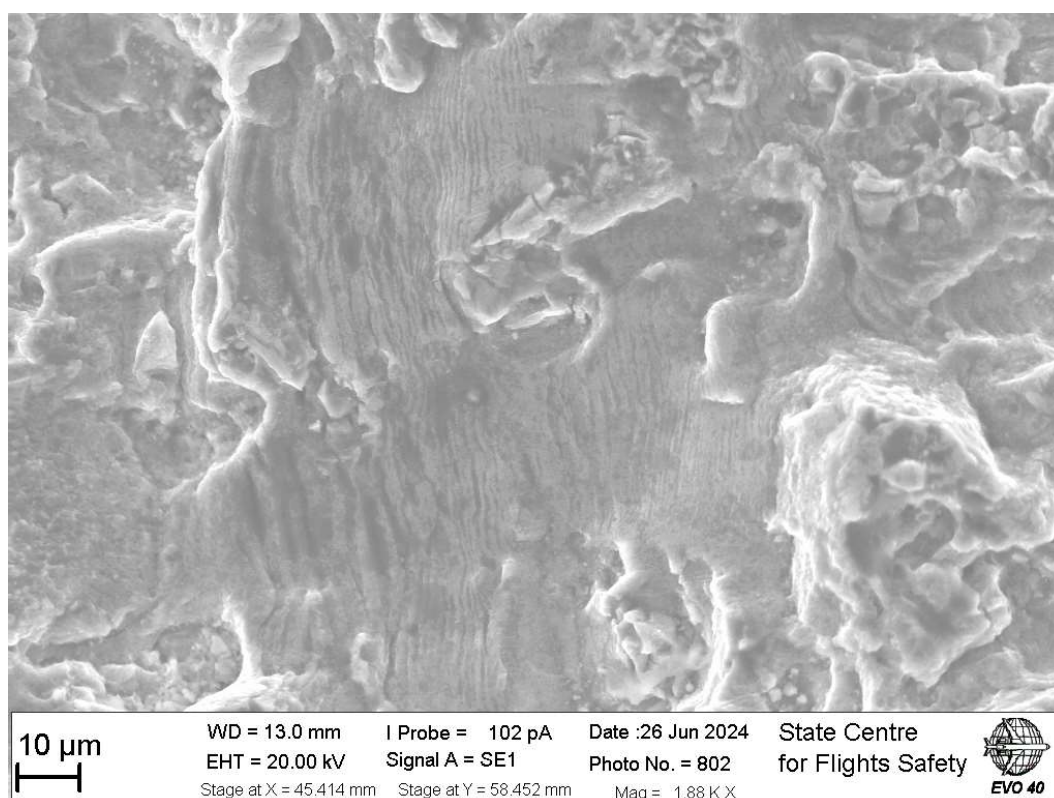
В зоне ускоренного развития трещины сформированы блоки усталостных бороздок на фоне ямочного рельефа излома (рис. 8), что типично для нестабильного роста трещины в условиях внешнего воздействия переменных нагрузок.

Рис. 8. Преимущественно ямочный рельеф излома (а), на фоне которого есть участки с блоками усталостных бороздок (б) большого шага.

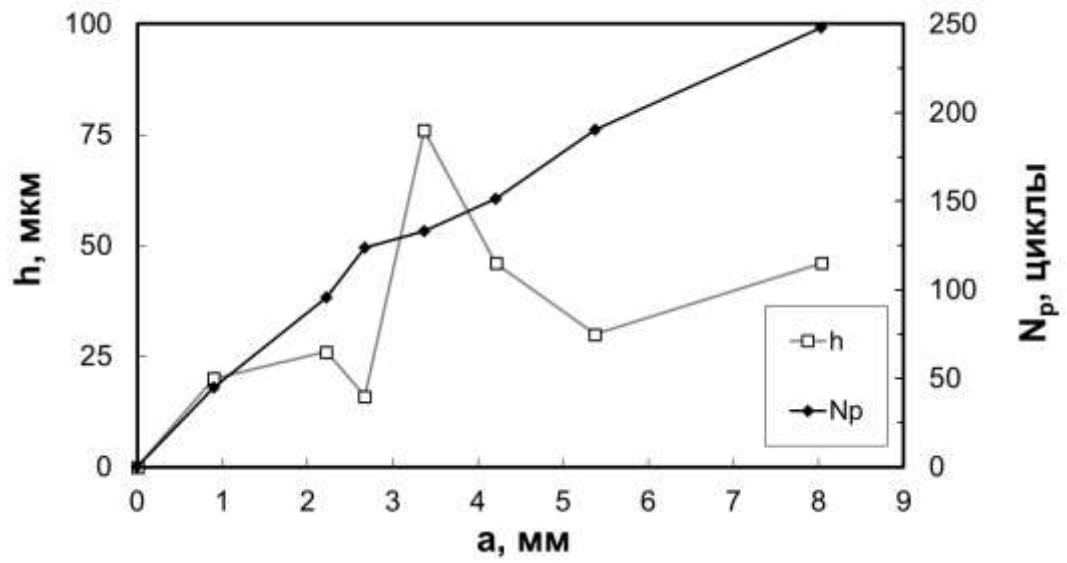
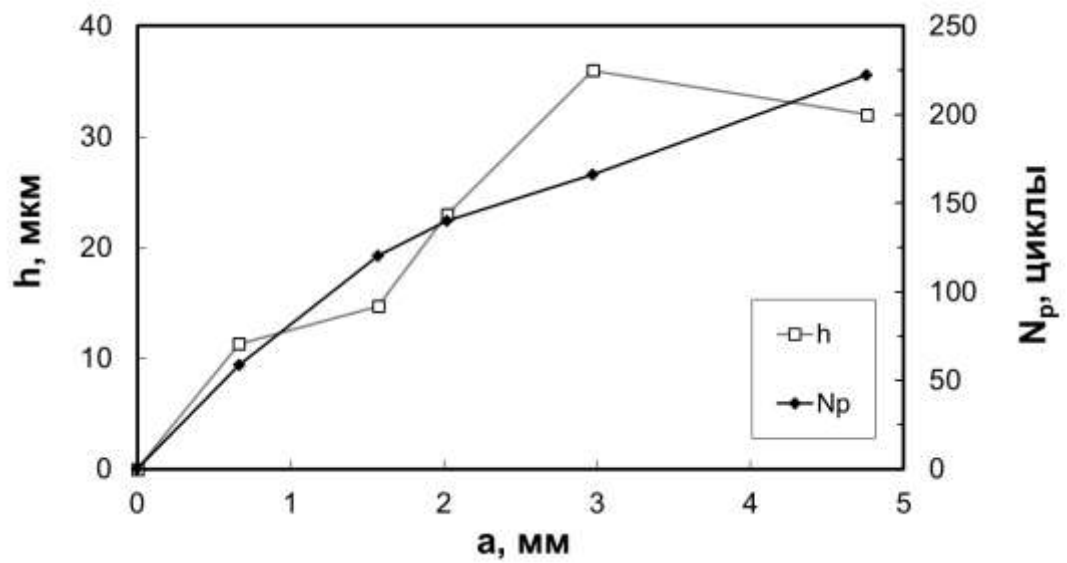
Длительность роста трещины была оценена на основании измерений расстояния между мезолиниями, исходя из условия, что шаг мезолиний  $h$  соответствует одному циклу взлёта-посадки самолёта. Результаты выполненных оценок показали, что наиболее длительное развитие разрушения происходило от центрального (по расположению в изломе) очага разрушения. При этом длительность роста трещины составила около 247 посадок (рис. 9).

Рис. 9. Зависимости (а, б) шага мезолиний  $h$  и длительности роста трещины  $N_p$  от глубины трещины  $a$  по направлению вдоль стенки внутреннего диска от двух очагов.

Длительность роста трещины в каждую сторону от зоны начального разрушения составила не более 20 посадок. Суммарная длительность развития трещины составила около 267 посадок.

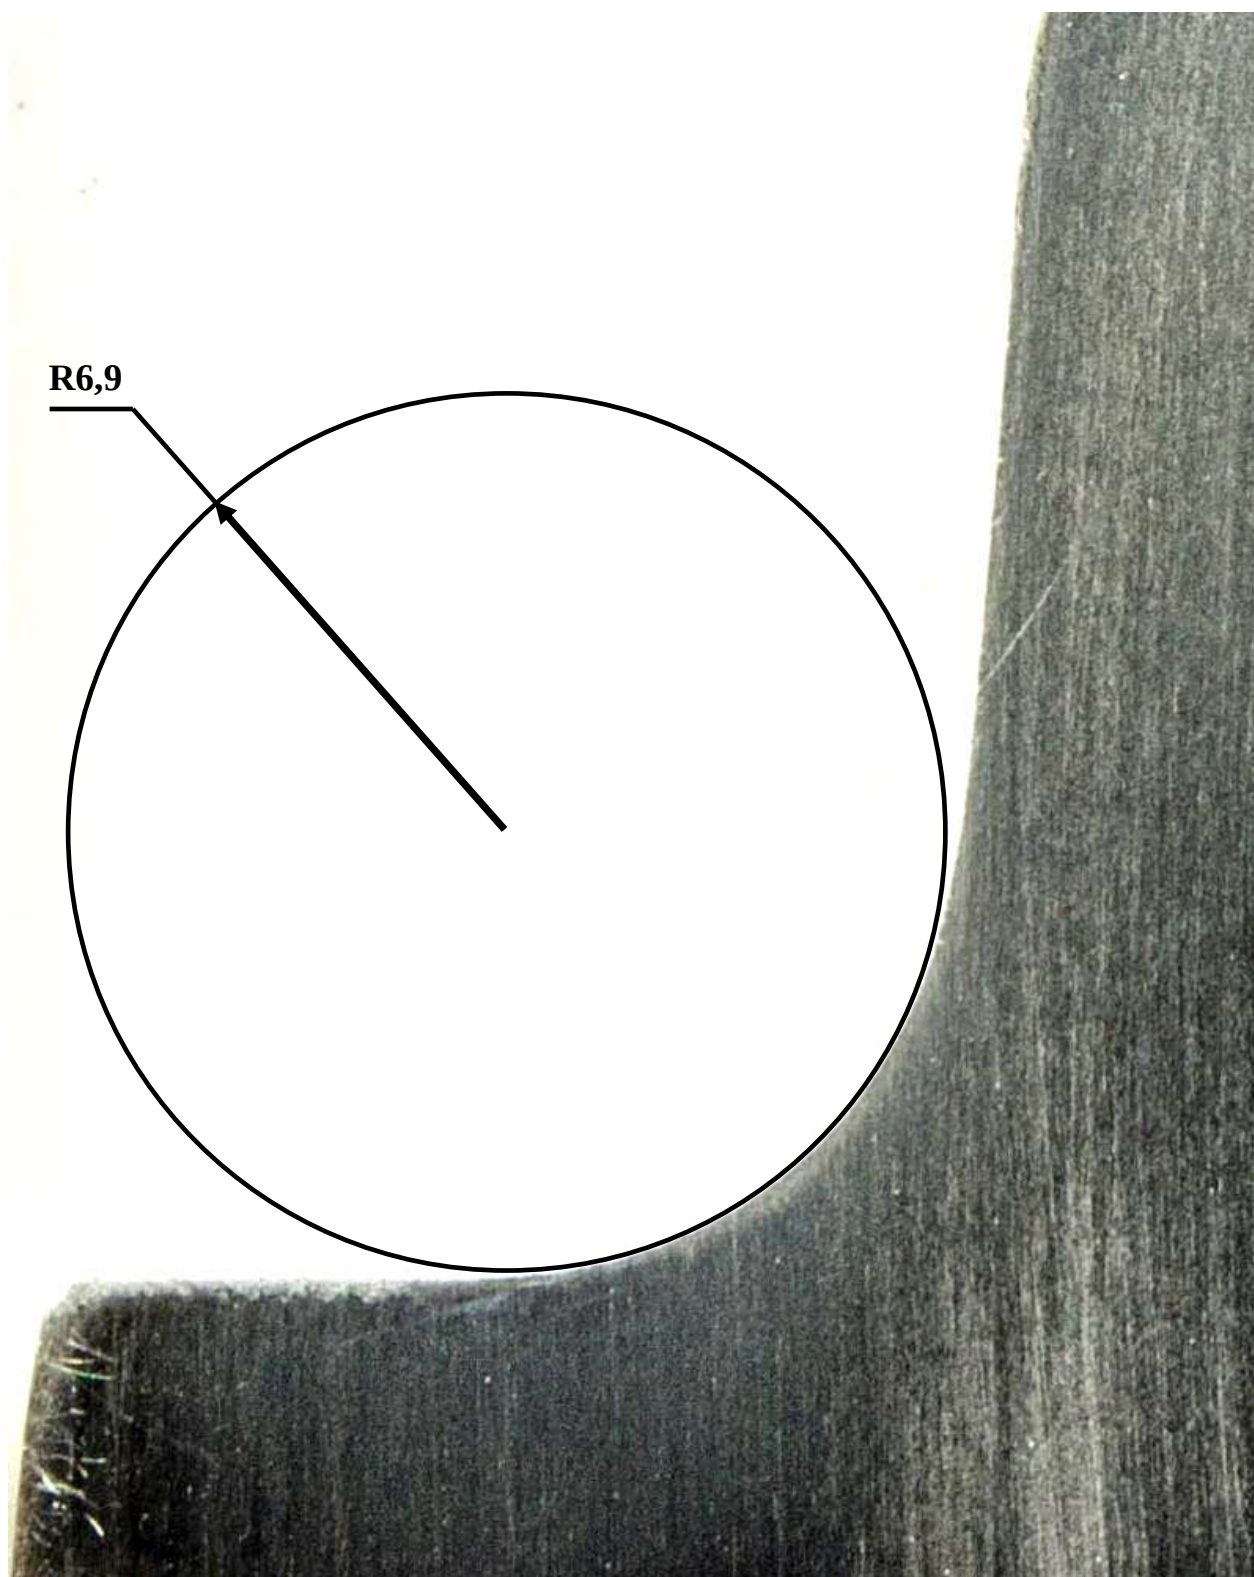
**Геометрическими измерениями** внутреннего диска барабана колеса установлено, что радиус галтели  $R7^{+1}$  мм занижен по отношению к требованиям чертежа (7...8 мм) и фактически составляет 6,9 мм (рис. 10). Подобный дефект является недопустимым, так как приводит к увеличению концентрации напряжений в одной из наиболее напряжённых зон детали.

Толщина стенки обода диска фактически составляет 6,90...6,93 мм, что удовлетворяет требованиям чертежа (по чертежу - 6,586...7,566 мм).

Рис. 10. Сечение внутреннего диска барабана, проходящее по неразрушенному участку его реборды, в котором производились геометрические измерения.

- ускорить разработку и внедрение конструктивных мероприятий по снижению уровня напряжений по месту перехода ободной части дисков в реборду;
- исключить поставку в эксплуатацию колёс, изготовленных с отклонениями от требований чертежа;
- рассмотреть вопрос об уточнении вида контроля дисков в эксплуатации с целью своевременного и надёжного обнаружения трещин;
- дать эксплуатационным предприятиям рекомендации по безопасной эксплуатации колёс на период до внедрения указанных мероприятий.

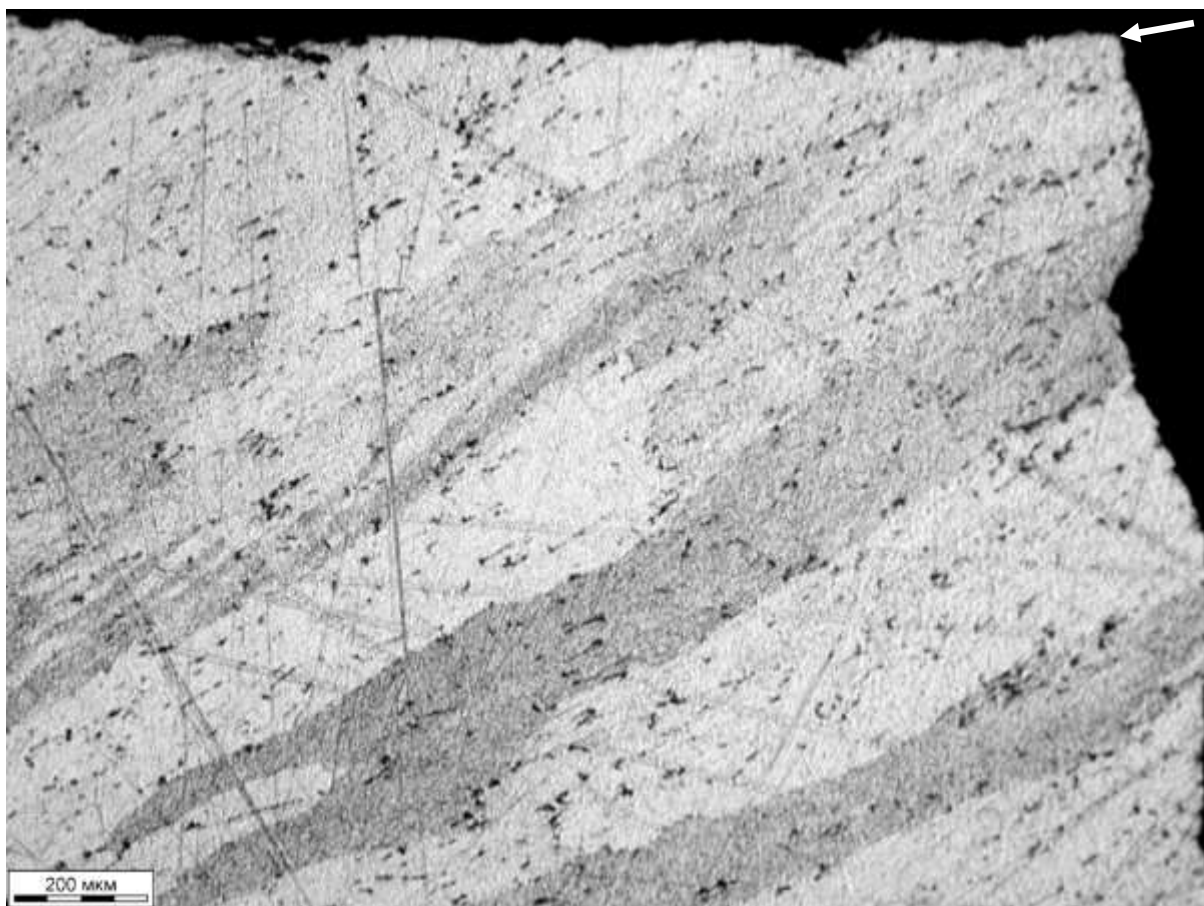
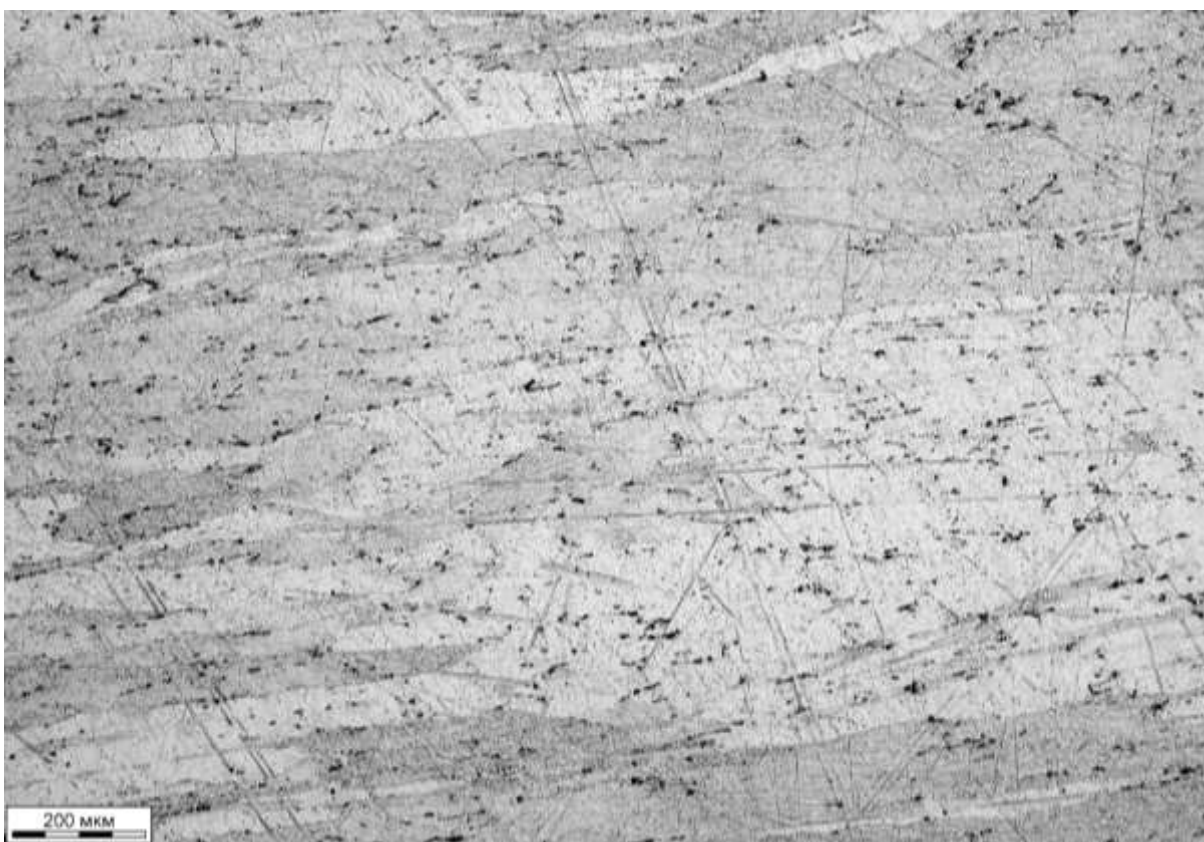
Структура материала диска удовлетворительная и представляет собой вытянутые, ориентированные перпендикулярно излому, зёрна твёрдого раствора на основе алюминия и интерметаллидов, что характерно для деформируемого алюминиевого сплава АК6 (рис. 11).

Дефекты металлургического и технологического происхождения в очаге разрушения отсутствуют.

Рис. 11. Виды макроструктуры материала внутреннего диска в зоне одного из очагов (отмечен стрелкой) разрушения (а) и в сердцевине (б).
