**О результатах специального исследования двигателя  
ТВЗ-117ВМ вертолета Ми-8АМТ RA-22429**

**Авиарегистра России, А.А.Тушенцов, А.А.Шанявский,  
А.П.Солдатенков, М.А.Солдатенкова, С.В.Ростовцев,  
М.Г.Борисов**

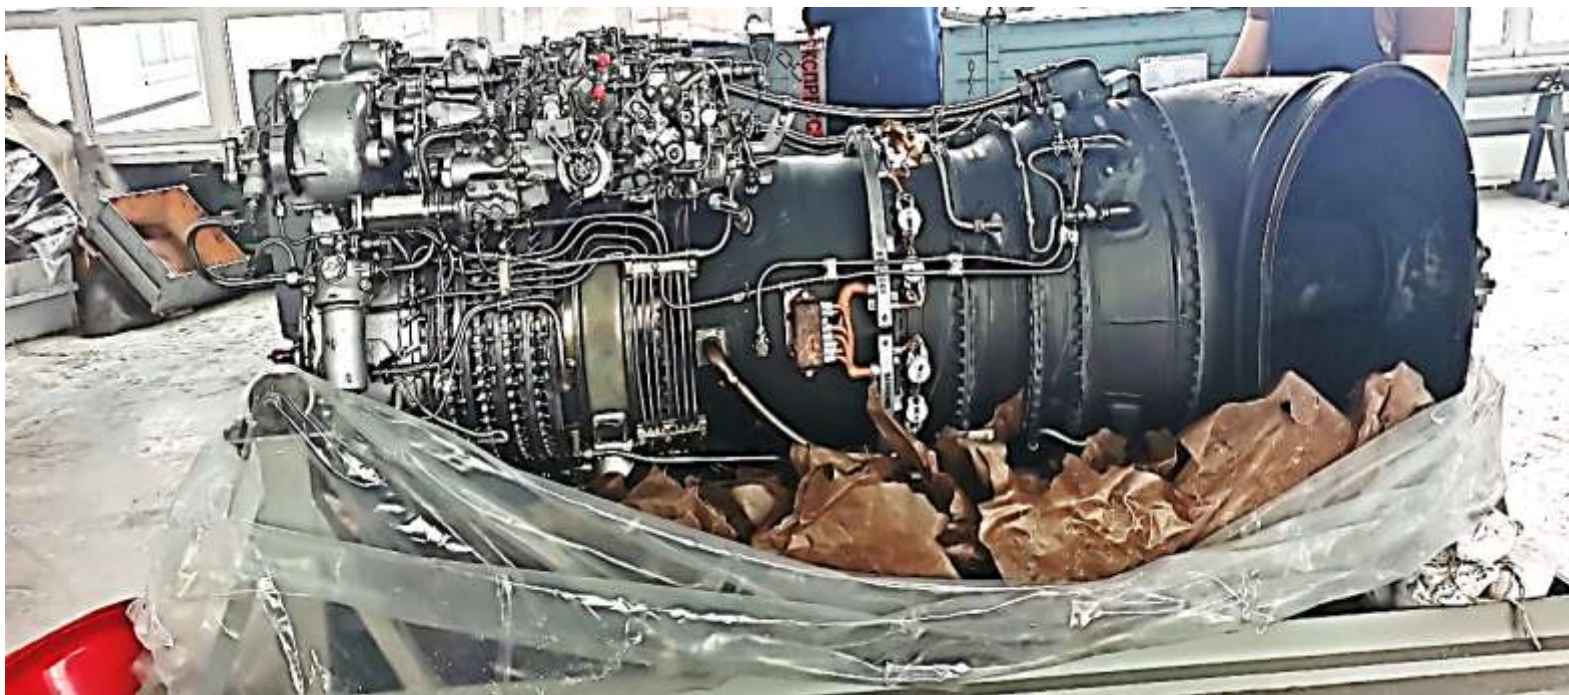
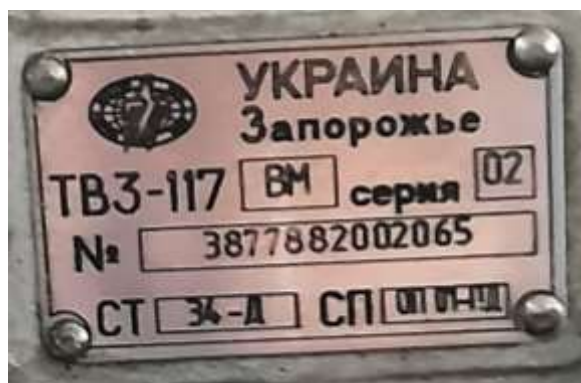
## Вид исследованного двигателя и его номер

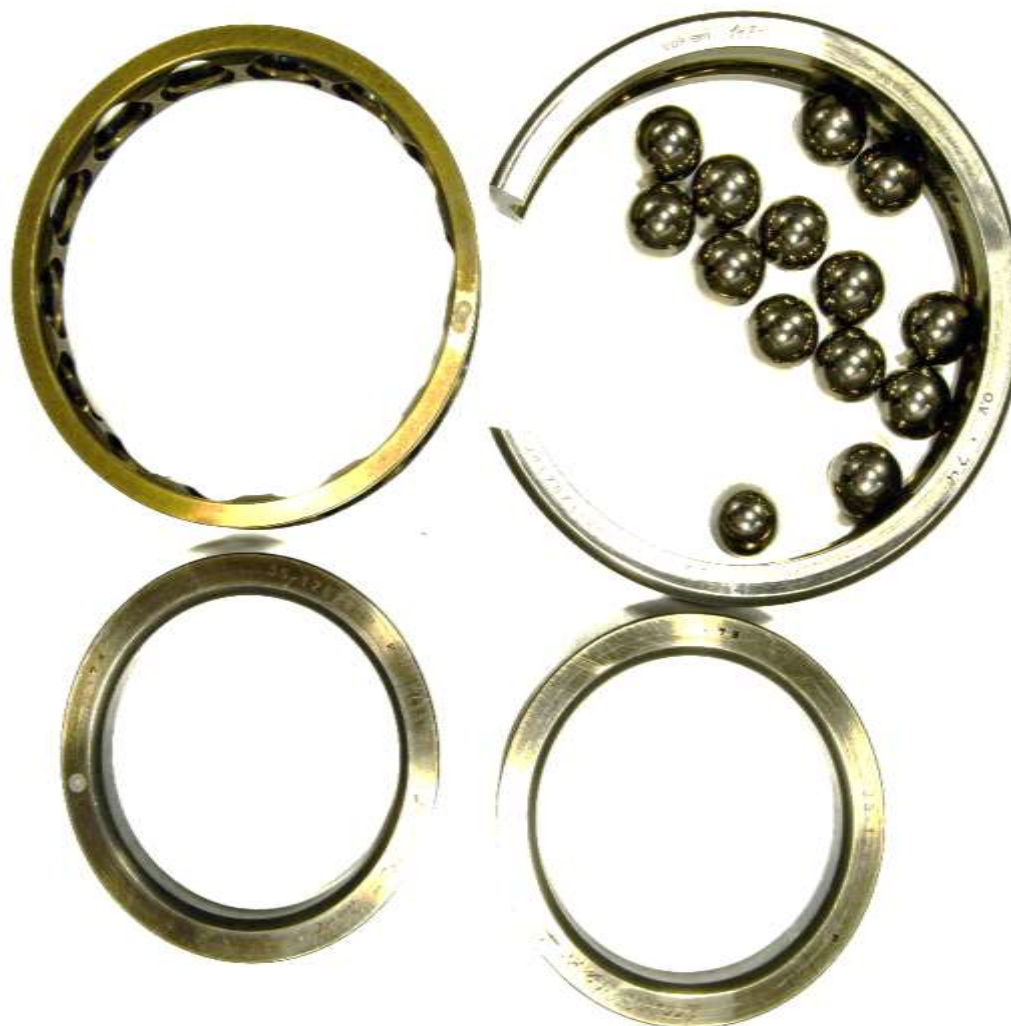
# Вид шарикового подшипника, поступившего на исследование

Наружное кольцо подшипника имеет выкрашивание материала дорожки качения в двух местах, на всю ширину дорожки, и два участка с начальной стадией выкрашивания, на которых имеются первоначальные поперечные трещины, а также на всей поверхности дорожки качения имеются микросколы и намины вследствие попадания частиц выкрашенного материала под тела качения. Выкрашивание материала дорожки качения кратно с шагом сепаратора. На боковых поверхностях наружного кольца присутствуют следы фреттинг-коррозии

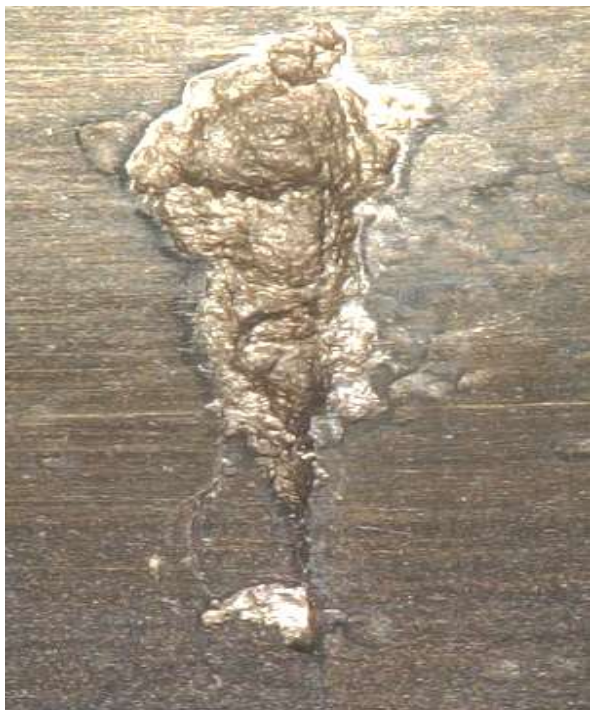
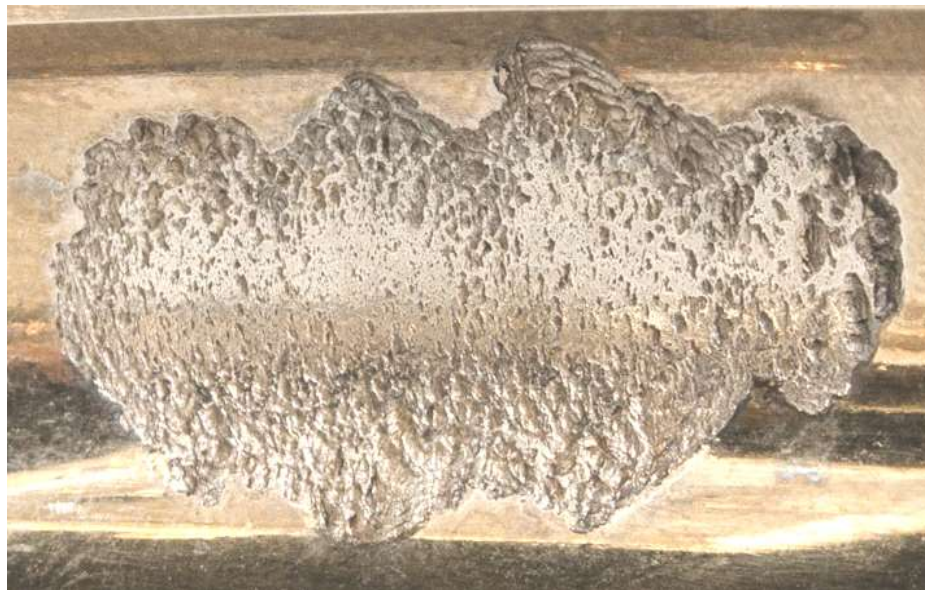
Вид (а) начального и (б) на всю дорожку качения усталостного  
выкрашивания

Разрушение дорожки качения наружного кольца и двух шариков подшипника 35-126218Р инд. № 147г четвертой опоры (первая опора свободной турбины) двигателя произошло по механизму усталостного выкрашивания.

Первоначально, наиболее вероятно, в материале дорожки качения возникли поперечные трещины от карбидов и от них распространялись усталостные трещины в плоскости, перпендикулярной направлению качения шариков под действием сжимающих и растягивающих напряжений. После прорастания трещин в глубину материала дорожки качения наружного кольца стало возможным развитие процесса отслаивания материала вдоль дорожки качения под действием преимущественно касательных напряжений, возникающих при вдавливании вращающегося катящегося шарика в поверхность дорожки. Именно в этом случае происходит формирование волнистого рельефа в зоне усталостного выкрашивания, так как решающее значение в разрушении материала имеют касательные напряжения.

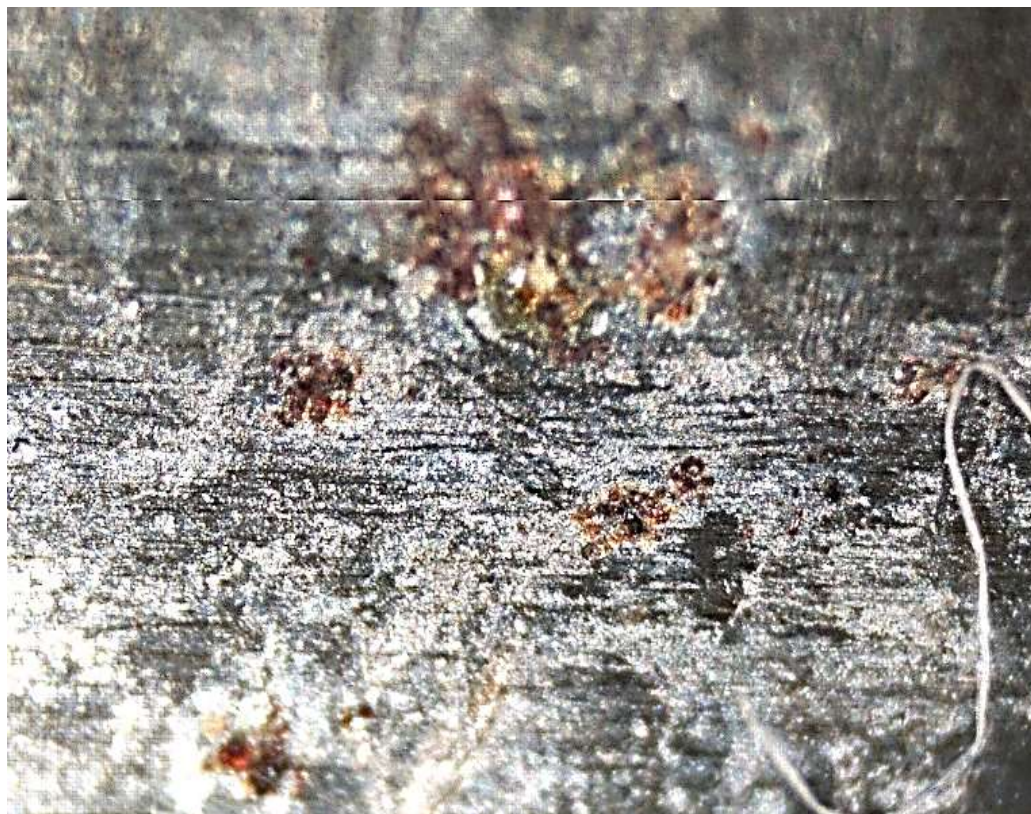
**Внутренние полукольца** подшипника имеют маркировку номера 35-126218Р по ЕТУ-100 инд. № 147 – противобазовое кольцо и 35-126218 по ЕТУ-100 инд. № 147Г, помеченное галочкой "V" - базовое кольцо (рис. 7). На дорожках качения обоих полуколец по всей окружности имеются частичное выкрашивание материала, микросколы материала, вмятины (намины) и следы проскальзывания шариков. На внутренней стороне полуколец следы фреттинг-коррозии.

Следы проскальзывания и фреттинг-коррозия на дорожке качения притивобазового внутреннего полукольца

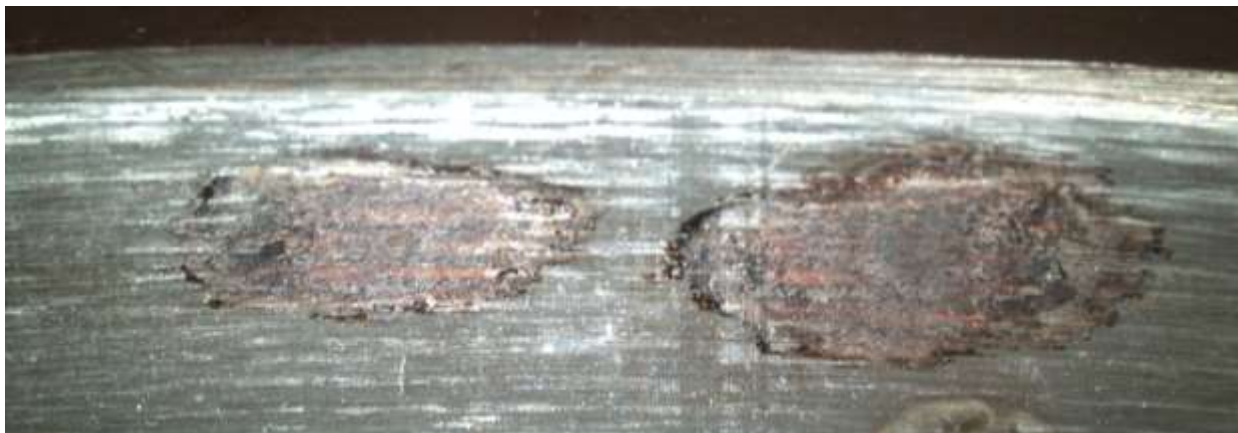
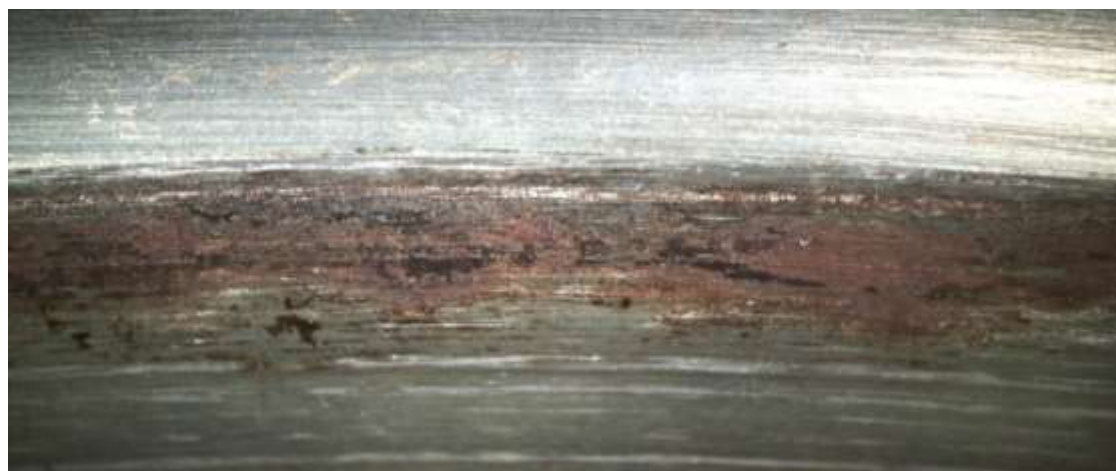
Вид на внутреннюю поверхность полуколец подшипника  
35-126218Р индивидуальный № 147Г со следами фреттинг-  
коррозии: а – базовое полукольцо подшипника; б – противобазовое  
полукольцо подшипника

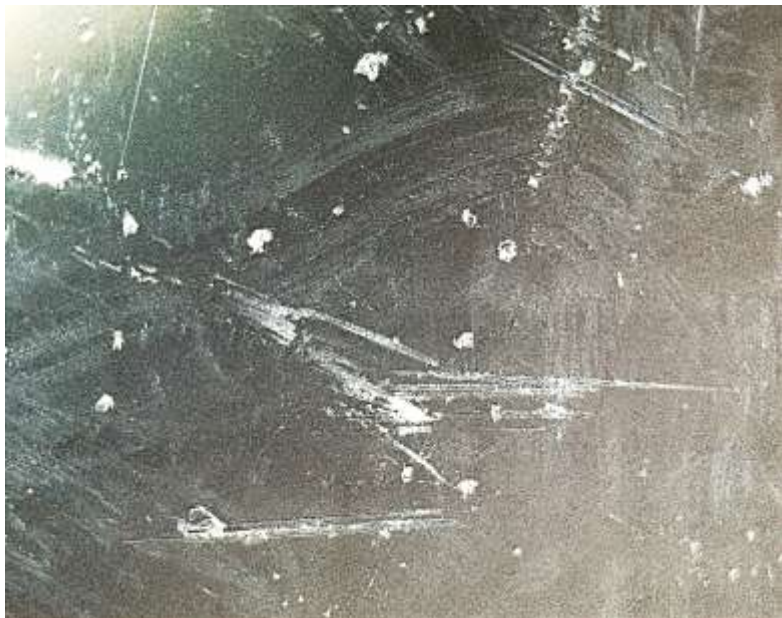
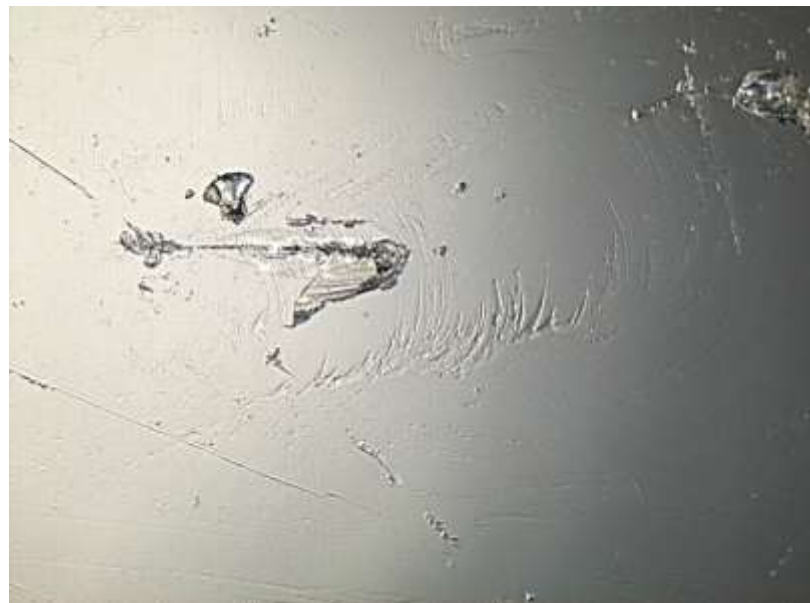
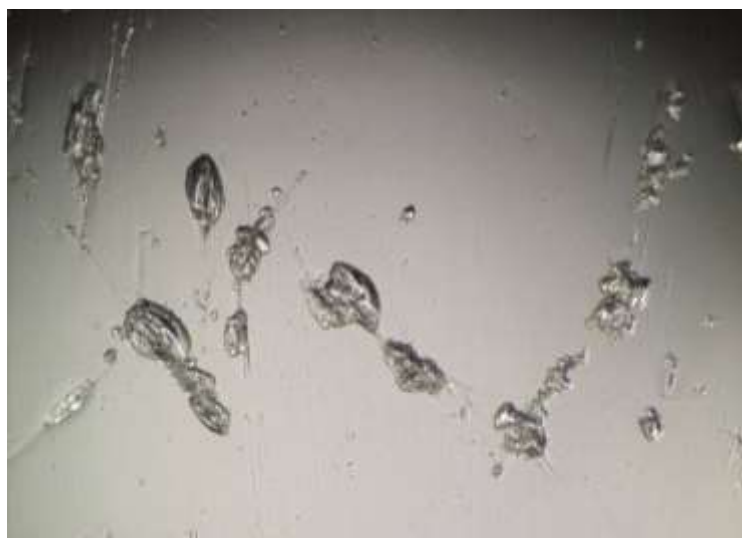
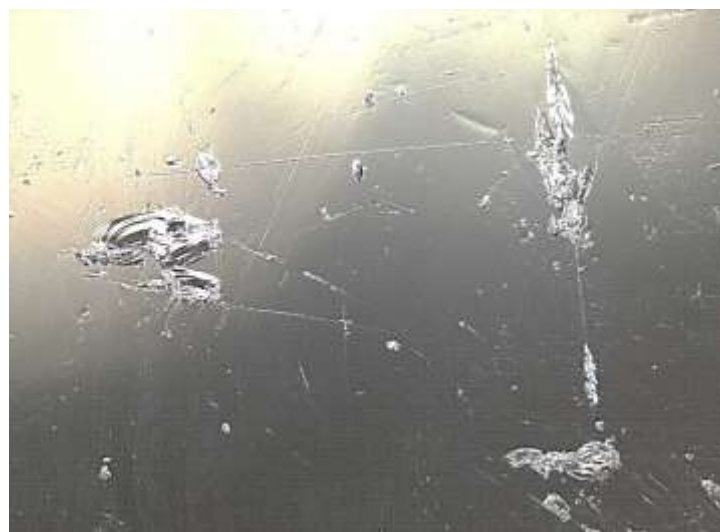
# Виды различных видов повреждения шариков в виде наминов, сколов и рисок.

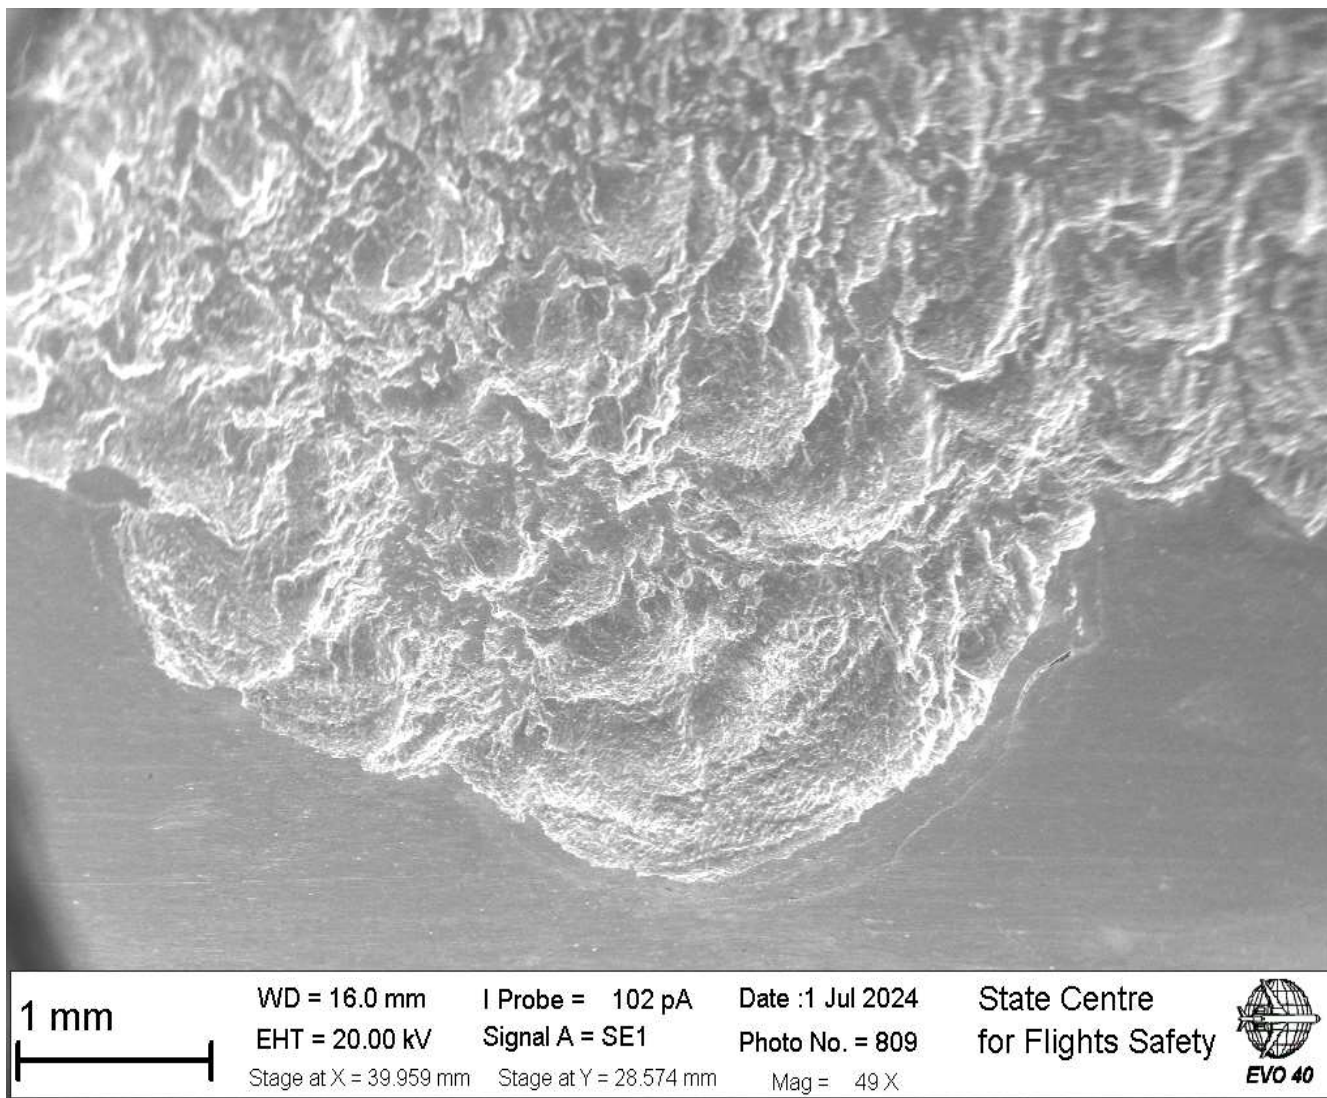
Выявлено, что по дорожке качения наружного кольца имеется зона развитого процесса выкрашивания материала и ориентированными следами постепенного удаления материала по механизму, сочетающему в себе сдвиг и отрыв материала. На первом шарике (условно №1) усталостное выкрашивание началось с формирования конусообразной зоны. От её границы происходило постепенное удаление материала в разные стороны с формированием ориентированного строчечного рельефа, который характерен для усталостного разрушения высокопрочного материала. Разрастание зоны усталостного выкрашивания материала происходило по тому же механизму, сочетающему постепенное удаление, материала при сдвиге и отрыве, как и по дорожке качения.

# Вид зоны усталостного выкрашивания материала по дорожке качения наружного кольца подшипника

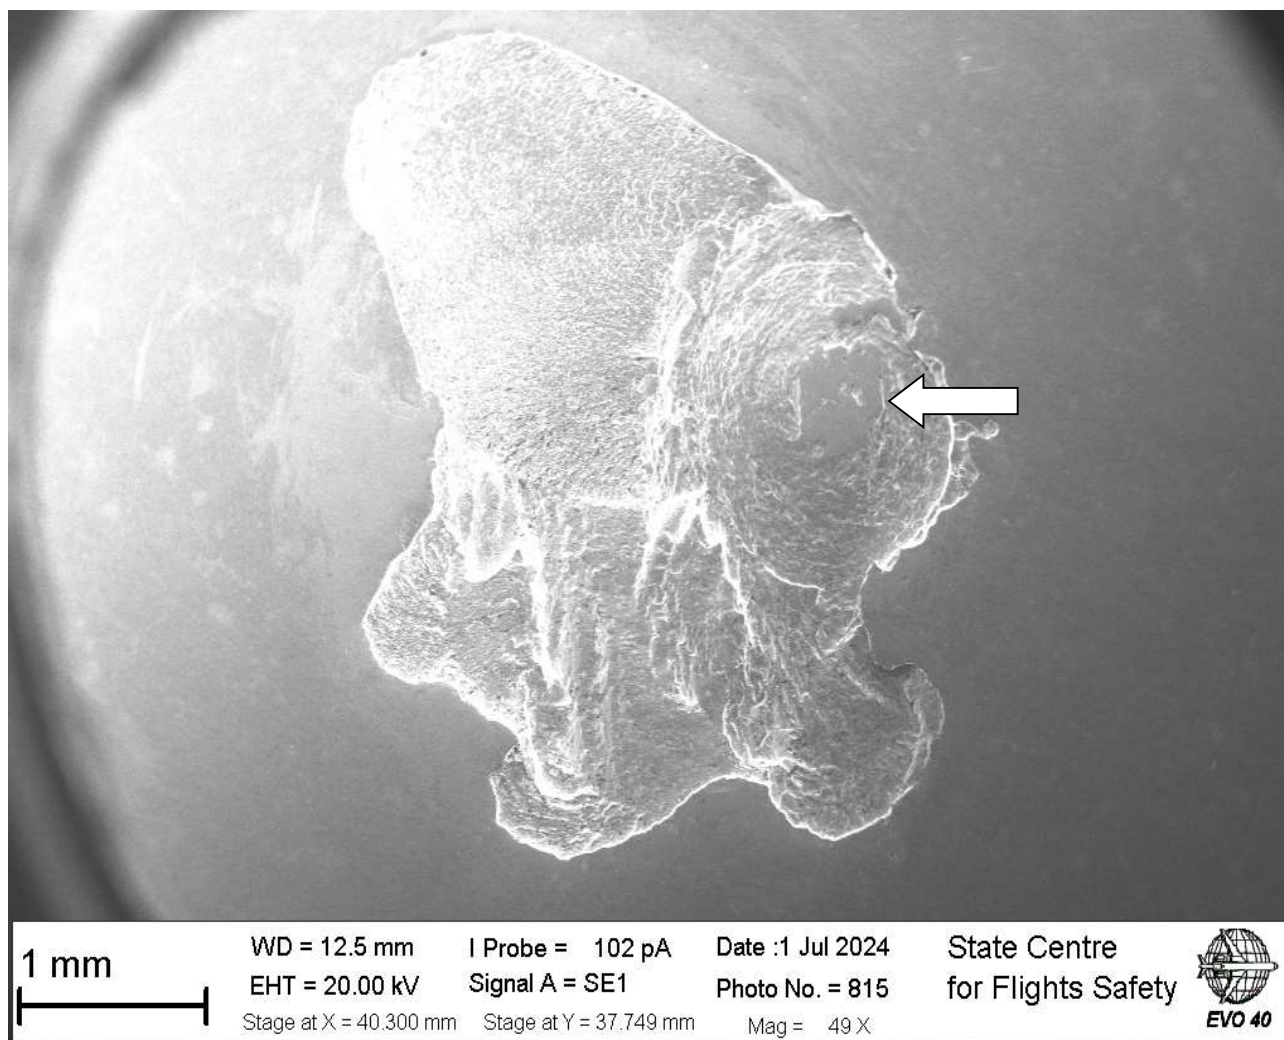
Вид зоны усталостного выкрашивания материала шарика с первоначальным формированием конусообразной зоны (указана стрелкой).
