3. РЕЗУЛЬТАТЫ ИССЛЕДОВАНИЙ В ГОСЦЕНТРЕ БЕЗОПАСНОСТИ ПОЛЕТОВ ОБЪЕКТОВ АВИАЦИОННОЙ ТЕХНИКИ, ОТКАЗАВШИХ ИЗ-ЗА КОНСТРУКТИВНО-ПРОИЗВОДСТВЕННЫХ НЕДОСТАТКОВ

3.1. Разрушение балки 134А-4105-5 тележки правой опоры шасси самолета Ту-134А RA-65607

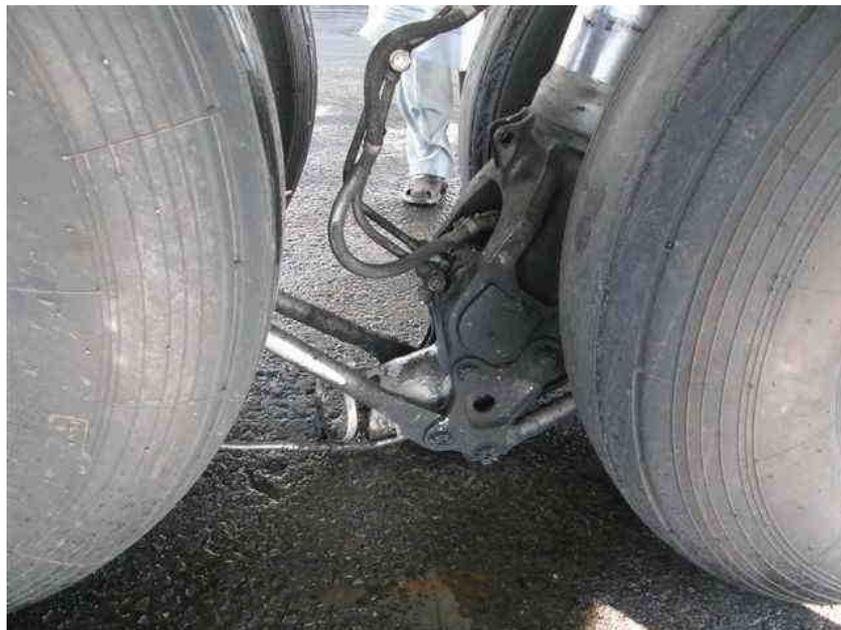
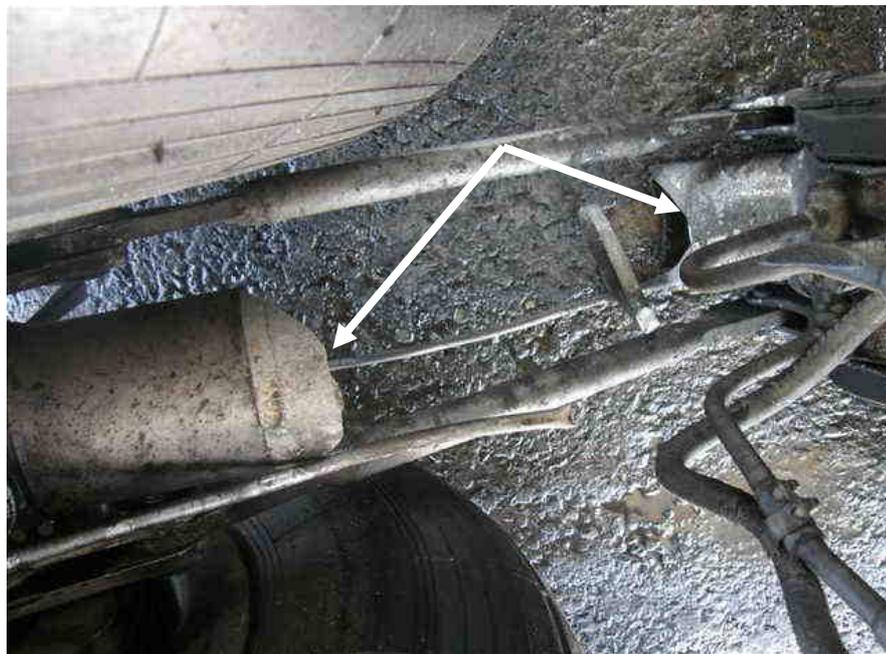
Рис. 3.1. Тележка правой опоры шасси самолета Ту-134А RA-65607 (фото сделано на месте события). Стрелками показаны сопряженные поверхности изломов разрушенной балки тележки.

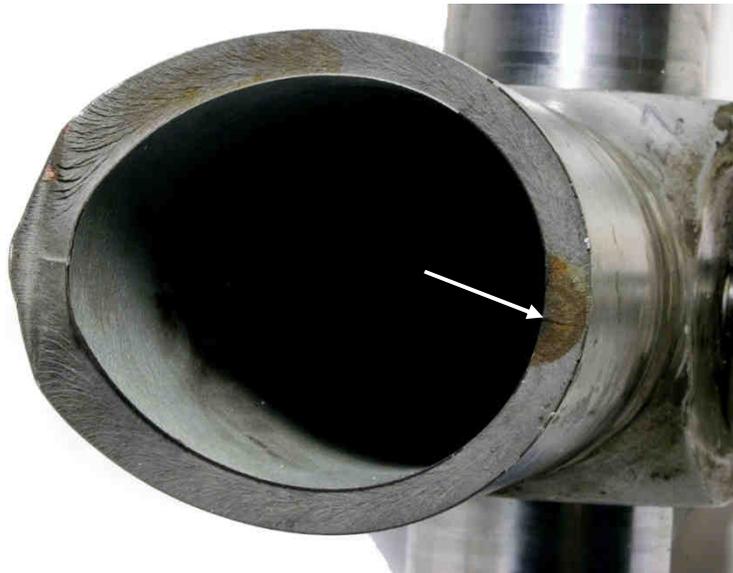
Рис. 3.2. Поступивший на исследование фрагмент балки тележки правой опоры шасси самолета Ту-134А RA-65607. На главном виде стрелкой показано местоположение начальной зоны разрушения; на виде по стрелке А - местоположение очагов разрушения.

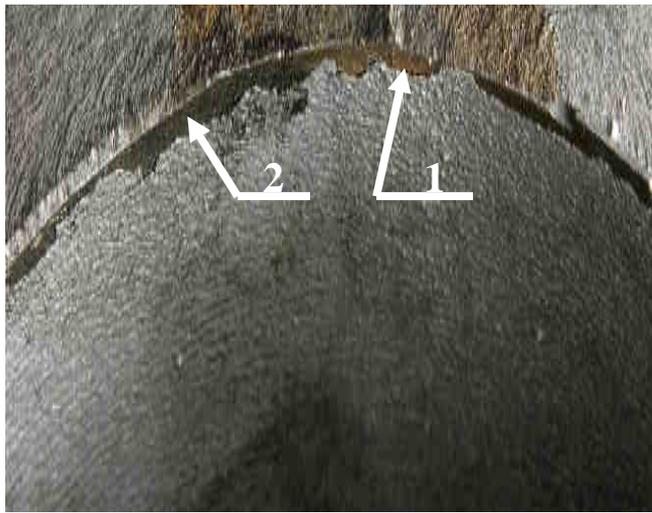
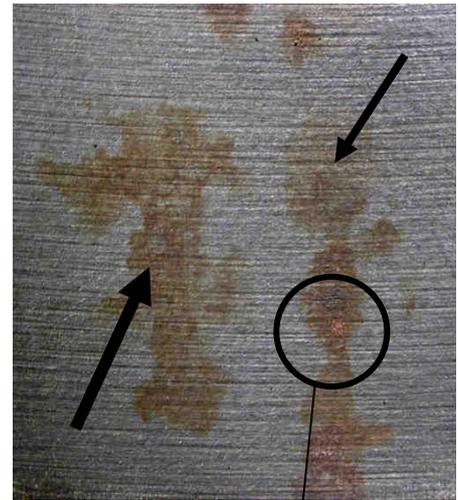
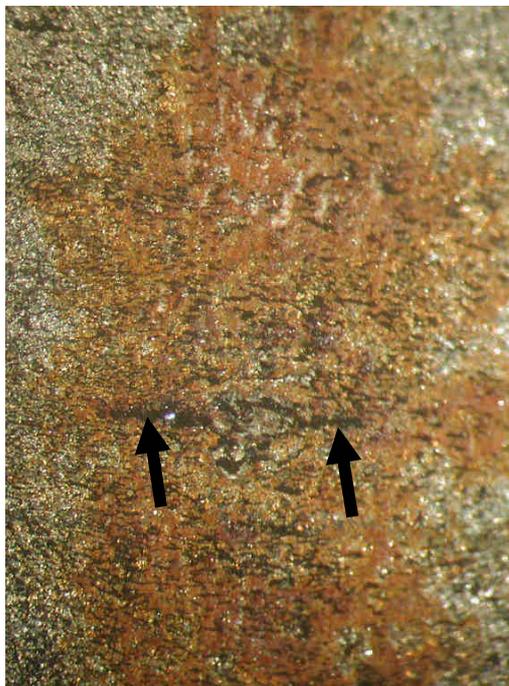
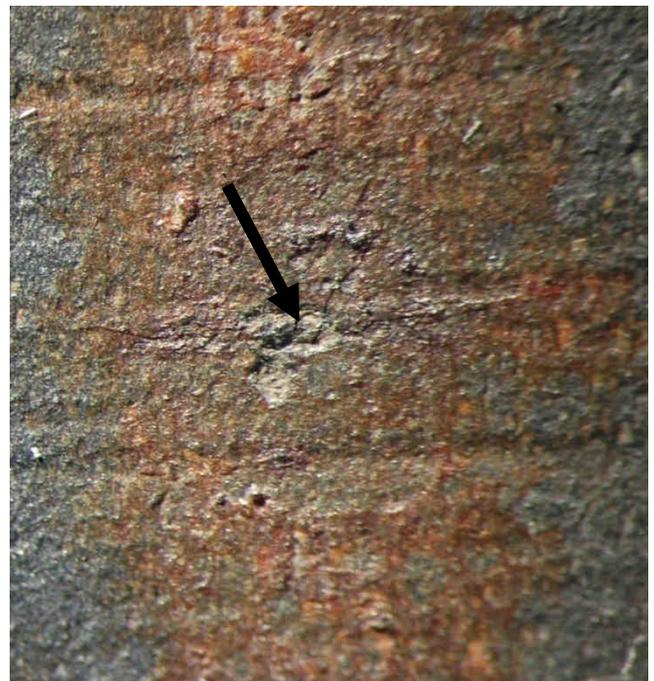
Рис. 3.3. Внутренняя поверхность исследуемого фрагмента балки тележки до снятия лакокрасочного покрытия (а) и после снятия (б). Стрелками показаны: на виде (а) - участок поверхности вблизи излома с отшелушиванием лакокрасочного покрытия; на виде (б) – участки с налетом ржавчины; на виде I - участок с интенсивным повреждением язвенной коррозией, наблюдаемый на поверхности в зоне налета ржавчины и удаленный от очаговой зоны на расстояние около 50 мм. На виде (в) стрелками отмечены отложения магнитного порошка, характерные для несплошностей материала, расположенные в непосредственной близости от участка с интенсивным язвенным повреждением поверхности.

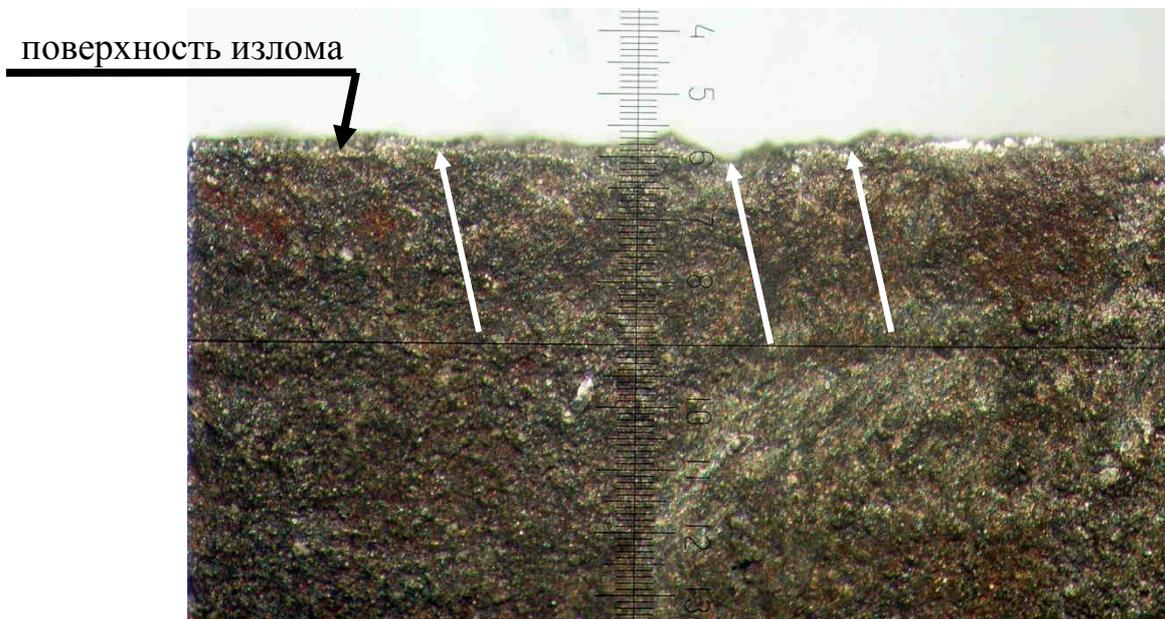
Зона начального разрушения балки имеет полуэллиптическую форму с характерным рубцом, образовавшимся в результате слияния двух трещин, очаги которых расположены на внутренней поверхности балки (см.рис. 3.4, зона А). При этом на участках внутренней поверхности балки, непосредственно примыкающих к очагам трещины, имеются коррозионные повреждения в виде язв, расположенных по дну одной из трещин от механической обработки детали (см.рис. 3.4, вид по стрелке А).

Рис. 3.4. Излом поступившего на исследование фрагмента балки тележки: А – зона постепенного роста трещины; Б – зона долома. Стрелками указаны: вверх очаги трещины; на виде по стрелке А – коррозионные язвы на внутренней поверхности балки в зоне зарождения трещин.

Зона долома (см. рис. 3.4, зона Б) не окислена и характеризуется шевронным рельефом поверхности с наличием скосов от пластической

деформации, что является характерным для разрушений от однократной нагрузки.

В начальной зоне излома (см.рис. 3.4, зона А) окисление поверхности неоднородно: имеются участки с более и менее плотными отложениями продуктов коррозии. При этом участки с более плотными отложениями продуктов коррозии примыкают непосредственно к очагам трещины. На этих участках выявлены места, на которых доминирует камневидный рельеф, образованный в результате межзеренного разрушения материала (рис. 3.5).

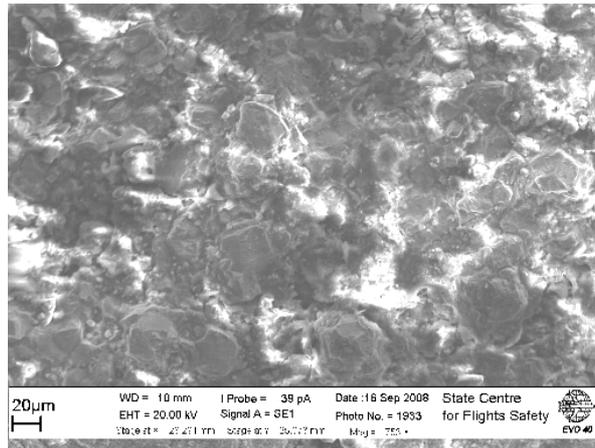
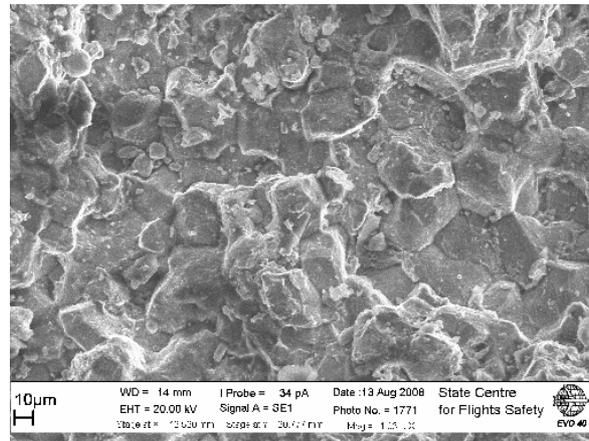
Далее, по мере продвижения трещины плотность отложений продуктов коррозии на поверхности излома существенно уменьшается, а камневидный рельеф излома становится более выраженным, особенно вблизи переходной зоны к долому (см.рис. 3.5 б).

Подобное строение излома позволяет заключить, что разрушение исследуемой балки тележки произошло по механизму коррозии под напряжением. При этом образованная по указанному механизму межзеренная трещина при выходе на наружную поверхность балки достигла своего критического размера.

Рис. 3.5. Камневидный рельеф излома балки, наблюдаемый в зоне, примыкающей к её внутренней поверхности (а), и в зоне, примыкающей к переходу к зоне долома (б).

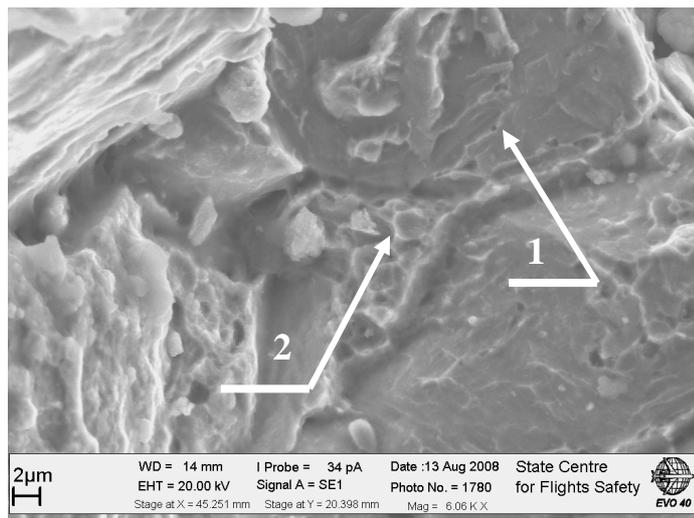
Долом детали происходил с формированием резкой границы между зоной межзеренного разрушения и зоной внутризеренного разрушения, характеризующейся слабо выраженным ямочным рельефом у границ зерен на переходе к долому (рис. 3.6). В данном случае формирование слабо выраженного ямочного рельефа у границ зерен связано с тем, что часть поверхности зерен в переходной зоне была уже разрушена по механизму коррозии под напряжением, а часть еще имела межзеренную прочность, и фрагменты границ были разрушены за счет вязкого подрастания трещины с формированием слабовыраженного ямочного рельефа.

Рис. 3.6. Фрагмент излома балки в зоне непосредственного перехода постепенного роста трещины к статическому долому. Стрелками 1 и 2 соответственно показаны участки межзёренного и внутризёренного (со слабо выраженным ямочным рельефом) разрушения у границ перехода к долому.

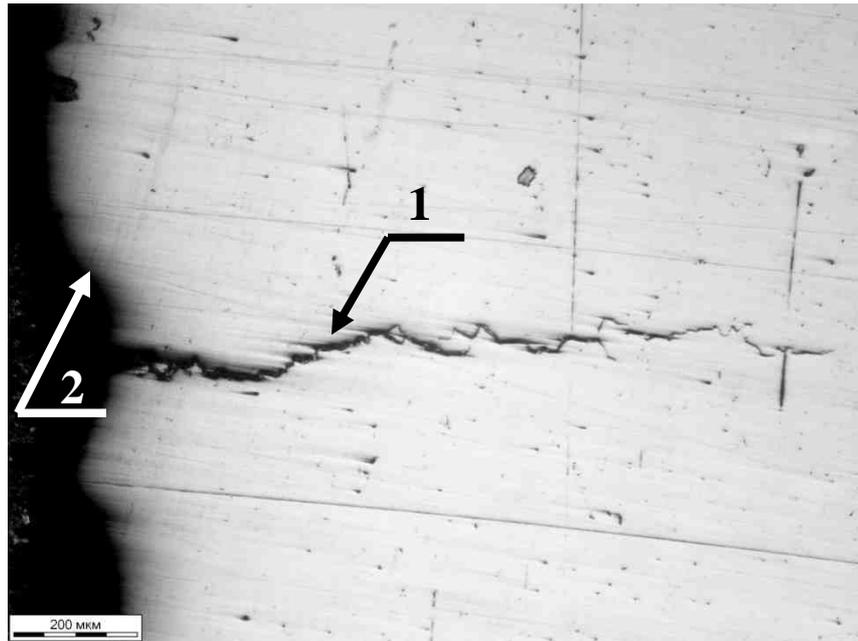
Металлографическим анализом, проведенным по шлифу, вырезанному перпендикулярно выявленной при дефектации внутренней поверхности балки несплошности материала, установлено, что несплошность представляет собой межзеренную трещину, берущую свое начало от коррозионного повреждения поверхности (рис. 3.7). Глубина трещины составляет 1,0 мм.

Рис. 3.7. Межзеренная трещина, в материале балки, наблюдаемая в сечении металлографического шлифа. Стрелкой 1 показана трещина в материале балки, стрелкой 2 – коррозионная язва на её внутренней поверхности, послужившая очагом трещины.

Межзеренный характер трещины, а также тот факт, что она берет свое начало от язвенной коррозии, свидетельствует о том, что данная трещина, как и трещина, приведшая к разрушению балки, развивалась по механизму коррозии под напряжением.

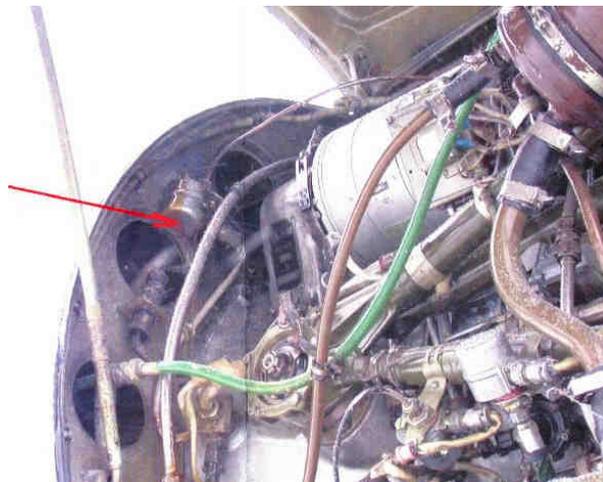
Комиссией по расследованию во время выполнения холодной прокрутки левого двигателя выявлена струйная течь из сигнализатора давления масла СДУ9А-20 №0610445 в канале малого шага воздушного винта (рис. 3.8).

Рис. 3.8. Течь масла по корпусу СДУ9А-20 №0610445 (показана стрелкой) левого двигателя самолета Ан-24Б RA-47271, выявленная при проведении холодной прокрутки комиссией по расследованию.

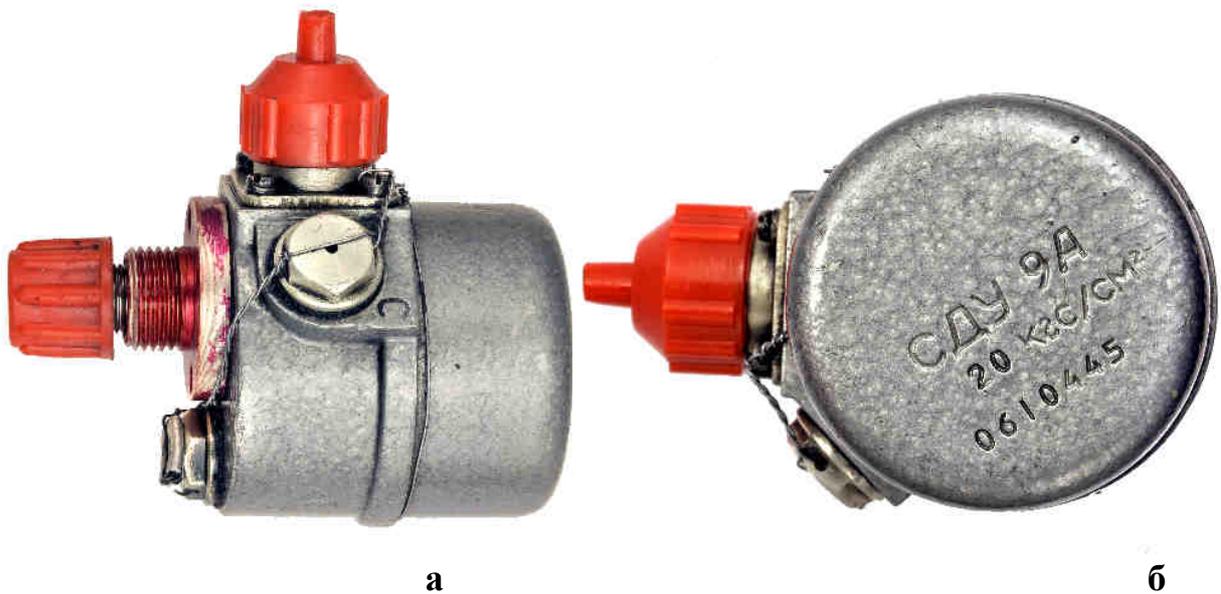
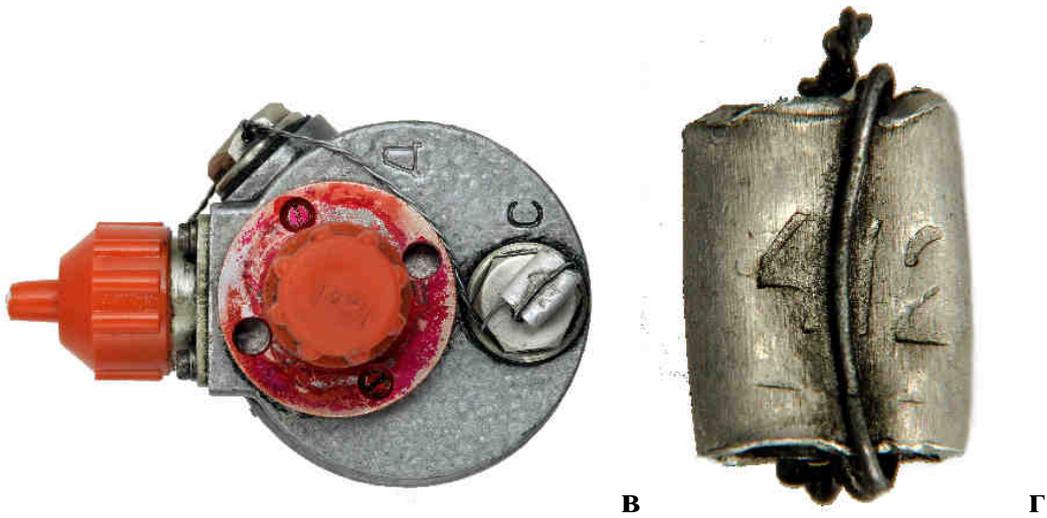
3.10. Агрегаты внешних механических повреждений не имеют, все крепежные элементы затянуты, законтрены и опломбированы пломбами с оттиском «412». Витки резьбы на штуцерах 2СДУ5-4 не повреждены.

Рис. 3.10. Сигнализатор давления масла СДУ9А-20 №0610445 (а, б и в – виды с трех сторон) в состоянии поступления на исследование и вид (г) пломбы с контровки.

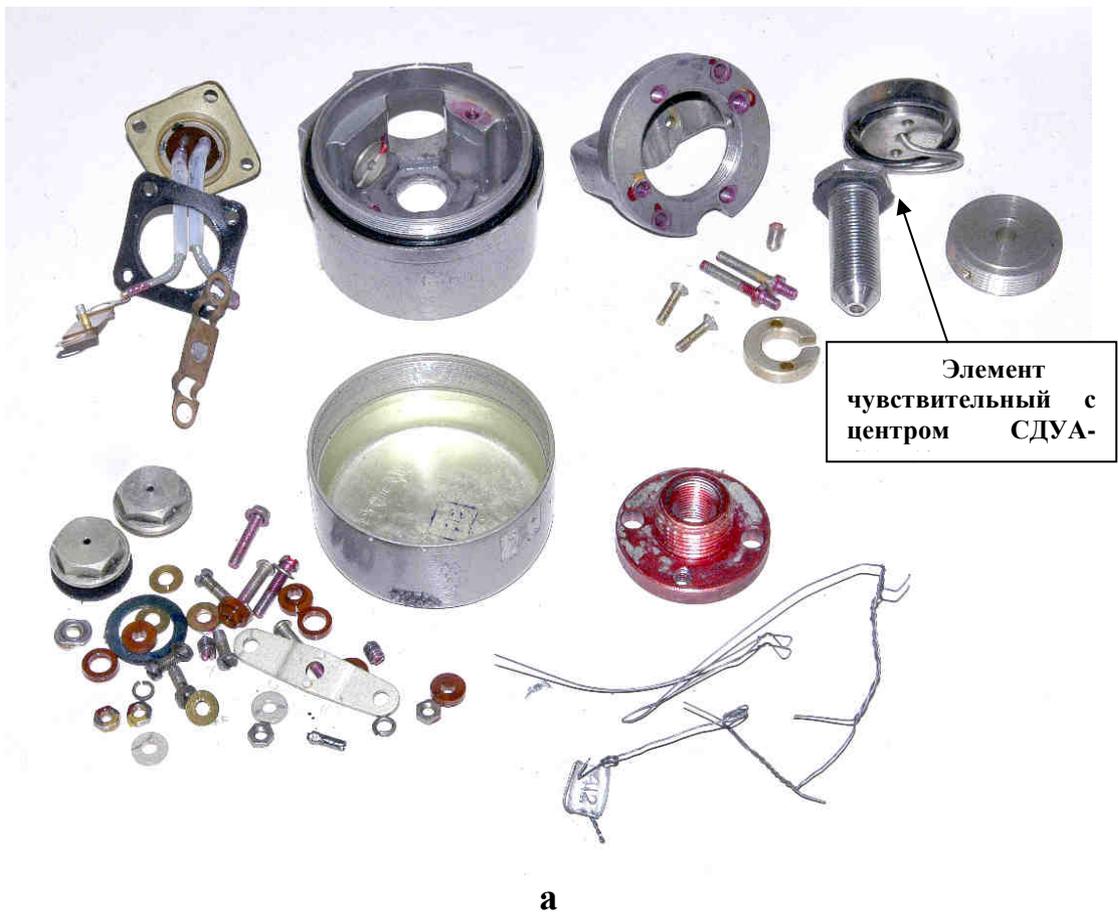
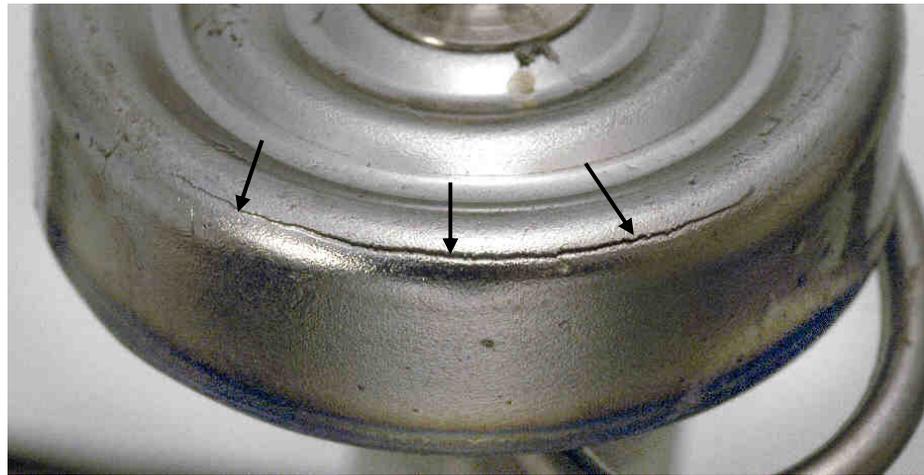
После разборки сигнализаторов на мембранах верхних СДУА-13 элементов чувствительных с центром СДУА-Сб.7-10 в зоне радиусного перехода боковой стенки к гофрированной выявлены сквозные трещины (рис. 3.11, 3.12). Внешних механических и коррозионных повреждений на стенках мембран нет, радиусные переходы выполнены плавно.

Рис. 3.11. Виды деталей сигнализатора давления после разборки (а) и сквозной трещины (показана стрелками) в мембране верхней СДУА-13 (б).

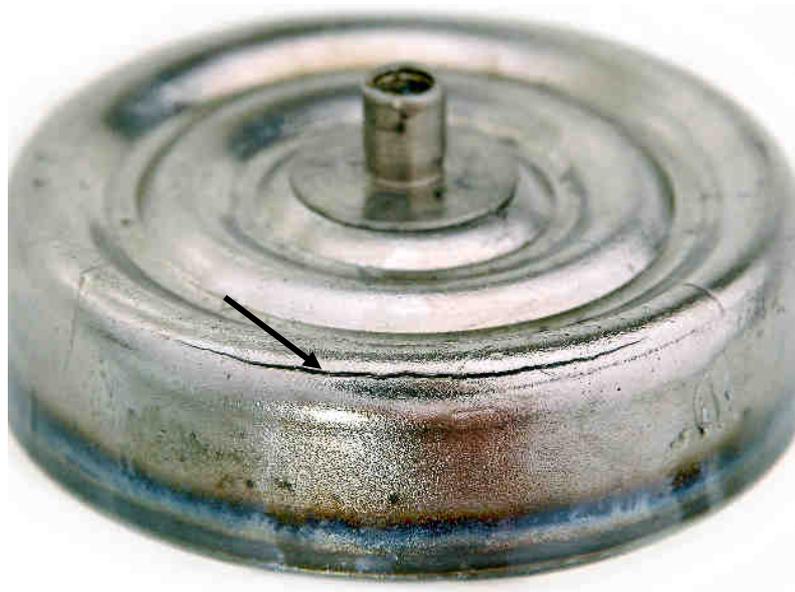
Рис. 3.12. Трещина в стенке мембраны верхней СДУА-13 (указана стрелкой) элемента чувствительного с центром СДУА-Сб.7-10.

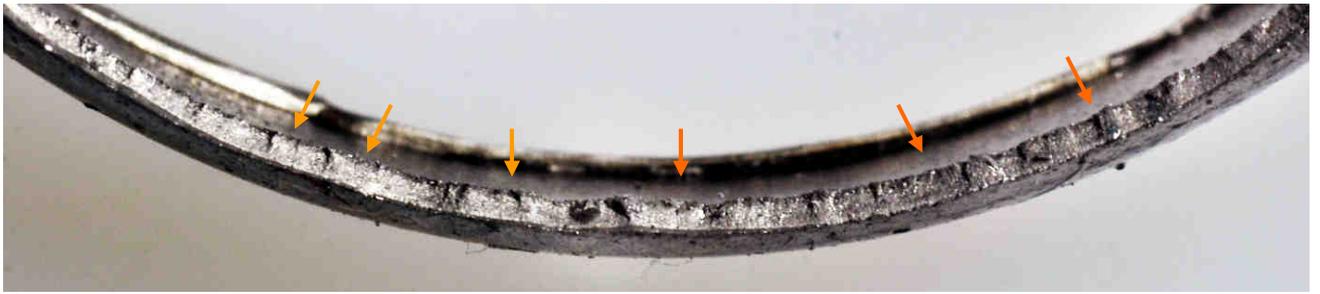
Анализ изломов по вскрытой трещине с использованием бинокулярного микроскопа МБС-2 показал, что они носят усталостный характер (рис. 3.13). Очаги усталости расположены на внутренней поверхности стенки мембраны.

Рис. 3.13. Усталостный излом по вскрытой трещине стенки мембраны верхней СДУА-13. Очаги зарождения усталости показаны стрелками.

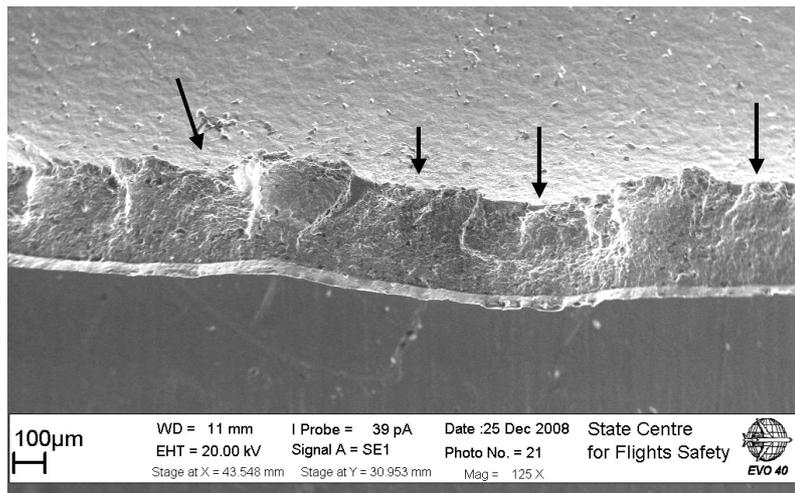
Исследование поверхностей разрушения стенки мембраны с привлечением растрового электронного микроскопа показало, что разрушение детали имеет многоочаговый усталостный характер (рис. 3.14). Трещина

Рис. 3.14. Общий вид излома стенки мембраны (снимок на электронном сканирующем микроскопе). Очаги зарождения усталости показаны стрелками.

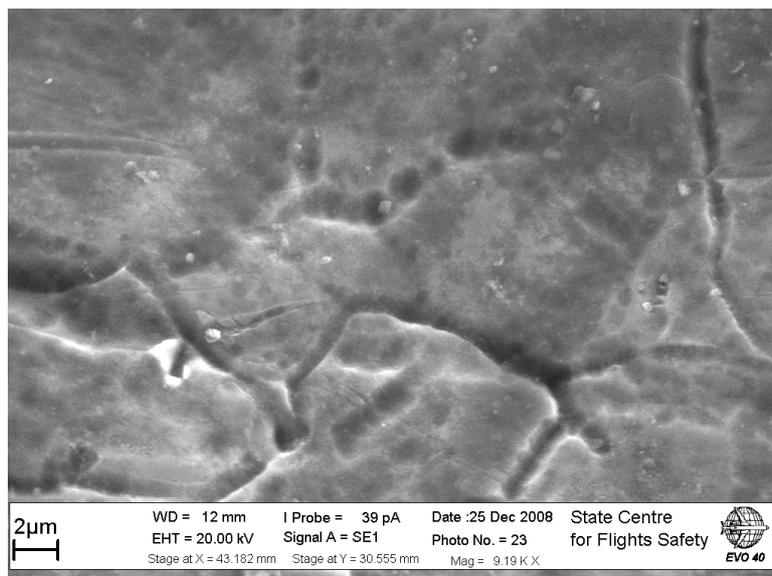
Поверхность, от которой стартовало разрушение, имеет выраженные углубления по границам зёрен (рис. 3.15). Такое состояние поверхности реализовано электрополированием, предусмотренным требованиями чертежа.

Рис. 3.15. Общий вид состояния внутренней поверхности стенки мембраны, от которой стартовало разрушение.

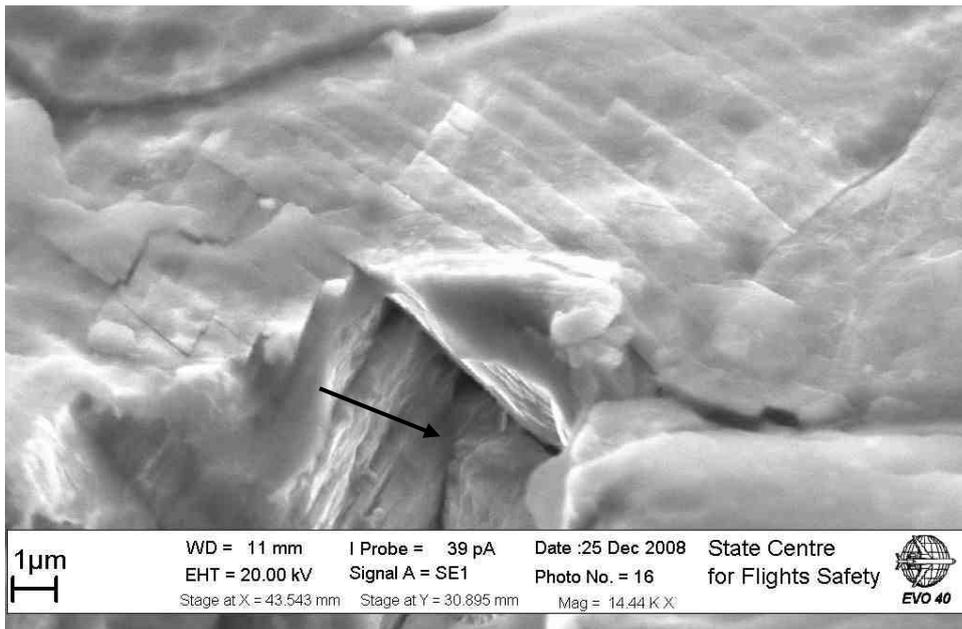
Следует отметить, что в некоторых зонах зарождения разрушения выявлены фрагменты первоначально межзёренного роста трещины (рис. 3.16). Однако такие зоны не определили основного разрушения, которое связано с внутризёренным разрушением материала (рис. 3.17).

Рис. 3.16. Участок начального межзёренного разрушения материала стенки мембраны по внутренней поверхности – указан стрелкой.

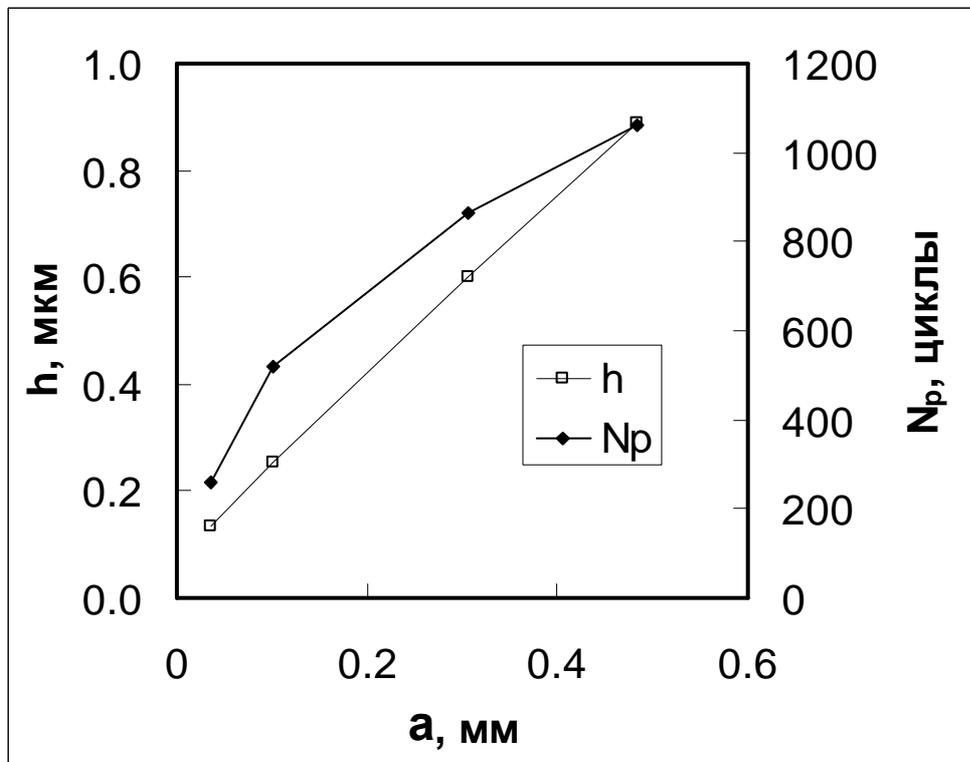
по направлению роста трещины, что позволяет его величину связывать с работой датчика за один цикл срабатывания при создании внутреннего давления. Проведённые измерения шага бороздок и оценка длительности роста трещины показали, что за период работы детали было реализовано около 1060 указанных циклов нагружения стенки мембраны (рис. 3.21).

Рис. 3.21. Зависимость шага усталостных бороздок h и числа циклов роста трещины N от её глубины a .

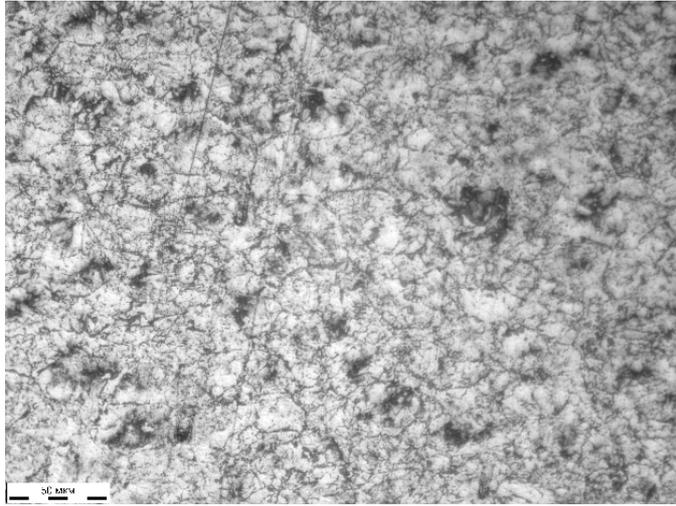
В результате металлографического анализа, проведенного по поперечному шлифу с привлечением светового оптического микроскопа НЕОФОТ-30, установлено, что структура материала мембраны верхней удовлетворительная и представляет собой тростит (рис. 3.22). Металлургических дефектов в материале мембраны не выявлено.

Рис. 3.22. Структура материала мембраны верхней (сталь 36НХТЮ).

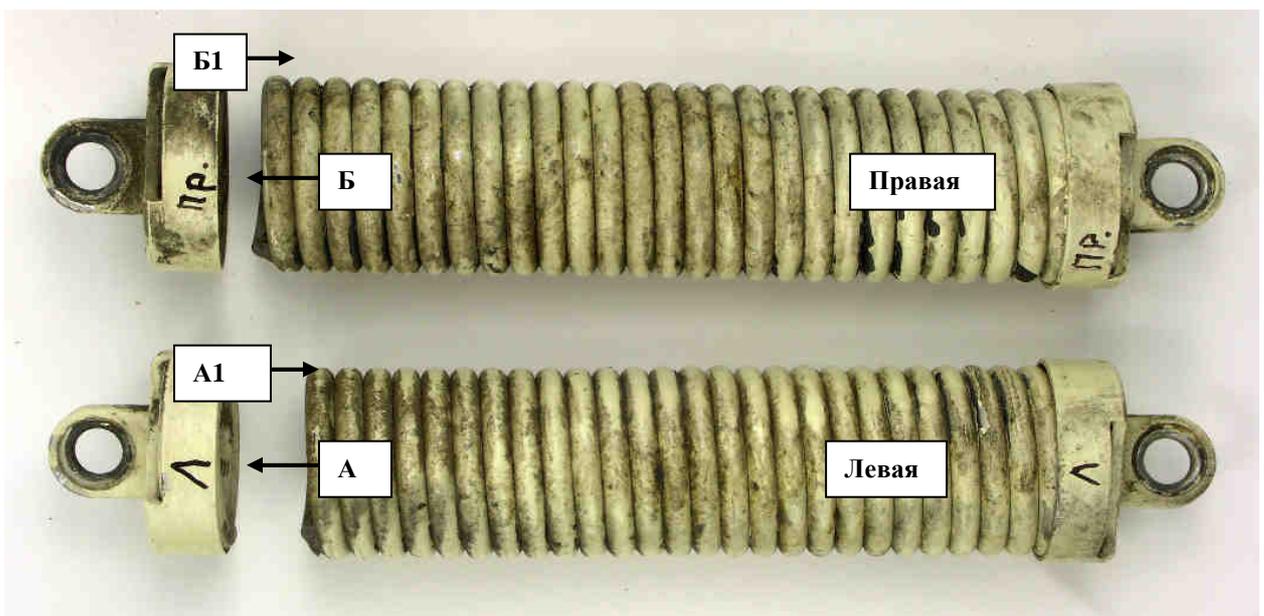
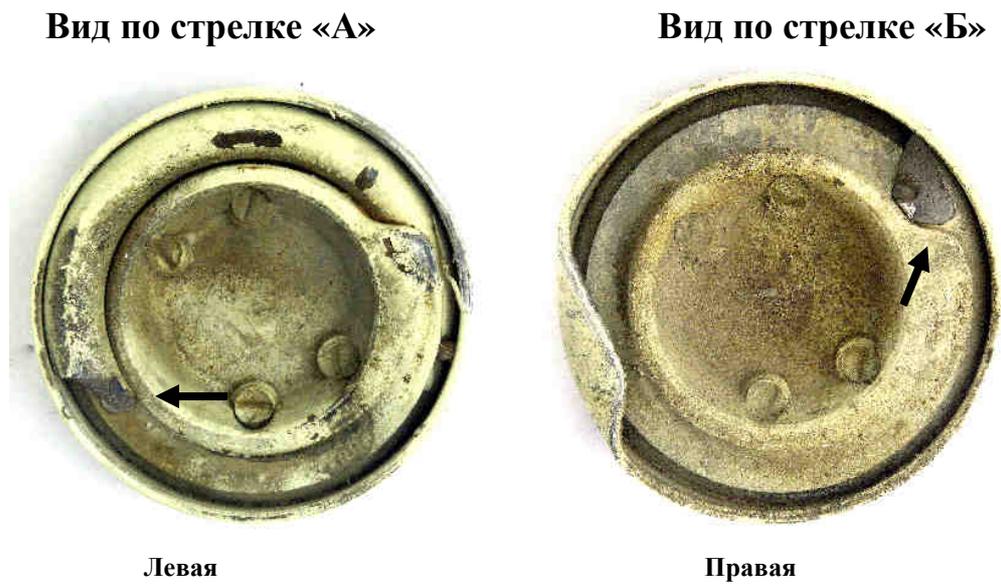
Разрушенные пружины механизма распора 154.82.4204.000 № 9034 в состоянии поступления на исследование показаны на рис. 3.23, 3.24. По расположению на передней опоре шасси пружины обозначены: левая и правая. Разрушения проволок пружин произошли по сечениям полных

Рис. 3.23. Пружины механизма распора 154.82.4204.000 № 9034 передней опоры шасси самолета Ту-154М № ЕР-МСМ в состоянии поступления на исследование. Стрелками показаны сечения разрушений проволок пружин.

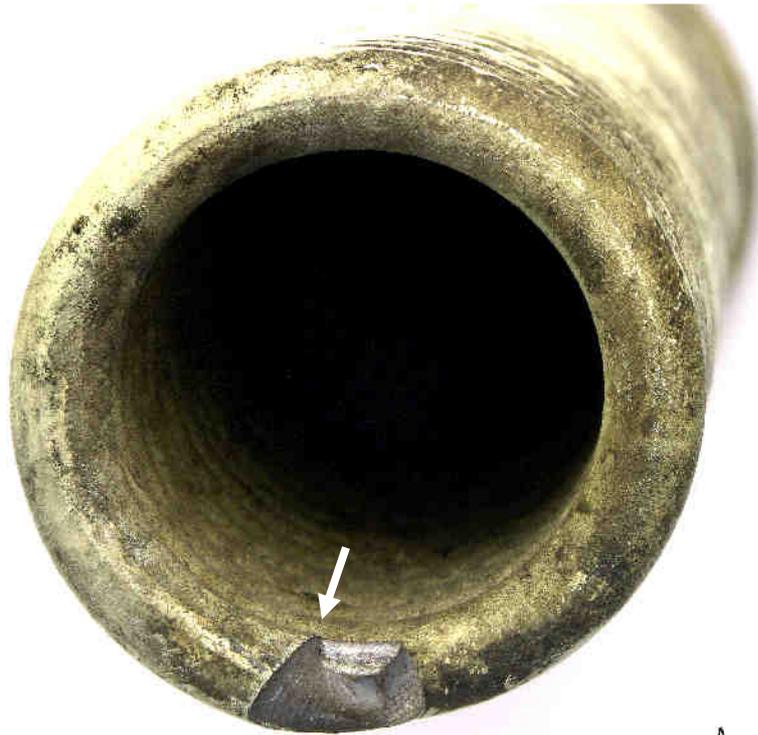
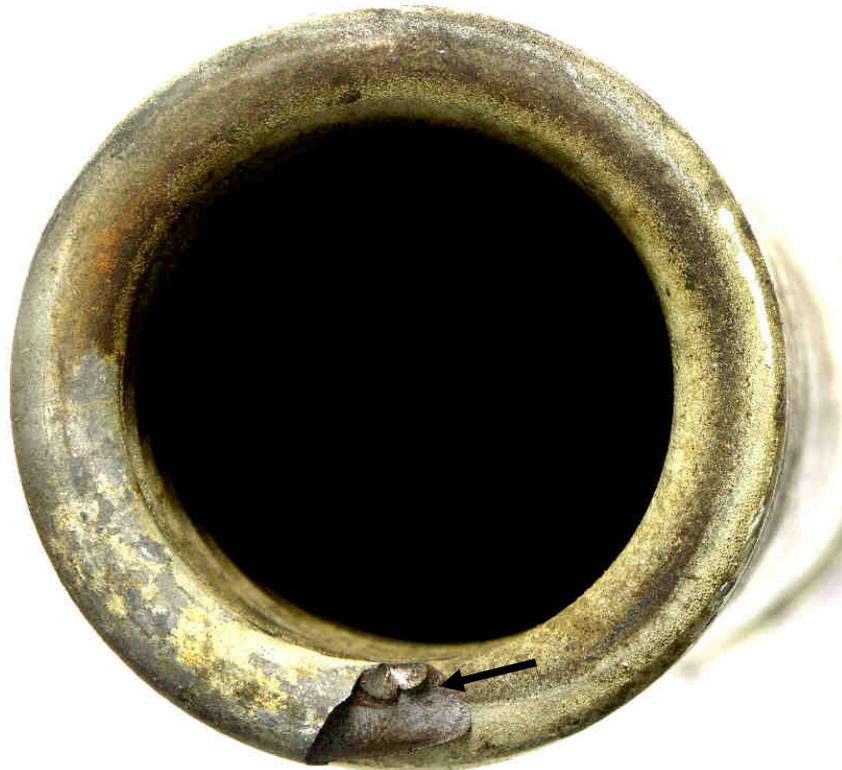
Рис. 3.24. Виды на сечения разрушений (показаны стрелками) проволоки пружин.

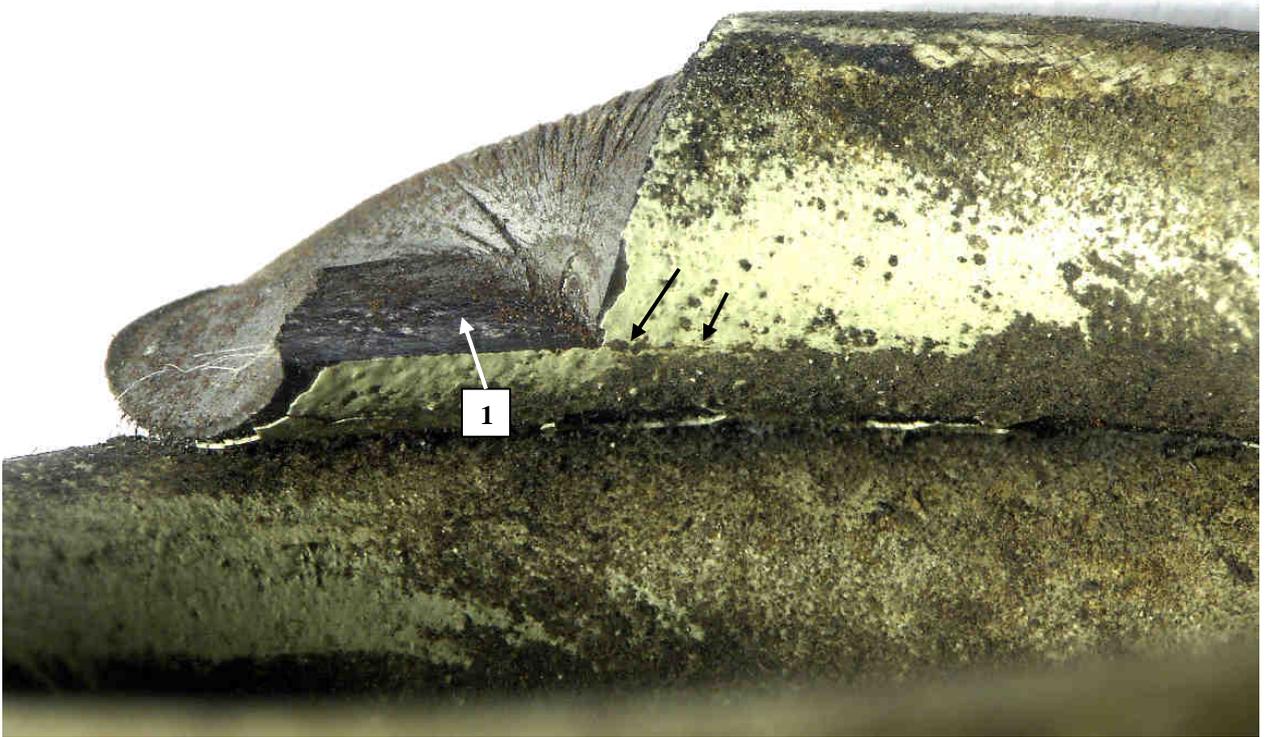
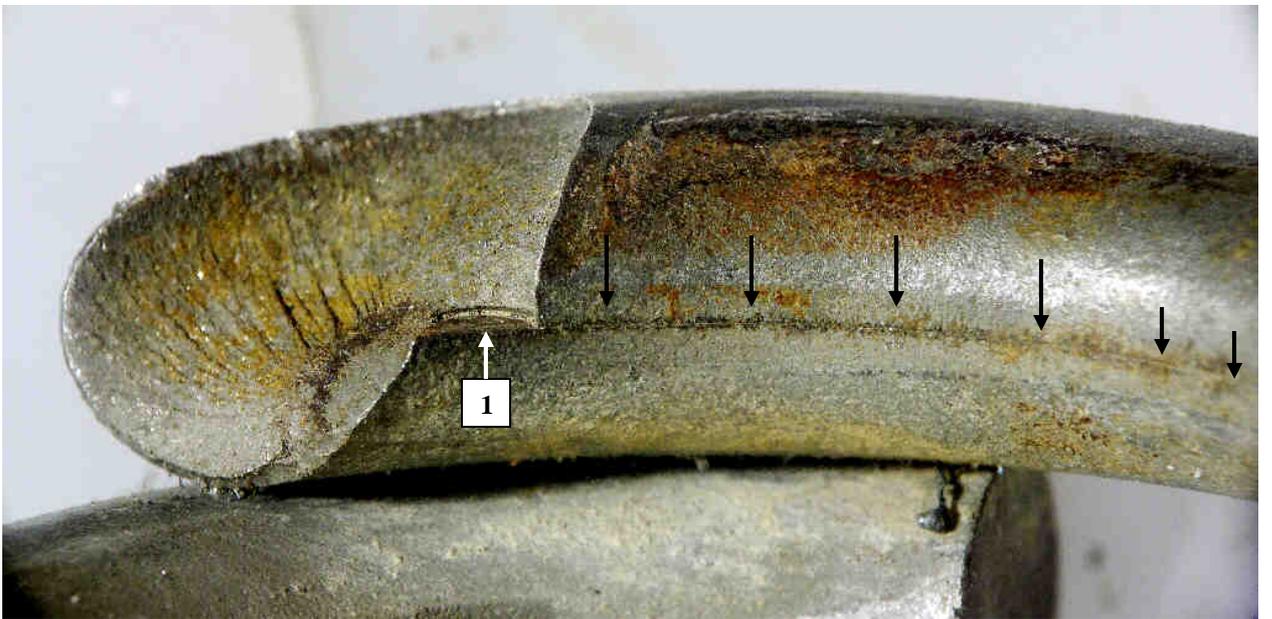
Рис. 3.26. Виды несплошностей в материале проволок левой (а) и правой (б) пружин (показаны стрелками).

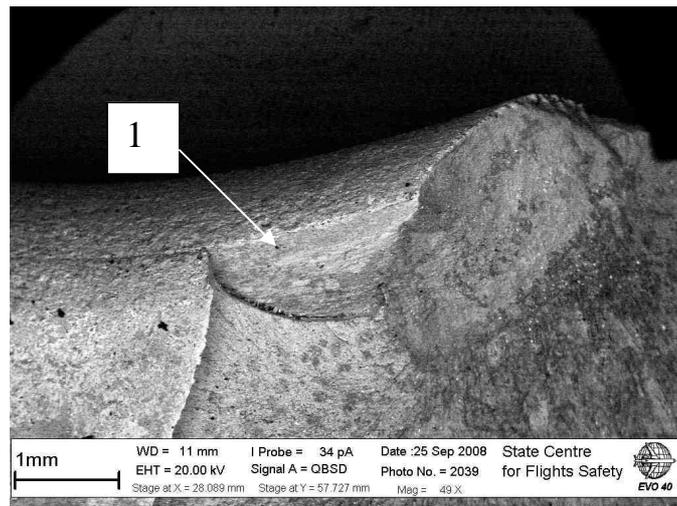
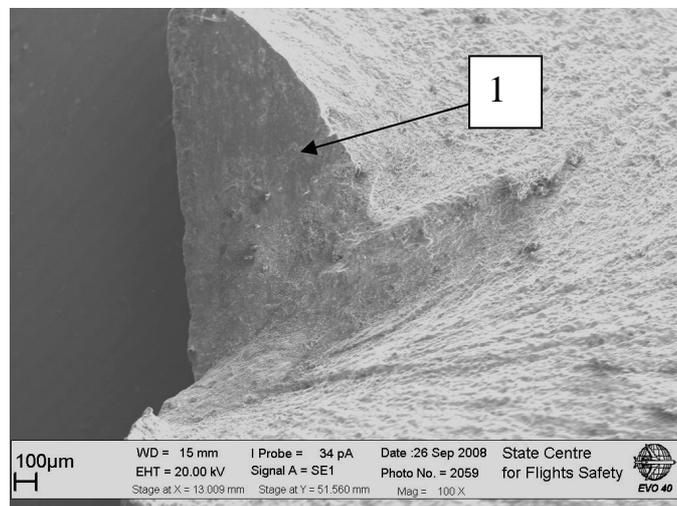
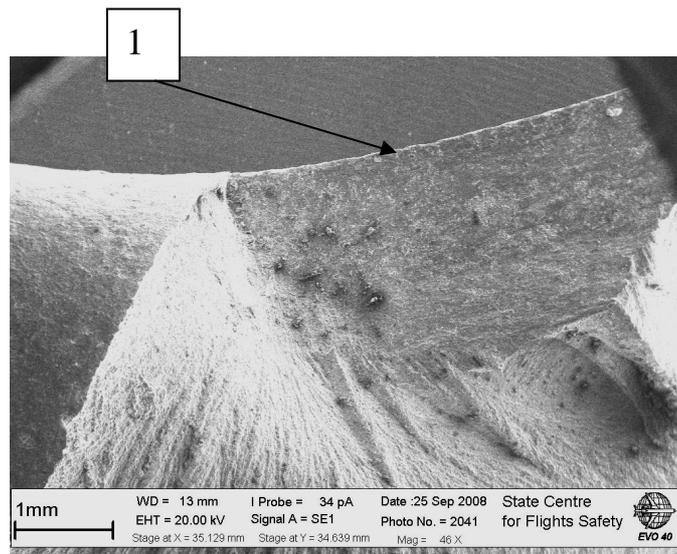
Во всех трёх фрагментах разрушения пружин является подобными и они характеризуются следующими особенностям морфологии рельефа. Начальные зоны имеют протяженную плоскую поверхность, которая ориентирована вдоль осей пружин и перпендикулярна наружным поверхностям (рис. 3.27). Начальные зоны не имеет признаков формирования рельефа по какому-либо механизму разрушения (рис. 3.28). Поверхности этих зон сглаженные и имеют направленную ориентировку вдоль осей пружин, что указывает на их формирование при интенсивной пластической деформации. Это характерно для образования дефекта материала типа «волосовины».

Рис. 3.27. Общие виды начальных зон разрушений «1» у трёх фрагментов пружин.

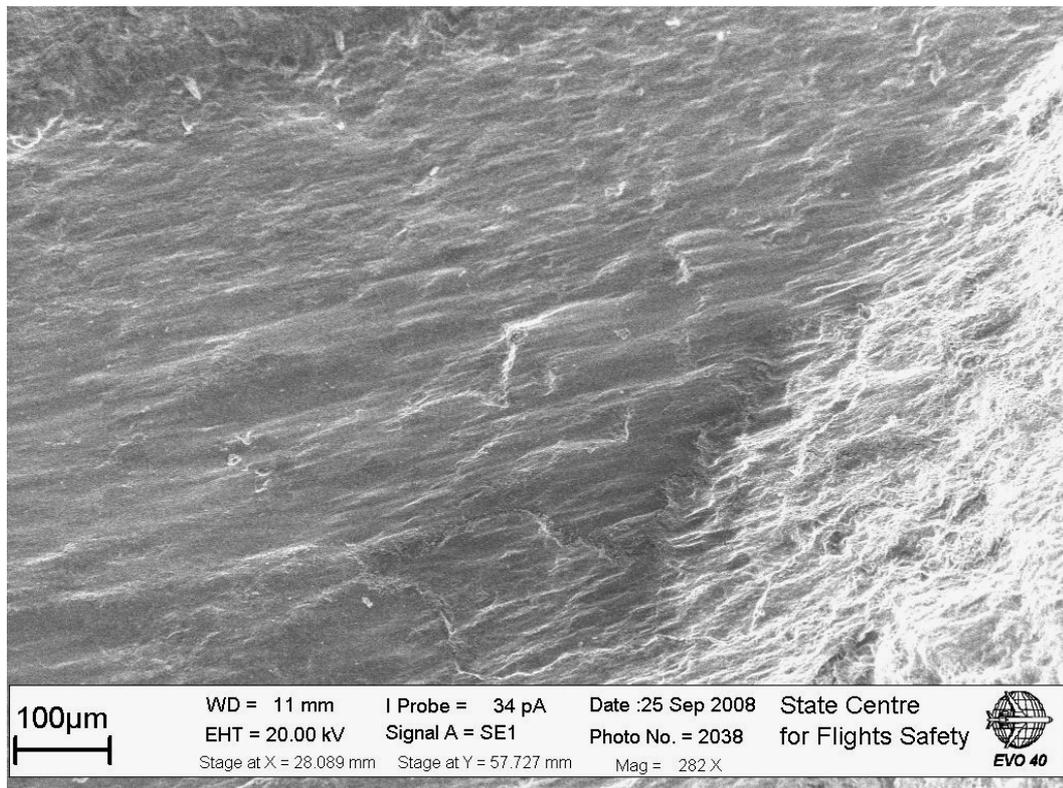
Рис. 3.28. Морфология рельефа поверхностей начальных зон «1» у двух (а), (б) фрагментов пружин.

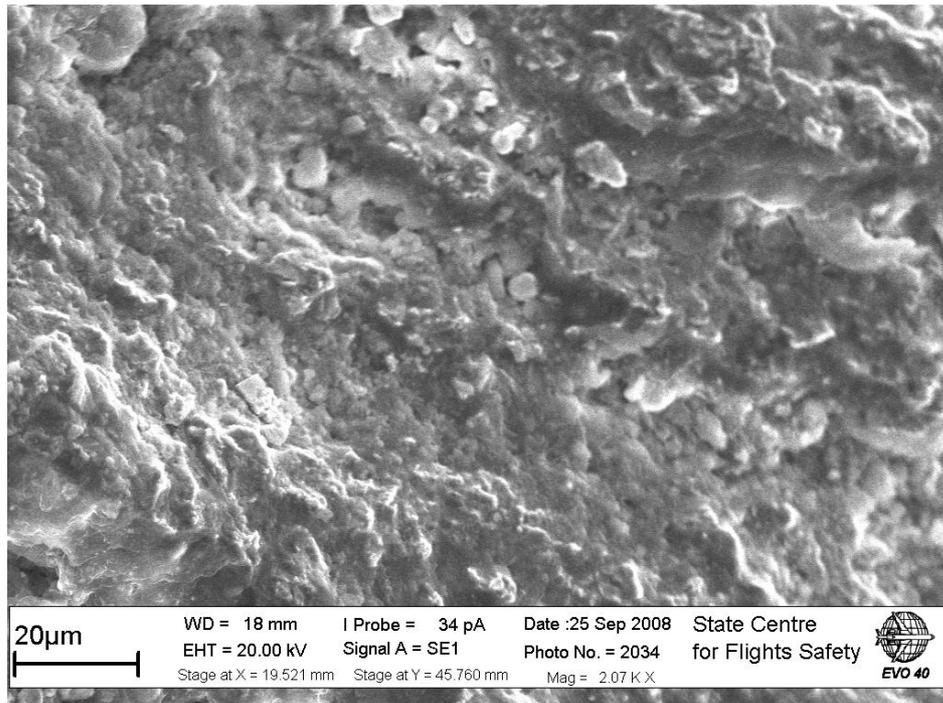
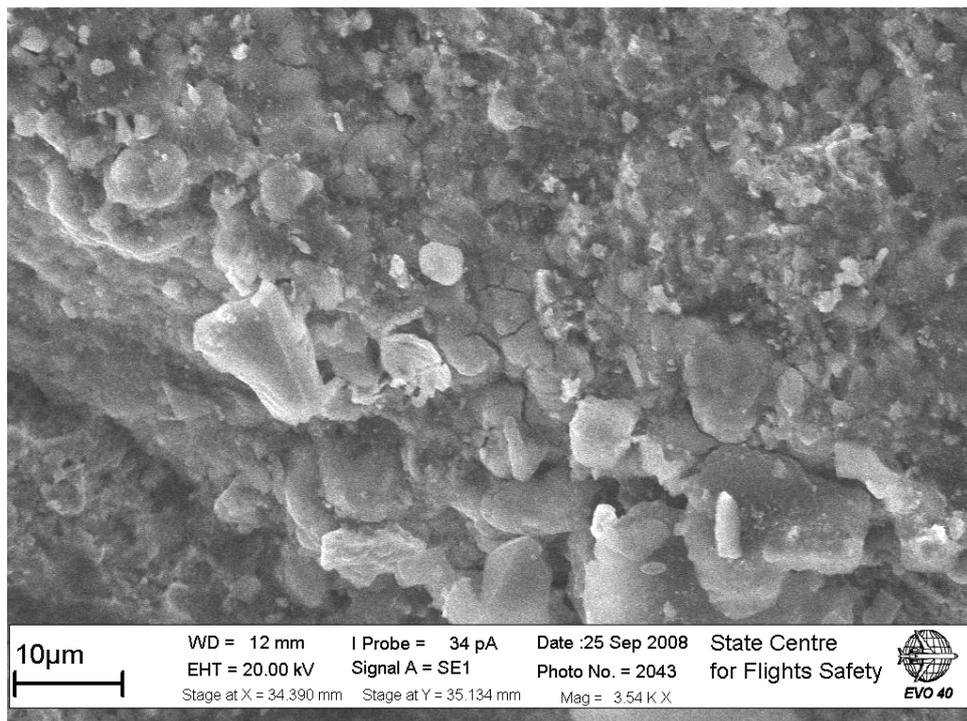
От начальных зон распространение трещин во всех фрагментах пружин происходило с образованием ступенек по границе дефекта, а далее происходило усталостное разрушение материала с разворотом трещин и формированием макролиний. При этом сами поверхности изломов оказались сильно декорированы продуктами фреттинга (рис. 3.29). Продукты фреттинга имеют значительное сцепление с поверхностями изломов, так что их не удалось устранить с поверхностей в процессе ультразвуковой очистки.

Рис. 3.29. Участки усталостных изломов с продуктами фреттинга на двух (а), (б) фрагментах пружин.

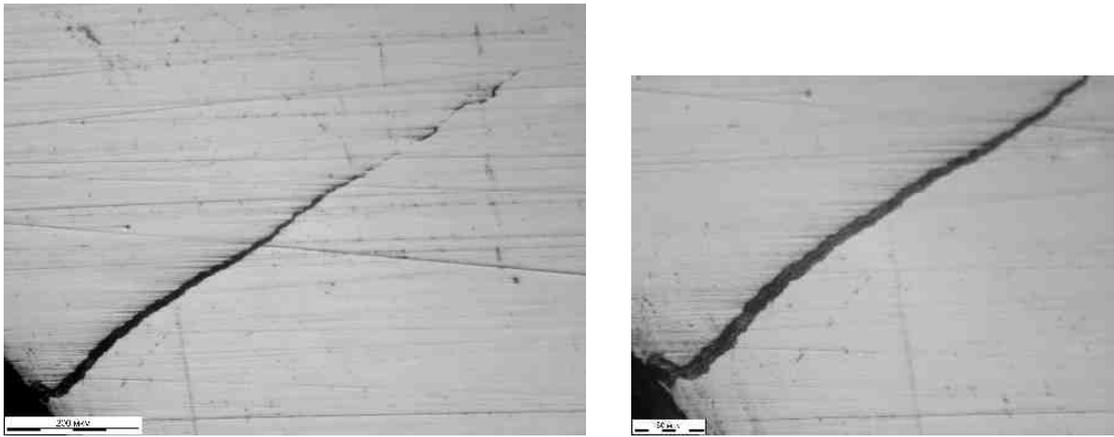
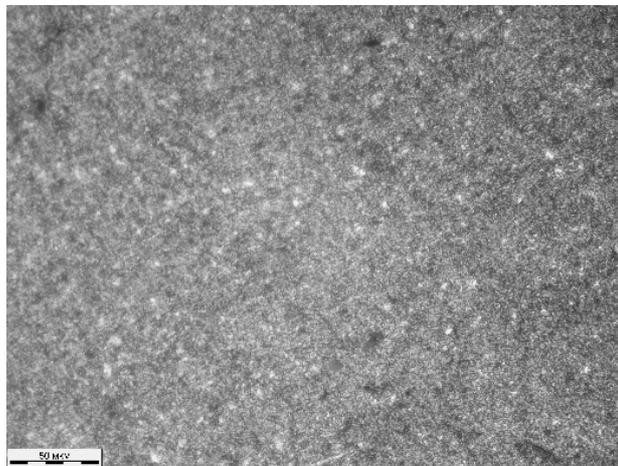
Рис. 3.30. Дефект обработки металла давлением типа «волосовины» при различных увеличениях (а) и удовлетворительная структура материала (б) на удалении от дефектов.

В результате металлографического анализа материала пружин, проведенного по двум поперечным шлифам, изготовленным вблизи зон разрушения, с использованием оптического светового микроскопа НЕОФОРТ-30, установлено следующее. В материале пружин имеются дефекты обработки металла давлением типа «волосовин» (рис. 3.30) – начальные зоны в сечениях разрушений. На удалении от дефектов структура материала пружин удовлетворительная и представляет собой тростомартенсит.
