3. РЕЗУЛЬТАТЫ ИССЛЕДОВАНИЙ В ГОСЦЕНТРЕ БЕЗОПАСНОСТИ ПОЛЕТОВ ОБЪЕКТОВ АВИАЦИОННОЙ ТЕХНИКИ, ОТКАЗАВШИХ ИЗ-ЗА КОНСТРУКТИВНО-ПРОИЗВОДСТВЕННЫХ НЕДОСТАТКОВ

3.1. Разрушение балки 134А-4105-5 тележки правой опоры шасси самолета Ту-134А RA-65607

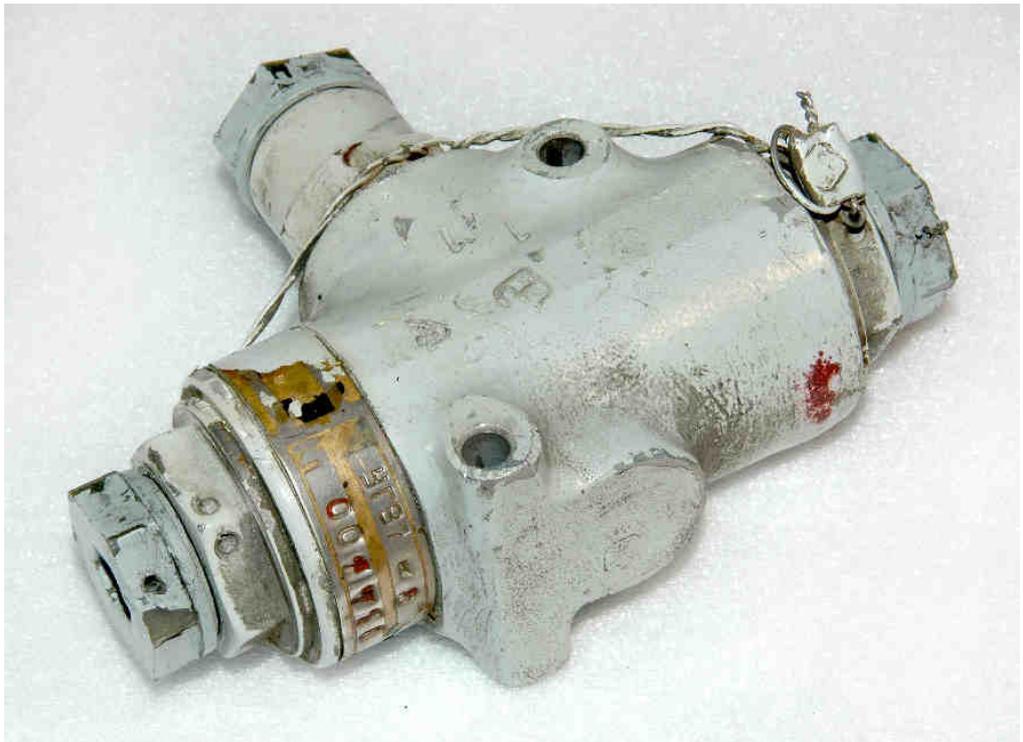
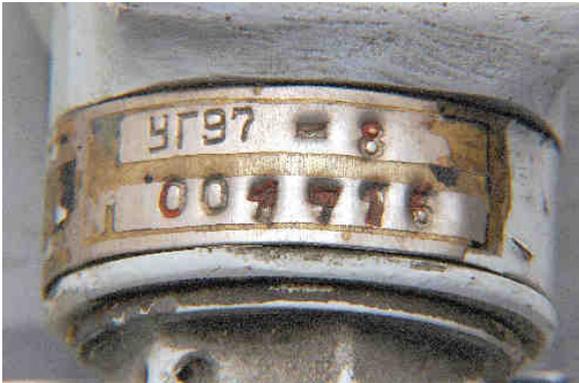
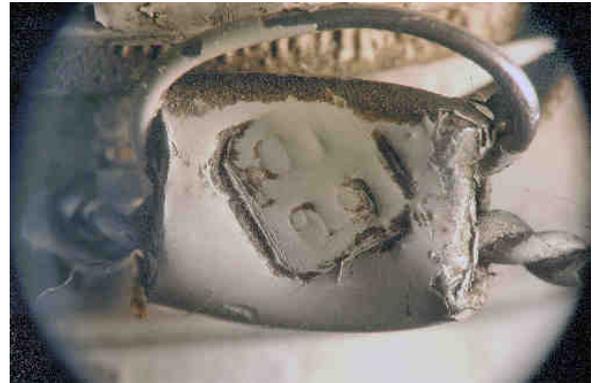
Рис. 3.33. Внешний вид клапана челночного УГ97-8 № 001716 в состоянии поступления на исследование (а), виды этикетки с номером агрегата (б) и оттиска на пломбе контровки (в).

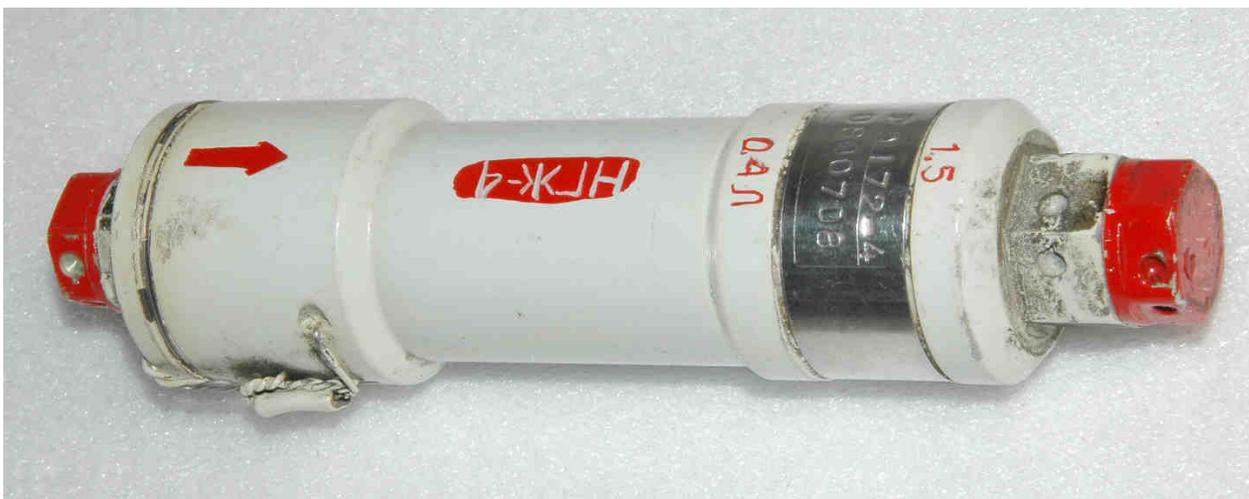
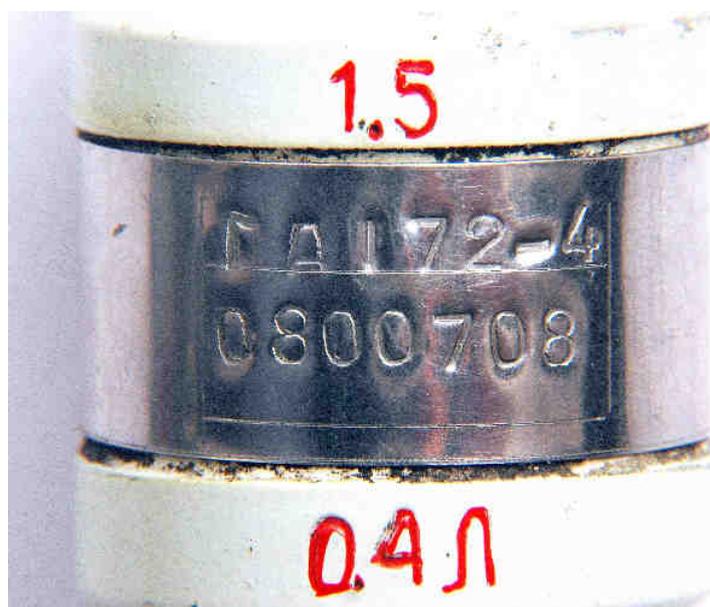
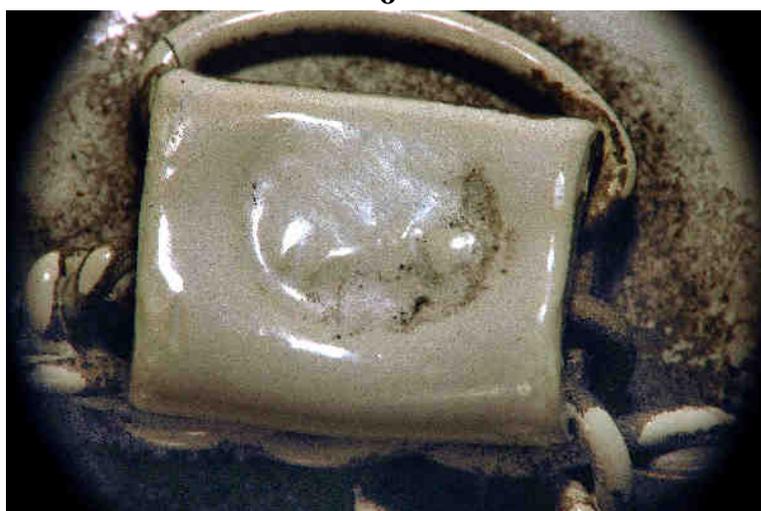
Рис. 3.34. Внешний вид клапана аварийного дозирующего ГА172-4 №0800708 в состоянии поступления на исследование (а), виды этикетки с номером агрегата (б) и оттиска на пломбе контровки (в).

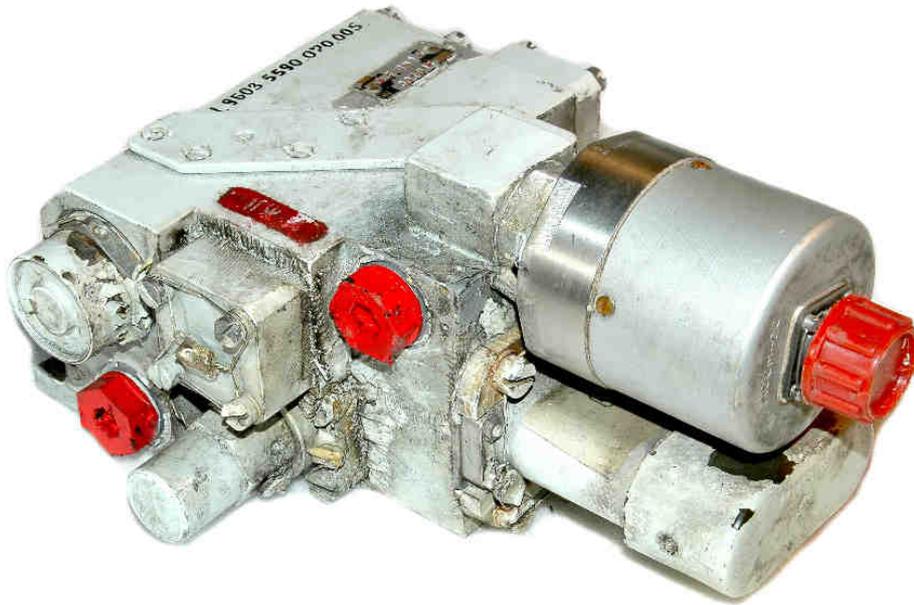
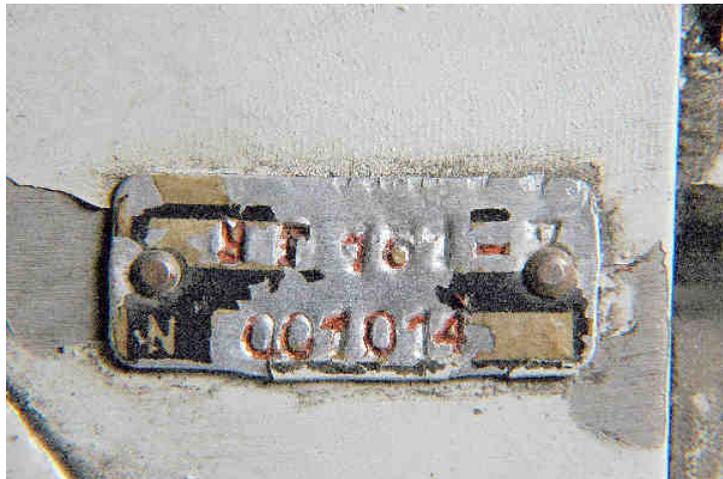
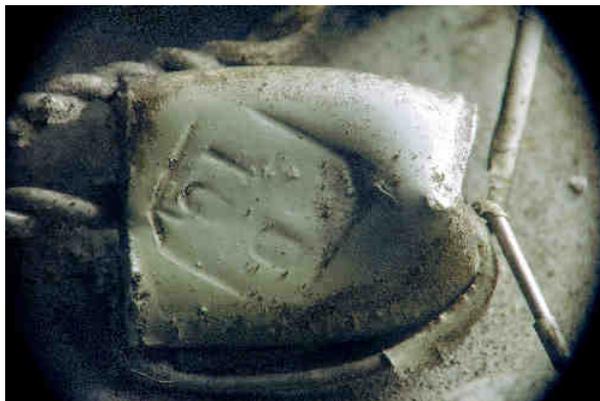
Рис. 3.35. Внешний вид агрегата управления УГ151-7 № 001014 в состоянии поступления на исследование (а), виды этикетки с номером агрегата (б) и оттиска на пломбе контроля (в).

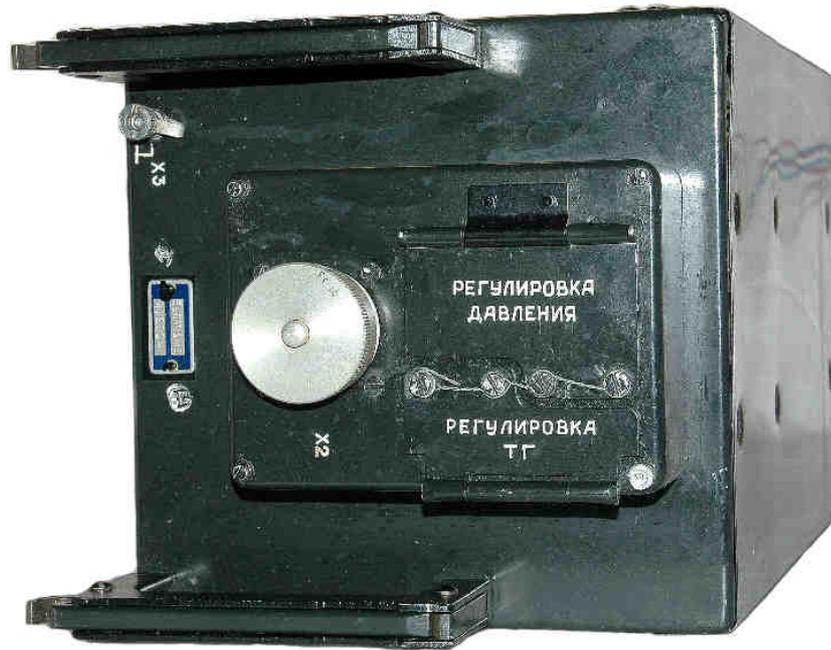
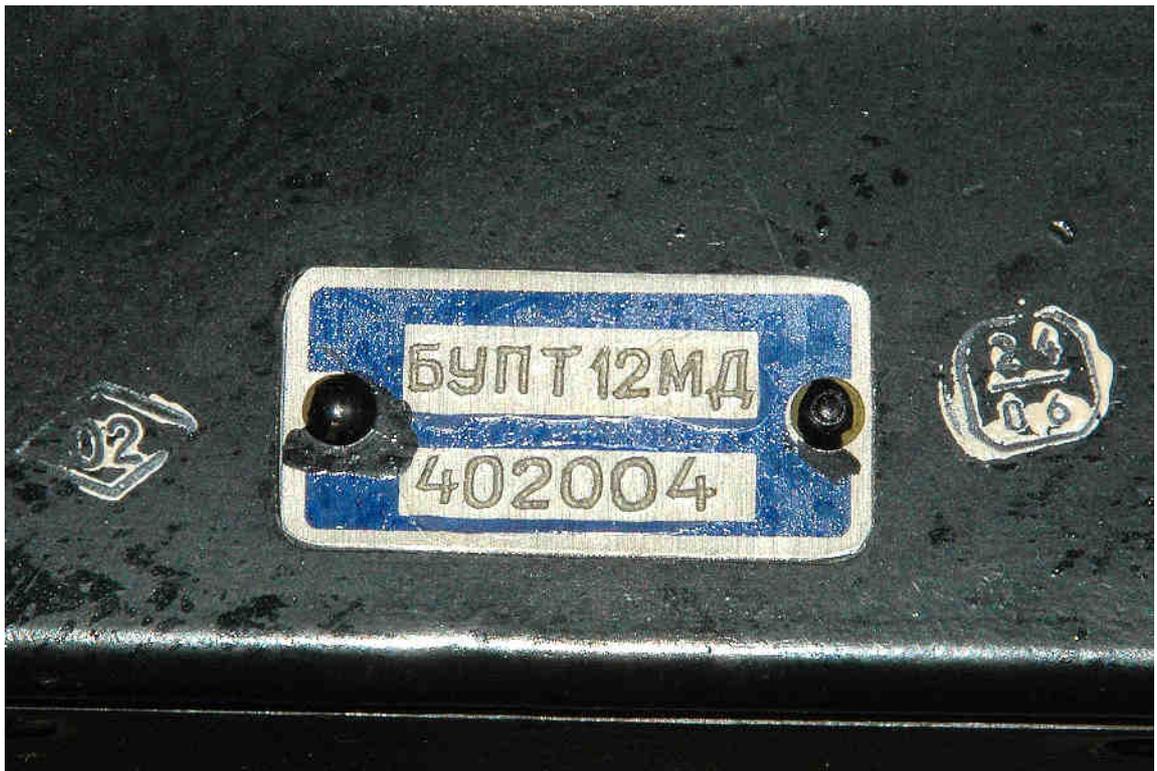
Рис. 3.36. Внешний вид БУПТ-12МД №402004 в состоянии поступления на исследование (а), вид этикетки (б) с номером агрегата и оттисков на лицевой стороне.

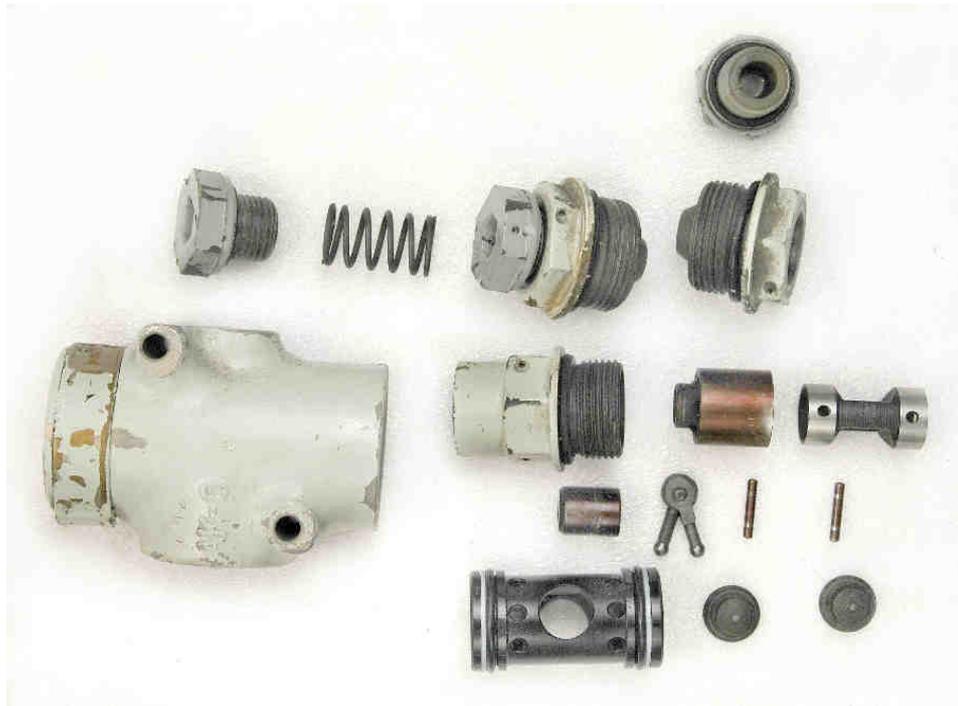
В результате разборки и дефектации деталей клапана челночного УГ97-8 №001716 (рис. 3.37) установлено, что они находятся в удовлетворительном техническом состоянии и не имеют повреждений и дефектов.

Рис. 3.37. Детали клапана челночного УГ97-8 №001716 после разборки.

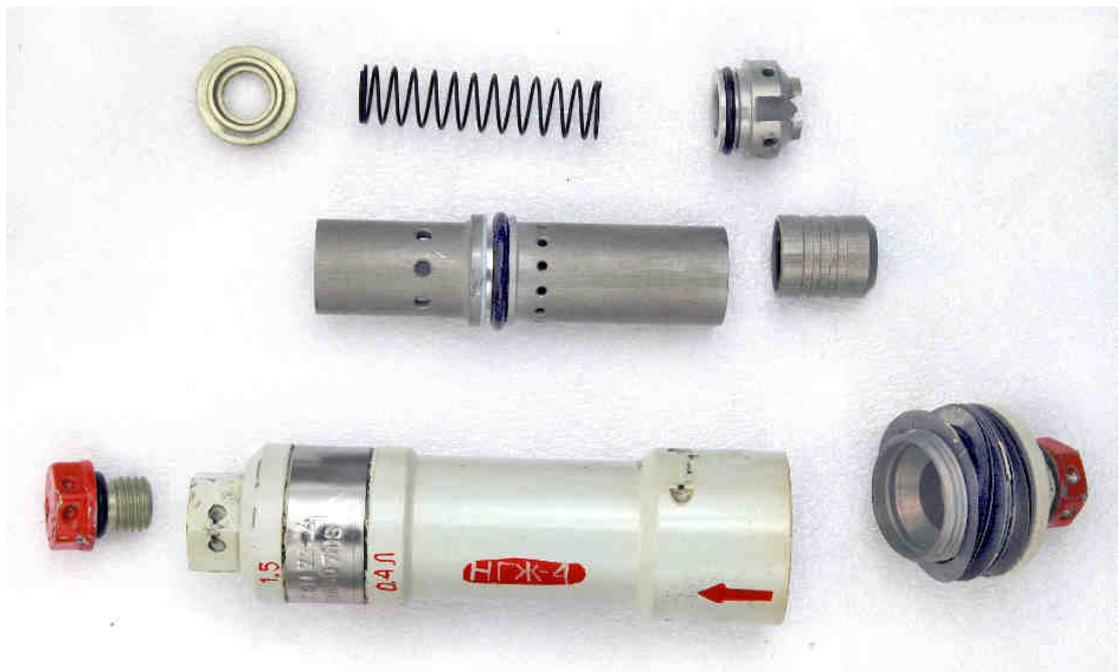
В результате разборки и дефектации деталей клапана аварийного дозирующего ГА172-4 №0800708 (рис.3.38) установлено, что они находятся в удовлетворительном техническом состоянии и не имеют повреждений и дефектов.

Рис. 3.38. Детали клапана аварийного дозирующего ГА172-4 №0800708 после разборки.

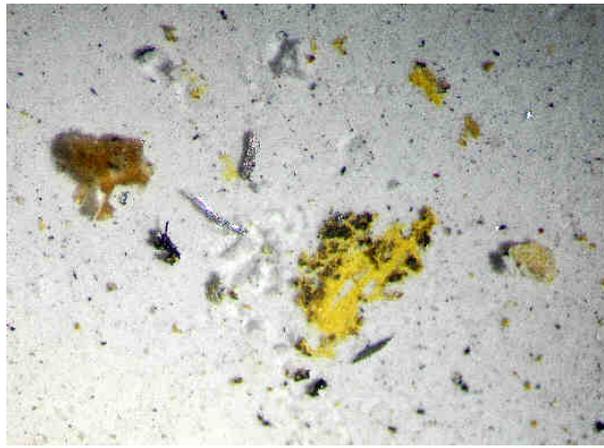
В результате проверки в слитом объеме жидкости обнаружены 15 частиц размерами более 200 мкм (рис. 3.39).

Рис.3.39. Вид посторонних механических частиц, отфильтрованных из жидкости, слитой из внутренних полостей агрегата УГ151-7 № 001014.

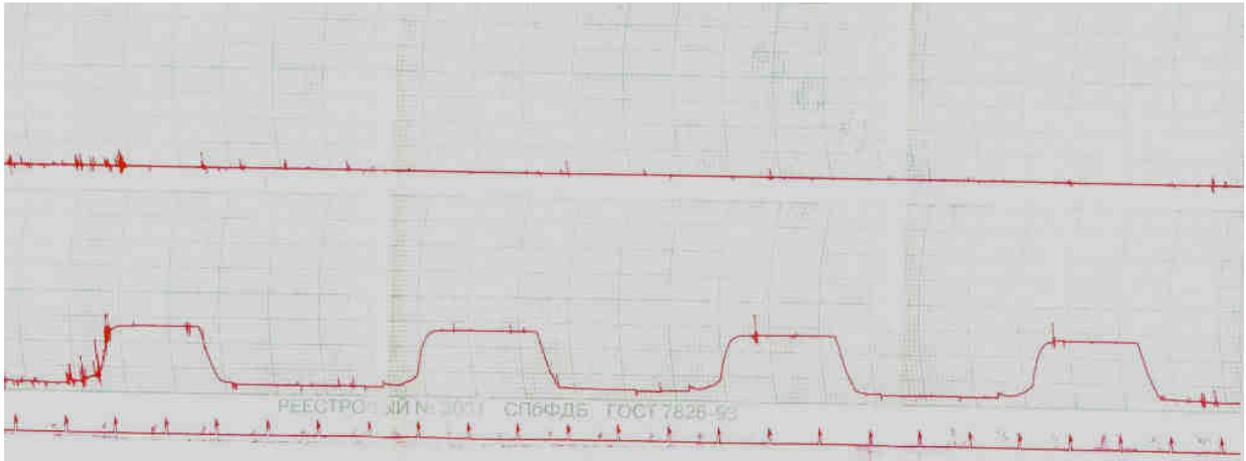
Агрегат управления УГ151-7 №001014 испытан в системе торможения. Диаграмма испытаний представлена на рис. 3.40. Затормаживание и растормаживание происходит четко, время затормаживания и растормаживания укладывается в пределы допуска.

Рис. 3.40. Диаграмма испытаний агрегата управления УГ151-7 №001014 в системе торможения.

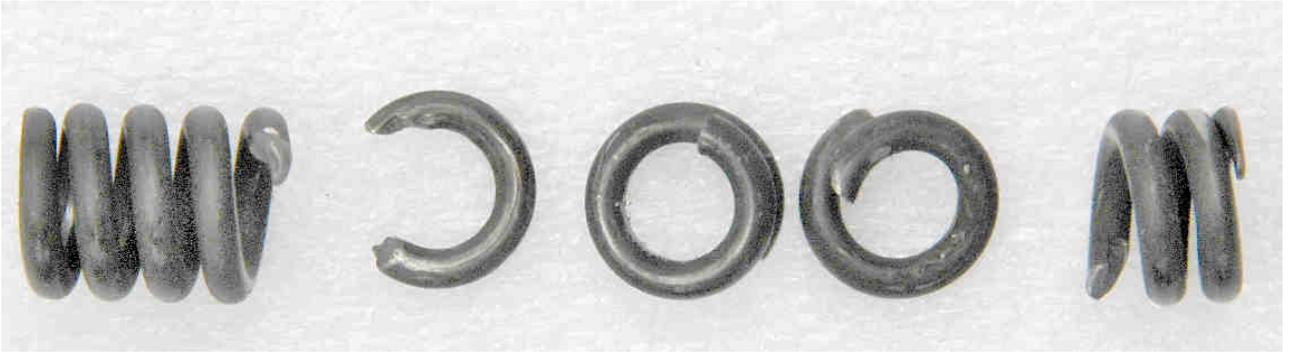
Обнаружено разрушение на пять фрагментов возвратной пружины УГ151.008 (рис. 3.42) золотника крана подачи давления (см.рис. 3.32, п.5.5). В канавках гильзы золотника крана подачи давления допущено перепутывание мест установки резинового кольца и фторопластовой шайбы (рис.3.43). На резиновом кольце выявлены следы интенсивного неравномерного износа (рис.3. 44), которые отсутствуют на кольцах, установленных согласно требованиям чертежа.

Рис. 3.42. Вид фрагментов разрушенной возвратной пружины УГ151.008.

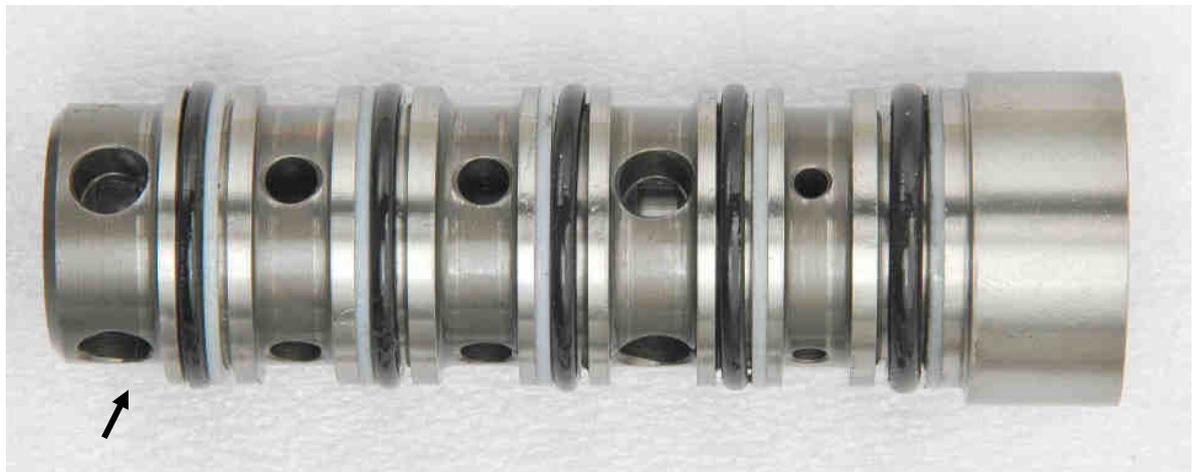
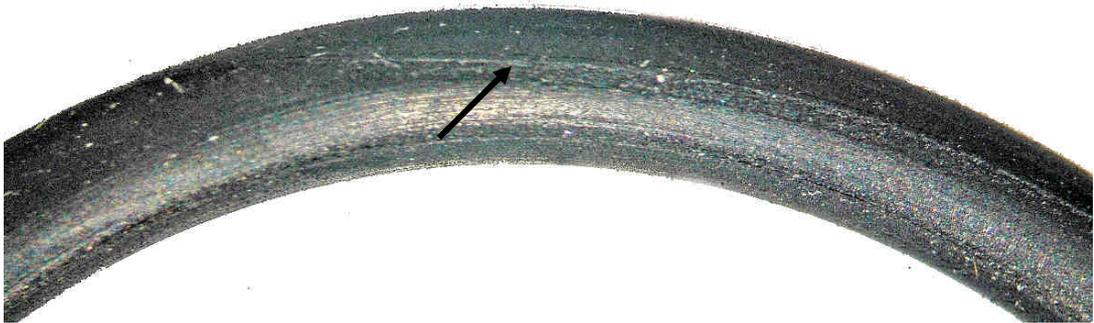
Рис. 3.43. Виды гильзы золотника крана подачи давления (а) с перепутыванием мест установки резинового кольца и фторопластовой шайбы (показано стрелкой) и одного из следов неравномерного интенсивного износа (б) на поверхности резинового кольца (указан стрелкой).

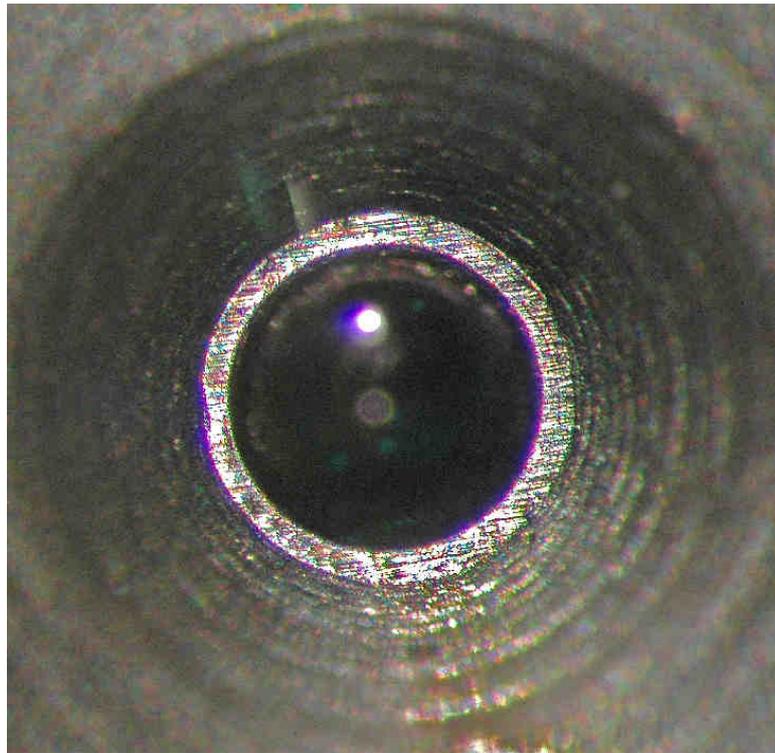
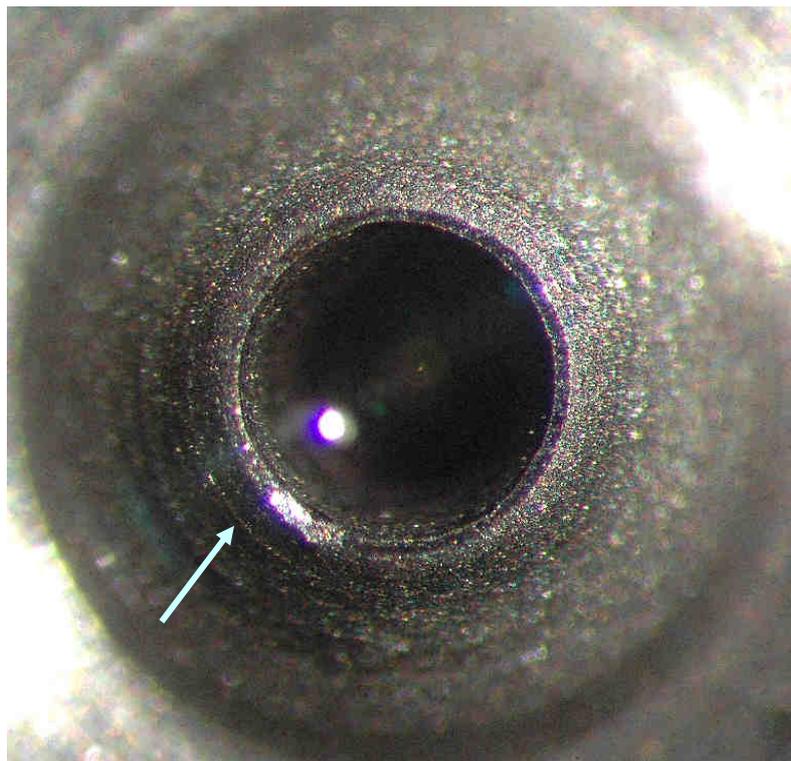
Сопло УГ151.051 канала растормаживания находится в удовлетворительном техническом состоянии, управляющая поверхность «В» (рис. 3.44) повреждений не имеет и выполнена удовлетворительно (рис. 3.45, 3.46). На управляющей поверхности «В» сопла УГ151.051 канала затормаживания выявлено механическое повреждение (см.рис. 3.45, 3.46). За пределами механического повреждения поверхность находится в удовлетворительном состоянии и соответствует требованиям чертежа. Поверхности «В» сопел обработаны на класс чистоты $\sqrt{0,32}$. При предельном увеличении $\times 52$ на микроскопе МБС-2 заусенцев на краях управляющих поверхностей сопел не выявлено.

Рис. 3.45. Виды (в бинокулярный микроскоп МБС-2) управляющих поверхностей сопла канала растормаживания (а) и сопла канала затормаживания (б). Стрелкой показано механическое повреждение поверхности сопла канала затормаживания.

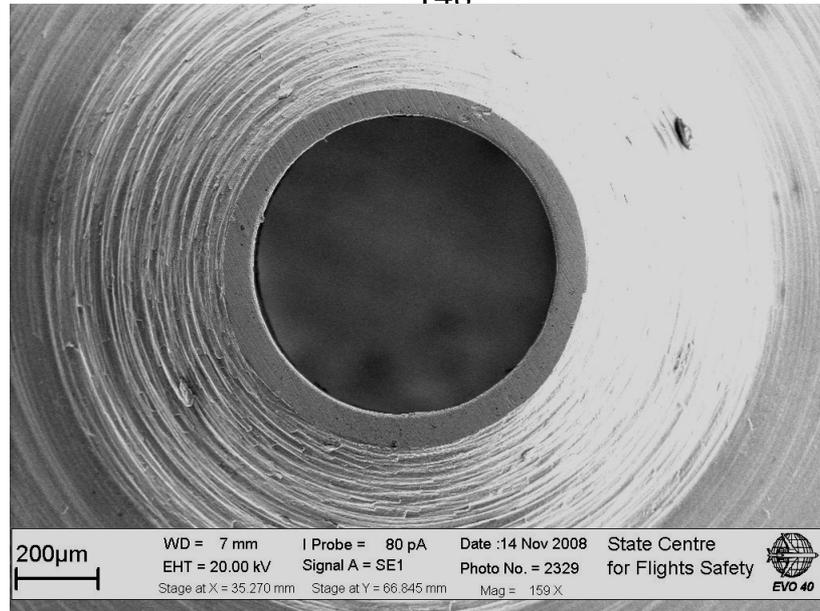
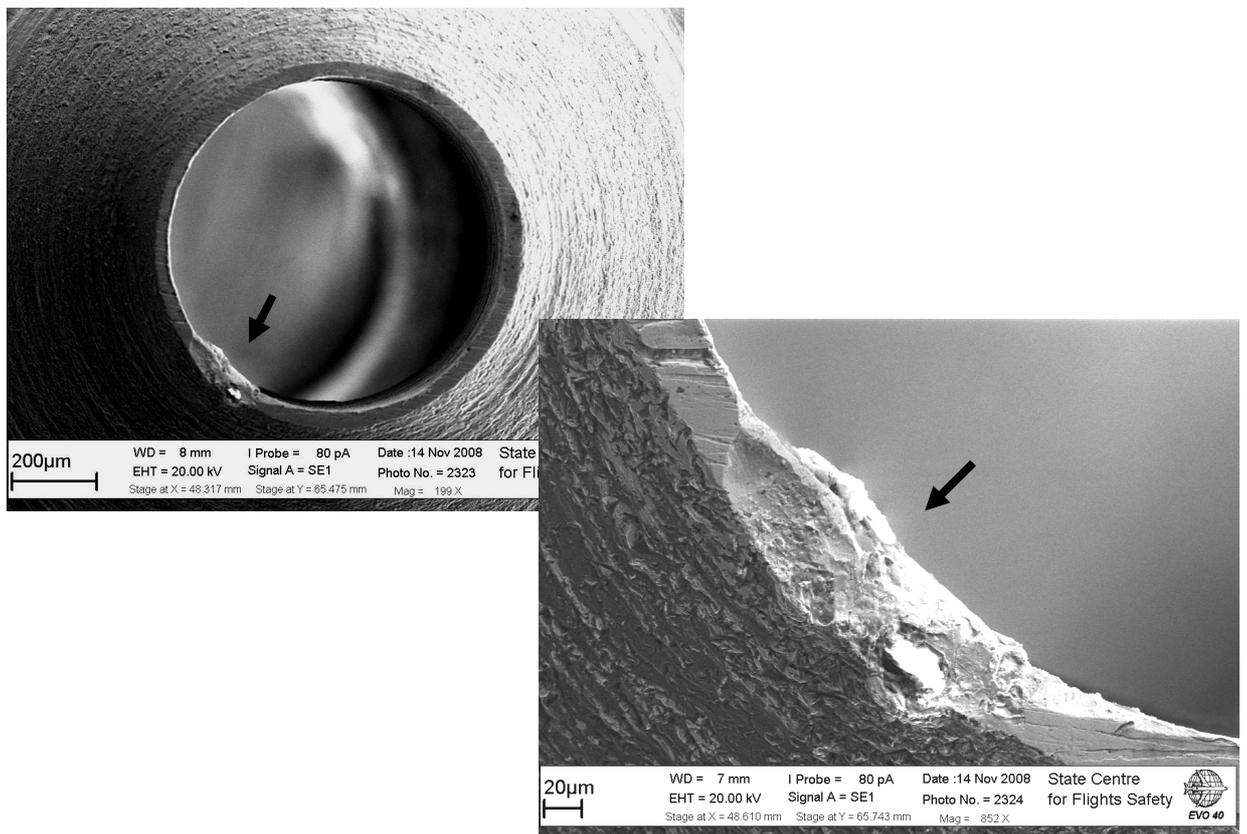
Рис. 3.46. Виды (электронный сканирующий микроскоп) управляющих поверхностей сопла канала растормаживания (а) и сопла канала затормаживания (б). Стрелками показано механическое повреждение поверхности сопла канала затормаживания.

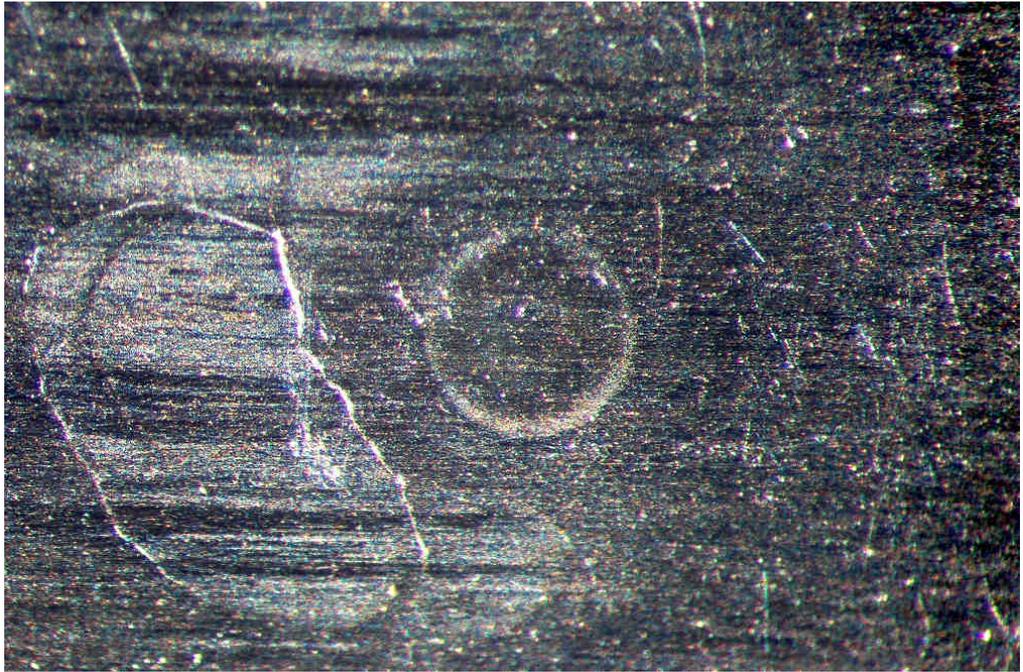
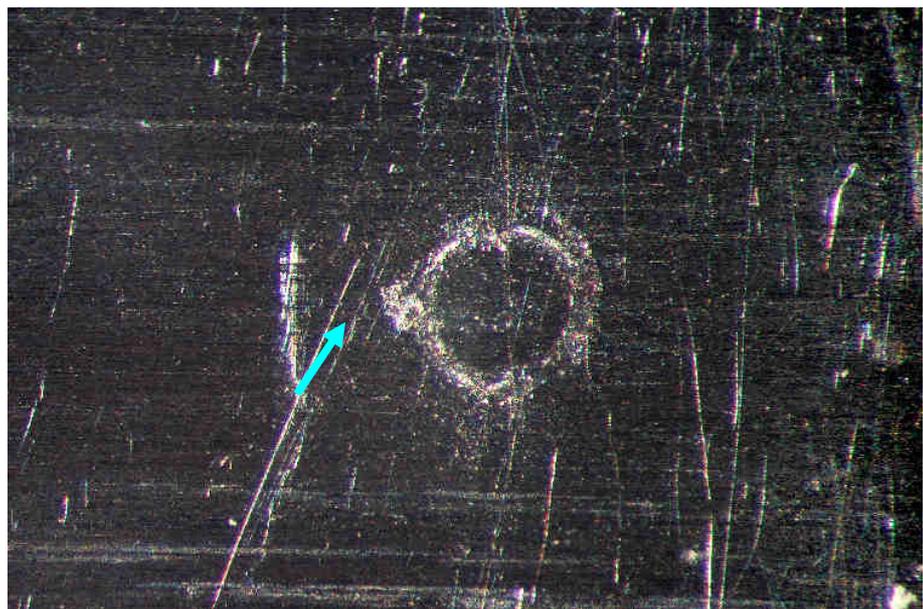
Рабочая поверхность заслонки 8А9.310.056, обращенная к соплу канала растормаживания находится в удовлетворительном техническом состоянии (рис. 3.47, 3.48), на поверхности заслонки 8А9.310.056, обращенной к соплу канала затормаживания, выявлено механическое повреждение. Механическое повреждение связано с контактом поверхности с посторонней частицей, имеющей соизмеримую или большую твердость материала.

Рис. 3.47. Виды (в бинокулярный микроскоп МБС-2) поверхности заслонки 8А9.310.056, обращенной к соплу канала растормаживания (**а**) и поверхности, обращенной к соплу канала затормаживания (**б**). Наиболее интенсивное повреждение поверхности, обращенной к соплу канала затормаживания, показано стрелкой.

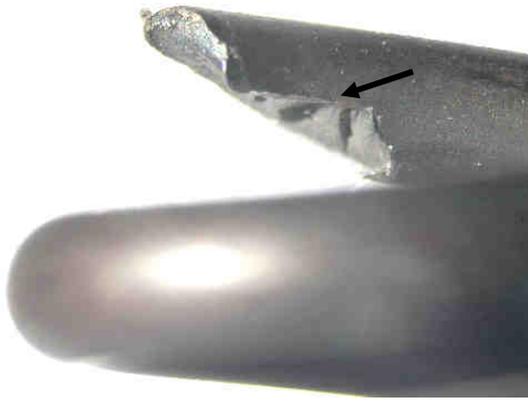
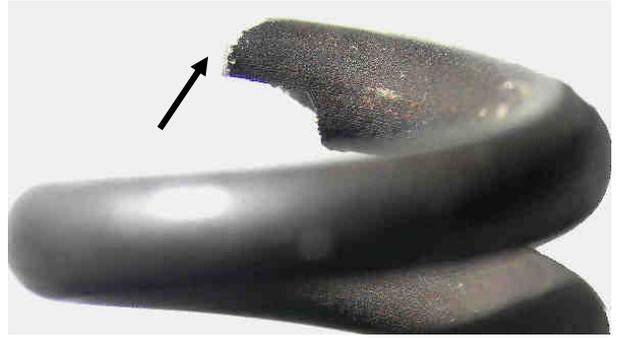
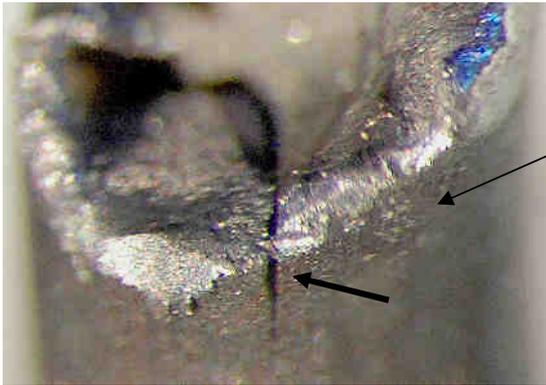
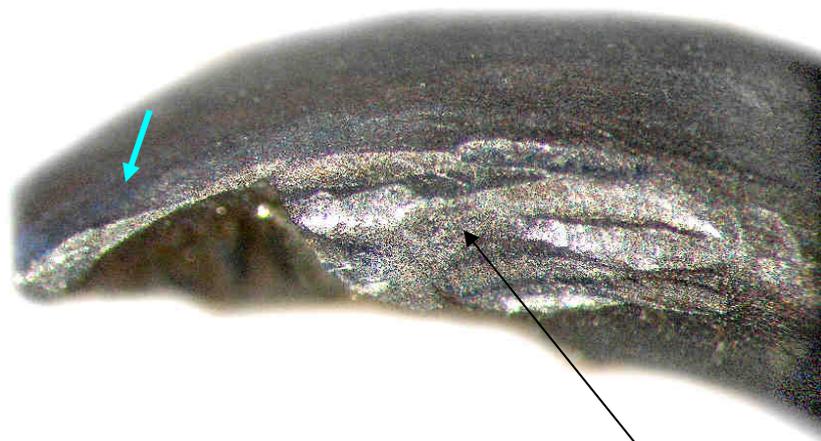
Анализ мест и поверхностей разрушений витков возвратной пружины УГ151.008 с использованием бинокулярного микроскопа МБС-2 показал, что участки начала разрушений расположены на внутренней и на межвитковой поверхностях проволоки и ориентированы строго вдоль ее оси (рис. 3.49). Исследовательская практика свидетельствует, что такой характер разрушения является типичным для случаев, когда инициаторами разрушений являются дефекты материала проволок типа волосовин или продольно ориентированных включений. На макроуровне на изломах проволоки пружины четко выделяются три зоны, характеризующиеся различной морфологией рельефа (рис. 3.50).

Рис. 3.49. Внешние виды четырех участков разрушений витков возвратной пружины УГ151.008. Стрелками на видах а, б показаны участки разрушений вдоль оси проволоки с началом развития от внутренней поверхности. На виде «в» стрелкой показано разрушение проволоки с началом развития от межвитковой поверхности.

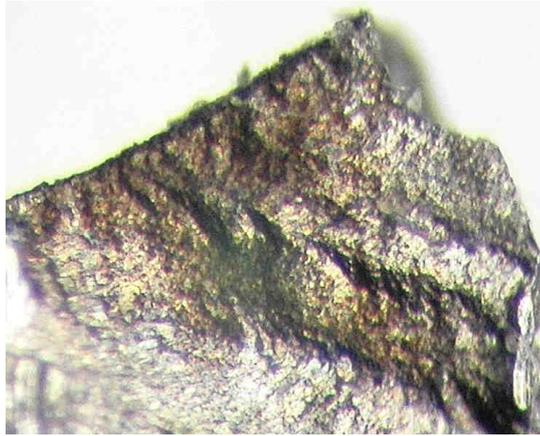
Рис. 3.51. Вид излома по вскрытой трещине, представленной на рис. 3.39, вид «В».

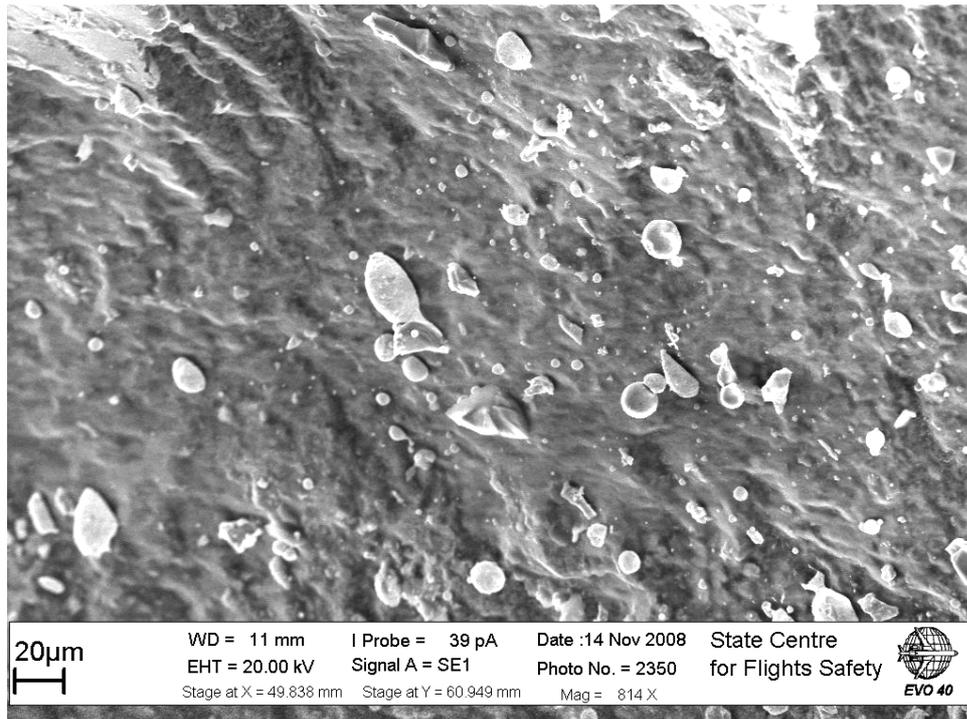
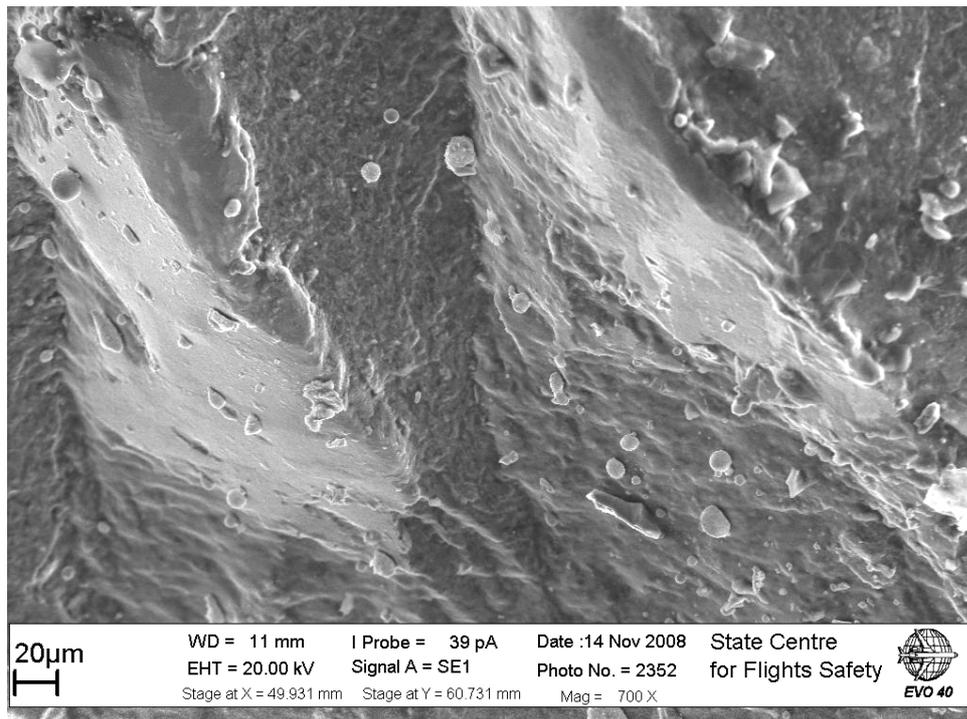
Рис. 3.53. Морфология рельефа участка поверхности в начальной зоне излома пружины, представленного на рис. 3.42, непосредственно (а) у поверхности и (б) на удалении в зоне перехода к участку разрушения материала.

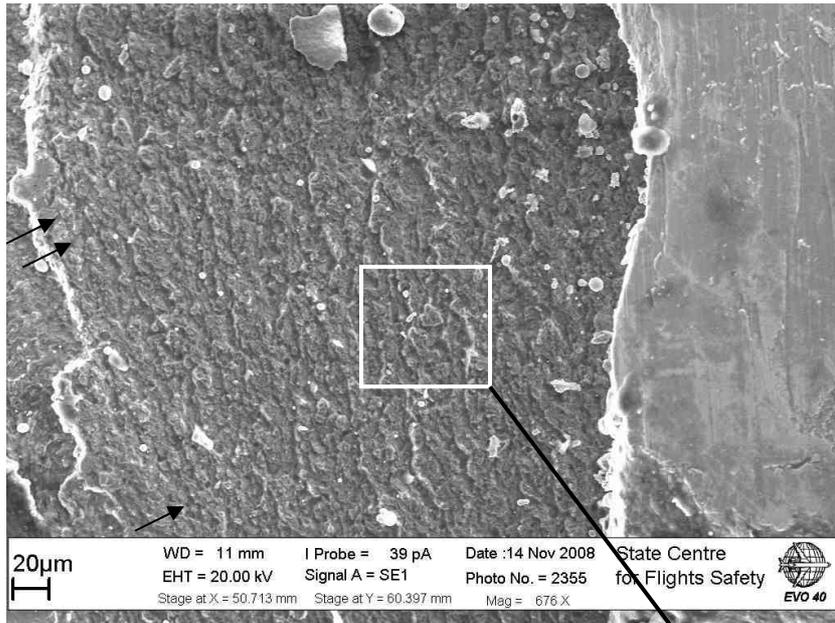
Рис. 3.54. Фрагмент излома на начальном этапе разрушения материала пружины, расположенном в непосредственной близости к участку вскрытия материала по плене (волосовине).

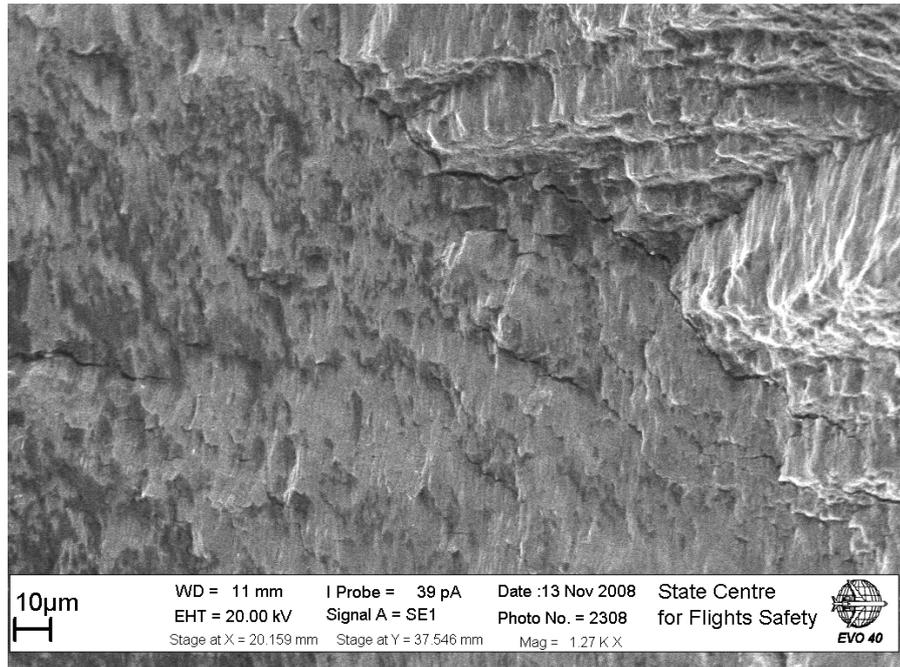
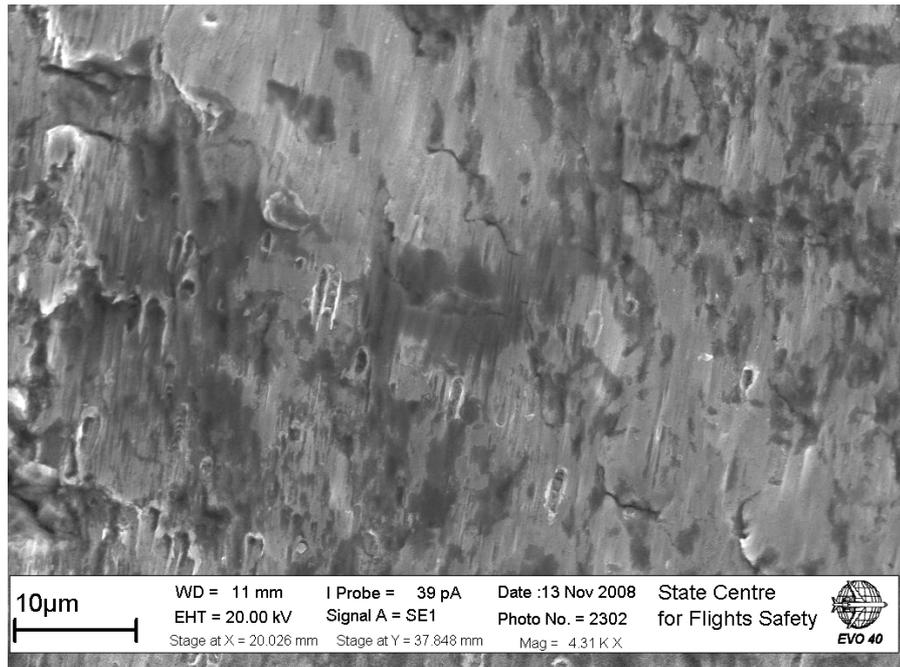
Рис. 3.56. Рельеф изломов по начальным участкам разрушений, которые показаны на рис.21 (а) и на рис.40 б (б). Ось пружины указана стрелкой.

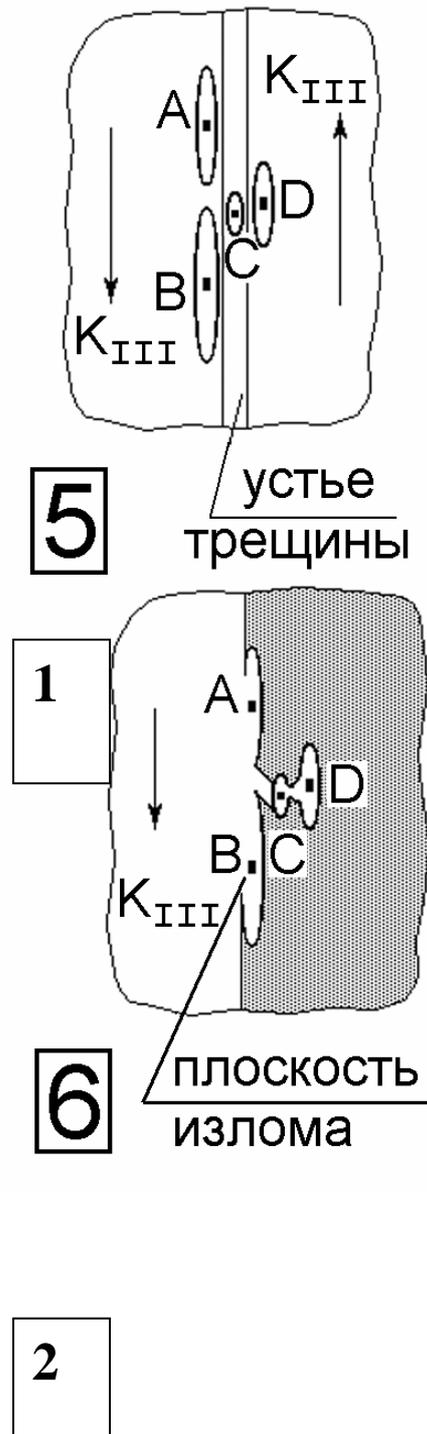
Рис. 3.57. Схема формирования (1), (2) излома в результате сдвига под действием скручивания.

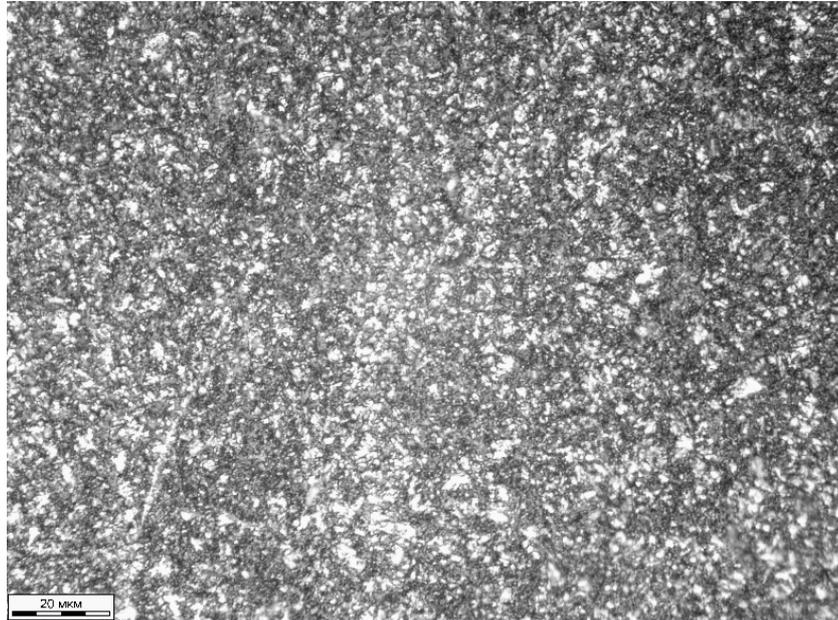
установлено, что структура материала проволоки пружины УГ151.008 удовлетворительная (рис. 3.49) и представляет собой тростомартенсит. Металлографический анализ проводился по двум поперечным шлифам, изготовленным в зонах разрушений двух фрагментов проволоки пружины. По одному шлифу в плоскости разрушения материала проволоки вдоль ее оси с началом развития от внутренней поверхности наблюдается продолжение трещины (рис. 3.50).

Рис. 3.59. Структура материала проволоки пружины.

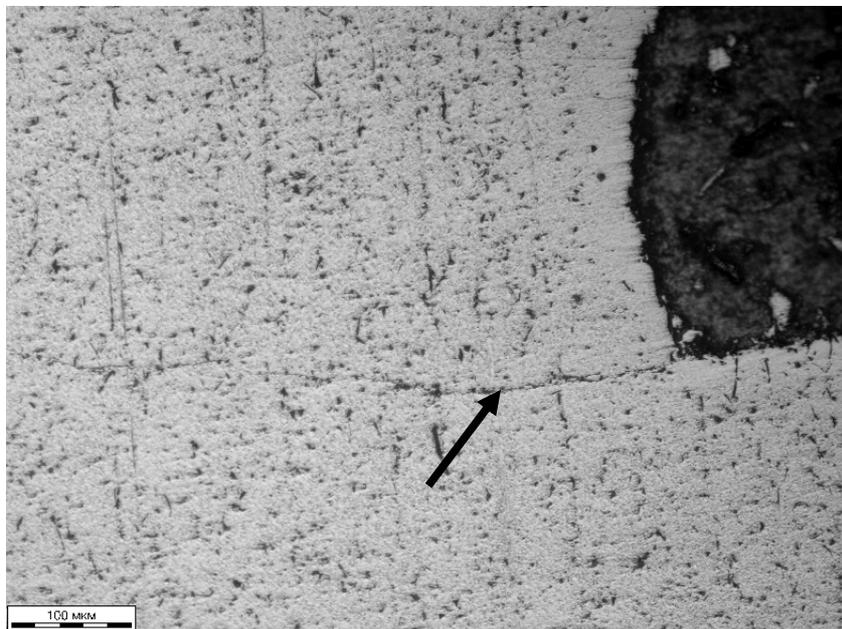
Рис. 3.60. Вид трещины (указана стрелкой) в материале проволоки в плоскости оси (первый шлиф).

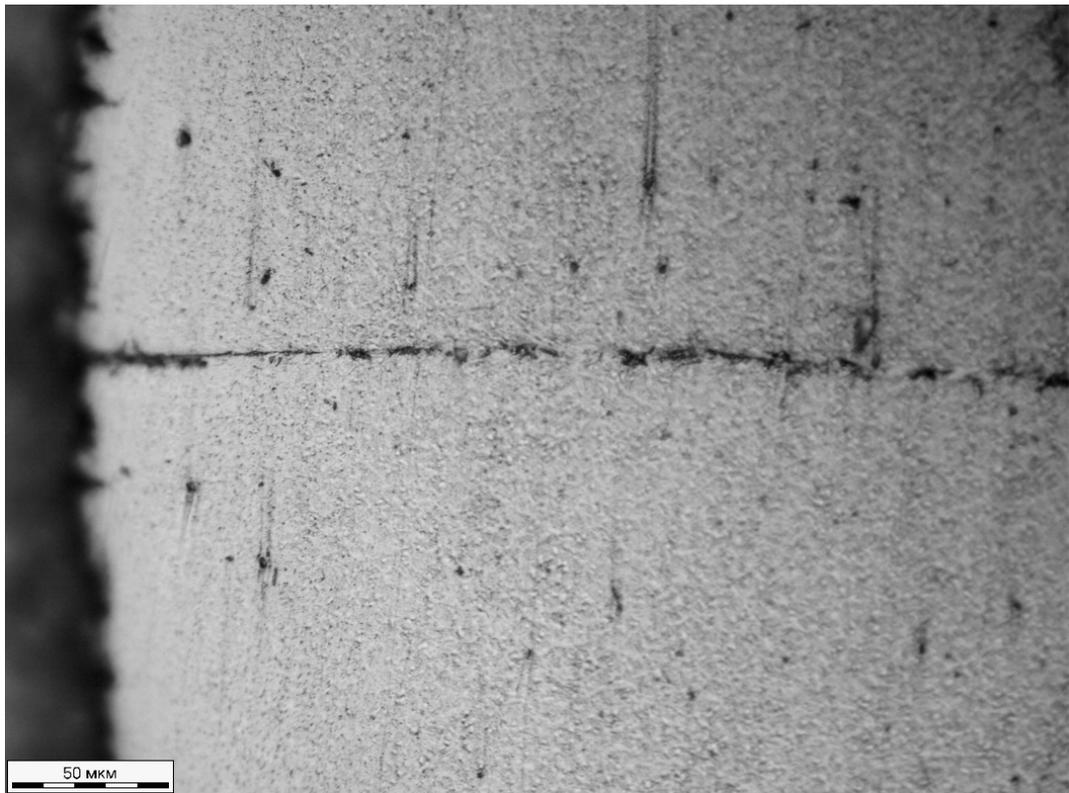
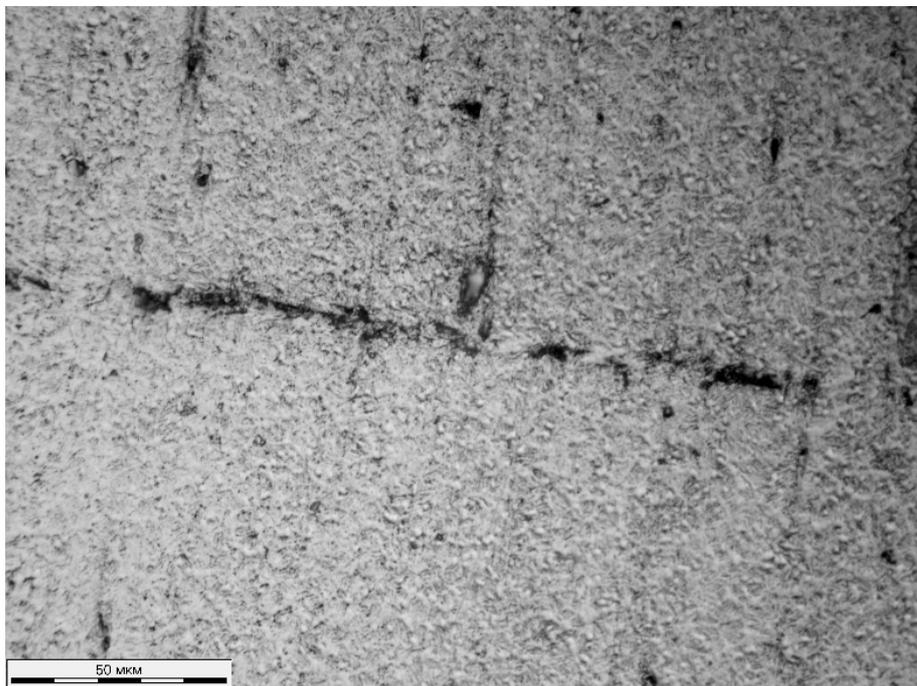
Одна трещина «1», расположенная в плоскости разрушения материала проволоки вдоль ее оси с началом развития от межвитковой поверхности, проходит сквозь каскад включений, которые следует относить к волосовине (см.рис. 3.51, 3.52). Эта трещина была сформирована по каскаду включений, а на удалении от поверхности выявлено, что трещина не сформировалась, а каскад включений был наиболее выражен (см.рис. 3.52).

Рис. 3.62. Общий вид наибольшей трещины «1» после травления (а) вначале и (б) на удалении от межвитковой поверхности проволоки пружины.

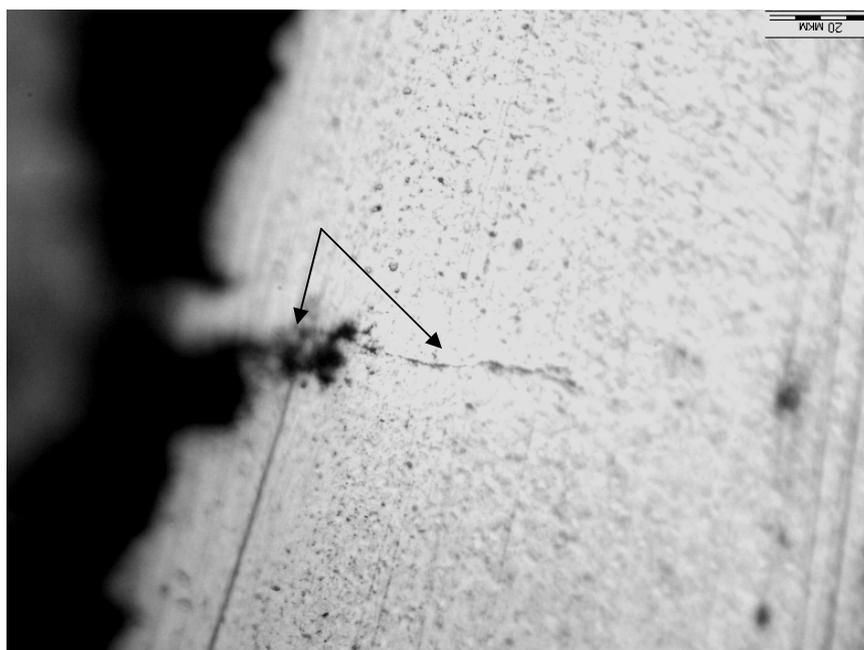
Трещина «3» распространяется от каверны на поверхности проволоки пружины (см.рис. 3.54). Каверна выступила в роли концентратора напряжений, от которого происходило распространение трещины в эксплуатации. Никаких включений вокруг устья трещины не выявлено.

Рис. 3.64. Каверна на поверхности пружины, от которой распространяется трещина «3» в области материала без включений.
