3. РЕЗУЛЬТАТЫ ИССЛЕДОВАНИЙ В ГОСЦЕНТРЕ БЕЗОПАСНОСТИ ПОЛЕТОВ ОБЪЕКТОВ АВИАЦИОННОЙ ТЕХНИКИ, ОТКАЗАВШИХ ИЗ-ЗА КОНСТРУКТИВНО-ПРОИЗВОДСТВЕННЫХ НЕДОСТАТКОВ

3.1. Разрушение балки 134А-4105-5 тележки правой опоры шасси самолета Ту-134А RA-65607

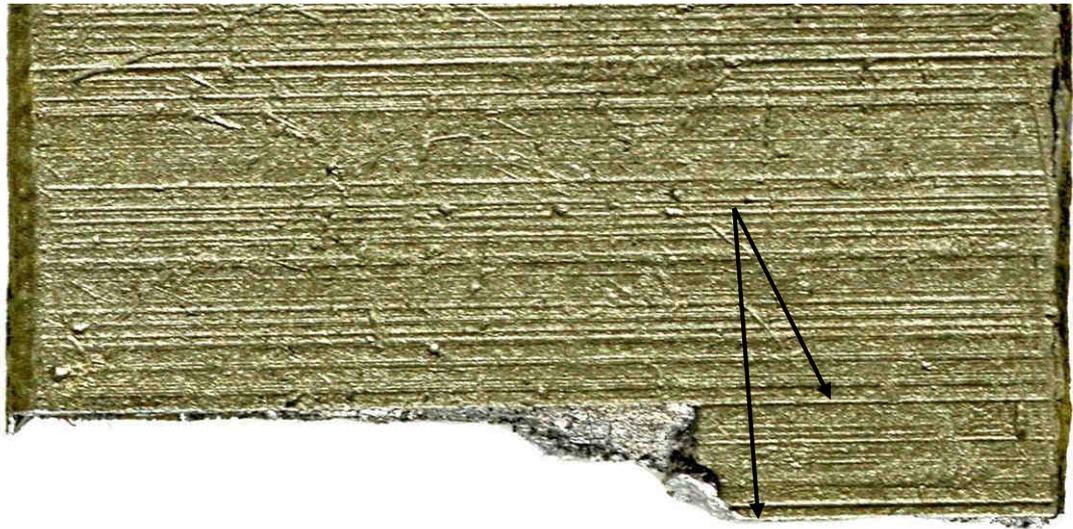
хвостовой балки. Сечение разрушения полки в центральной зоне (между прорезями под элементы крепления к кронштейну) с одной стороны трехступенчатое, с другой - двухступенчатое. Наиболее протяженный участок разрушения полки проходит по границе прилегания к ней пластины 8А-5200-31 крепления уголка к стенке кронштейна на шпангоуте балки. Сечение разрушения по трем участкам (ступеням) проходит по глубоким рискам на поверхности полки уголка 8А-5200-25, прилегающей к стенке кронштейна. Согласно требованиям чертежа 8А-5200-25 отмеченная поверхность (плоскость «А» по чертежу) не грунтуется. После смывки лакокрасочных покрытий установлено, что по поверхности полки со стороны направляющей колодки сечение разрушения проходит по двум глубоким рискам (рис. 3.73).

Геометрическими измерениями полок уголка 8А-5200-25, проведенными после смывки лакокрасочных покрытий, установлено, что толщина заготовки составляет 1,58...1,60 мм. Согласно требованиям чертежа 8А-5200-25 уголок должен изготавливаться из профиля Д16Т 410112(Пр100-60) ОСТ 1 90113-86 с толщиной 1,85...2,15 мм, а глубина продольных прессовых рисок и задиоров не должна превышать 0,07 мм.

Рис. 3.73. Вид сечения разрушения полки уголка 8А-5200-25 по поверхности со стороны направляющей колодки после смывки с нее лакокрасочных покрытий. Стрелками показаны риски на поверхности полки, по двум из которых прошло сечение разрушения.

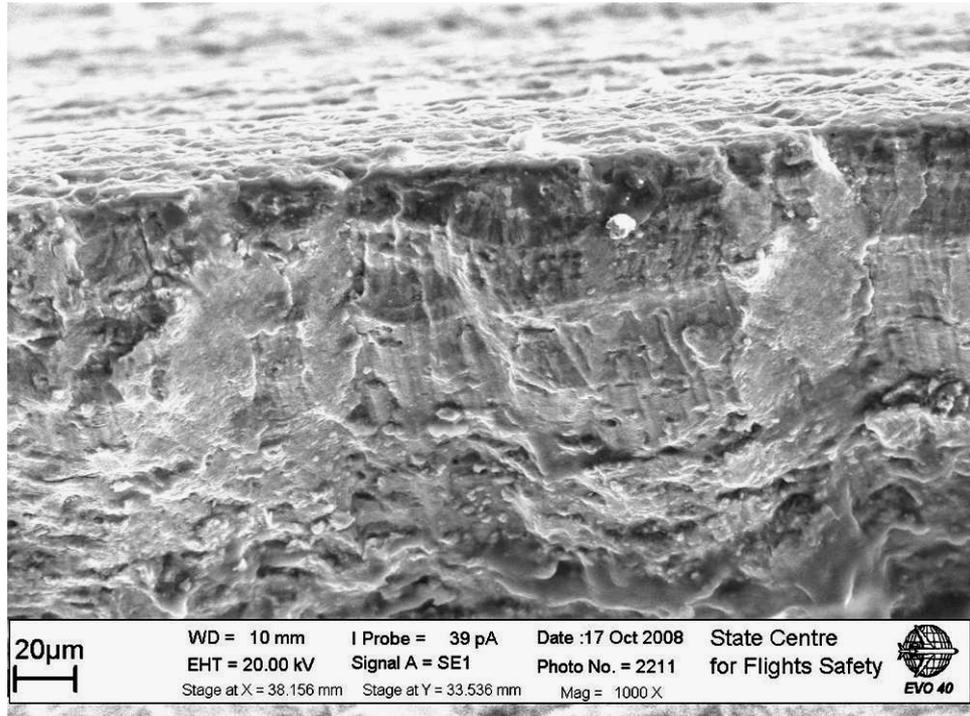
Рис. 3.75. Фрагмент излома полки в очагах разрушения, расположенных по риску с одной стороны по поверхности полки.

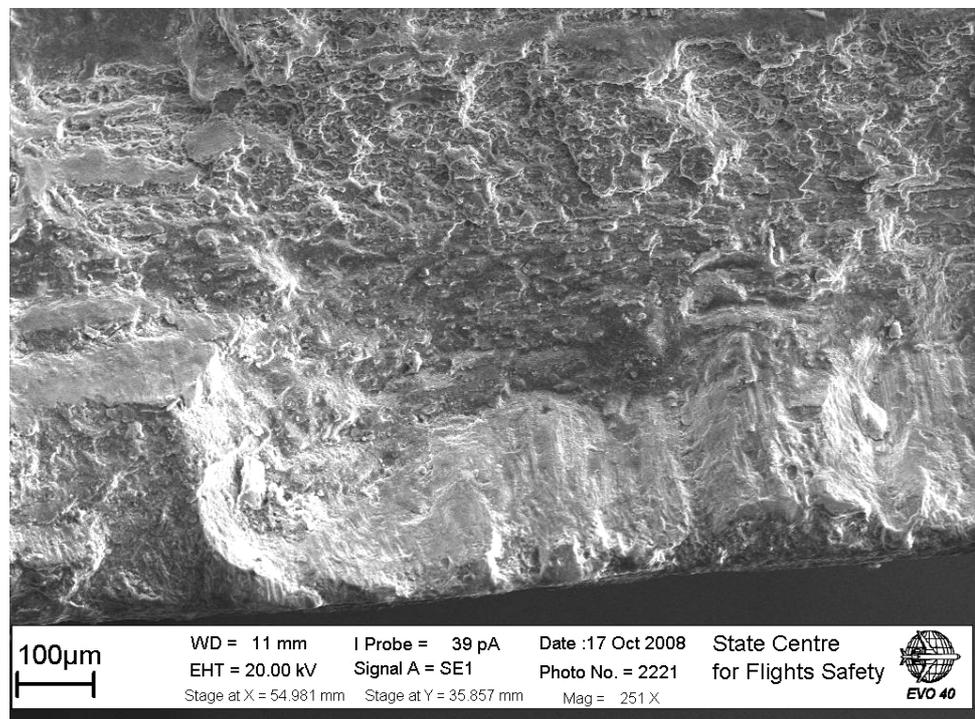
Рис. 3.76. Фрагмент излома полки в очагах разрушения, расположенных по риску с другой стороны по поверхности полки.

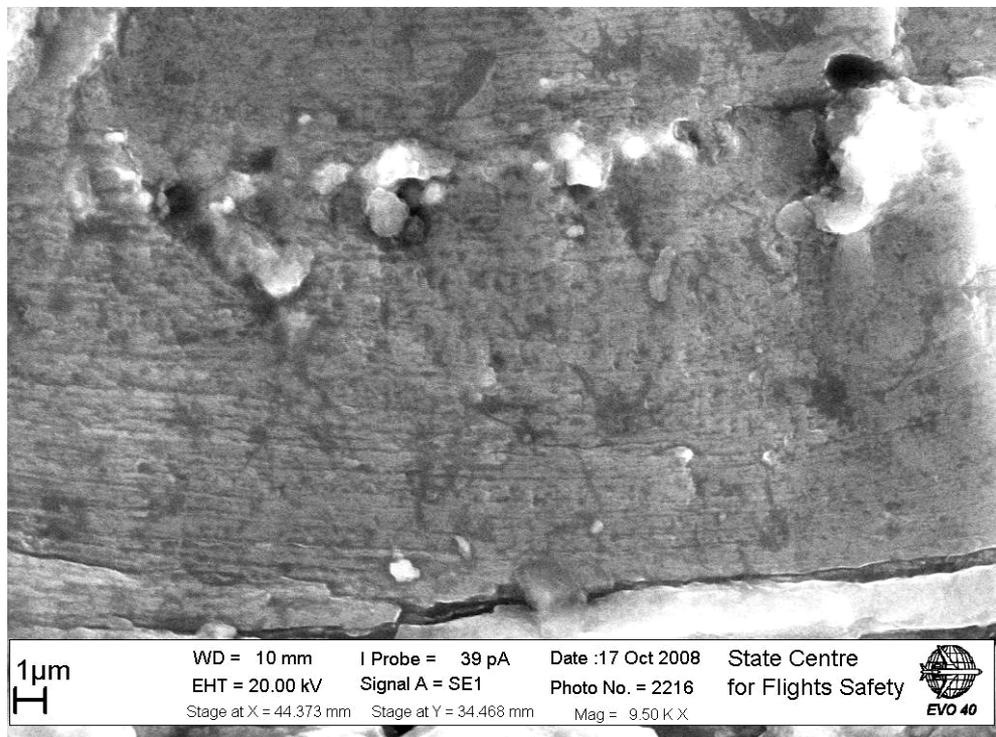
Рис. 3.78. Усталостные бороздки в изломе полки на участке перед слиянием трещин. В последнем этапе разрушения, указывают, что деталь разрушилась в области многоциклового усталости с очагами зарождения по основаниям рисок на ее

поверхности. Отсутствие зон статического долома на участках слияния усталостных трещин свидетельствует, что разрушение детали происходило под действием вибрационных эксплуатационных нагрузок. Признаки воздействия на уголок 8А-5200-25 нерасчетной нагрузки из-за особенностей монтажа элементов проводки ножного управления отсутствуют.

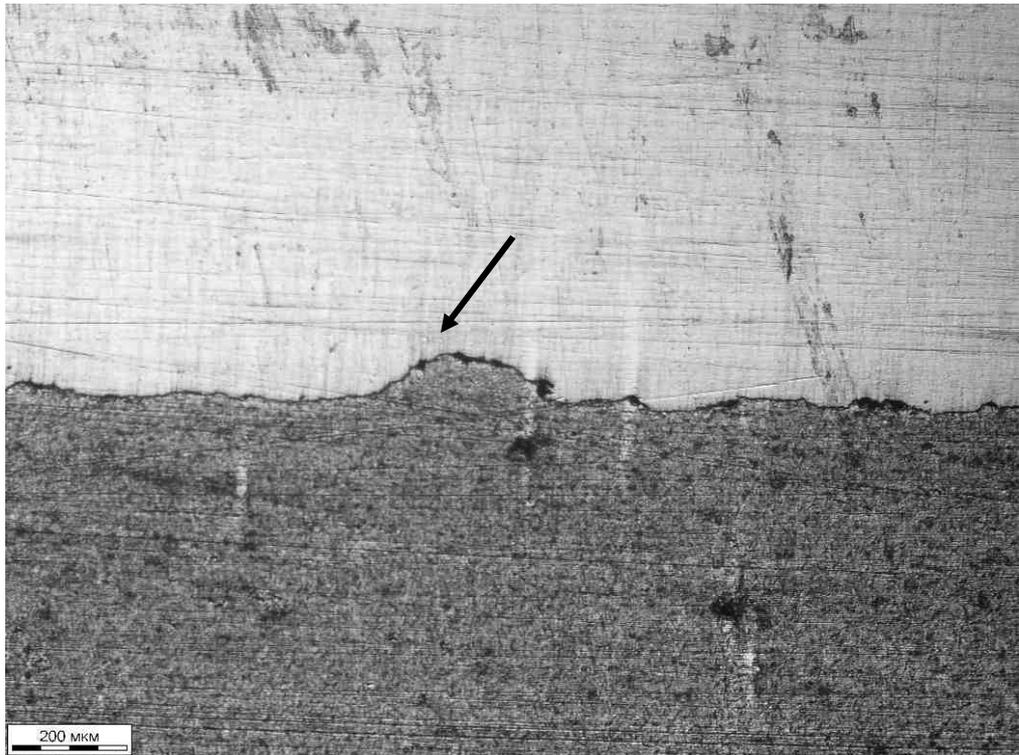
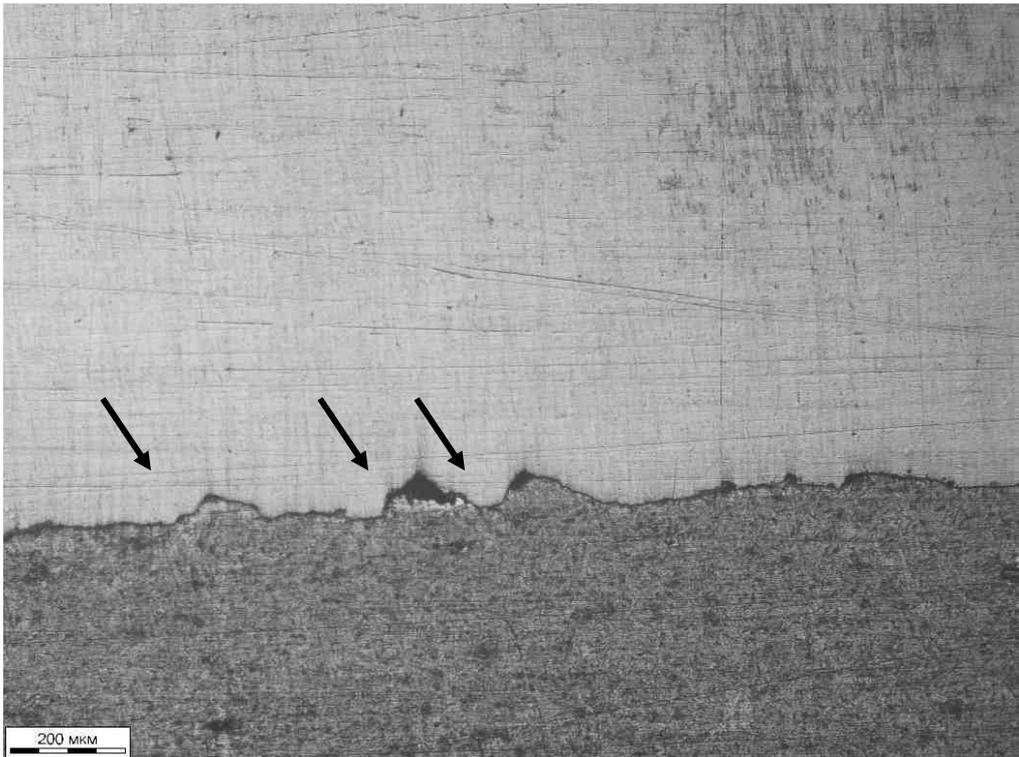
Признаки воздействия на уголок 8А-5200-25 нерасчетной нагрузки из-за особенностей монтажа элементов проводки ножного управления отсутствуют. Наличие глубоких продольных прессовых рисков на обеих поверхностях полки, сыгравших роль острых концентраторов напряжений и дополнительно утонивших полку на 0,16 мм, явившихся инициаторами

Рис. 3.79. Виды рисок на двух (**а**, **б**) поверхностях полки в плоскости шлифа, изготовленного по боковой перемычке (см.рис.3.62).

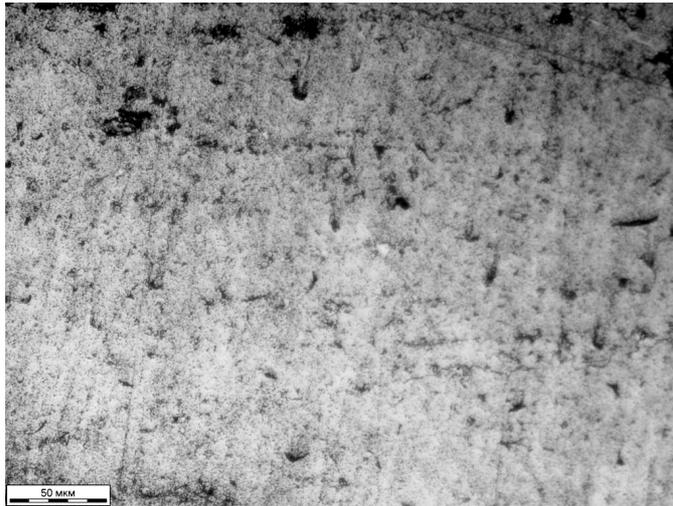
Металлографический анализ материала полки уголка проводился на оптическом световом микроскопе НЕОФОРТ-30 по шлифу, изготовленному поперечно к сечениям разрушения и рискам на поверхности в плоскости, представленной на рис. 3.62. В результате установлено, что металлургических дефектов в материале полки нет. В плоскости шлифа с обеих сторон полки наблюдаются риски глубиной до 0,08 мм (рис. 3.79). Структура материала полки удовлетворительная и представляет собой твердый раствор на основе алюминия с интерметаллидами (рис. 3.80).

Рис.3.80. Вид структуры материала полки уголка 8А-5200-25.

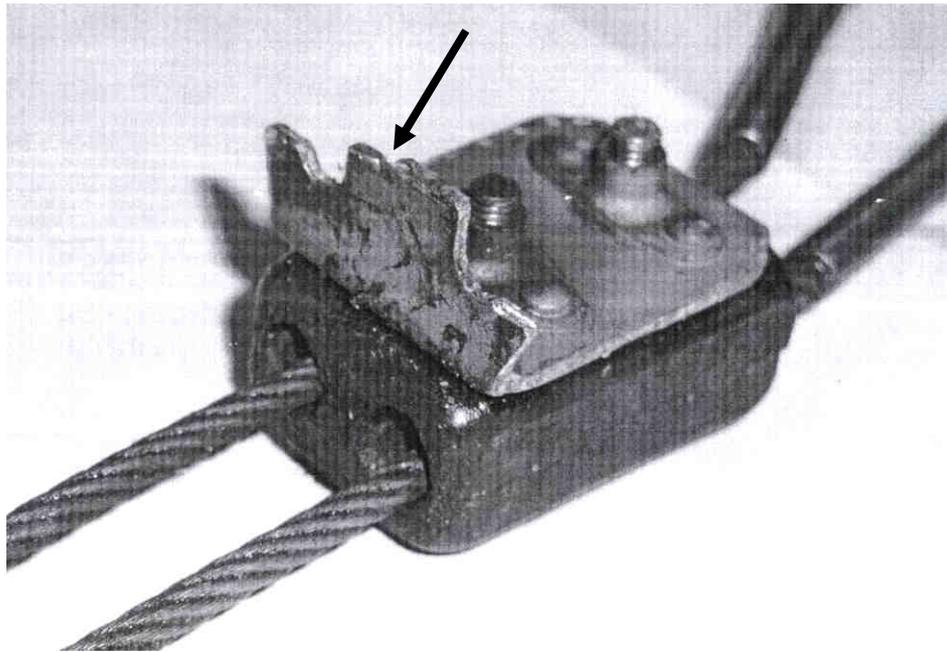
Результаты проведенного исследования дали основание заключить, что многоцикловое усталостное разрушение уголка 8А-5200-25 крепления направляющей колодки 8-5200-01 системы ножного управления вертолета Ми-8Т RA-24523 обусловлено достижением деталью предельного состояния из-за использования для ее изготовления профиля с толщиной полок 1,6 мм (по конструкторской документации 1,85...2,15 мм - Д16Т 410112(Пр100-60) ОСТ 1 90113-86) при наличии на поверхностях продольных прессовых рисок глубиной 0,08 мм, не допускаемых требованиями конструкторской документации. Дефект – производственный.

Рис. 3.81. Вид направляющей колодки 8-5200-01 и тросов, проходящих через ее отверстия, системы ножного управления вертолета Ми-8Т RA-24523. Иллюстрация представлена в составе сопроводительной документации. Стрелкой показана разрушенная полка уголка 8А-5200-25.

ОАО «Улан-Удэнский авиационный завод» было рекомендовано (заключение №9316-И/103 от 11.12.2008) исключить случаи пропуска на эксплуатацию уголков 8А-5200-25 крепления направляющих колодок 8-5200-01 системы ножного управления вертолетов типа Ми-8, изготовленных с отклонениями от требований конструкторской документации по толщине и шероховатости поверхностей полок.

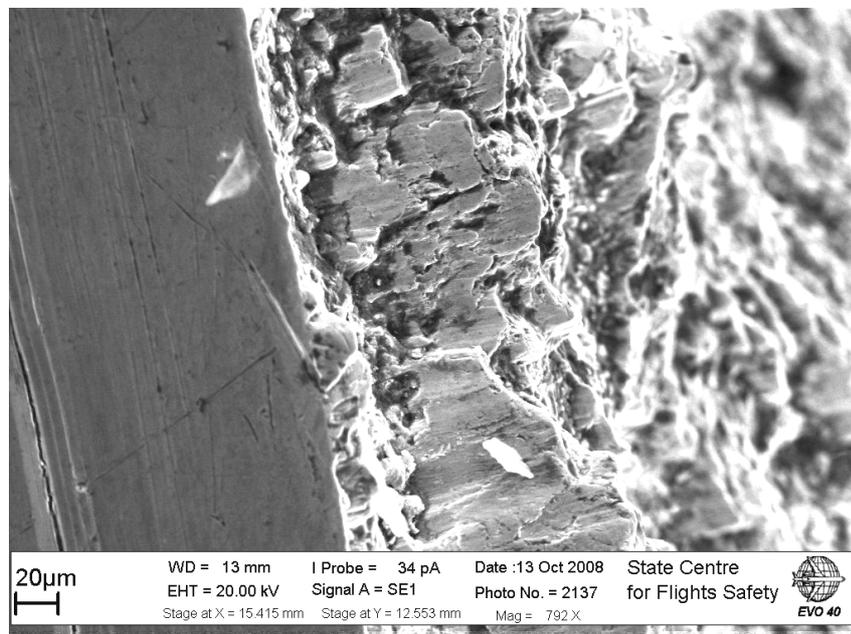
Рис. 3.90. Участок поверхности сдвигового рельефа, сформированного при вскрытии участка многоциклового разрушения.

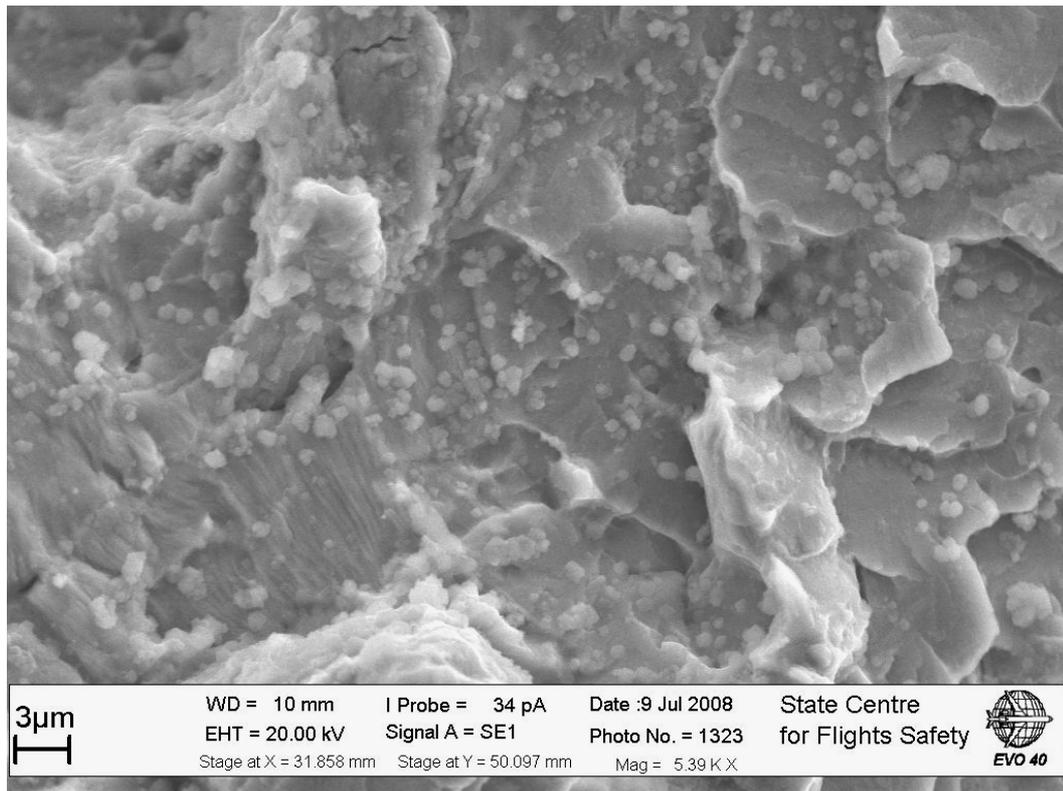
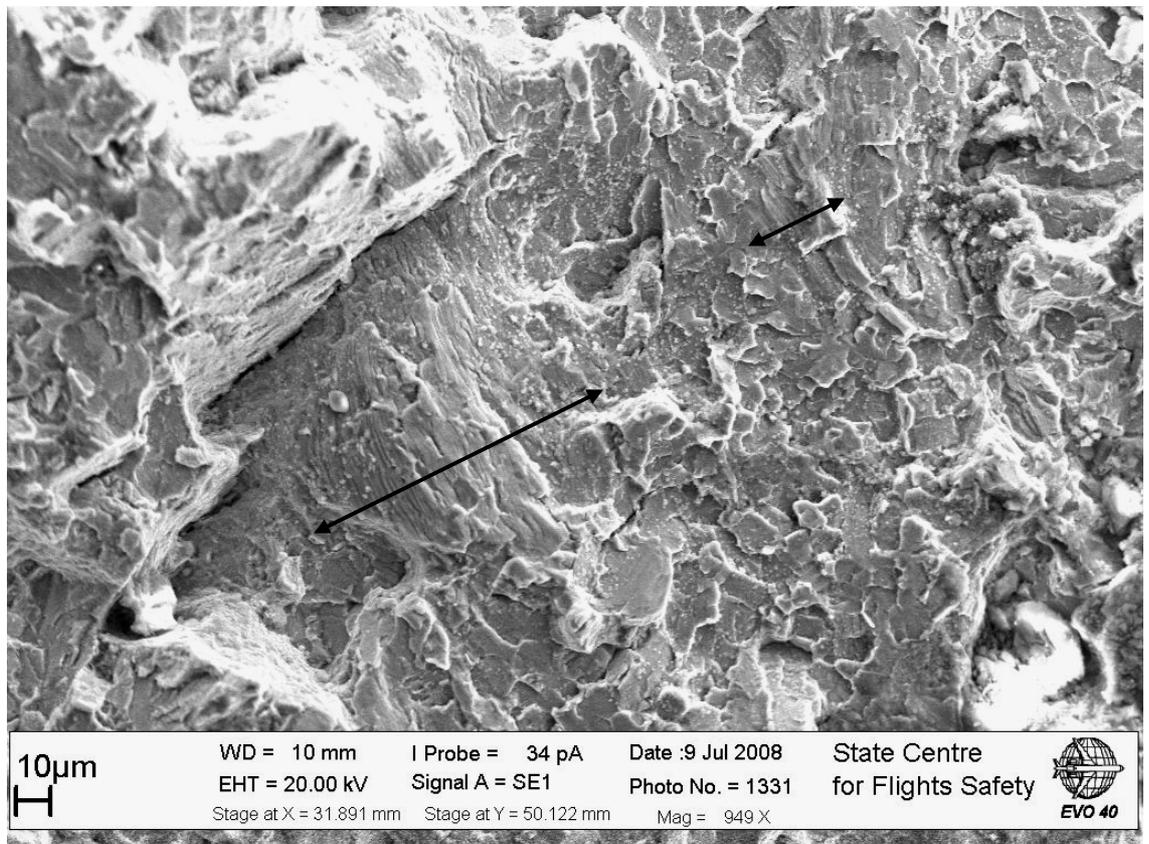
С удалением от очагов, расположенных на глубине более двух миллиметров от торцевой поверхности диска, вплоть до глубины около 20 мм доминирующим рельефом излома является сочетание фасеток скола глобулов и блоков усталостных бороздок (рис. 3.95). Важно подчеркнуть, что прямой связи шага усталостных бороздок с глубиной распространения трещины не выявлено. Вместе с тем, возрастание шага с увеличением площади излома происходит, так что максимальный шаг усталостных бороздок достигает около 2 мкм (рис. 3.96). Это характерная величина для титановых сплавов. В испытаниях образцов переход к быстрому усталостному разрушению после этапа стабильного роста трещины происходит при достижении шага 2...4 мкм.

Рис. 3.95. Типичный фрагмент излома с блоками (двумя) усталостных бороздок (указаны стрелками) и участками фасеточного рельефа при (а), (б) разном увеличении.

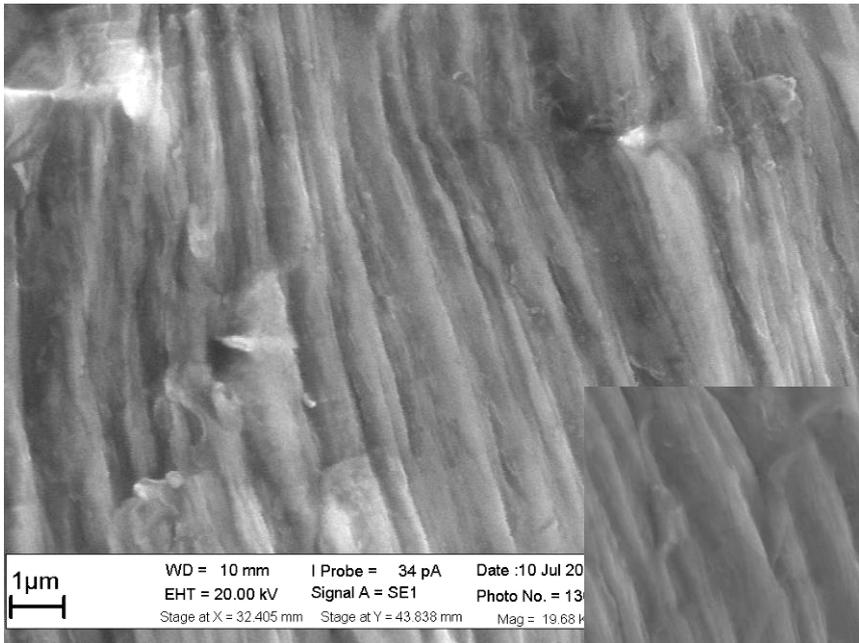
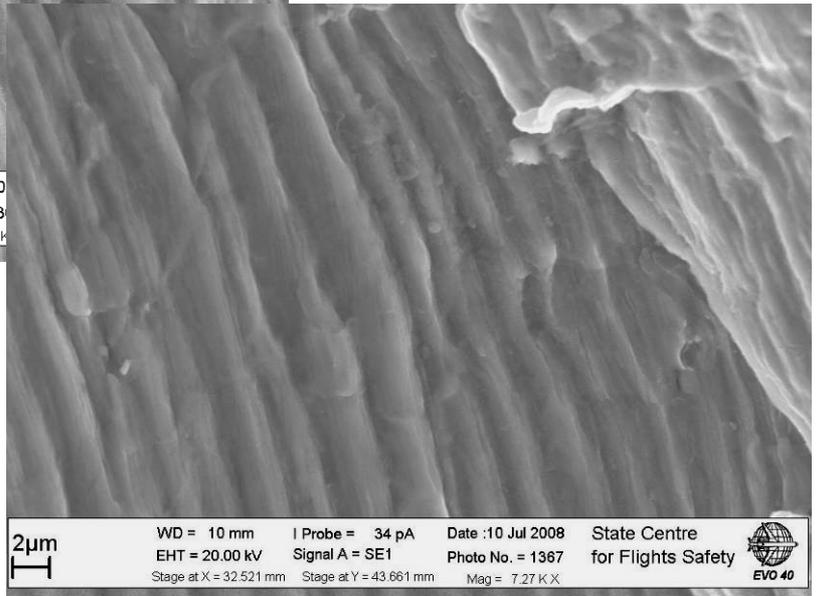
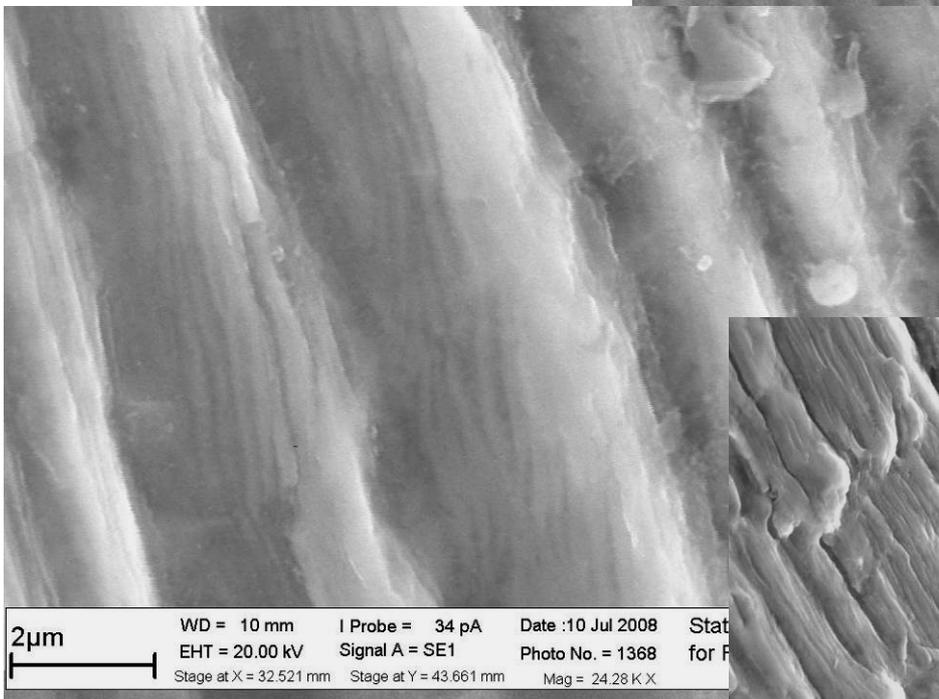
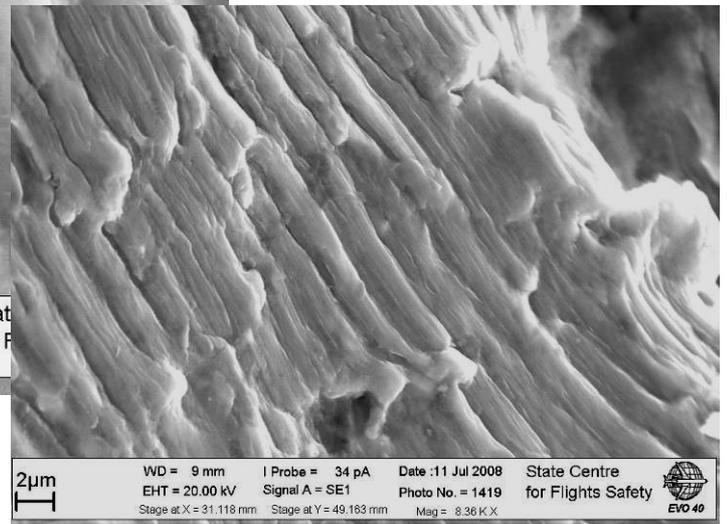
Рис. 3.96. Характерные особенности морфологии усталостных бороздок большого шага с элементами пластического деформирования.

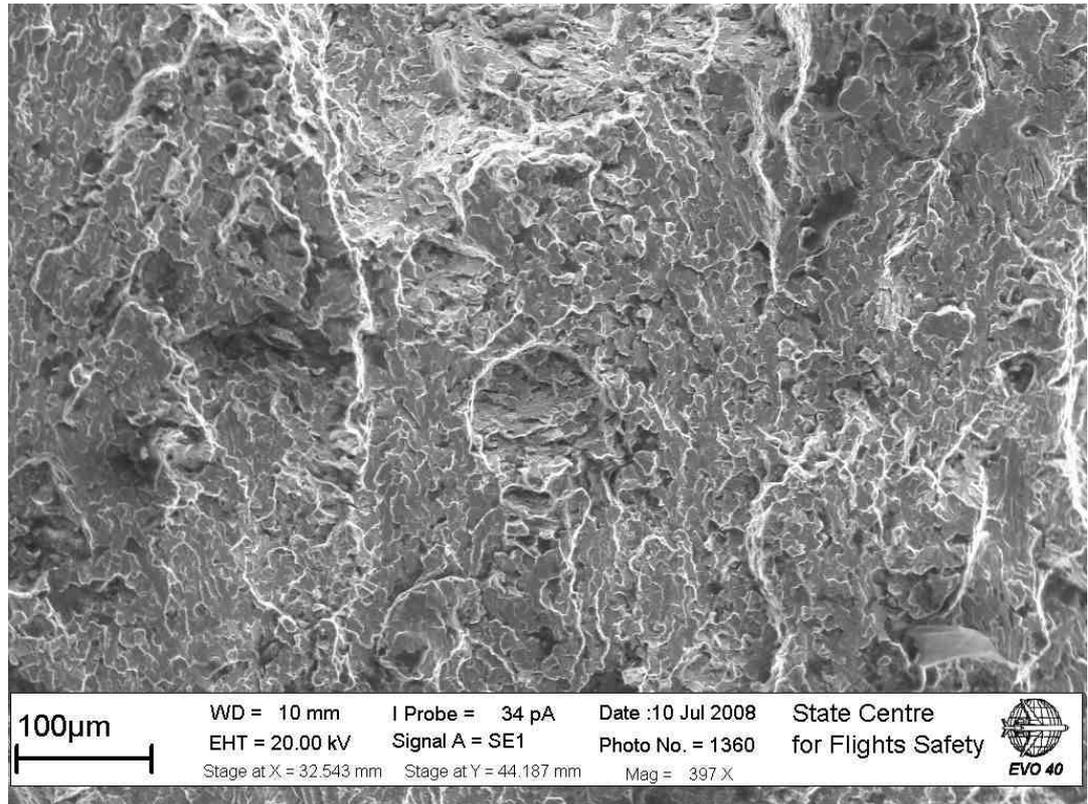
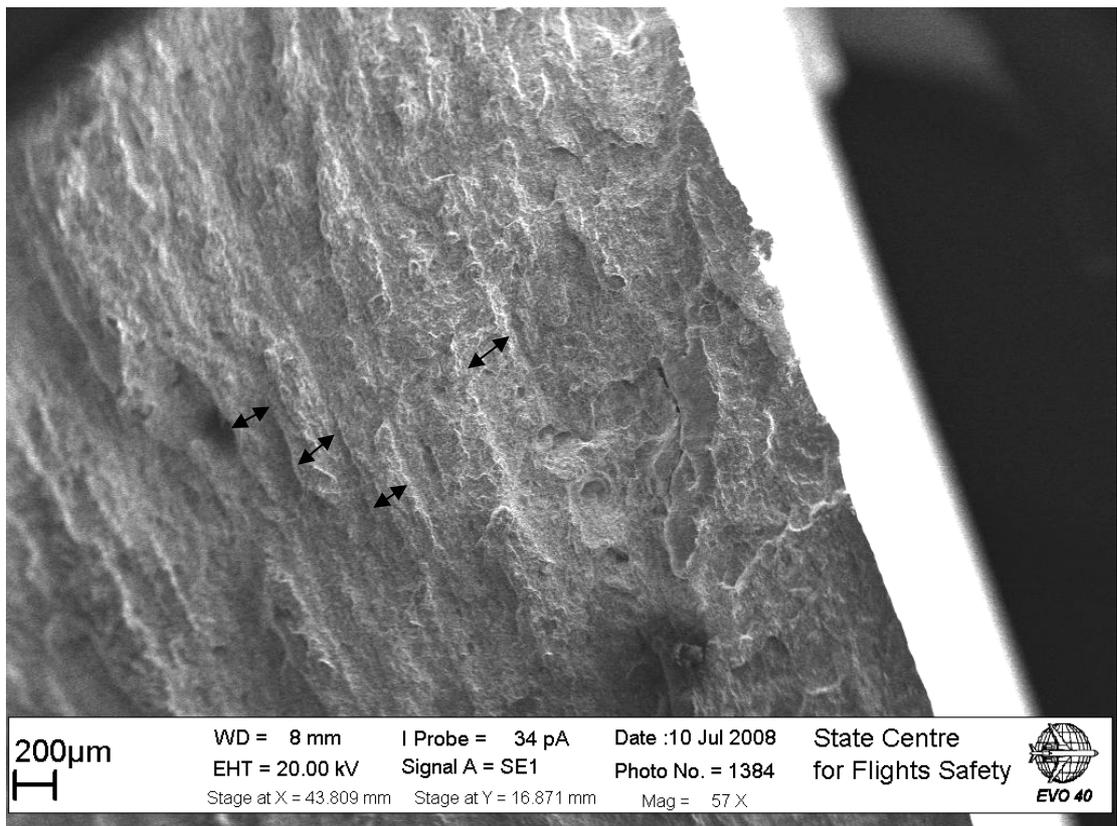
За пределами глубины трещины в 10 мм фасеточный рельеф становится доминирующим (рис. 3.98). Он занимает основное пространство излома и его зоны полностью совпадают с вытянутыми элементами структуры материала в виде текстуры.

Рис. 3.98. Участок излома с доминирующим фасеточным (а) рельефом излома и (б) фрагмент излома с выраженными блоками текстуры материала (ширина указана стрелками).

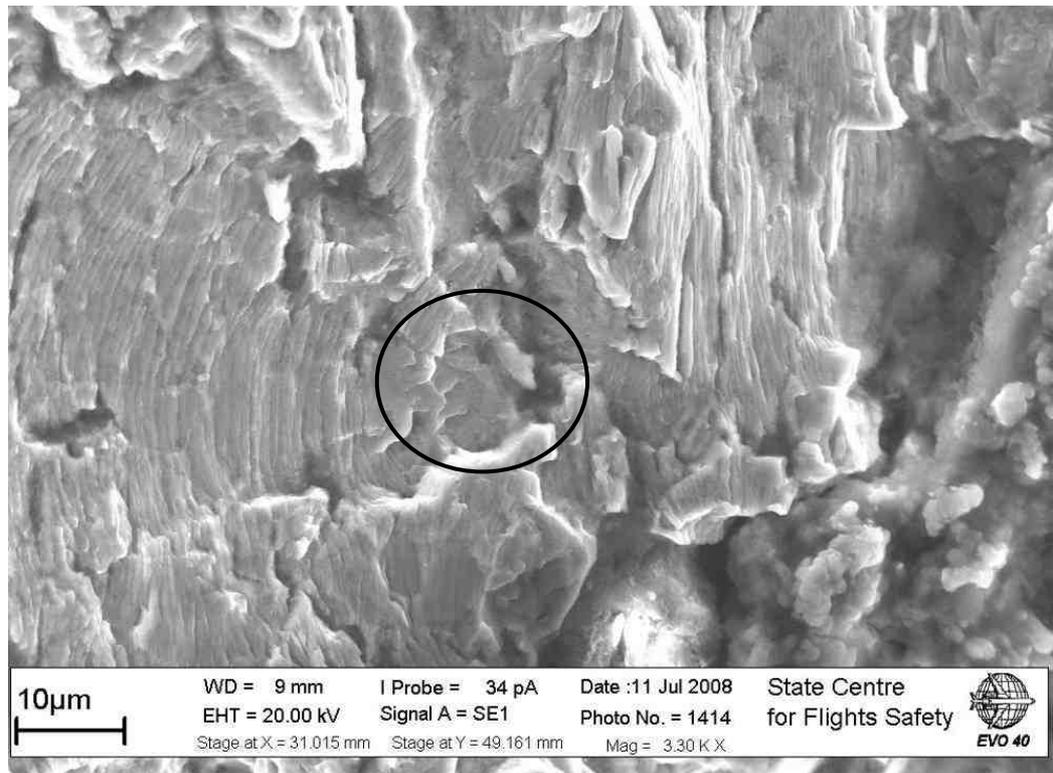
Рис. 3.99. Участок излома с фрагментом (указано кругом) квазискола в пределах доминирующего формирования усталостных бороздок. Справа фрагмент продуктов фреттинга.

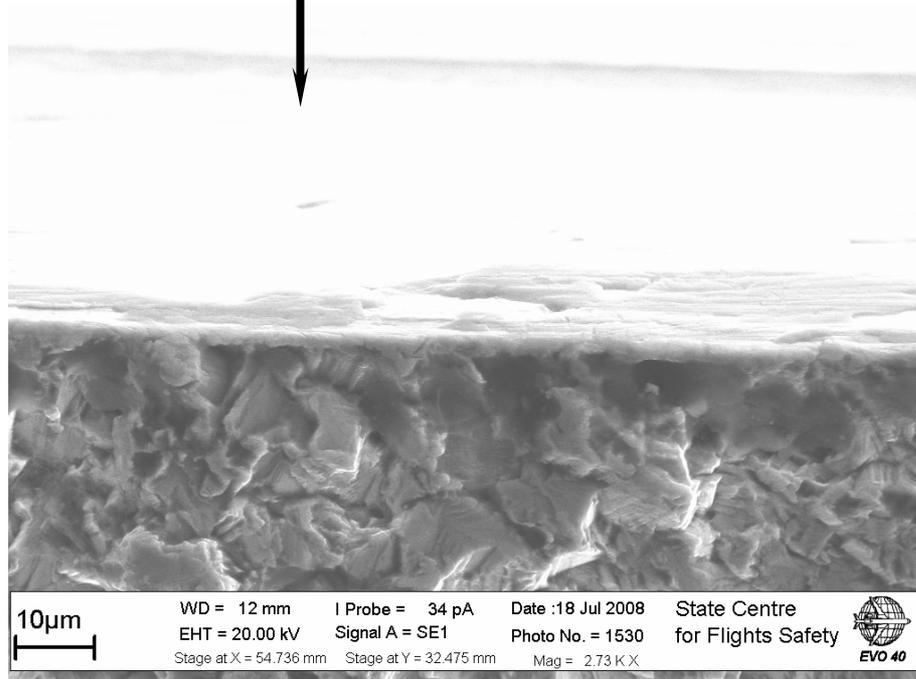
Рис. 3.103. Вид очаговой зоны излома диска (а), (б), испытанного на стенде.

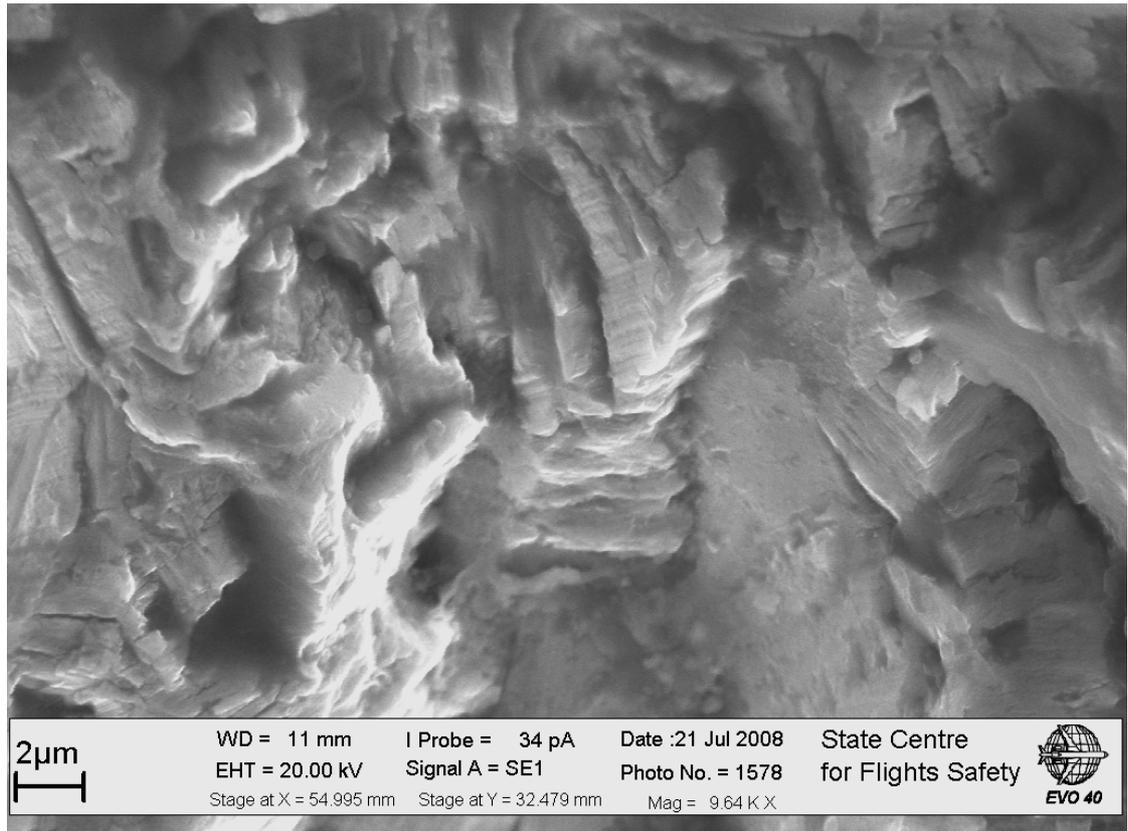
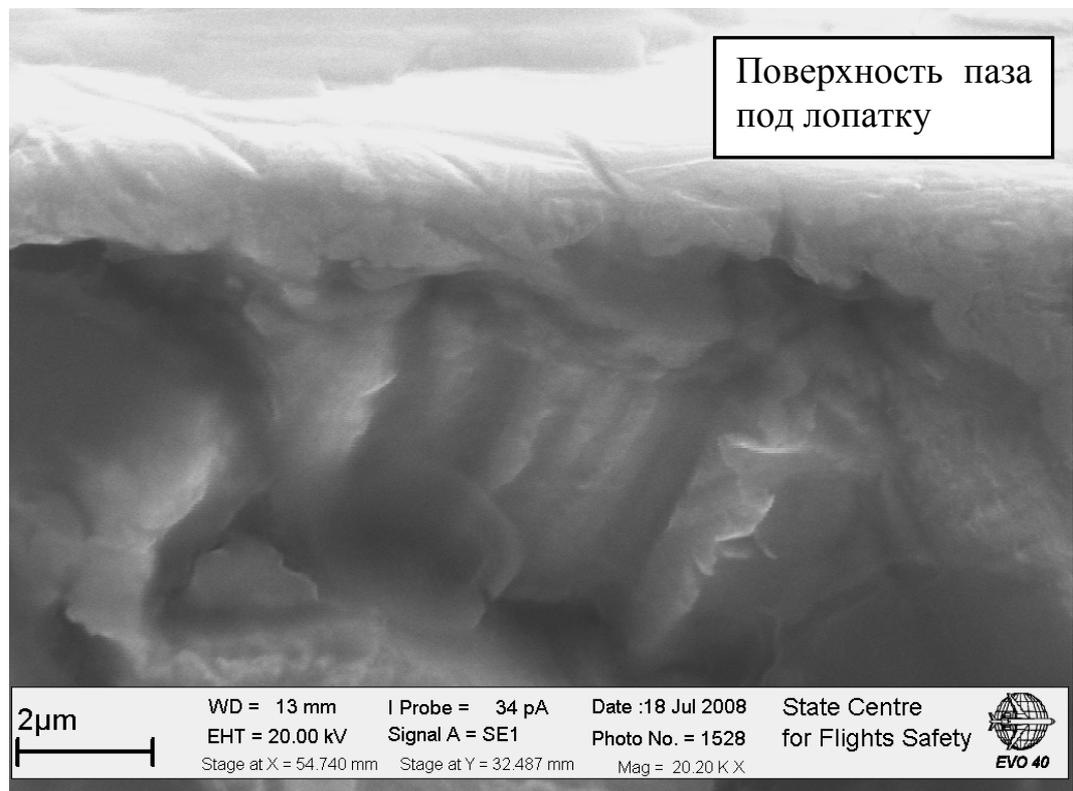
Рис. 3.104. Элементы рельефа в очаге разрушения (а), (б) в виде строчечности.

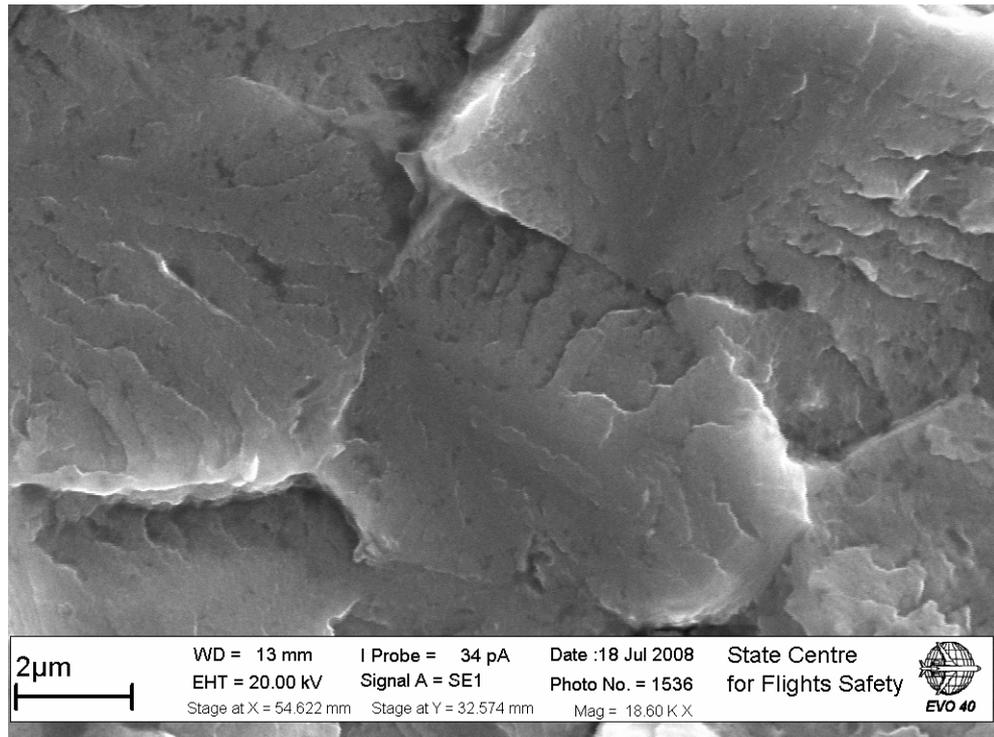
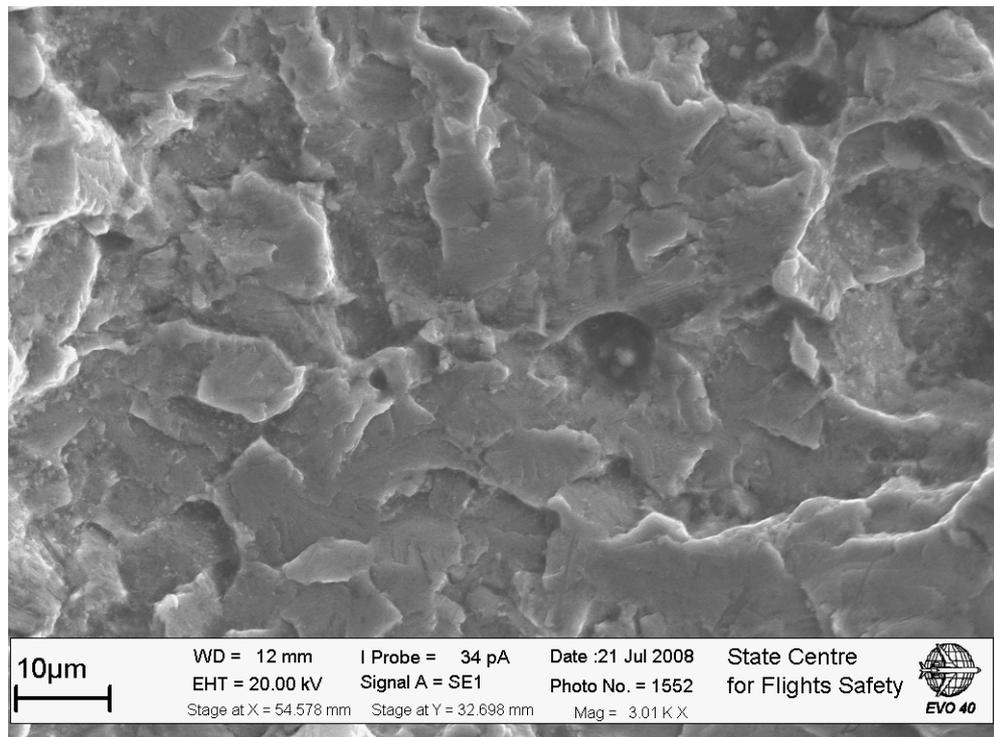
Рис. 3.105. Элементы рельефа в очаге разрушения (а), (б) в виде фасеток внутризёрненного квази-скола.

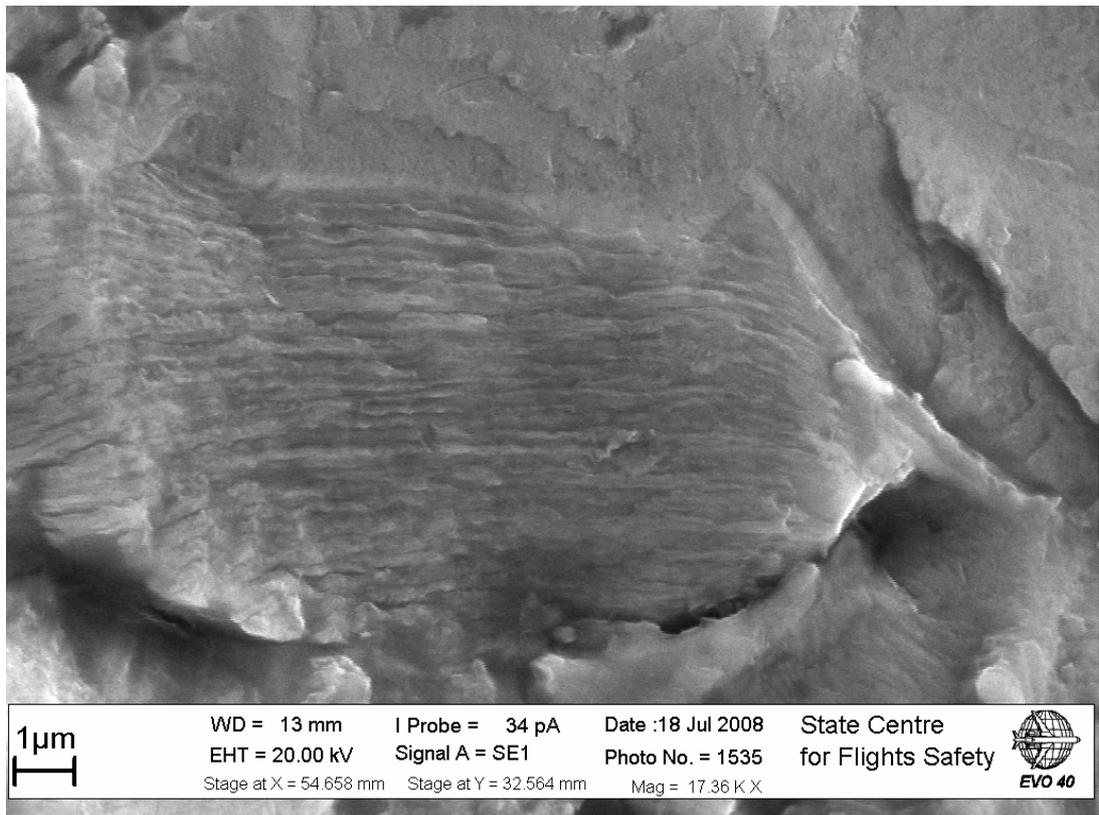
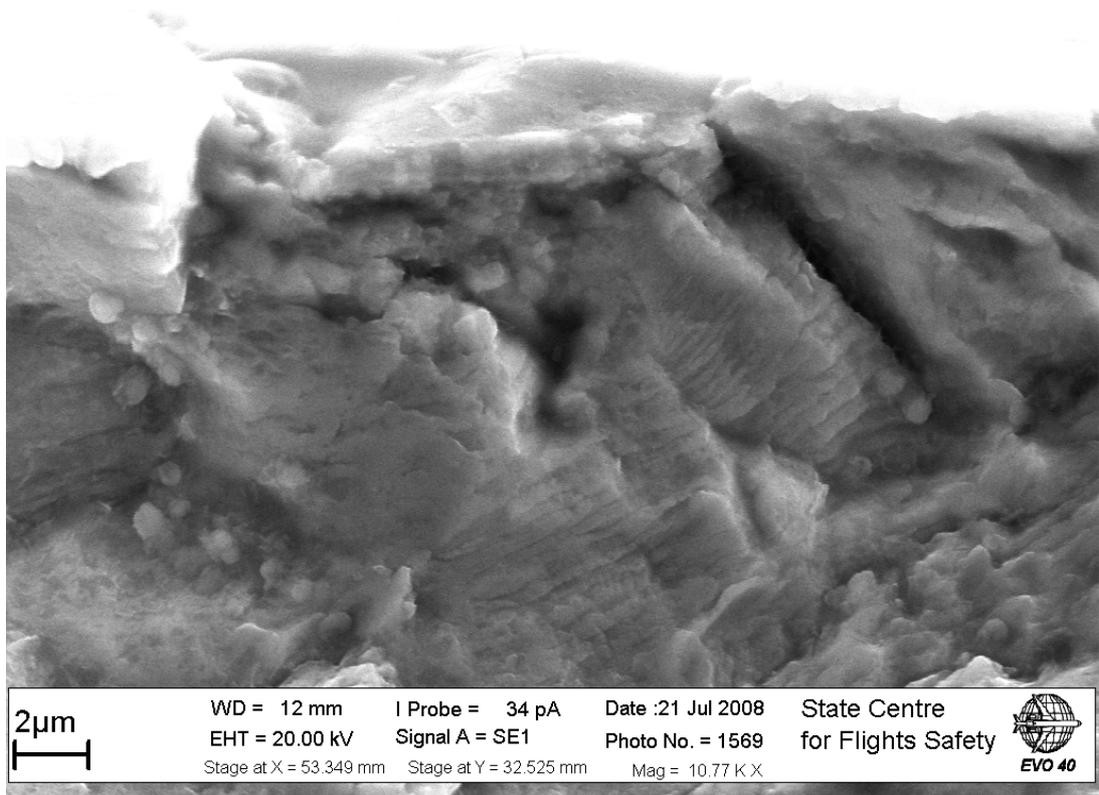
Рис. 3.106. Рельеф излома в очаге усталостного разрушения диска (а), (б) с блоками бороздок, шагом около 0,1 мкм, образованных после внутризёрненного квази скола, и блок в очаге с нарастанием шага от 0,1 мкм до 0,8 мкм в пределах 12 мкм по длине роста трещины.

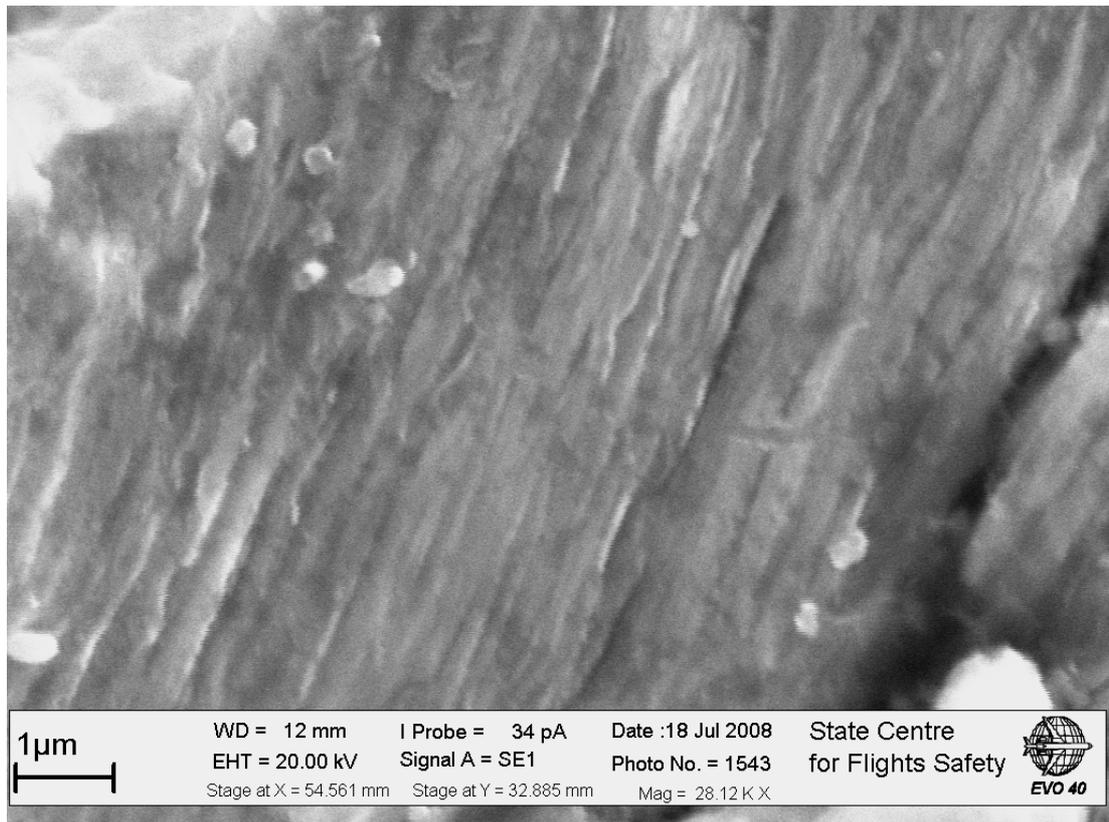
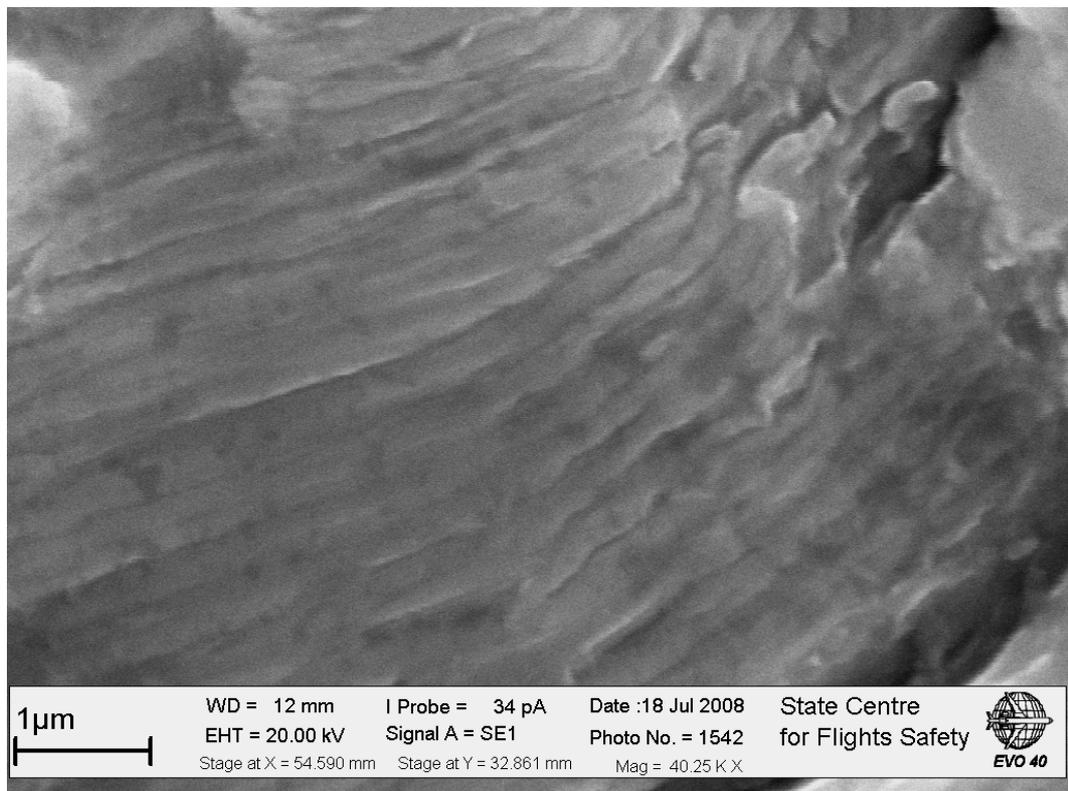
Проведённые оценки количества бороздок в блоке показали, что он колеблется от 50 до 10 штук. При этом в направлении роста трещины строгой закономерности нет в части того, какое количество бороздок в блоке выявлено.

Рис. 3.107. Блоки усталостных бороздок (а), (б) на разных участках роста трещины.

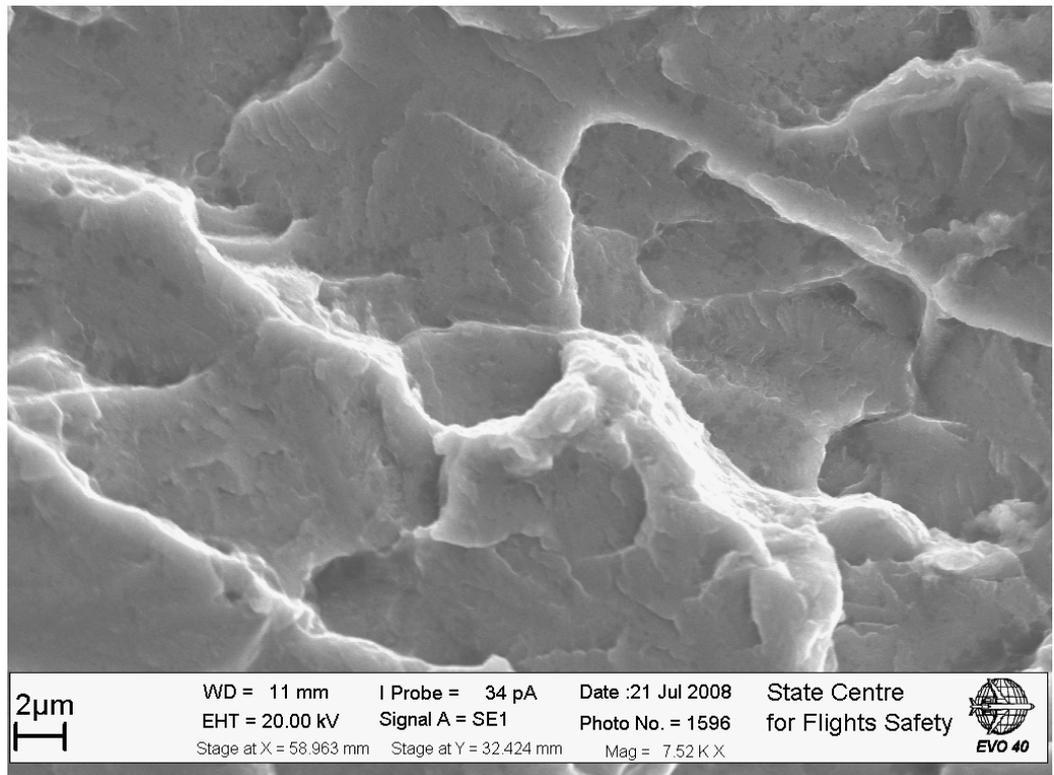
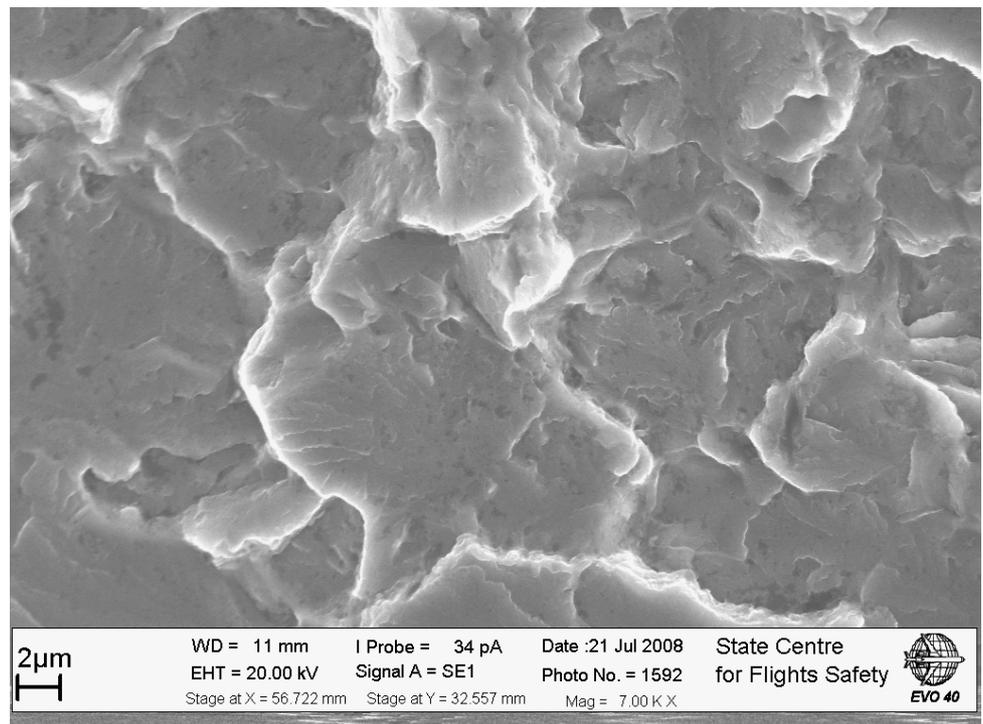
Рис. 3.108. Фасетки квази скола (а), (б) на разных участках излома диска, испытанного на стенде.
