3. РЕЗУЛЬТАТЫ ИССЛЕДОВАНИЙ В ГОСЦЕНТРЕ БЕЗОПАСНОСТИ ПОЛЕТОВ ОБЪЕКТОВ АВИАЦИОННОЙ ТЕХНИКИ, ОТКАЗАВШИХ ИЗ-ЗА КОНСТРУКТИВНО-ПРОИЗВОДСТВЕННЫХ НЕДОСТАТКОВ

3.1. Разрушение балки 134А-4105-5 тележки правой опоры шасси самолета Ту-134А RA-65607

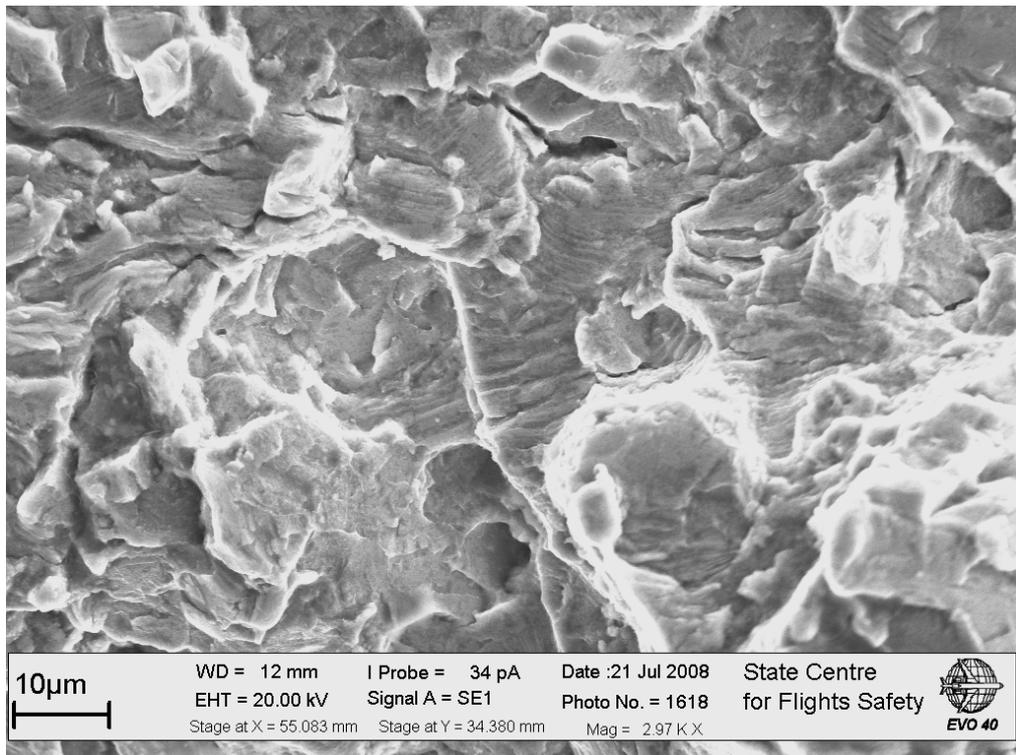
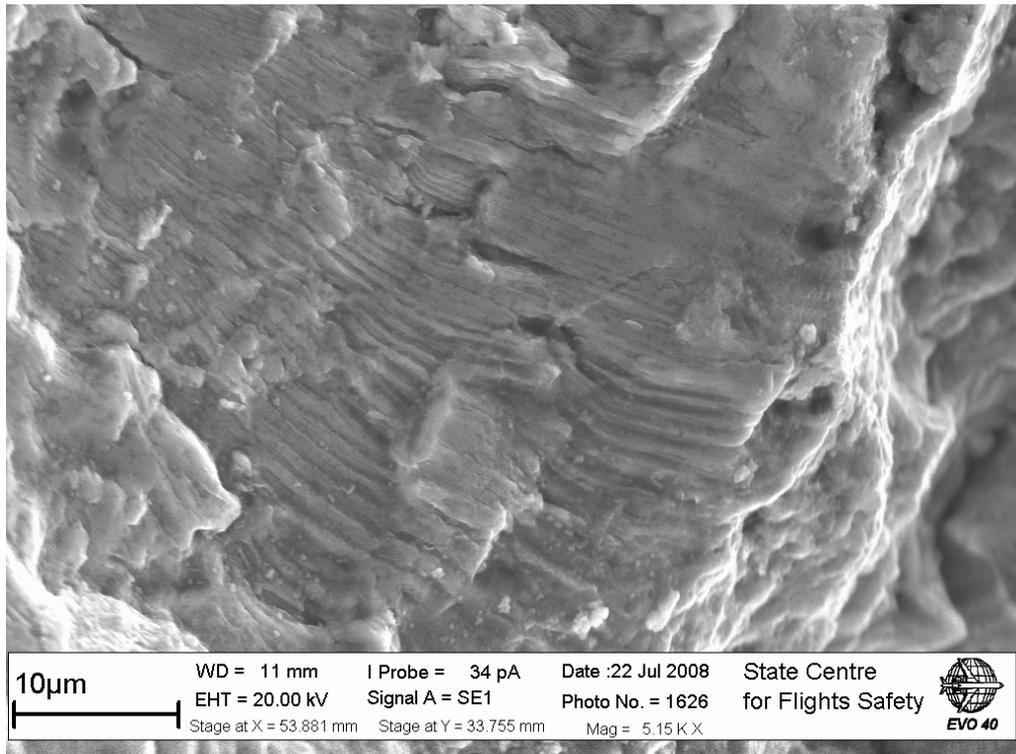
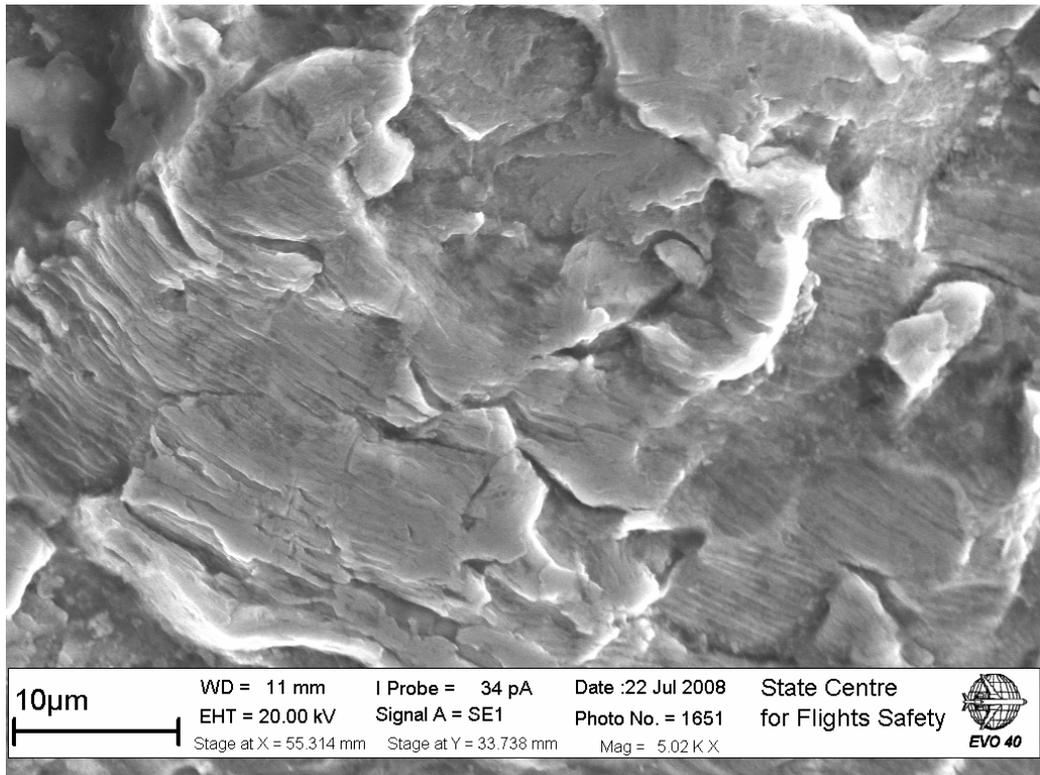
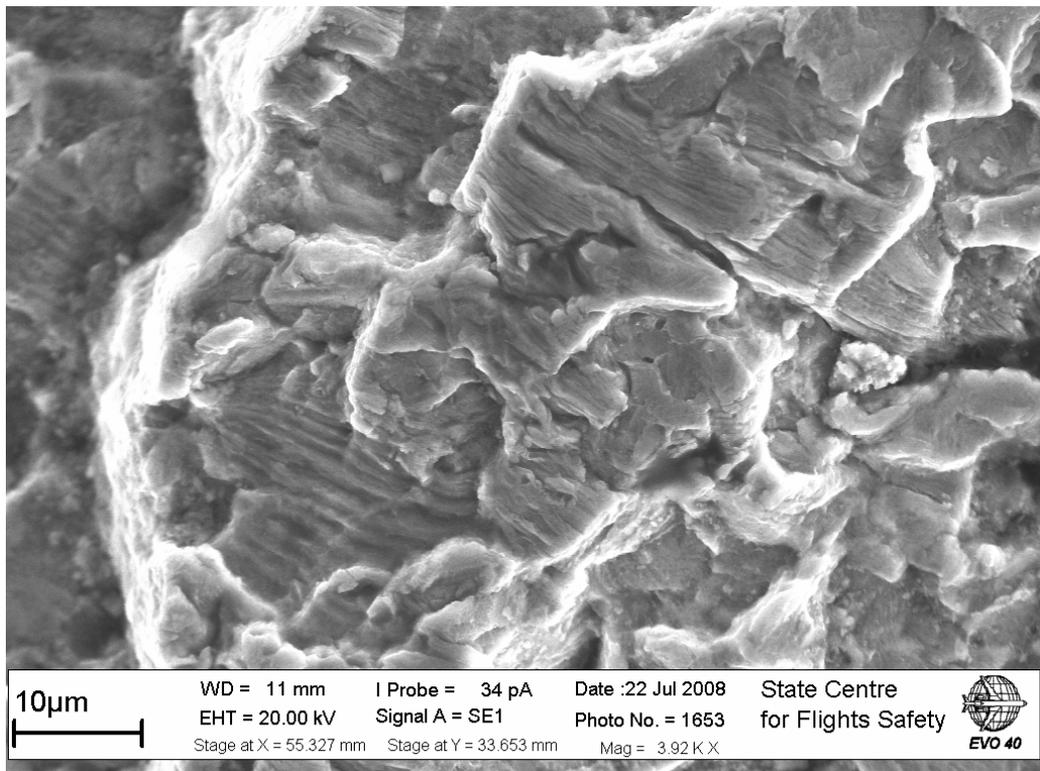
Рис. 3.109. Блоки усталостных бороздок (а) – (г) с меняющимся шагом в 4..5 раз по направлению роста трещины.

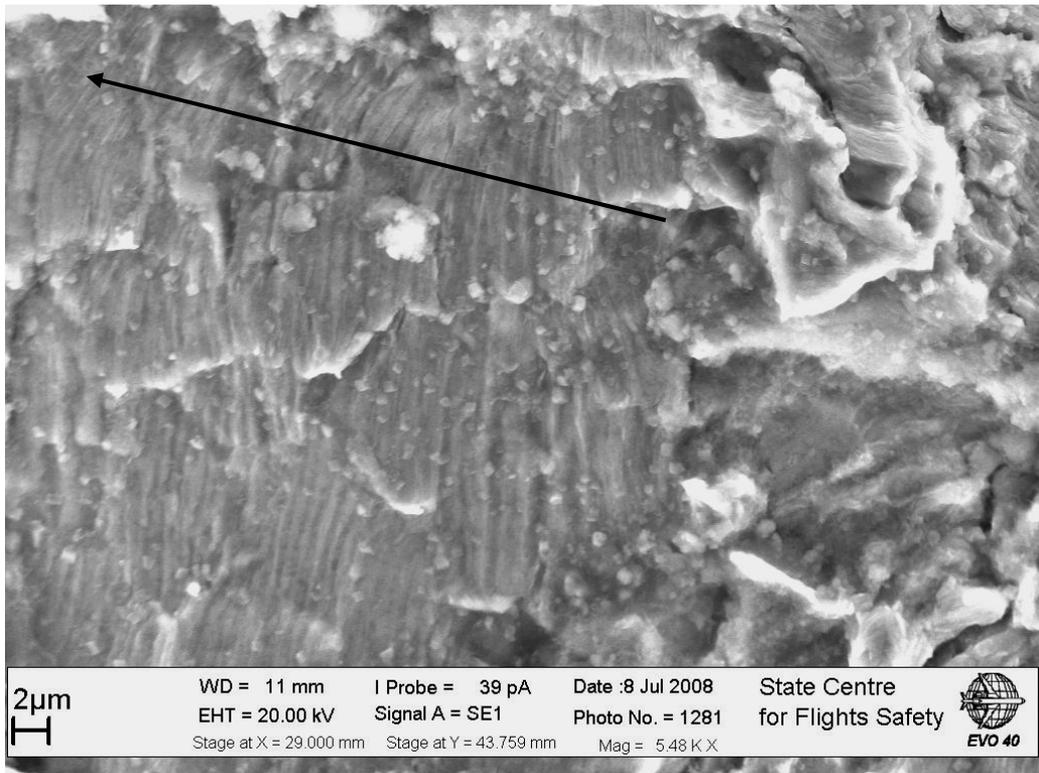
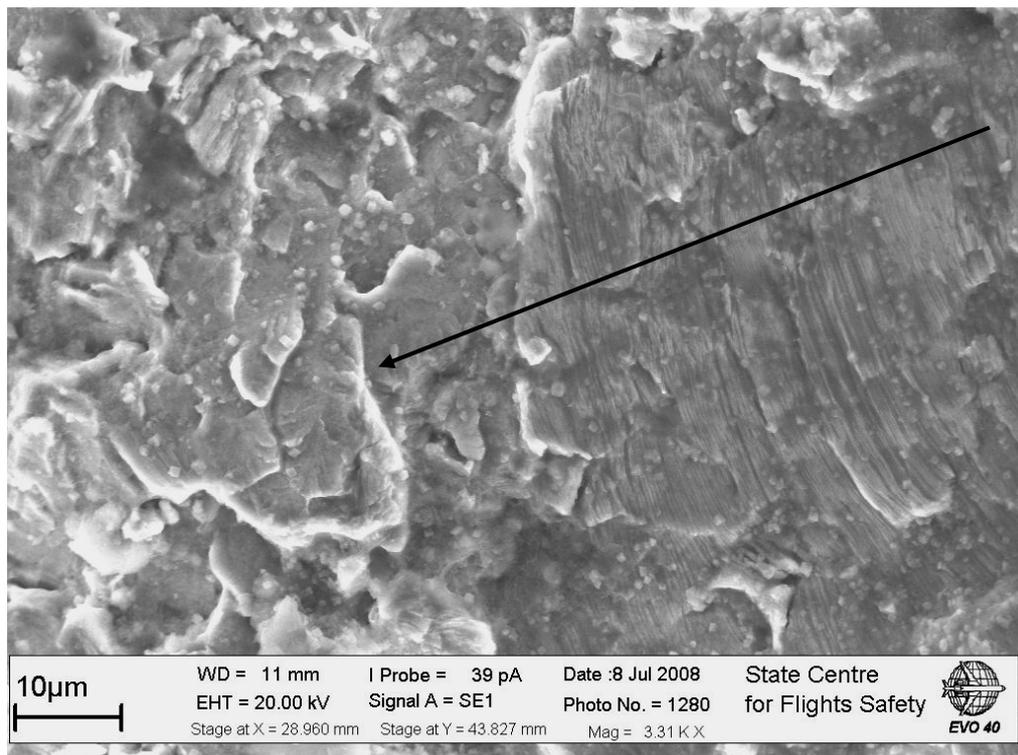
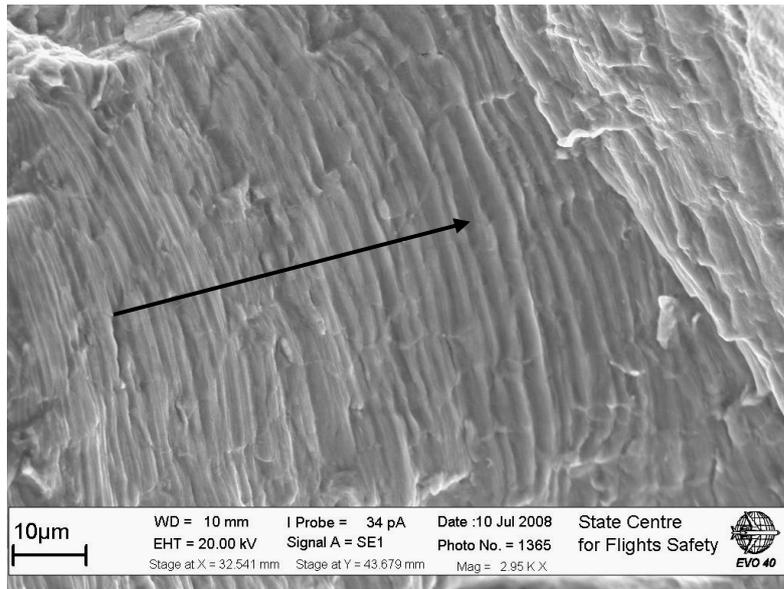
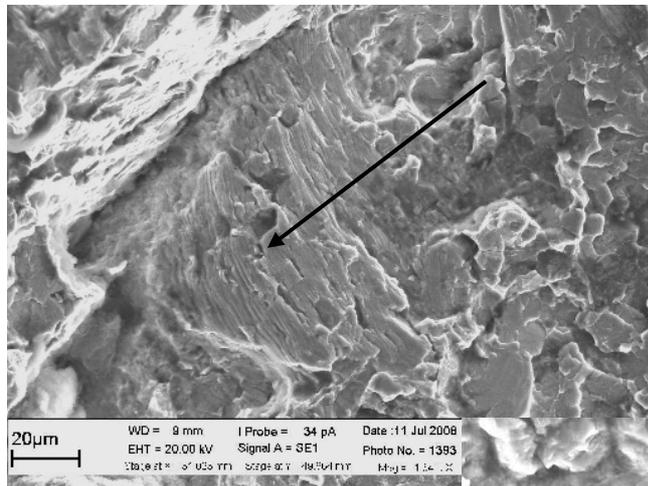
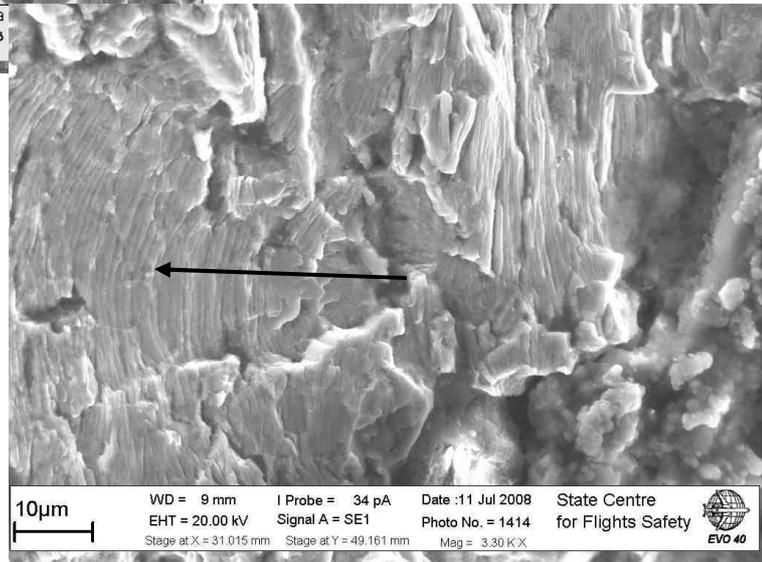
Важно отметить, что в эксплуатационном диске разрушение происходило с той же закономерностью резкого нарастания шага усталостных бороздок в блоке, как и в случае испытаний стендового диска (рис. 3.111). Очевидно, что блок усталостных бороздок по протяжённости имеет разную длину в разных зонах излома. Проследить устойчиво нарастание числа бороздок в блоке по направлению роста трещины не удаётся, поскольку разрушение происходило от множества очагов.

Рис. 3.111. Различные блоки усталостных бороздок (а) – (д) в разных зонах излома эксплуатационного диска с прямым и обратным изменением шага бороздок, соответственно по направлению роста трещины к зоне квази скола и от неё.

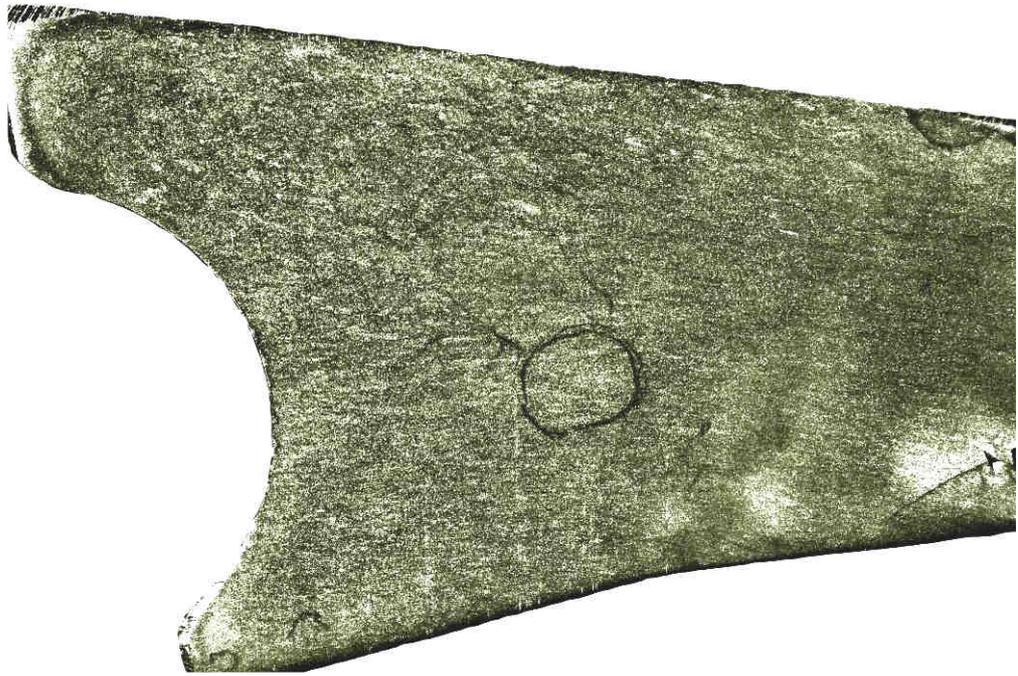
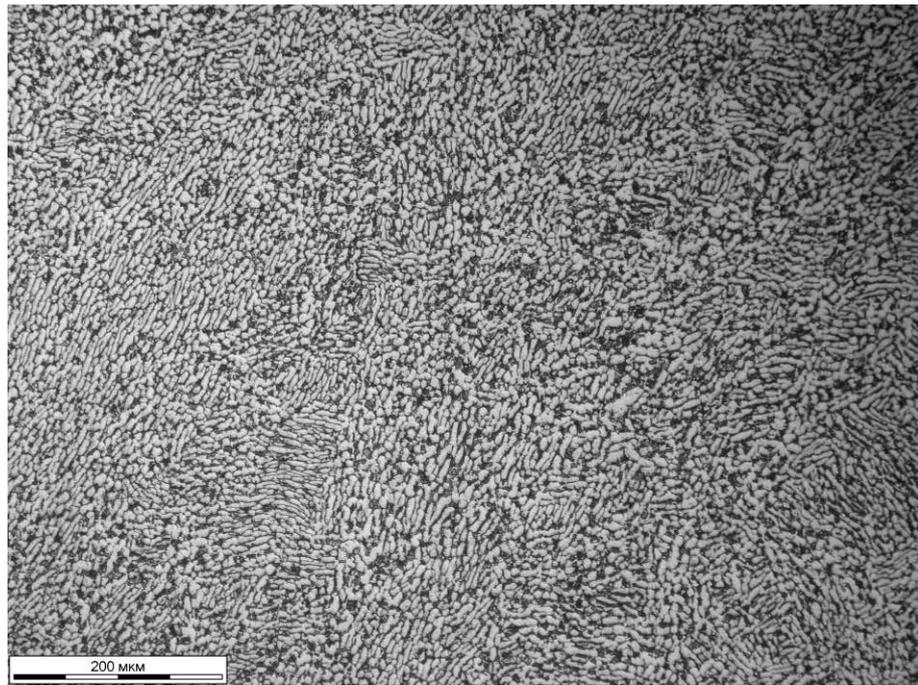
Металлографическим исследованием материала диска установлено, что материал имеет волокнистую макроструктуру и смешанную пластинчато-глобулярную структуру ($\alpha+\beta$) титанового сплава марки ВТЗ-1 (рис. 3.112). Металлургических дефектов в материале диска не обнаружено.

Рис. 3.112. Макро- (а) и микроструктура (б) материала диска.

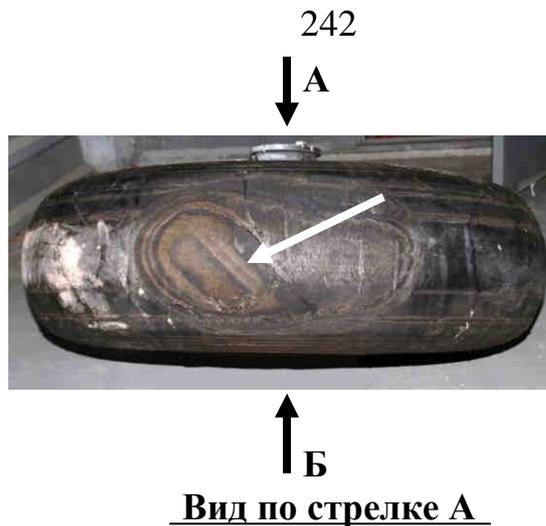
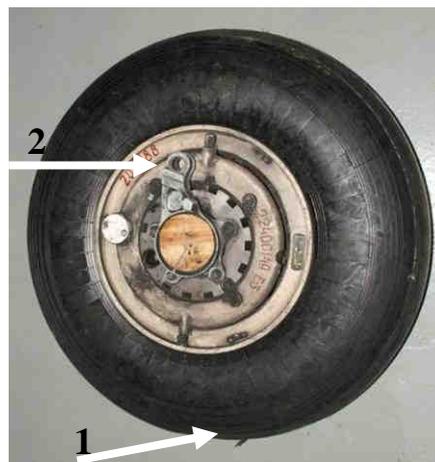
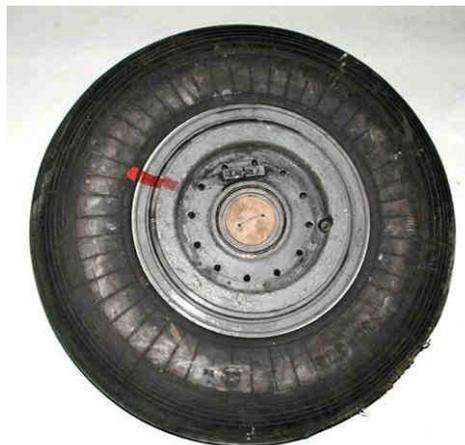
Шина колеса находится в накаченном состоянии. Протектор шины имеет следы истирания, расположенные по всей длине её окружности. При этом участок шины с максимальным истиранием протектора расположен строго напротив тормозного рычага (см. рис. 3.113, вид по стрелке А). Выявленные следы проскальзывания протектора шины по покрытию ВПП характерны для повреждений шины, возникающих при самопроизвольном затормаживании колес основных опор шасси при движении самолета по земле.

Рис. 3.113. Поступившее на исследование колесо КТ-141Е тележки левой опоры шасси самолета Як-42Д RA-42375. На главном виде стрелкой отмечено место максимального истирания протектора. На виде по стрелке А стрелками отмечены: 1- расположение зоны максимального истирания протектора относительно тормозного рычага; 2 – расположение тормозного рычага.

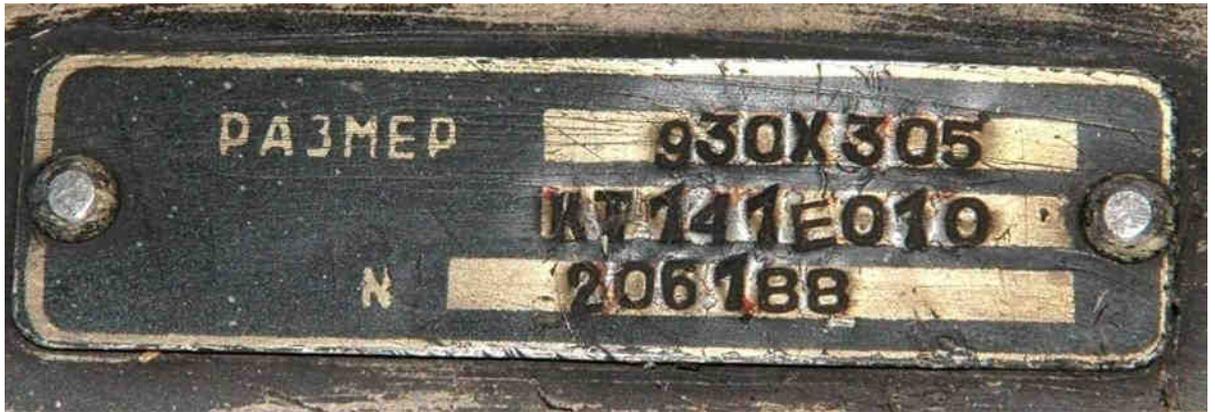
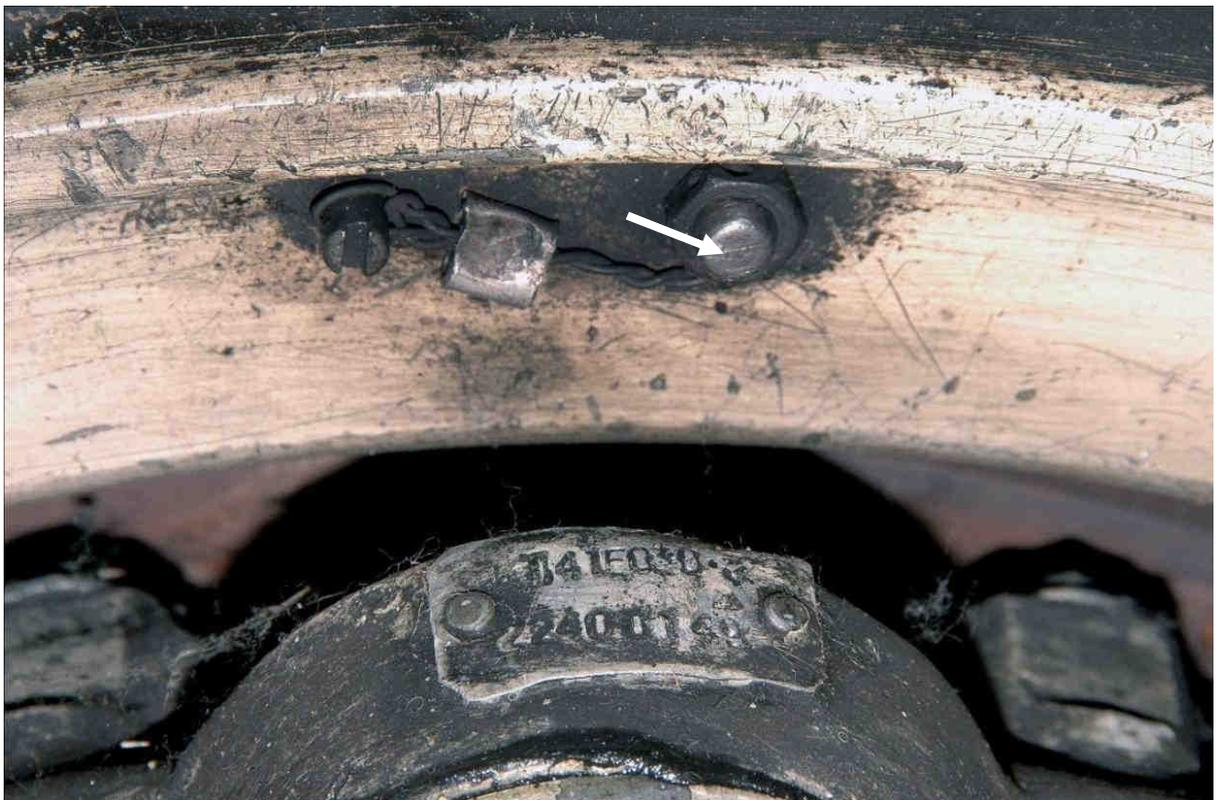
Имеющиеся на барабане колеса резьбовые соединения затянуты и законтрены. Контровки и пломбы не нарушены. Термосвидетели находятся в удовлетворительном состоянии без следов оплавления (рис. 3.114).

Рис. 3.114. Бирки, установленные на ребре барабана колеса со стороны тормозного рычага (а) и на корпусе тормоза (б). Стрелкой отмечен типовой вид термосвидетелей исследуемого колеса.

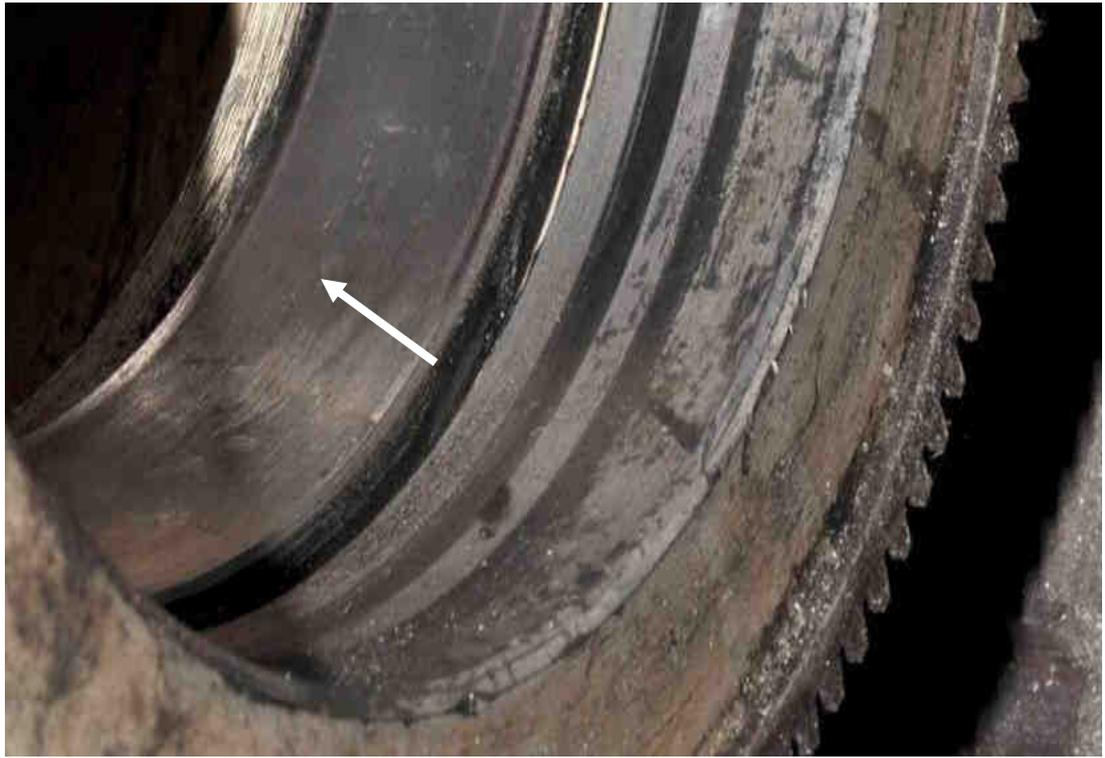
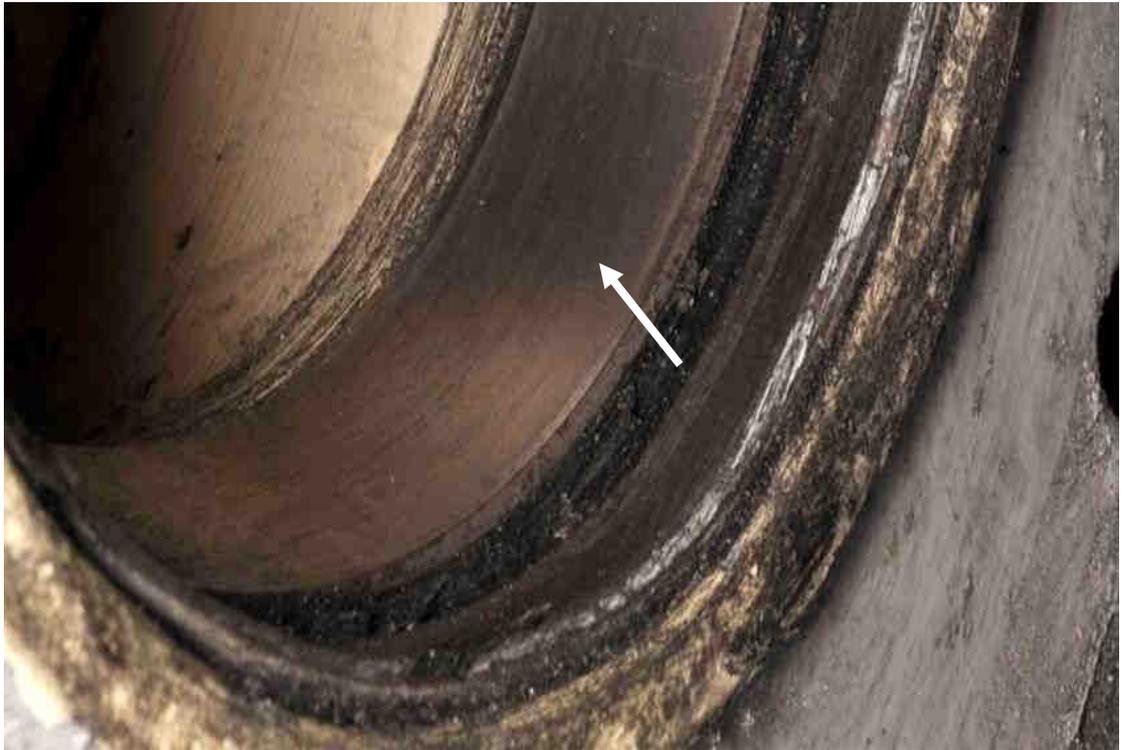
Наружные кольца роликоподшипников колеса находятся в удовлетворительном техническом состоянии (рис. 3.115). Признаков заклинивания и проскальзывания роликов относительно беговых дорожек наружных колец подшипников не имеется.

Рис. 3.115. Беговые дорожки (отмечены стрелками) наружных колец внутреннего (а) и внешнего (б) конуснораликовых подшипников барабана исследуемого колеса.

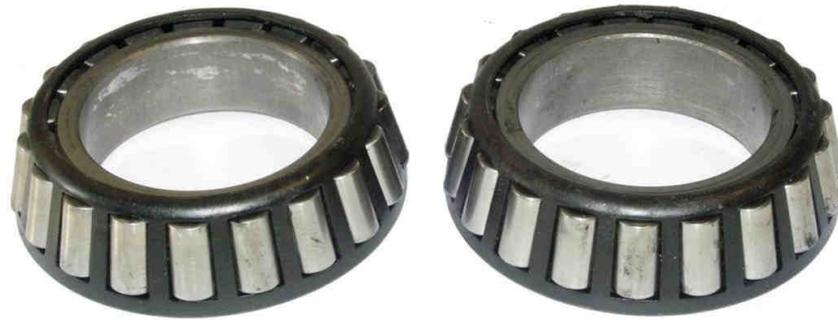
Внутренние кольца подшипников в сборе с сепараторами и роликами также находятся в удовлетворительном техническом состоянии (рис. 3.116). Ролики относительно беговых дорожек внутренних колец подшипников вращаются плавно, без заеданий.

Рис. 3.116. Внутренние кольца подшипников барабана исследуемого колеса в сборе с сепараторами и роликами.

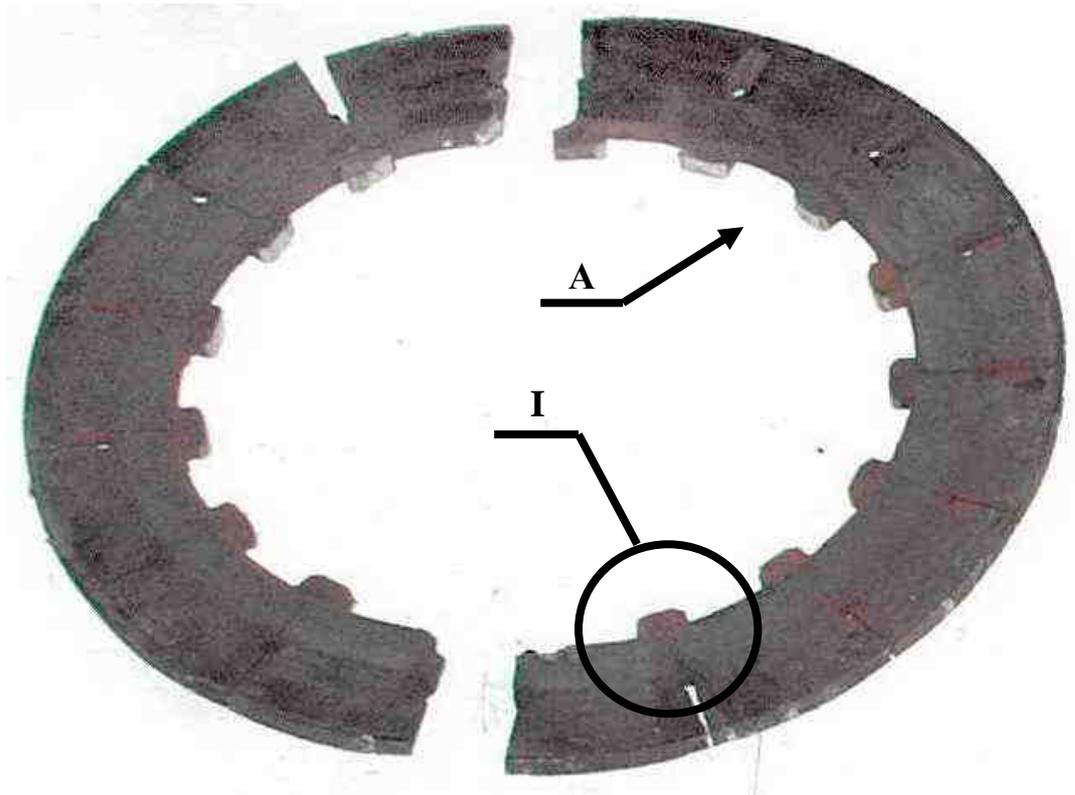
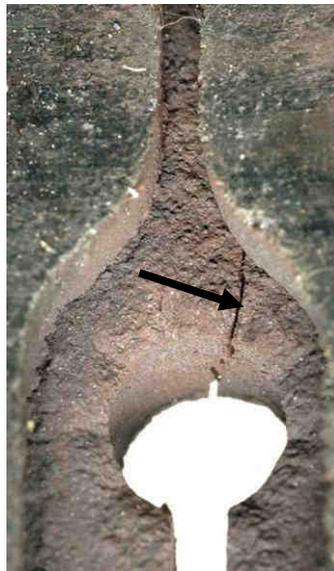
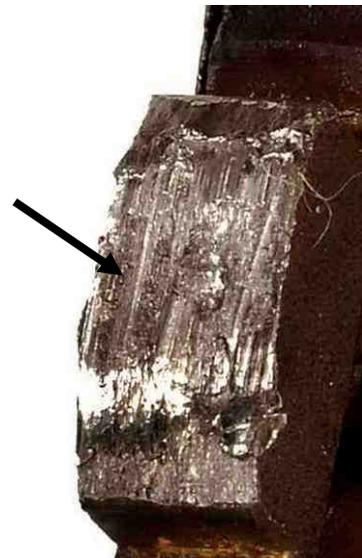
Рис. 3.119. Разрушенный невращающийся диск (диск 4, см.рис. 3.107) тормоза исследуемого колеса. Стрелками показаны: на виде I – типовой вид трещин, имеющих в зоне отверстий в основании термокомпенсационных прорезей каркаса диска; на виде по стрелке А – следы проскальзывания шипов каркаса диска по корпусу тормоза. Ответные следы на корпусе тормоза показаны стрелками на рис. 3.108, а.

Отмеченные контактные повреждения корпуса тормоза и направляющих в барабане колеса, выявленные в зоне сопряжения указанных деталей с элементами диска 4, свидетельствуют о том, что самопроизвольное затормаживание колеса на рулении явилось результатом расклинивания данного диска между корпусом тормоза и внутренней поверхностью барабана после разрушения диска.

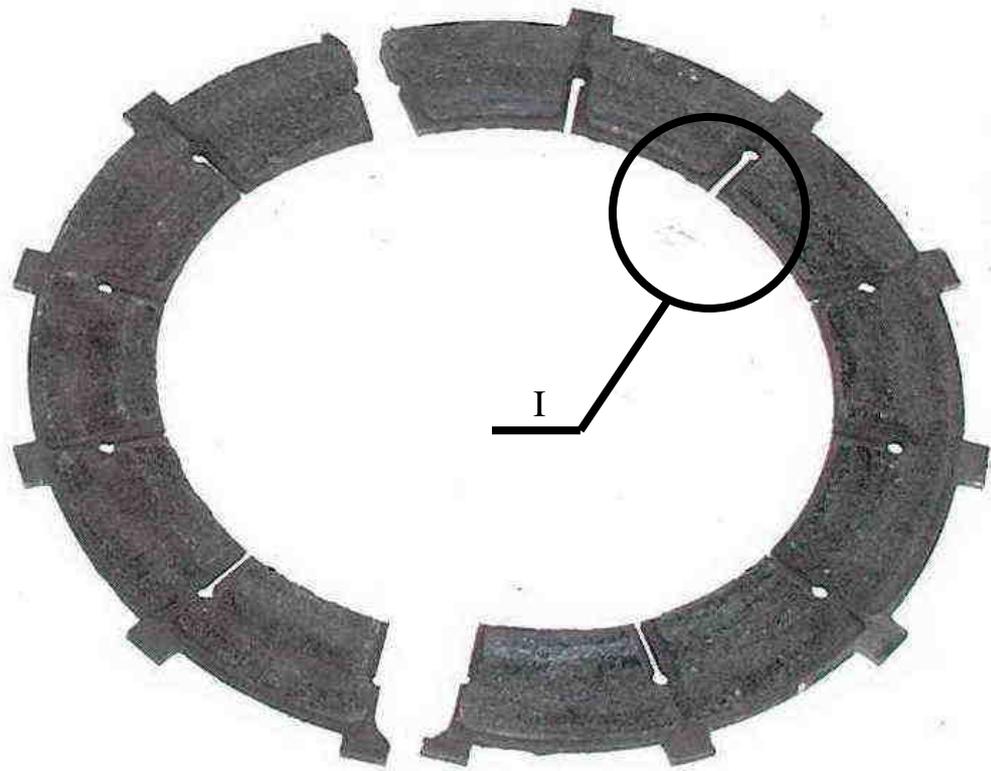
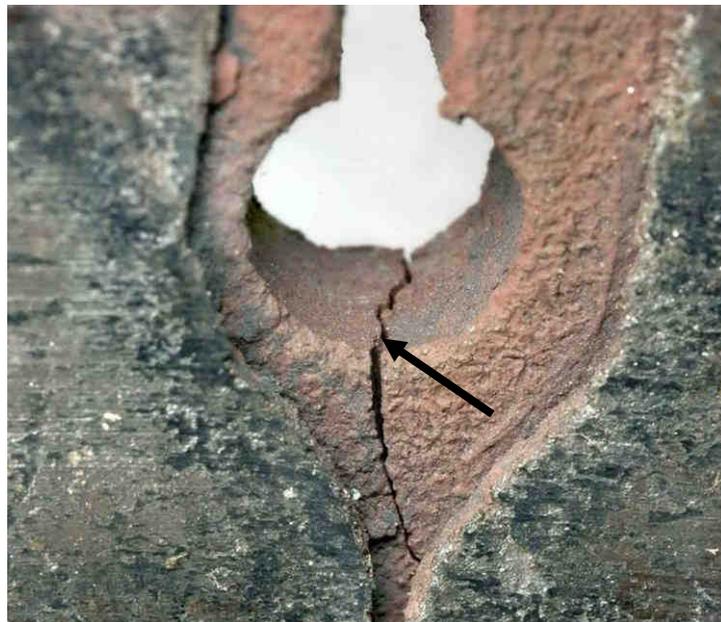
При дефектации тормозных дисков, проведенной с помощью бинокулярного микроскопа МБС-2 при увеличениях до 10 крат, в зонах отверстий термокомпенсационных прорезей их каркасов выявлены трещины. Типовой вид трещин представлен на рисунках 3.119 и 3.120 (виды I). На указанных рисунках приведены трещины каркасов разрушенных невращающегося и вращающегося дисков (диски 3 и 4 соответственно). Однако подобные трещины каркасов наблюдаются у всех дисков тормоза, практически на поверхностях отверстий всех термокомпенсационных пазов.

Рис. 3.120. Разрушенный вращающийся диск (диск 3, см.рис. 3.117) тормоза исследуемого колеса. Стрелкой на виде I показан типовой вид трещин, имеющих в зоне отверстий в основании термокомпенсационных прорезей каркаса диска.

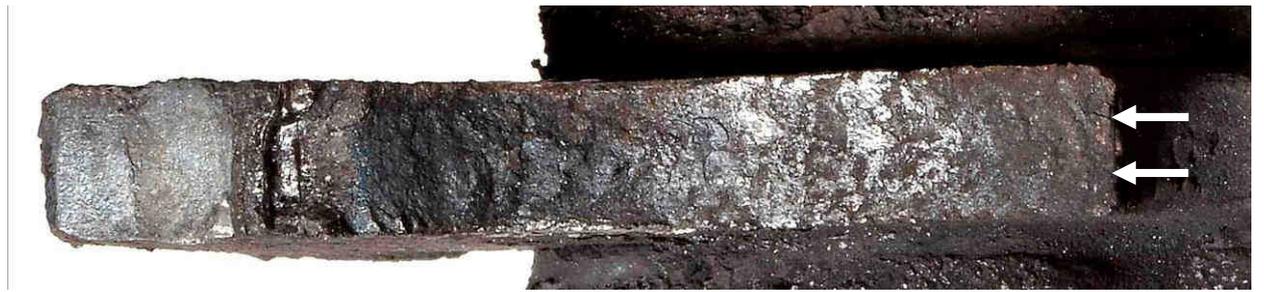
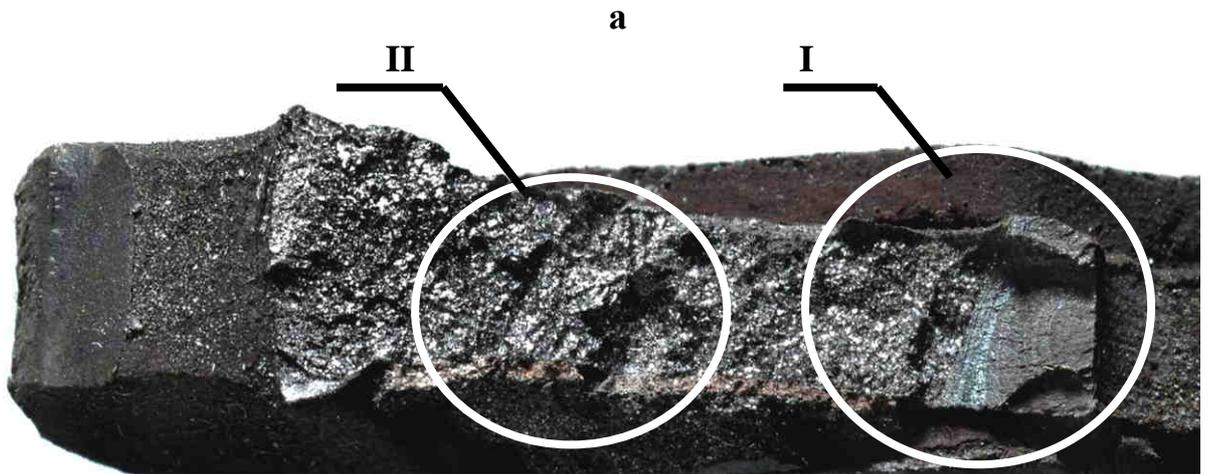
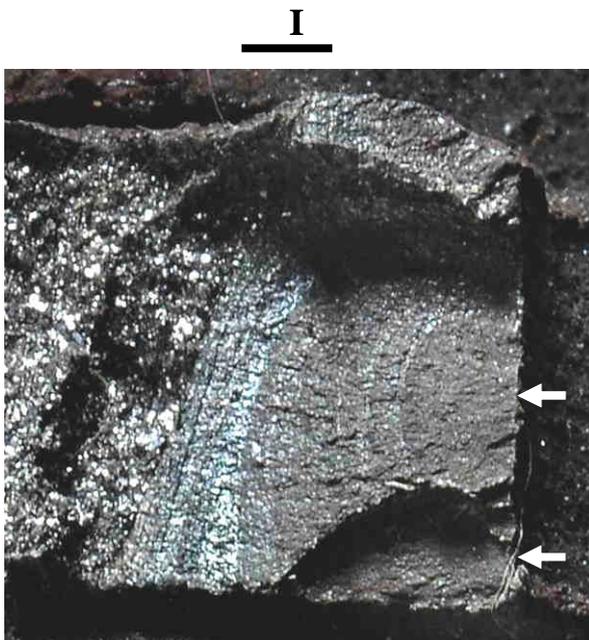
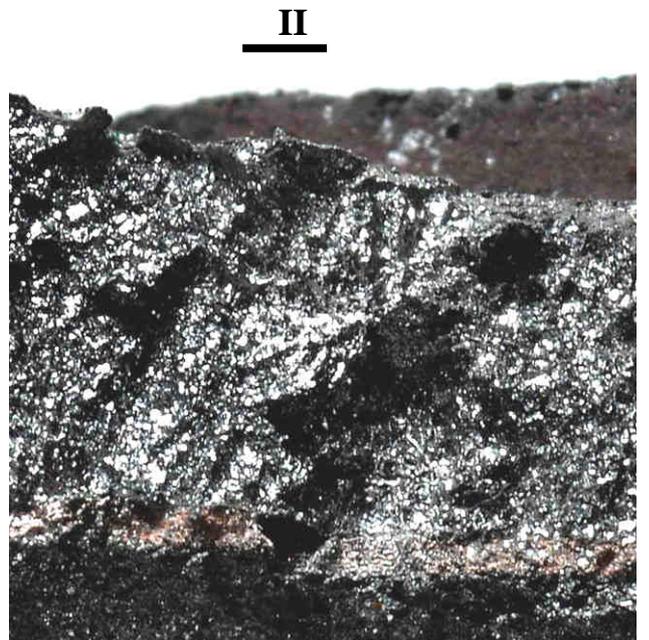
Эксплуатационные изломы дисков 3 и 4, а также их изломы по вскрытым трещинам имеют многоочаговый усталостный характер. Очаги начальных усталостных трещин расположены на поверхностях отверстий в основании термокомпенсационных прорезей каркаса дисков. Глубина усталостных зон, как эксплуатационных изломов, так и изломов по вскрытым трещинам не превышает 5 мм (см.рис. 3.112, 3.113). Аналогичный многоочаговый усталостный характер наблюдается у изломов по вскрытым трещинам каркасов неразрушенных дисков (рис. 3.114). При этом глубина усталостных трещин в каркасах данных дисков составляет менее 1 мм.

Рис. 3.122. Типовой вид эксплуатационного излома (а) и излома по вскрытой трещине (б) вращающегося диска (диск 2, см.рис. 3.117). На видах I и II показаны соответственно рельефы излома в зоне усталостного развития и в зоне долома диска по вскрытой трещине. Стрелками показаны очаги начальных усталостных трещин, располагающиеся на поверхности отверстий в основании термокомпенсационных прорезей каркаса тормозного диска.

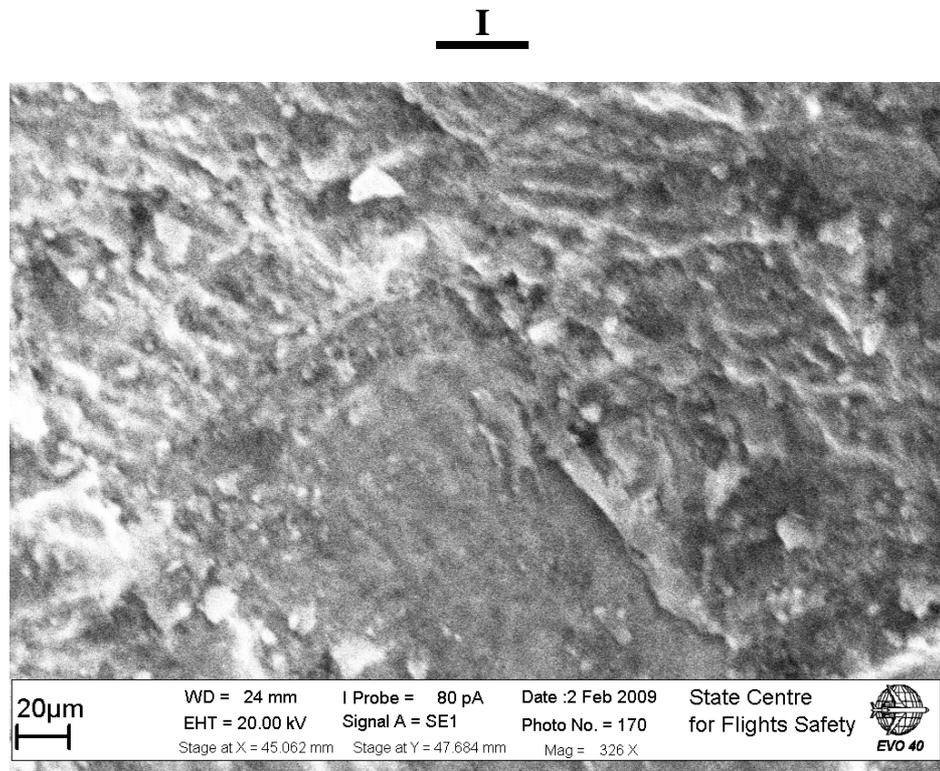
В зоне усталостного развития трещин изломы окислены. Наименьшее окисление поверхностей изломов наблюдается на участках, прилегающих к долому и имеющих цвета побежалости голубого цвета (см. рис. 3.121, 3.122). По этим участкам удалось выявить, что развитие трещин в материале каркаса дисков происходило внутризеренно с формированием в изломе выраженных ступенек, образованных мезотуннелями. При этом на площадках мезотуннелей имеются мезолинии усталостного разрушения (рис. 3.124).

Рис. 3.124. Рельеф внутризёренного разрушения каркаса с мезолиниями усталостного разрушения материала около зоны долома.

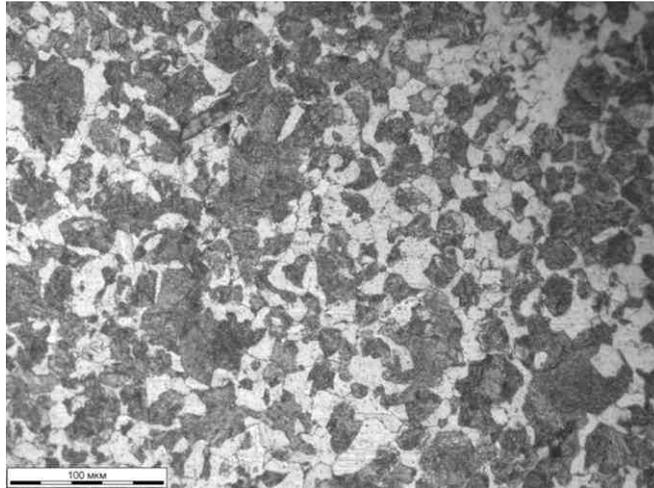
На рис. 3.126 представлена структура материала диска 3, наблюдаемая на продольном шлифе. Структура однородная по всей поверхности шлифа и представляет собой структуру отожженной стали (феррит и перлит).

Рис. 3.126. Микроструктура материала диска 3(феррит плюс перлит), наблюдаемая в продольном шлифе.

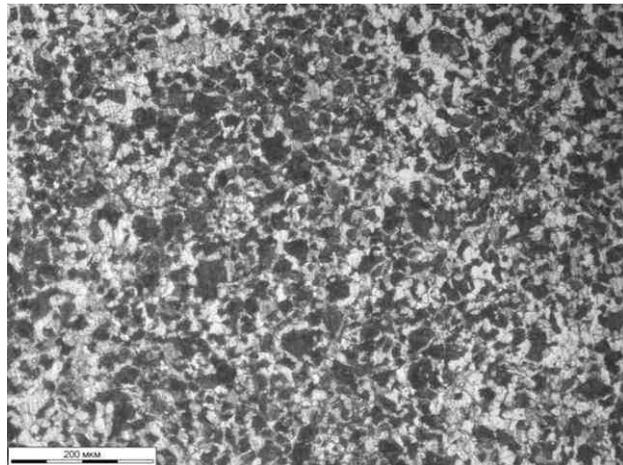
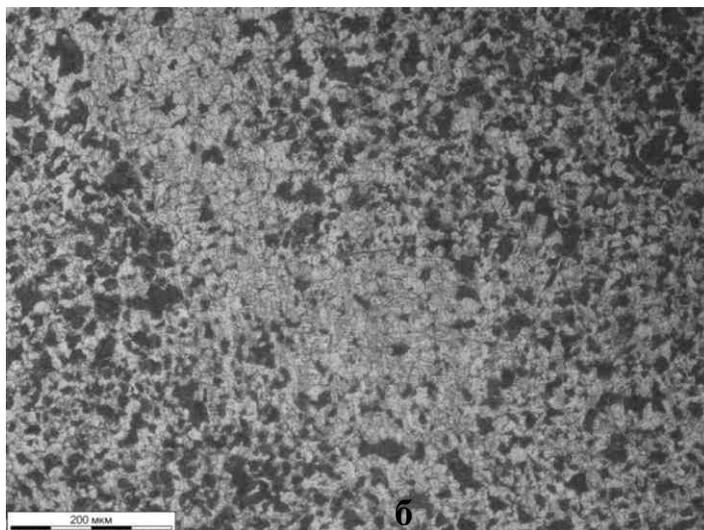
На рис. 3.127 представлена структура материала образца диска 4, наблюдаемая на продольном шлифе. Данная структура также представляет собой структуру отожженной стали (феррит и перлит). При этом в отличие от структуры материала каркаса диска 3 структура материала каркаса диска 4 неоднородная – по поверхности шлифа имеются области одного феррита (см.рис. 3.127,б).

Рис. 3.127. Микроструктура материала диска 4 (феррит плюс перлит), наблюдаемая в продольном шлифе на различных участках.

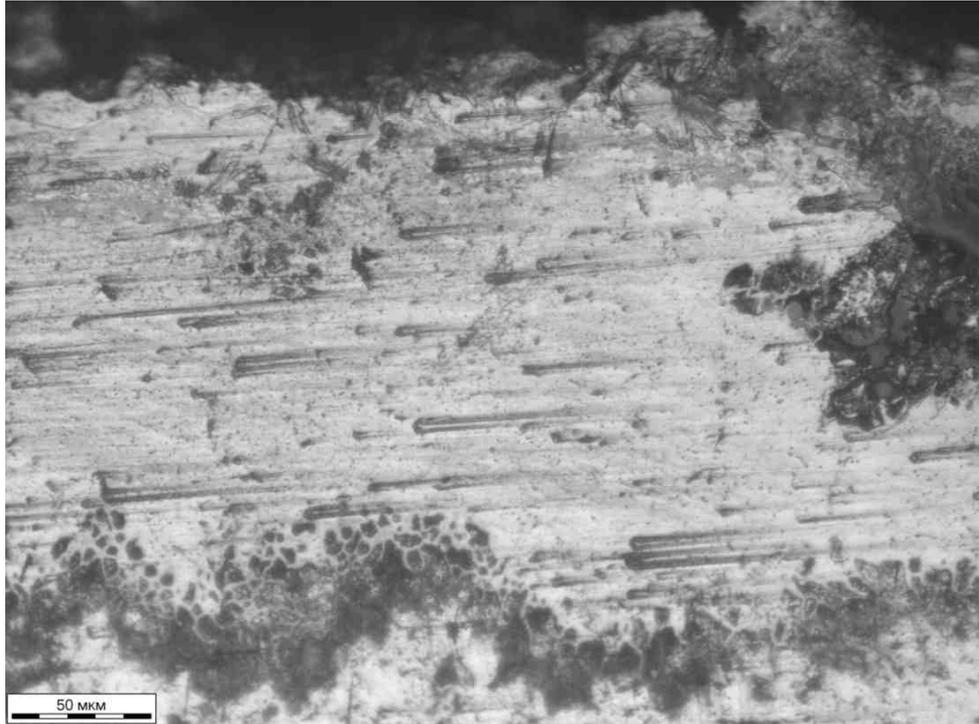
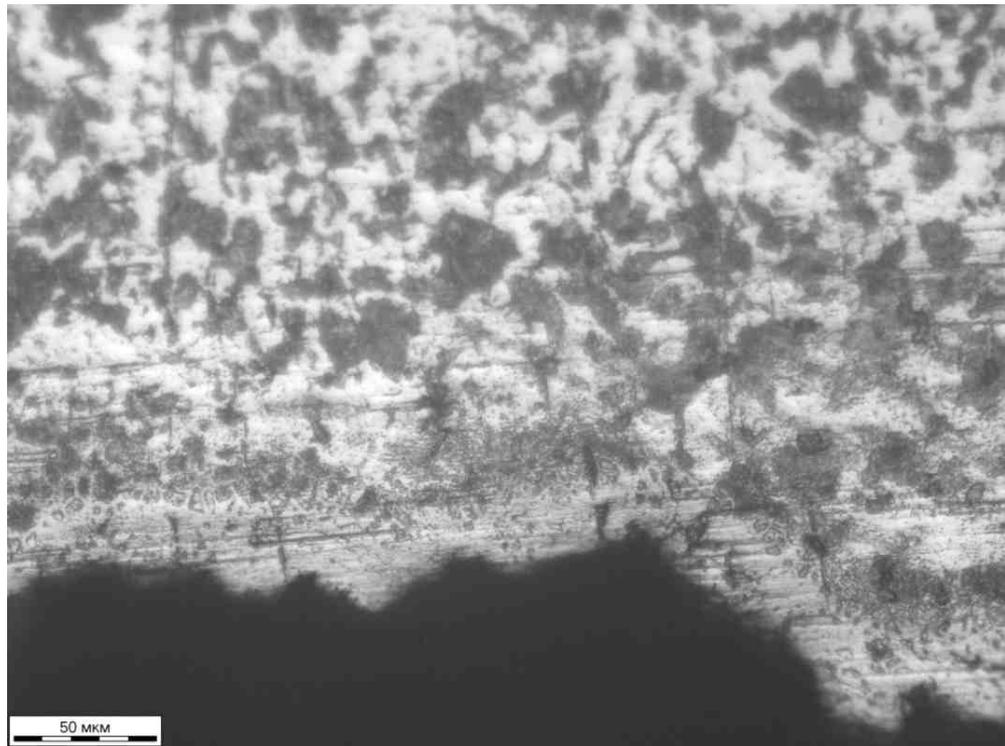
На поперечных шлифах образцов материала указанных дисков также наблюдается значительная неоднородность структур – на поверхности каркасов дисков имеется обезуглероживание (феррит), в то время как в сердцевине материала структура представляет собой феррит плюс перлит (см.рис. 3.128 ...3.130).

Рис. 3.128. Обезуглероживание материала (феррит) по поверхностям образца материала диска 3 (поперечный шлиф).

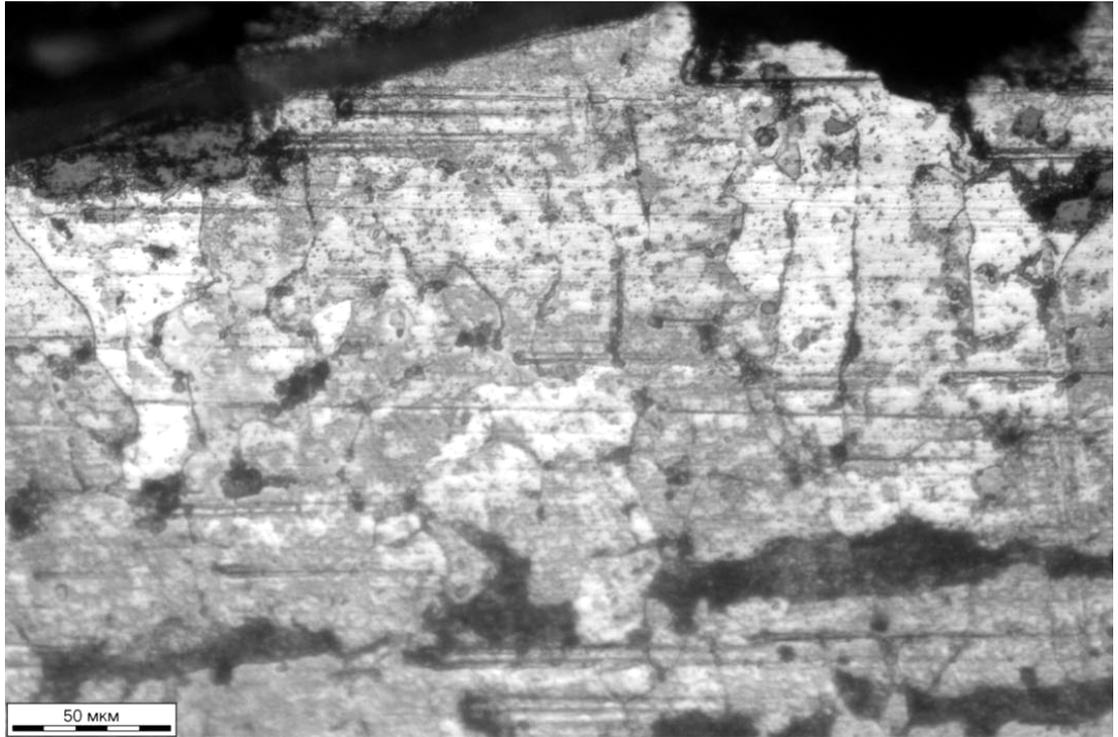
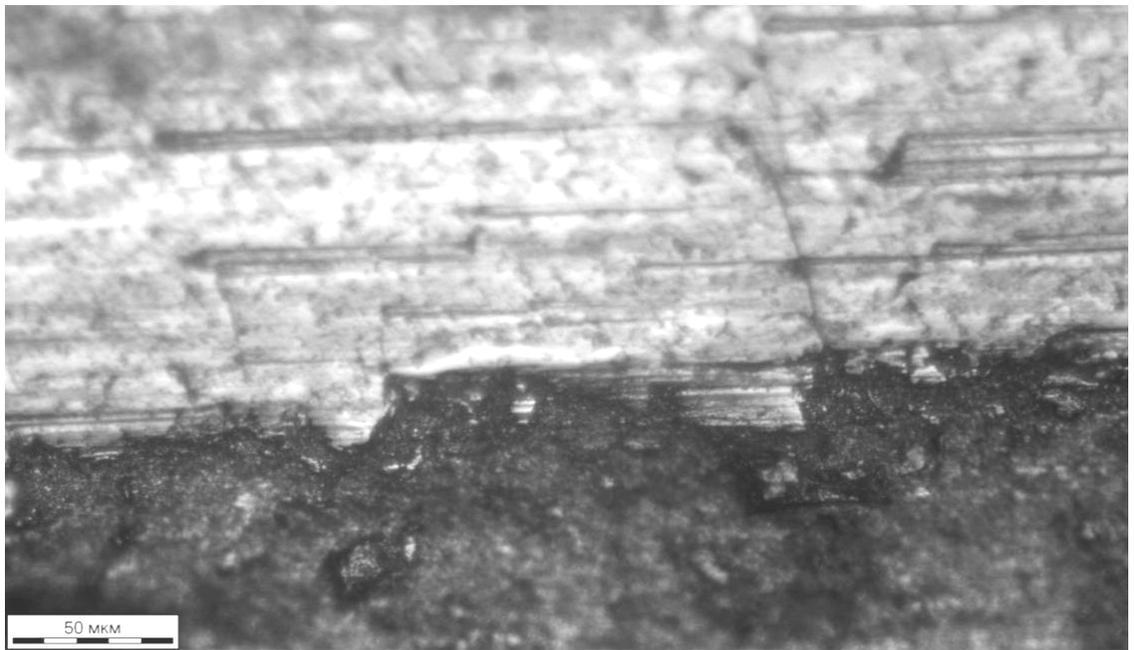
Рис. 3.129. Обезуглероживание материала (феррит) по поверхностям образца материала диска 4 (поперечный шлиф).
