3. РЕЗУЛЬТАТЫ ИССЛЕДОВАНИЙ В ГОСЦЕНТРЕ БЕЗОПАСНОСТИ ПОЛЕТОВ ОБЪЕКТОВ АВИАЦИОННОЙ ТЕХНИКИ, ОТКАЗАВШИХ ИЗ-ЗА КОНСТРУКТИВНО-ПРОИЗВОДСТВЕННЫХ НЕДОСТАТКОВ

3.1. Разрушение балки 134А-4105-5 тележки правой опоры шасси самолета Ту-134А RA-65607

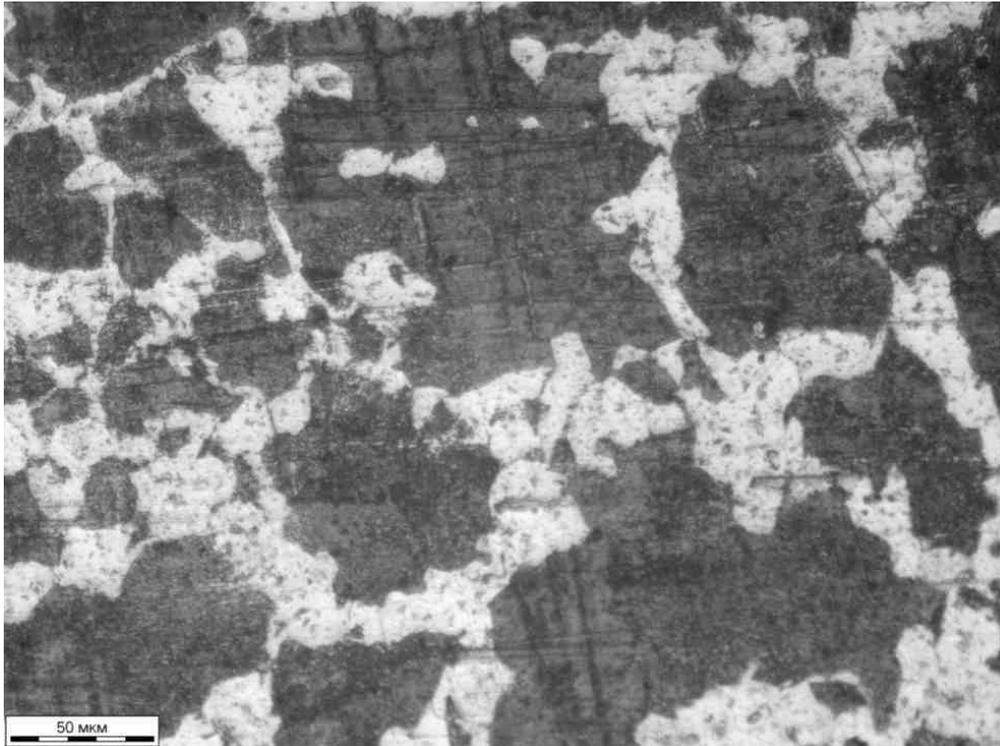
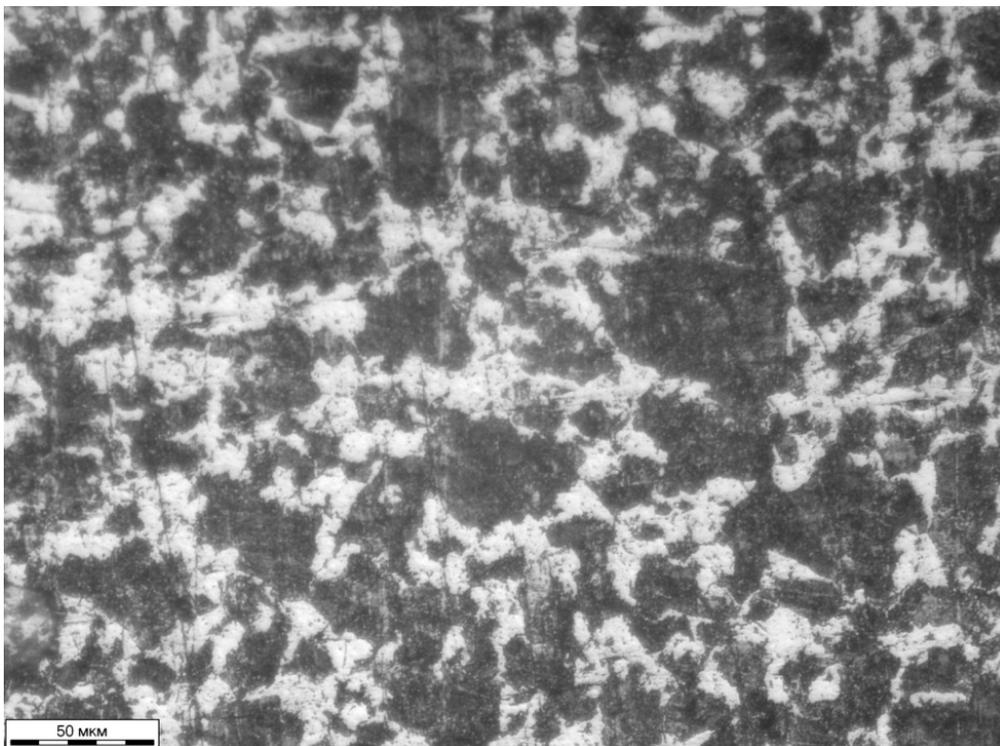
На поперечных шлифах образцов материала указанных дисков также наблюдается значительная неоднородность структур – на поверхности каркасов дисков имеется обезуглероживание (феррит), в то время как в сердцевине материала структура представляет собой феррит плюс перлит (см.рис. 3.128 ...3.130).

Рис. 3.130. Микроструктура материала каркаса дисков 3 (а) и 4 (б), наблюдаемая в поперечных шлифах.
