# **О причинах разрушения хвостового редуктора № 27523ХР1191150 вертолета АНСАТ RA-20101**

Заместитель директора ГЦ БП ВТ Авиареги́стра России, А.А. Тушенцов  
Начальник отдела металлофизических исследований авиационных материалов

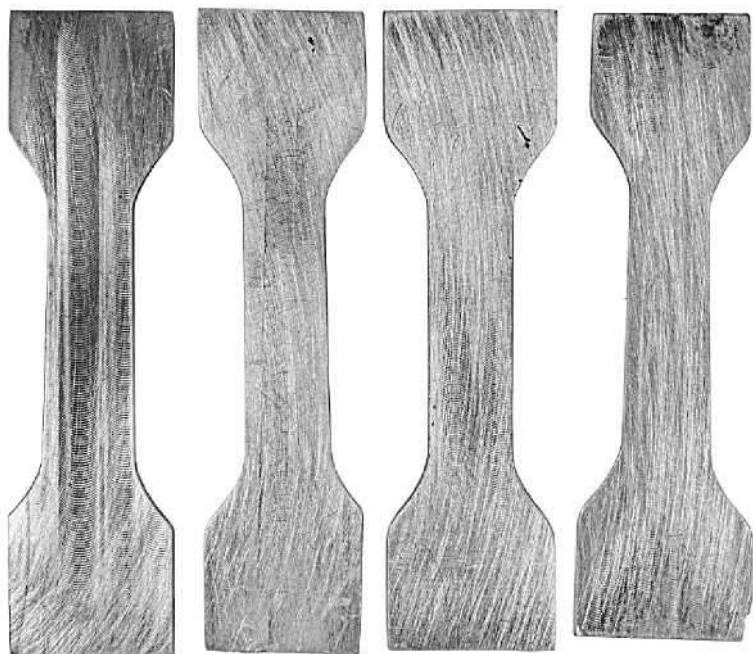
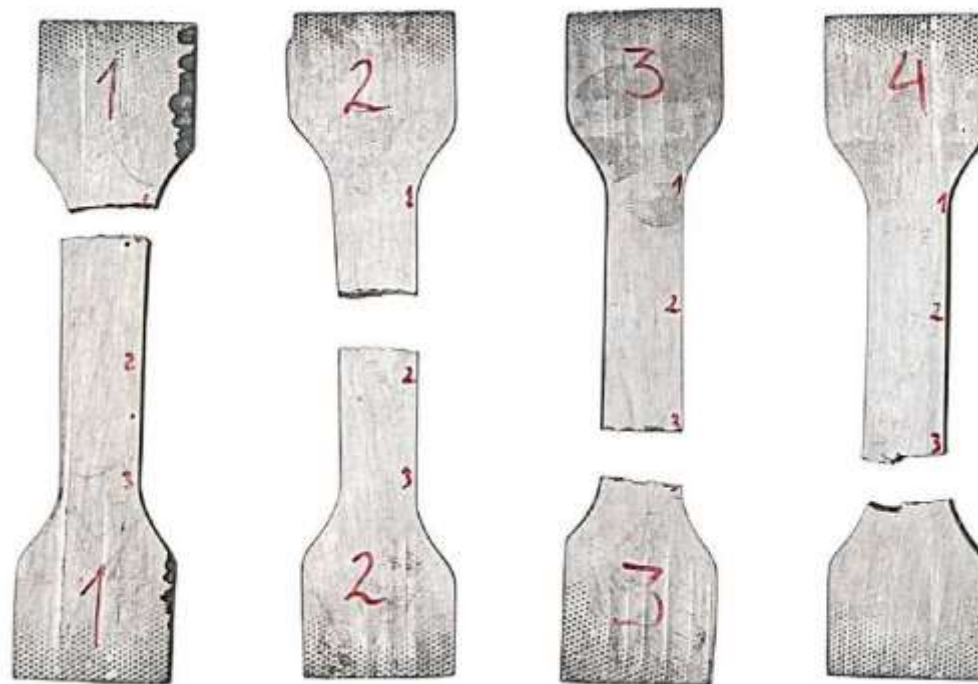
В результате проведения испытаний выявлен образец с наименьшей прочностью, что обусловлено наличием дефектов материала в виде несплошностей в изготовленном

. Виды изготовленных образцов для испытаний на прочность (а) и образцов после испытаний (б).
